# SECTOR IV: CONJUNTO MINERO DE EL LLANO DEL BEAL Y EL BEAL

TOMO II

## Índice de contenido SECTOR IV: Conjunto Minero de El Llano del Beal y El Beal . Tomo II.

## CONJUNTO MINERO DE CABEZO DE DON JUAN

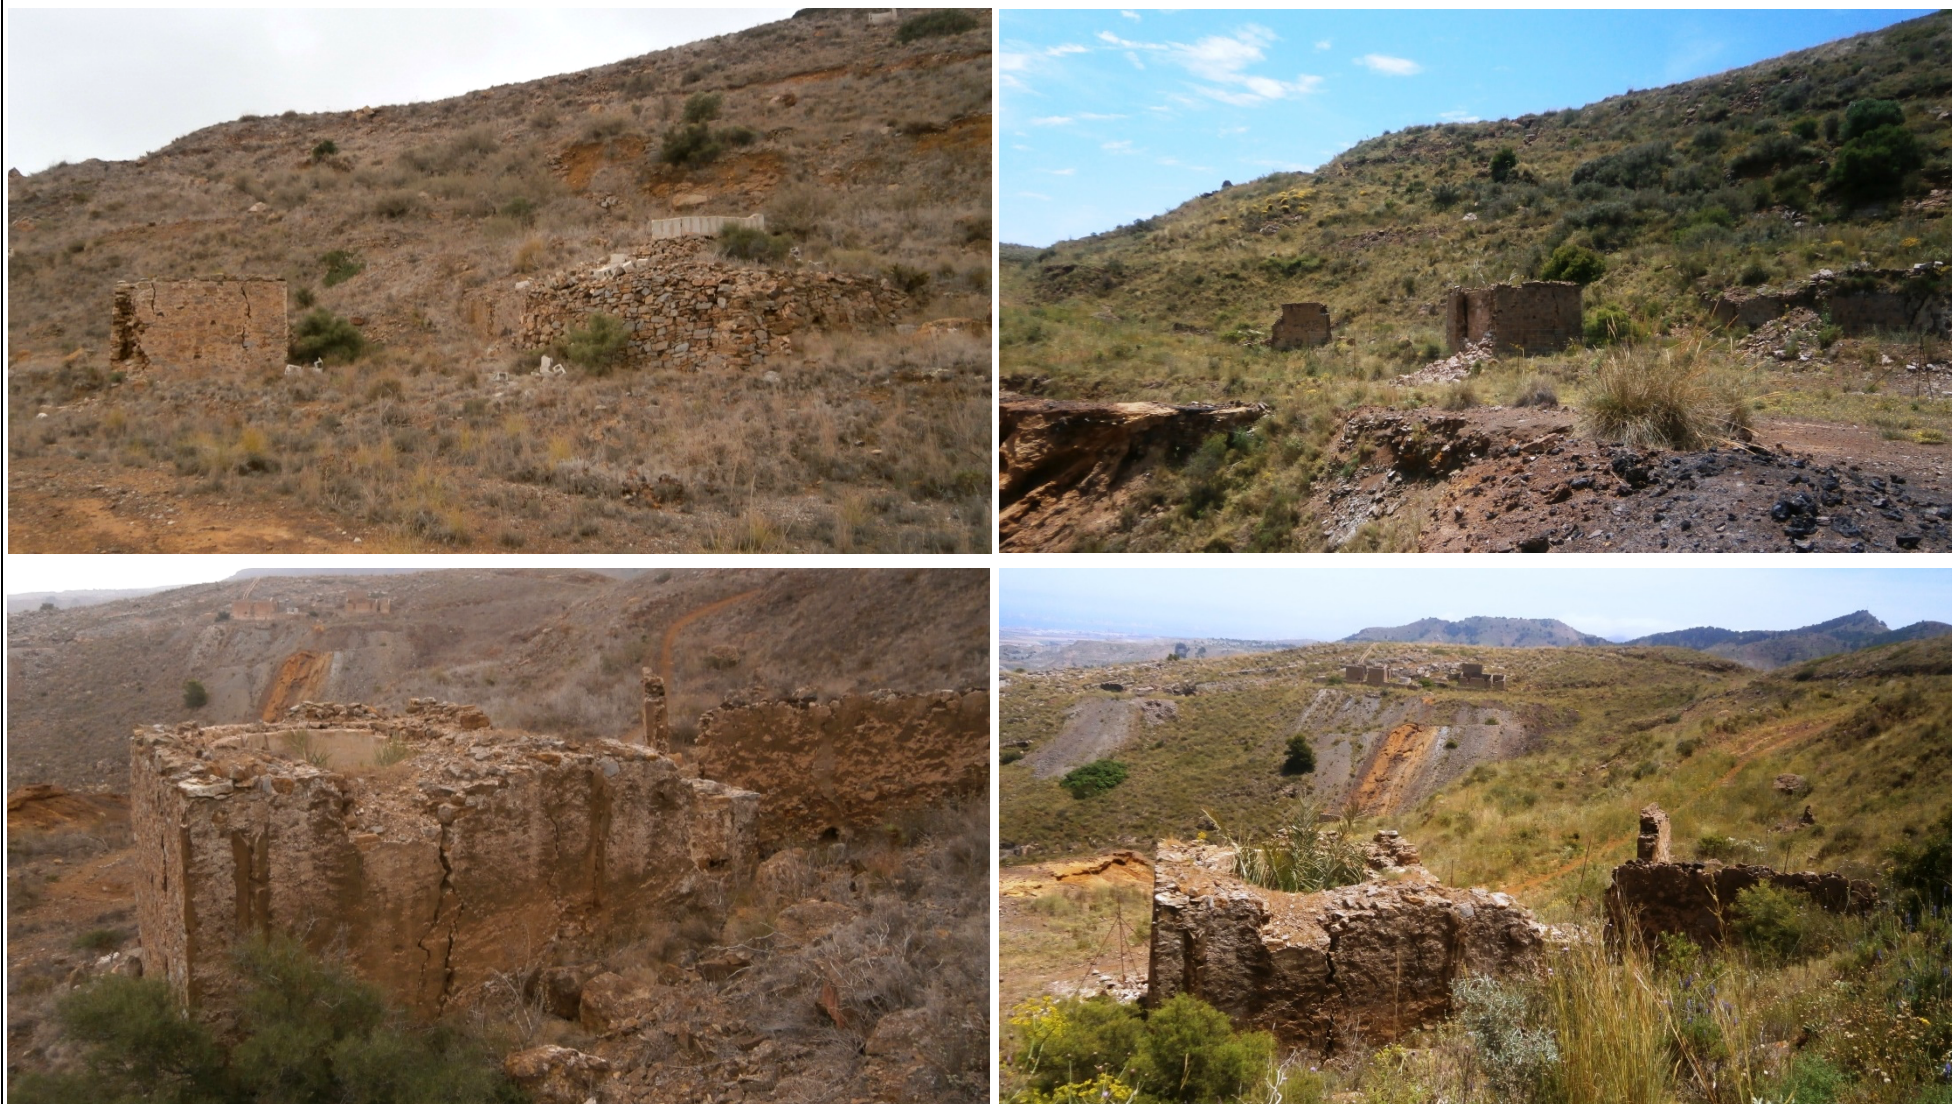
20, 21, 22 y 23. Vista general de las instalaciones minero-metalúrgicas (posible lavadero gravimétrico) de la mina Crescencia Segunda (II) en el año 2016 (izquierda) y en la actualidad (2022-derecha).

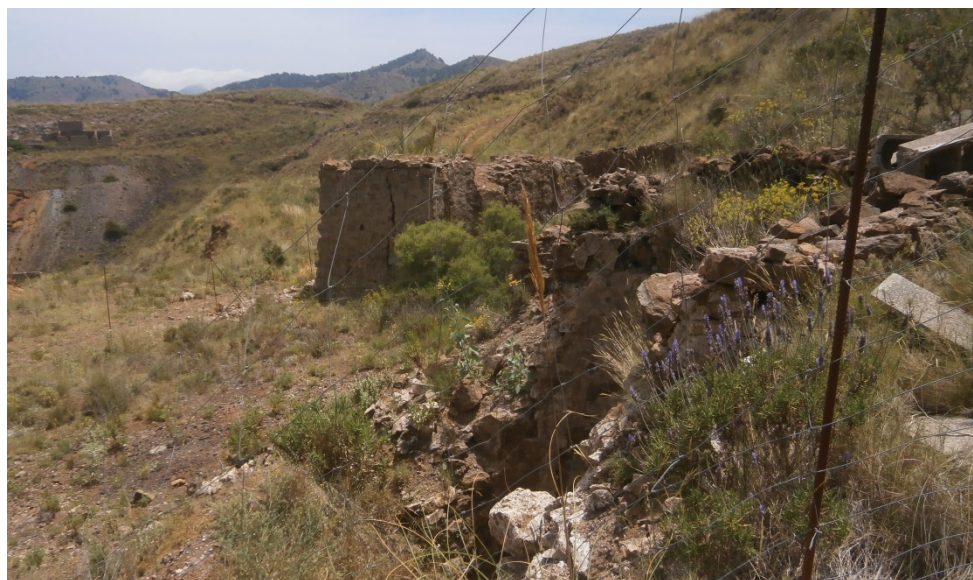
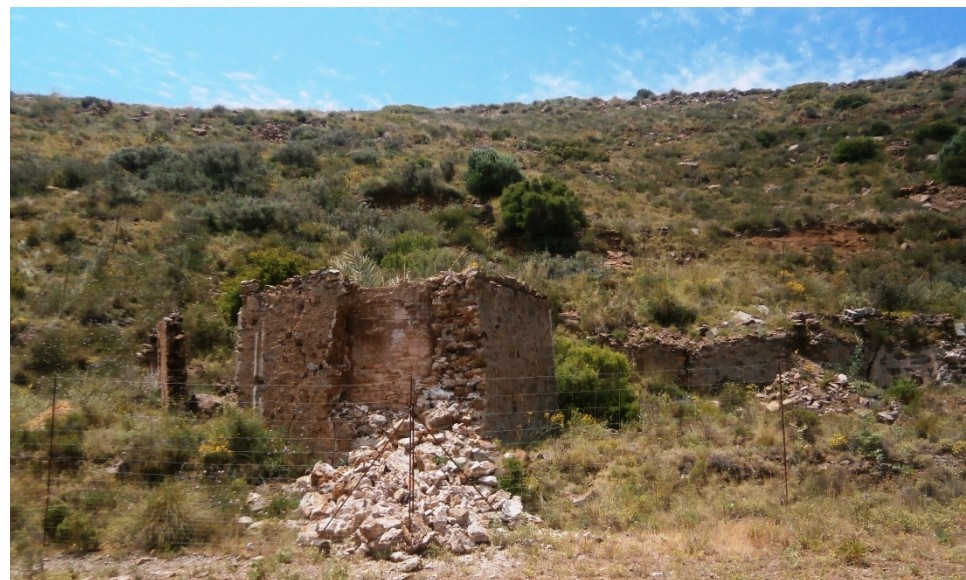
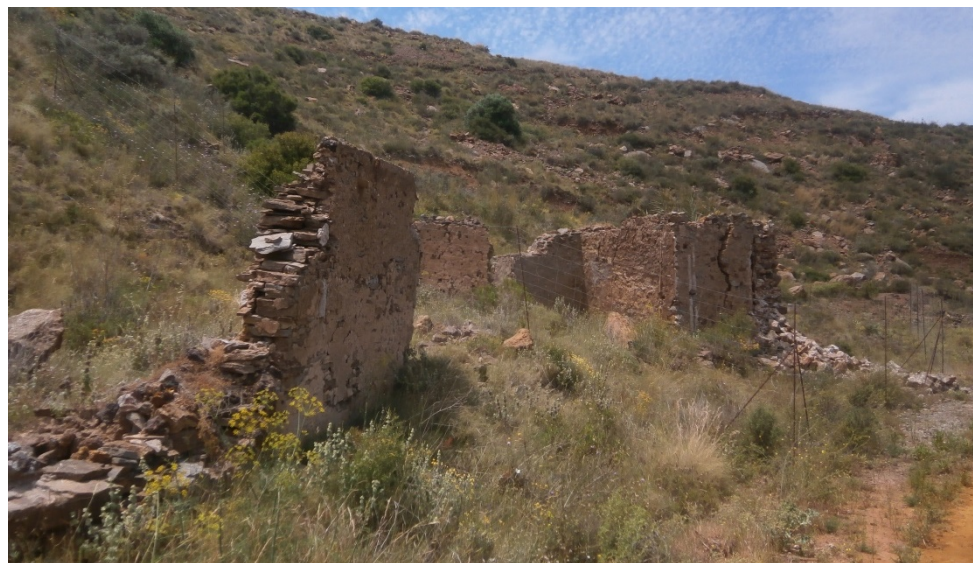
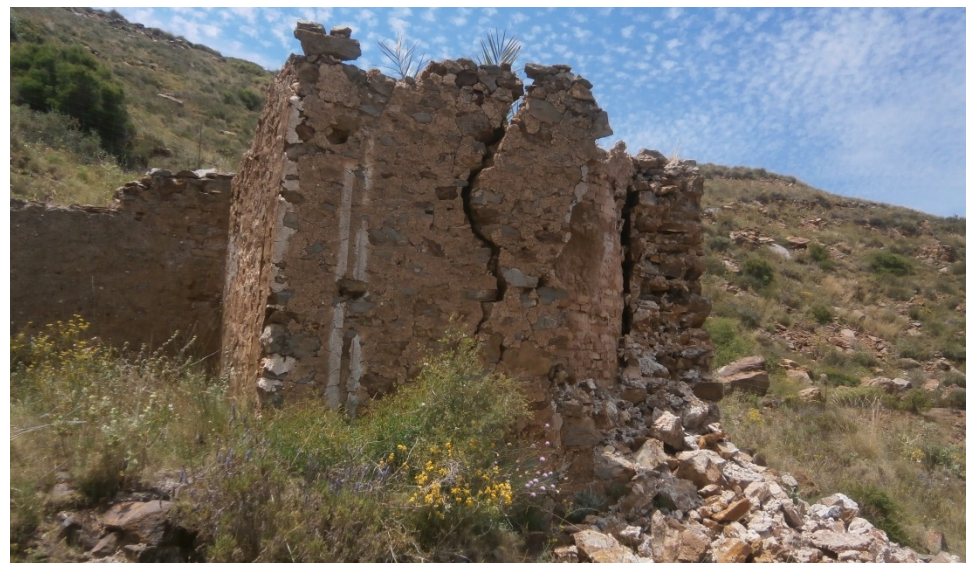
24, 25, 26 y 27. Estado actual de las instalaciones minero-metalúrgicas (posible lavadero gravimétrico) de la mina Crescencia Segunda (II).

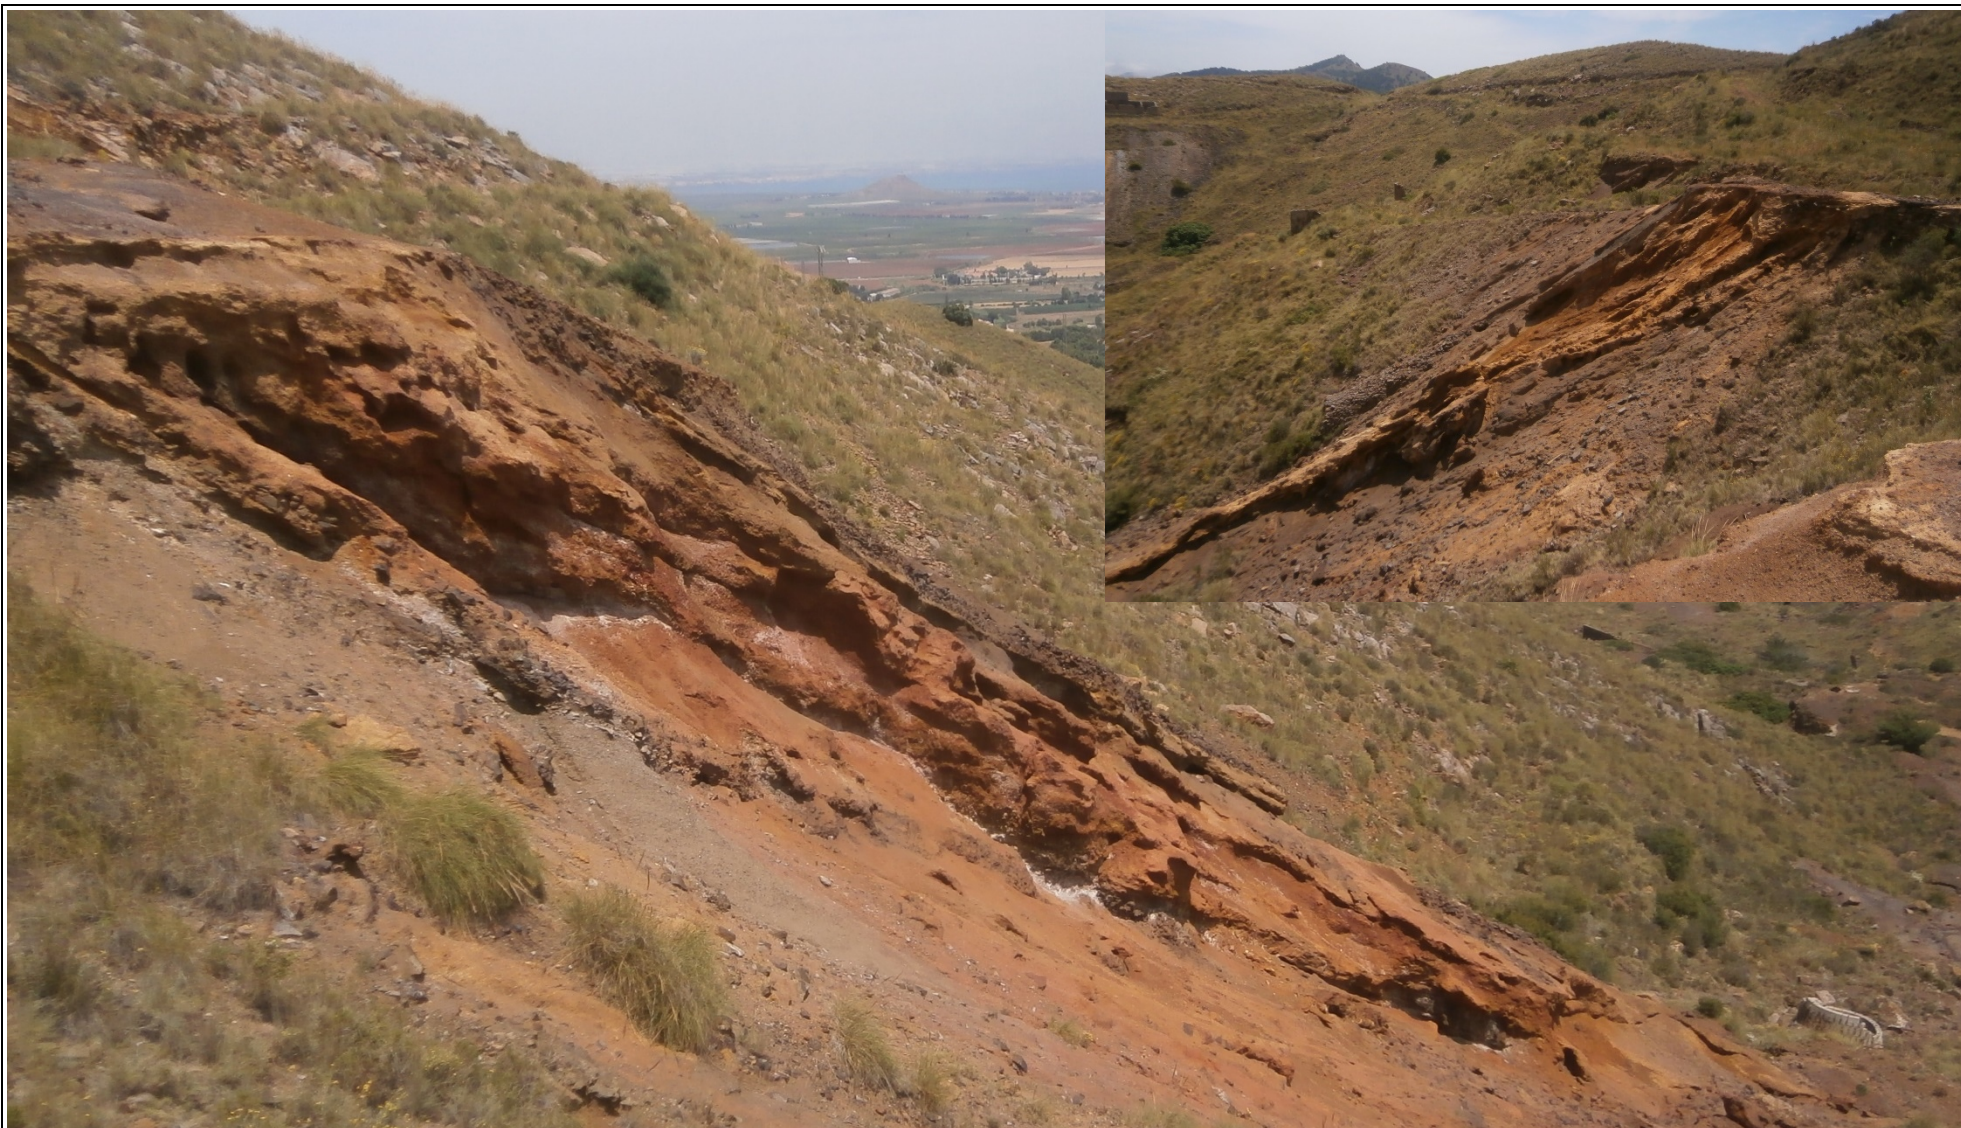
28 y 29. Terreras de lavadero gravimétrico de las instalaciones minero-metalúrgicas de la mina Segunda Crescencia.

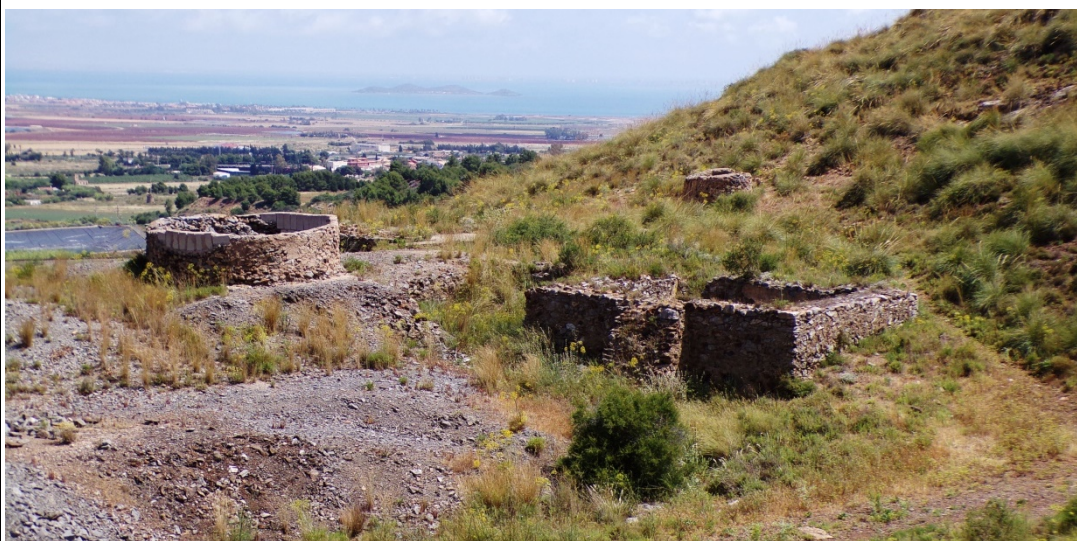
2 y 3. Vista general de los pozos maestro y auxiliar de la mina Cuatro Santos.

| NIVEL DE RIESGO: Valoración global | SEGURIDAD PARA LAS PERSONAS | SEGURIDAD DEL ELEMENTO | |
|---|---|---|---|
| <p>Se propone limpieza del entorno y eliminación de escombros. Revocar con mortero de cal y colocar rejilla de seguridad en los brocales de los 2 pozos de la instalación. Consolidación de muros y elementos de fábrica de mampostería en la plataforma amesetada artificial y demás edificaciones. Adecuación del camino de acceso peatonal. Instalación de barandilla de protección en balsa. Colocación de cartelería informativa.</p> | | | |

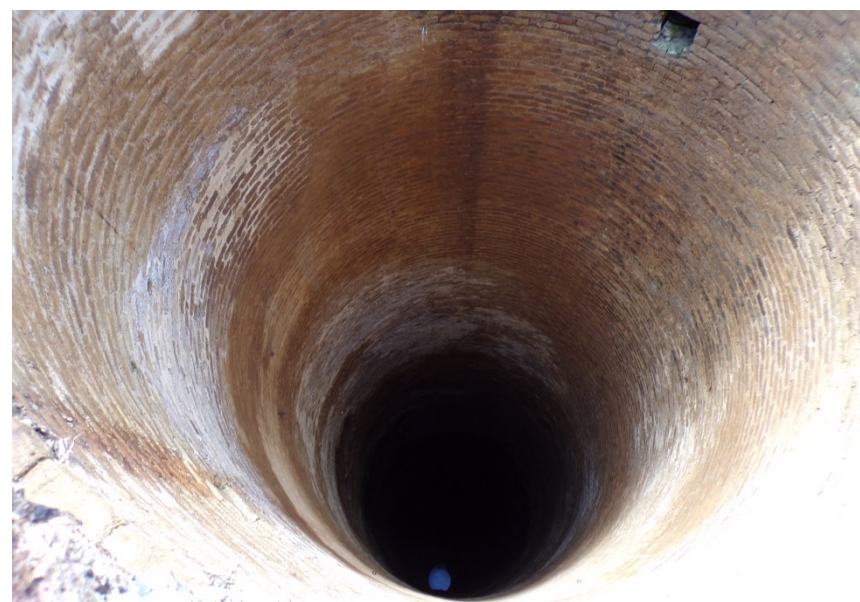
4 y 5. Interior del pozo maestro y del pozo auxiliar de la mina Cuatro Santos

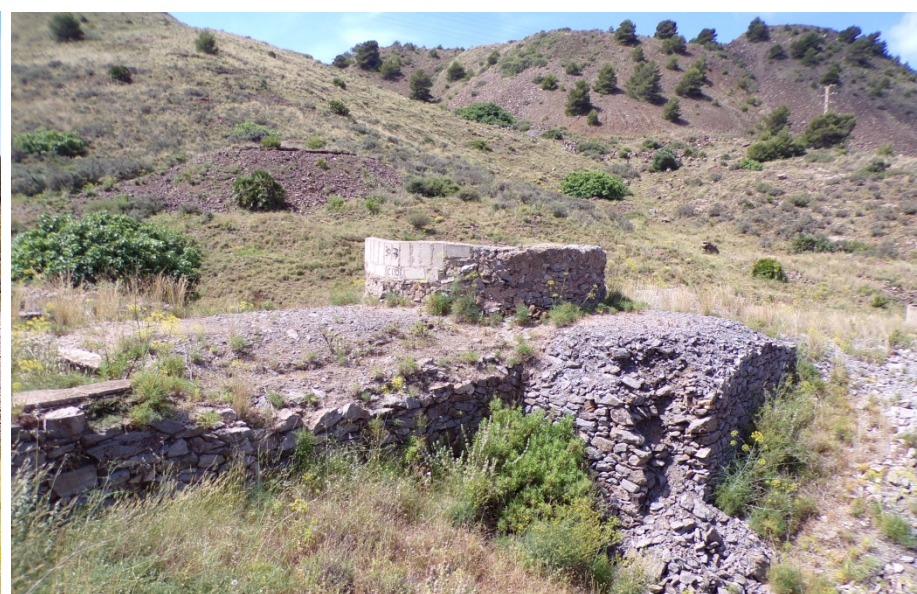
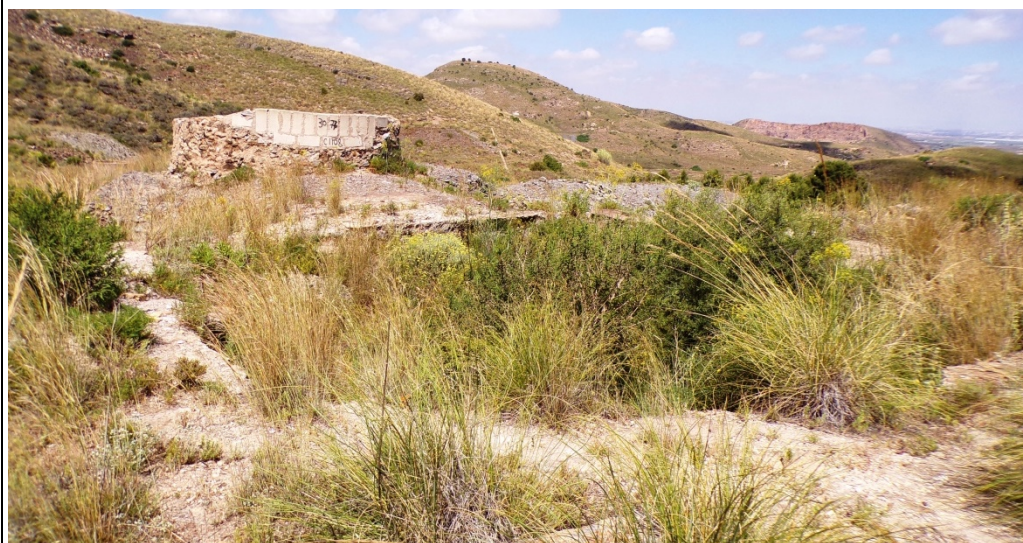
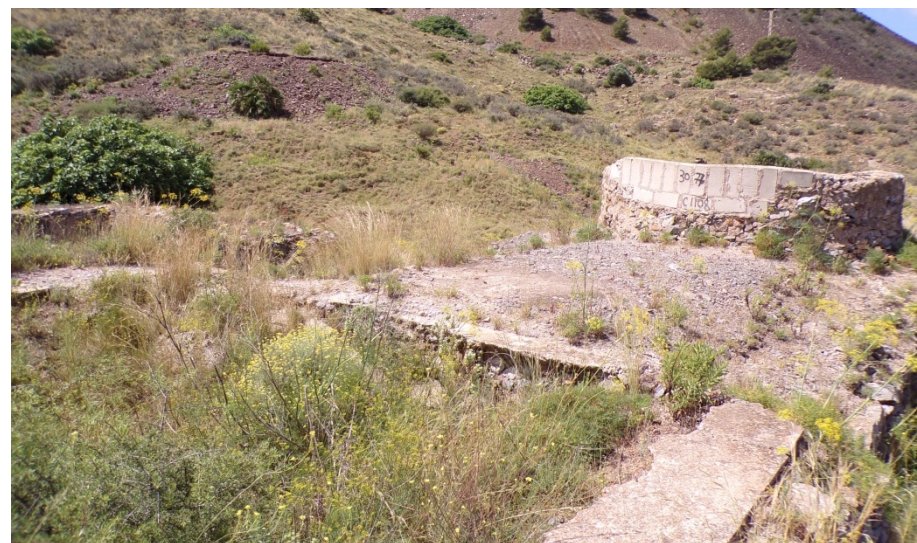
| <b>ESTADO DE CONSERVACIÓN:</b> Valoración MUY DEFICIENTE, ruina, pérdida irrecuperable.<br>Instalación localizada sobre una plataforma de nivelación artificial que no posee edificaciones con muros de alzado significativo, ya que la casa de máquinas se conserva sólo a nivel de cimentación y sin maquinaria de extracción. Solamente la balsa rectangular presenta en un buen estado de conservación. | | |

6, 7, 8 y 9. Estado actual de los restos de la casa de máquinas de la mina Cuatro Santos.

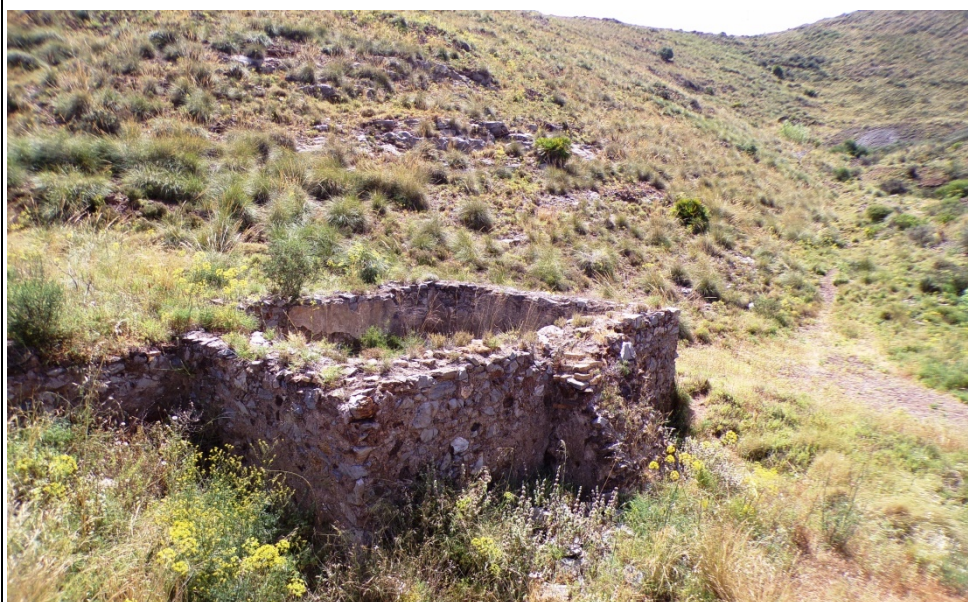
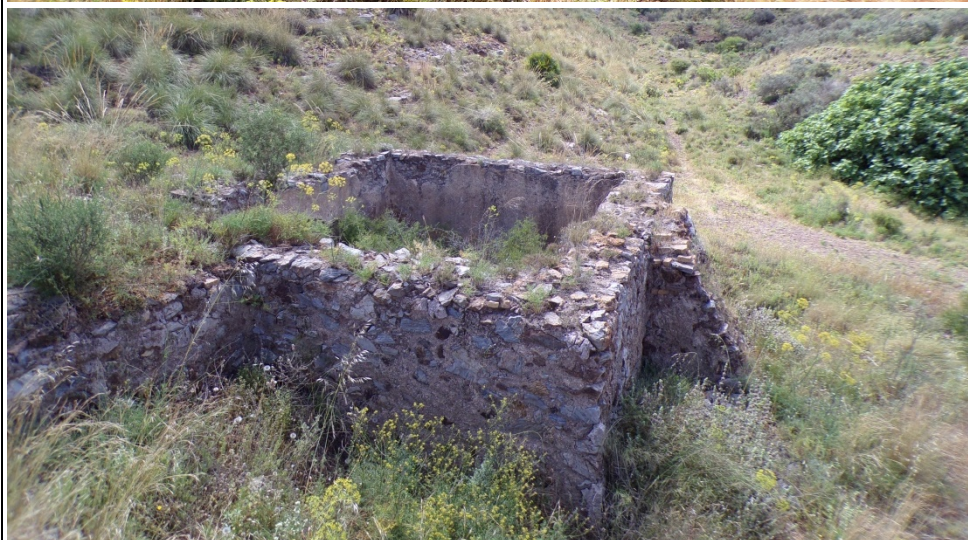
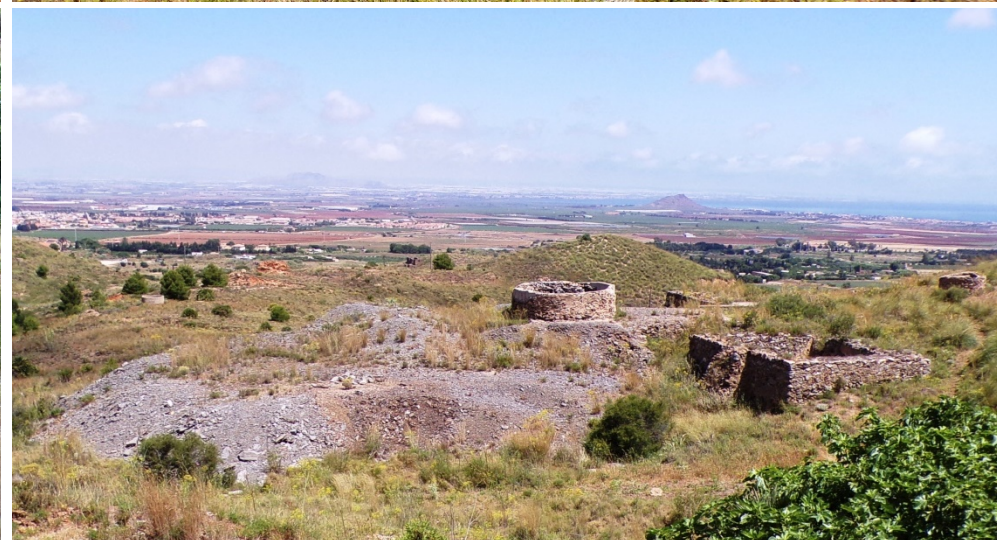
10, 11 y 12. Estado actual de la balsa de la mina Cuatro Santos.

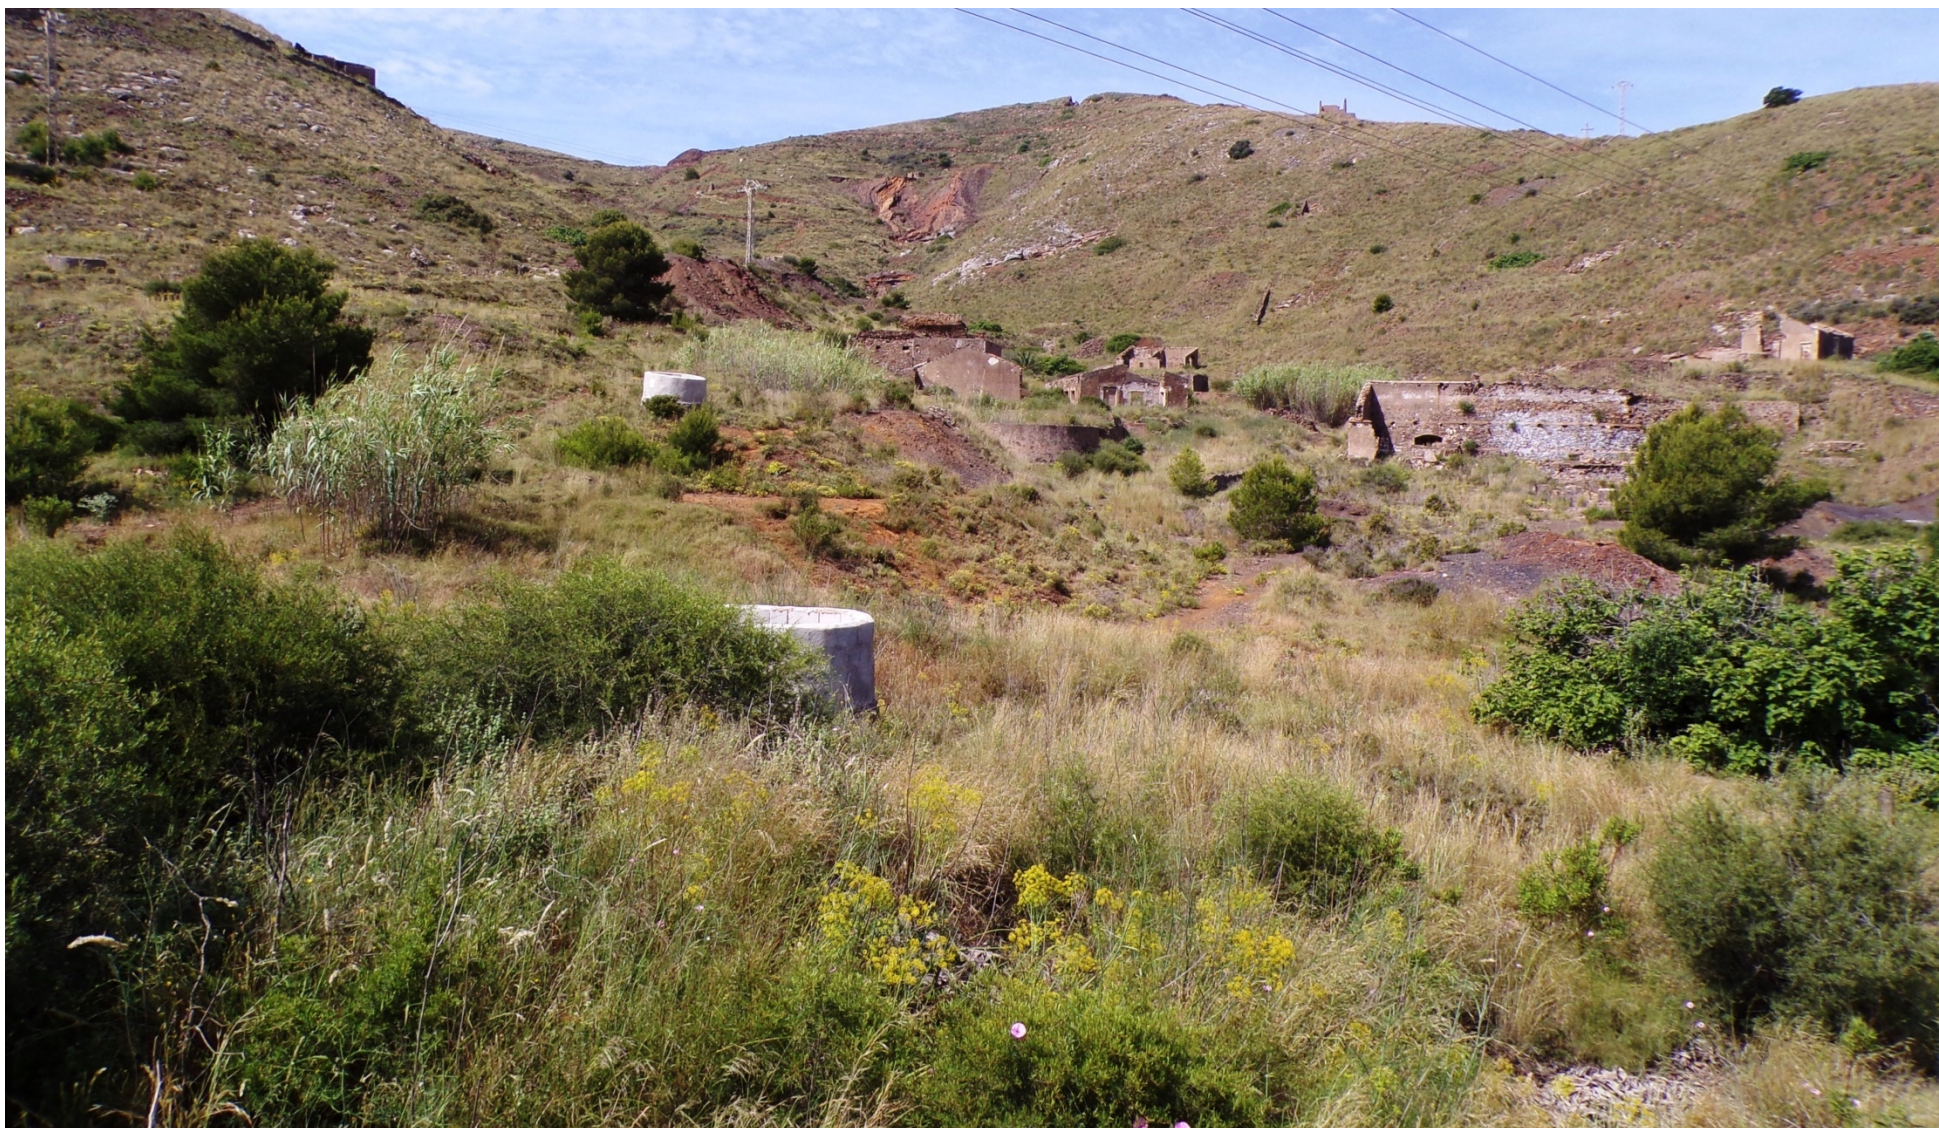
1. Vista general de las instalaciones minero-metalúrgicas de la mina María Dolores, al fondo en la ladera de la montaña el plano inclinado de la mina Crescencia Segunda.

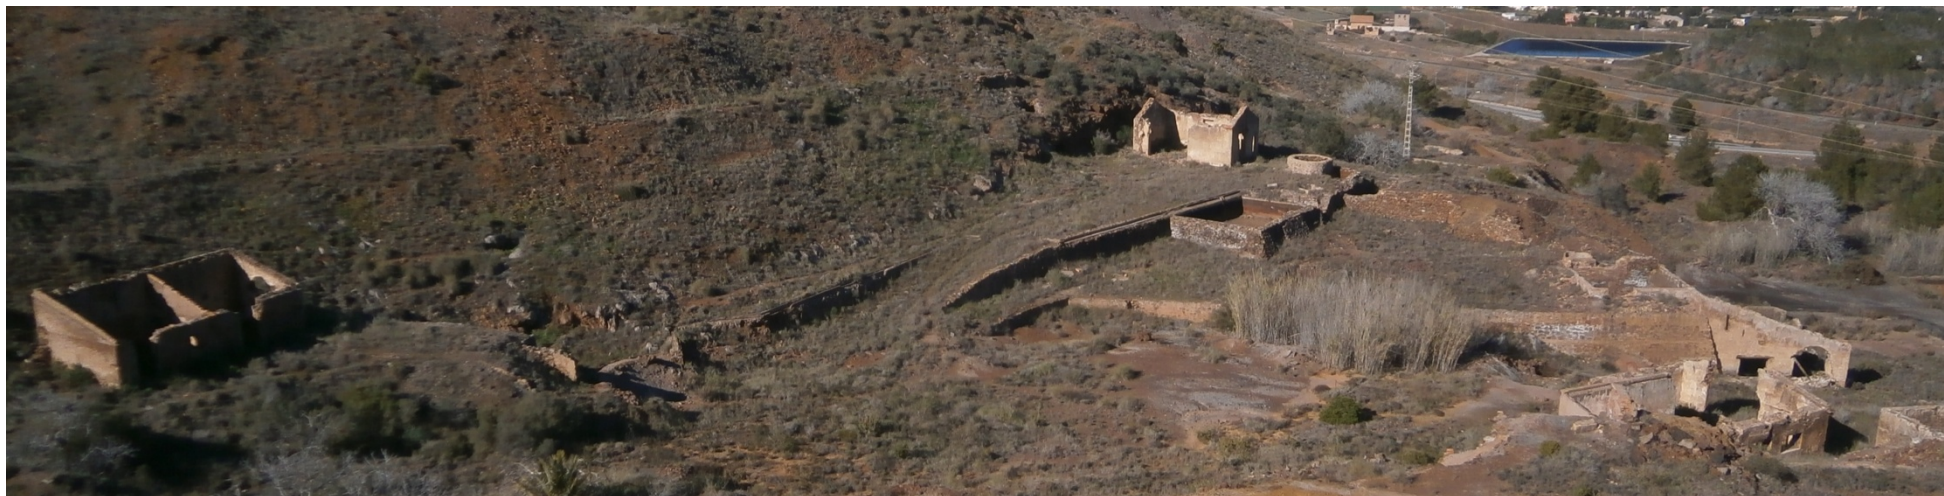
2 y 3. Vista general de las instalaciones minero-metalúrgicas de la mina María Dolores en el año 2019 (arriba) y en la actualidad (2022, abajo)

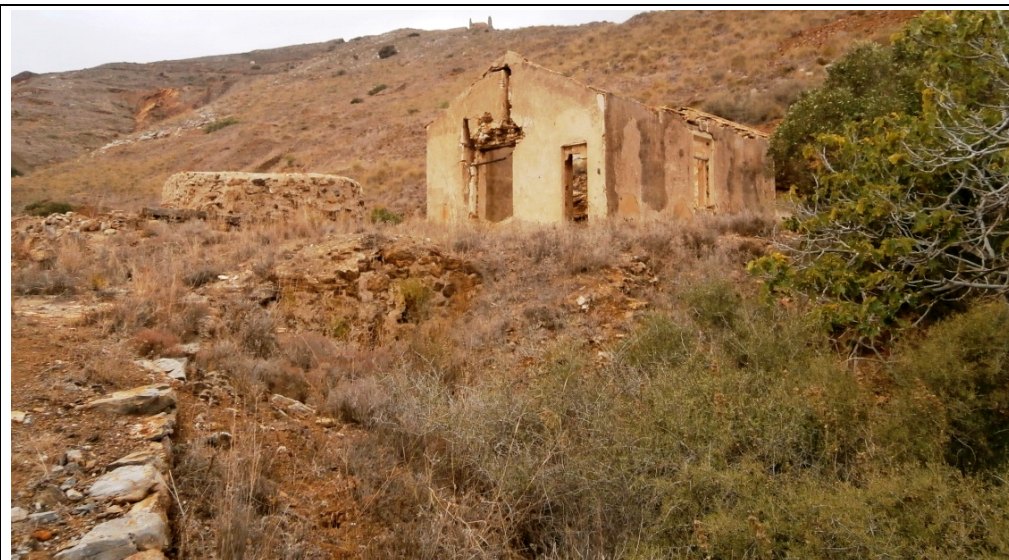
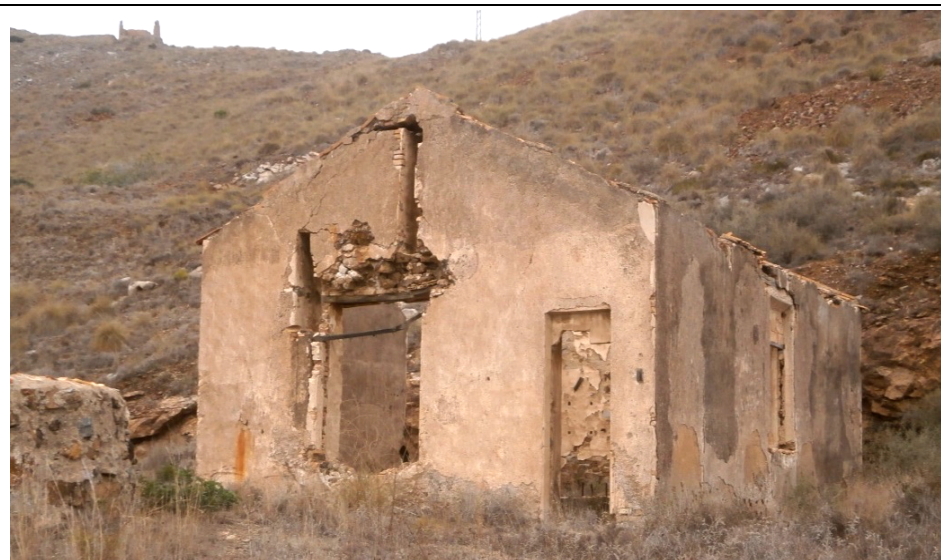
4 y 5. Estado de conservación de la casa de máquinas de la mina María Dolores en el año 2016.

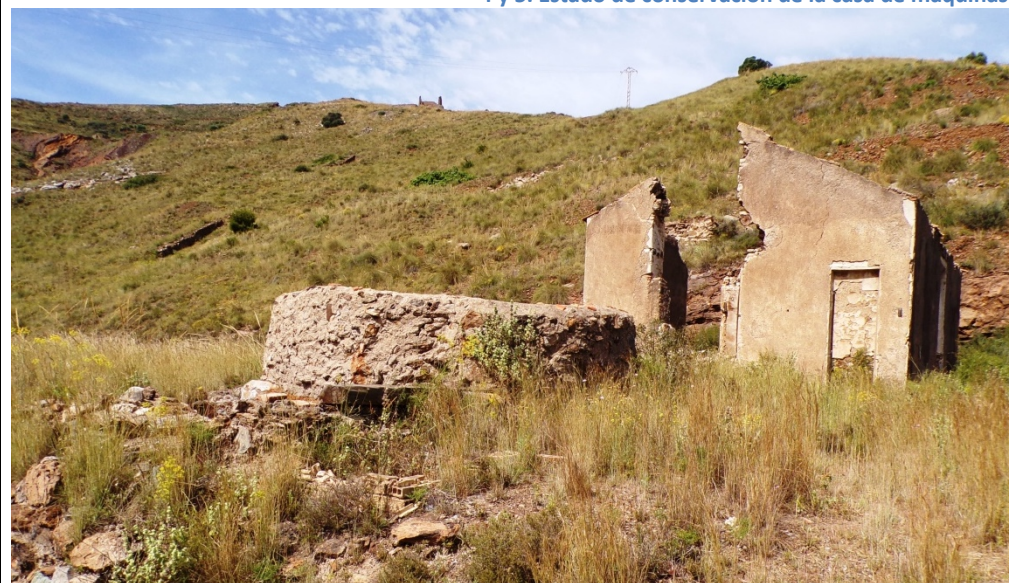
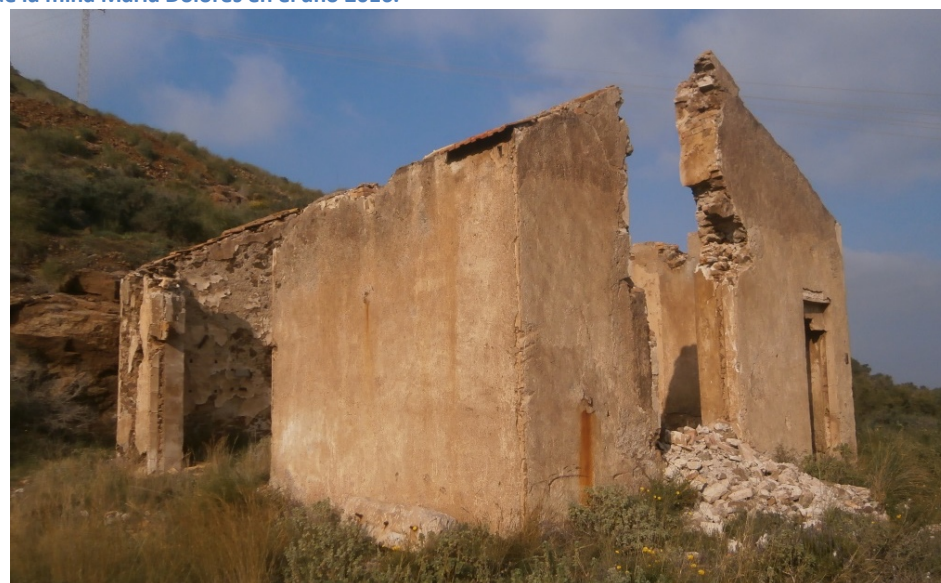
Esta instalación presenta las distintas edificaciones en mal estado de conservación, prácticamente todas sin cubierta ni viguería y con muros maestros con grietas y en parte derruidos. La casa de máquinas está completamente desmantelada en su interior y presenta algunos muros dañados. Los lavaderos de flotación están casi a nivel de cimentación en la mayoría de sus construcciones y el resto de las edificaciones como las oficinas, vestuarios, vivienda...aunque se encuentran mejor conservadas también se conservan sin techumbre y presentan la mayoría de las paredes con grietas o parcialmente derrumbadas.

6 y 7. Estado actual del exterior la casa de máquinas con parte de la fachada principal derruida por el expolio del dintel del ventanal.

Limpieza y desescombro de los elementos y su entorno. Consolidación y refuerzo de estructuras de la casa de máquinas y demás edificaciones (vestuarios, oficinas, vivienda, lavaderos, infraestructuras de transporte). Así como adecuación de camino de acceso peatonal y colocación de cartelera informativa.

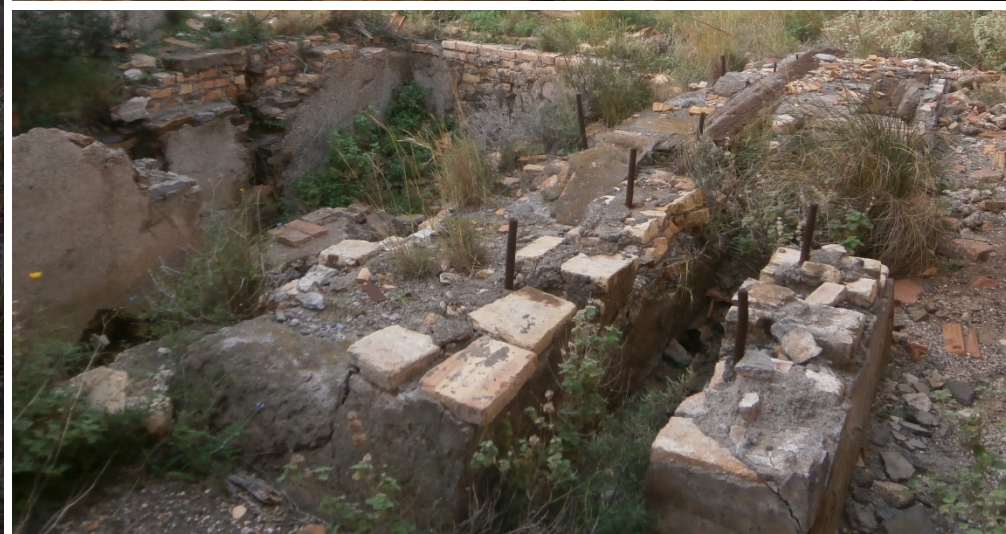
8, 9 y 10. Estado actual del interior de la casa de máquinas de la mina María Dolores.

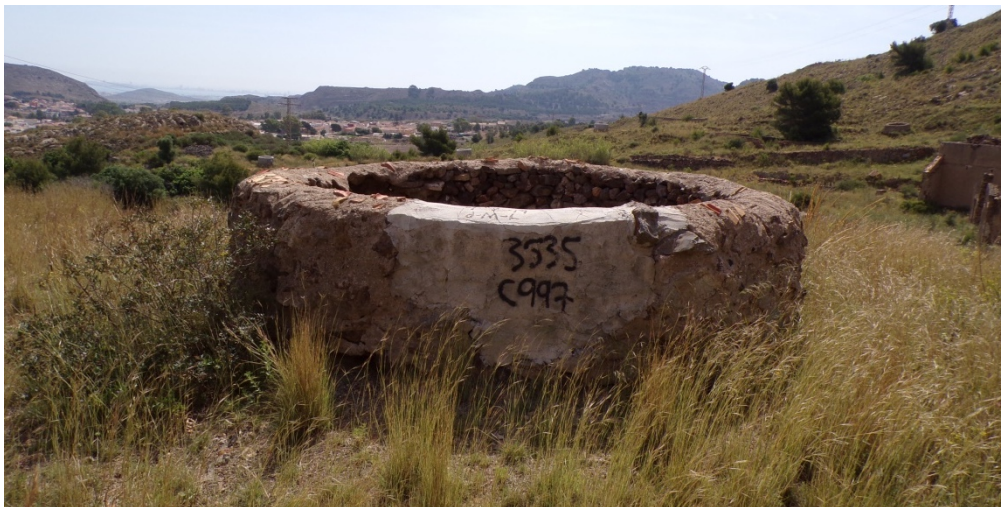
11 y 12. Estado actual del pozo maestro de la mina María Dolores que lleva anexo una pequeña balsa en su lado este.

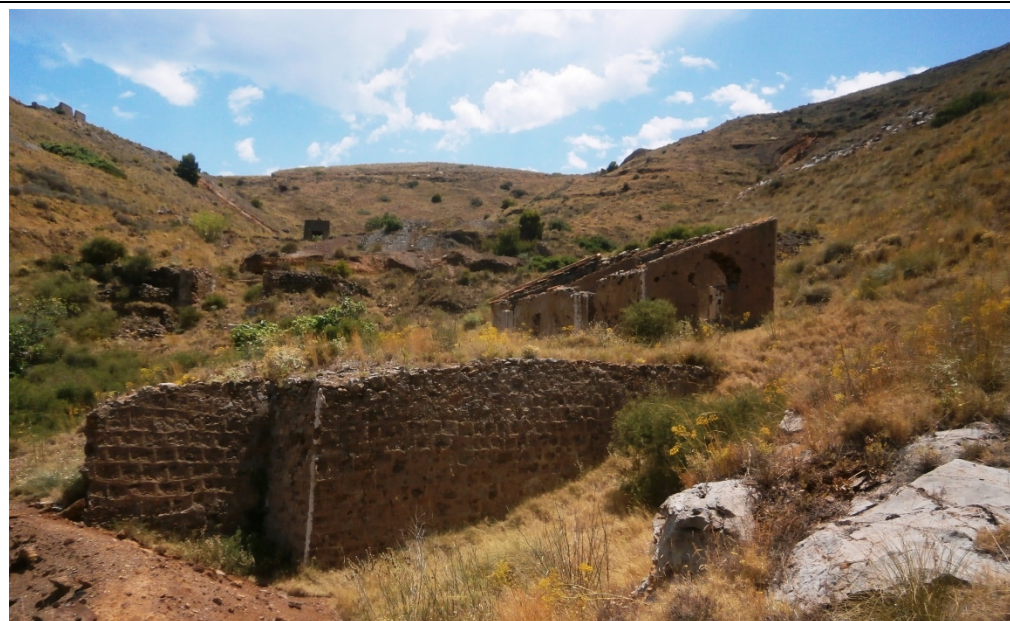
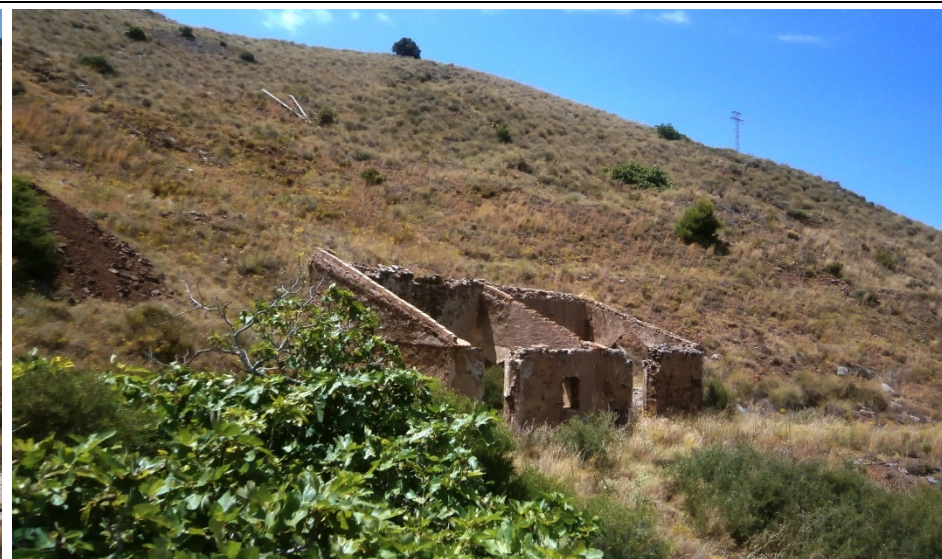
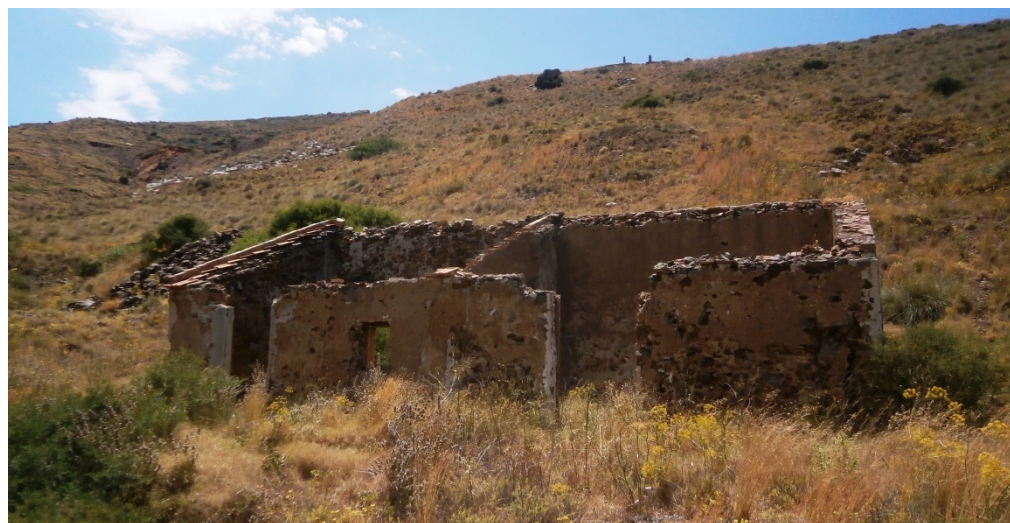
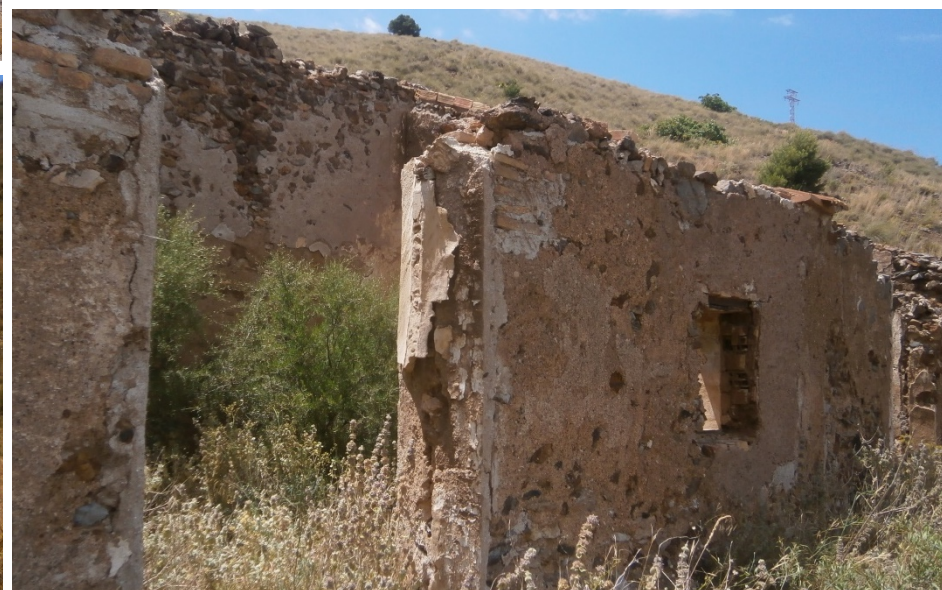
14, 15, 16 y 17. Estado actual del exterior de la vivienda de la mina María Dolores.

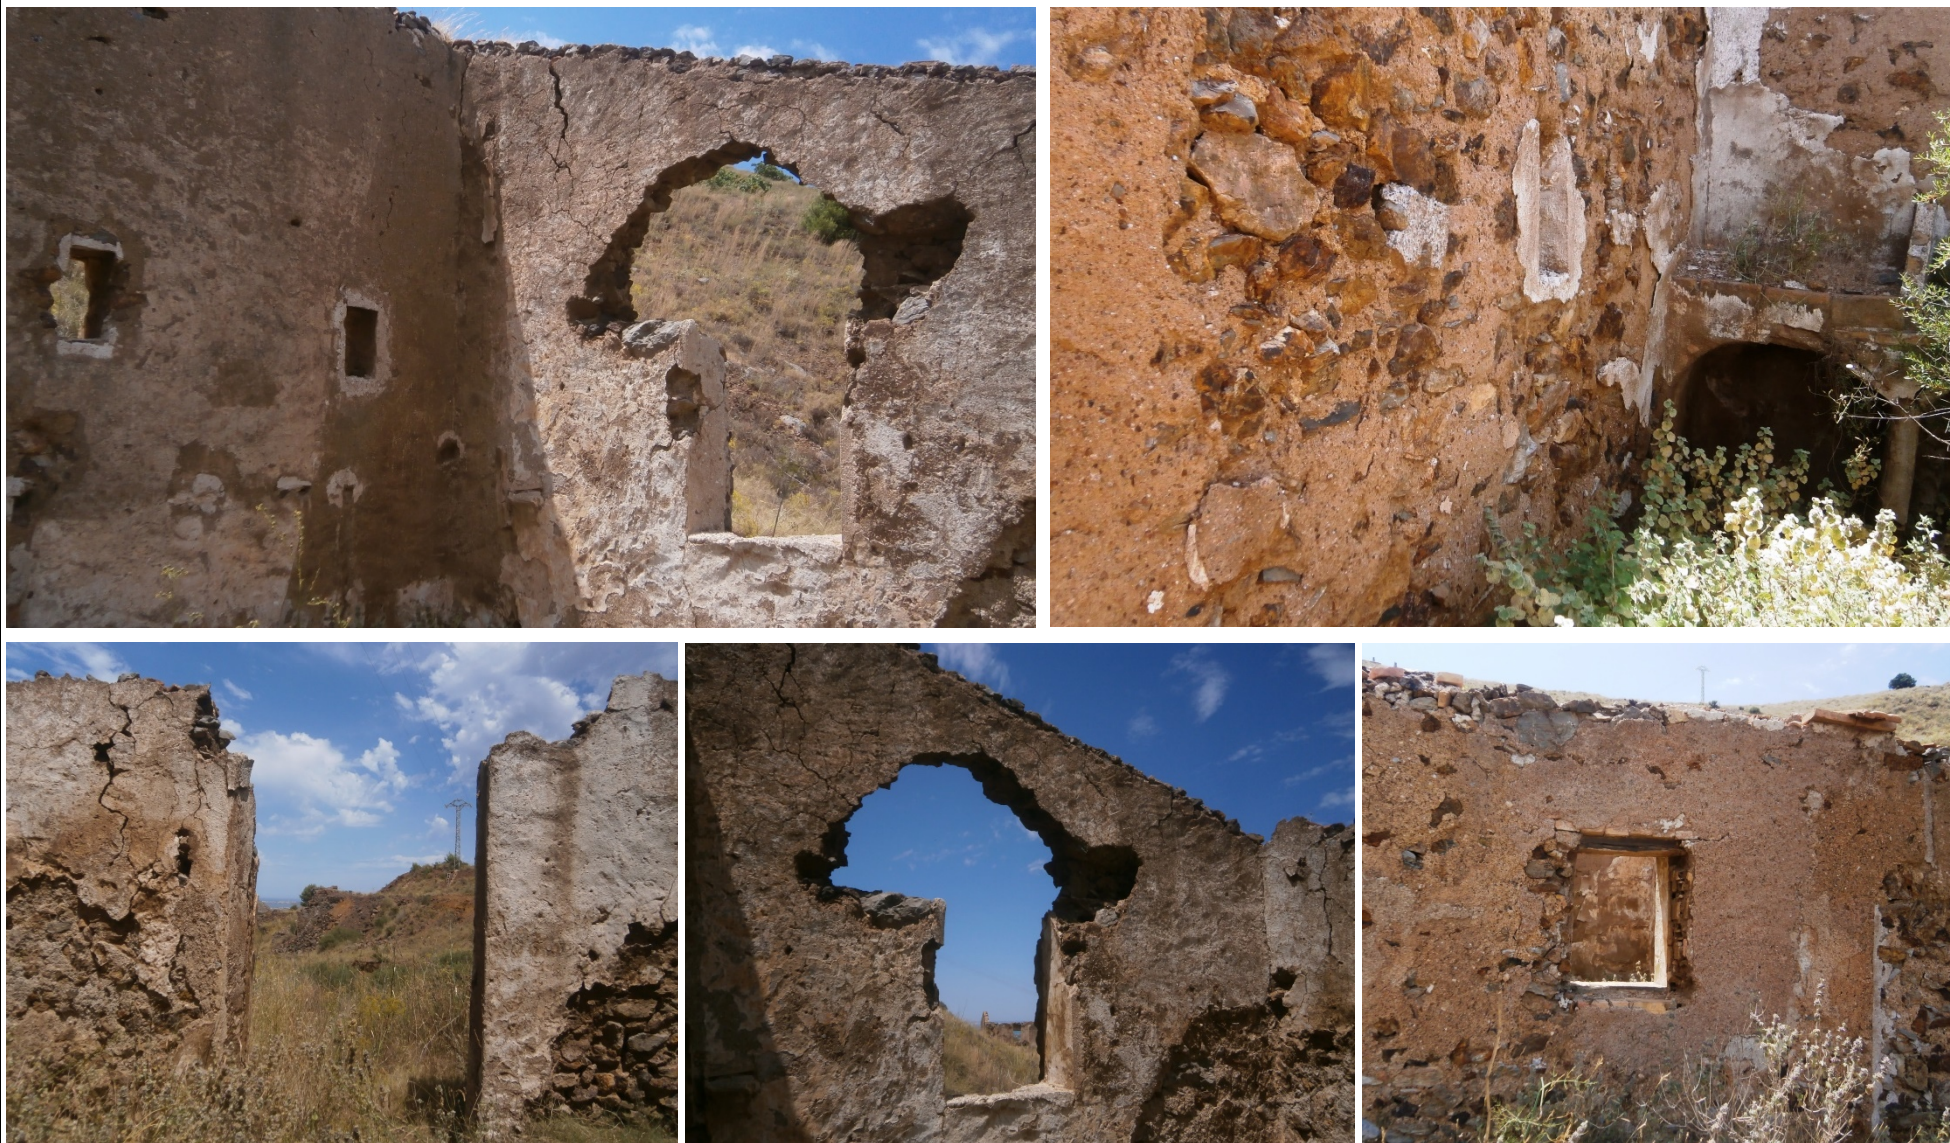
18, 19, 20, 21 y 22. Estado actual del interior de la vivienda de la mina María Dolores y detalle de vanos de puerta y ventanas.
