# SECTOR IV: CONJUNTO MINERO DE EL LLANO DEL BEAL Y EL BEAL

TOMO II

## Índice de contenido SECTOR IV: Conjunto Minero de El Llano del Beal y El Beal . Tomo II.

## CONJUNTO MINERO DE CABEZO DE DON JUAN

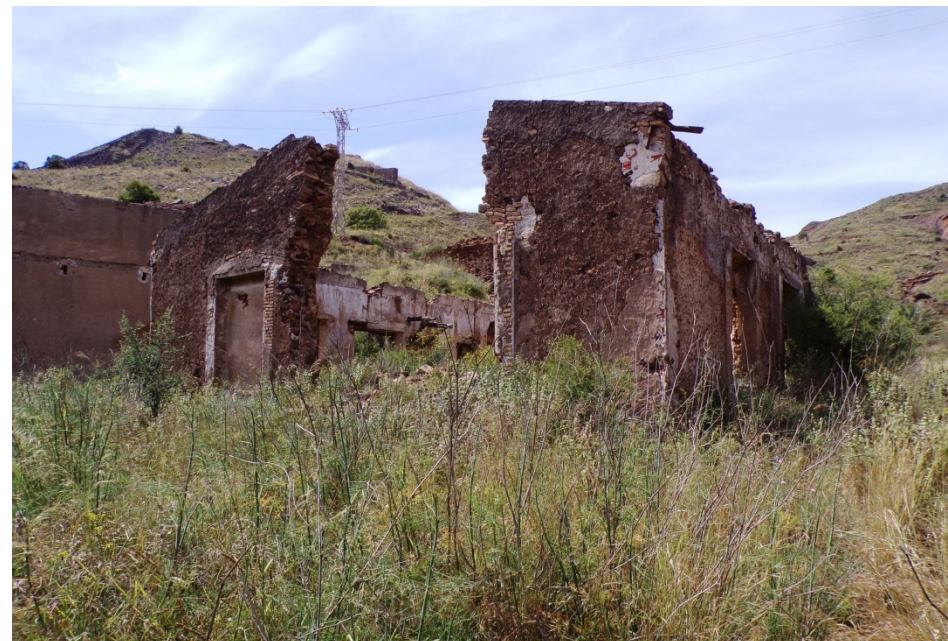
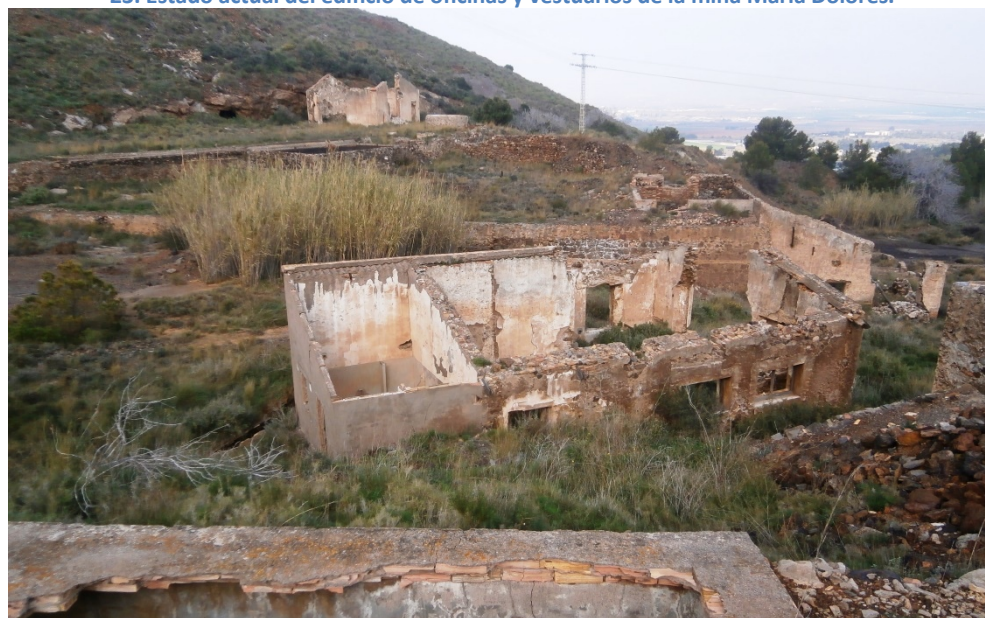
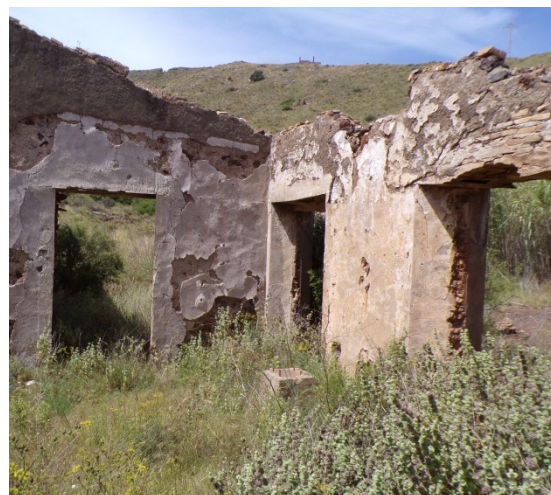
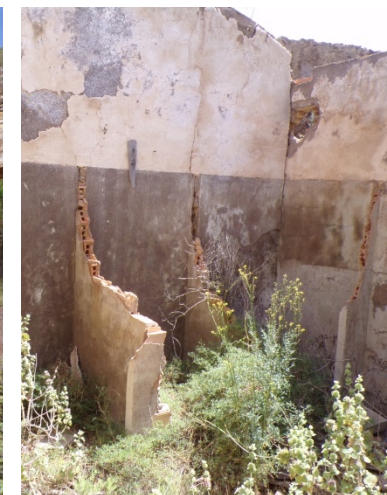
24, 25, 26 y 27. Edificios de almacenes y vestuarios de la mina María Dolores

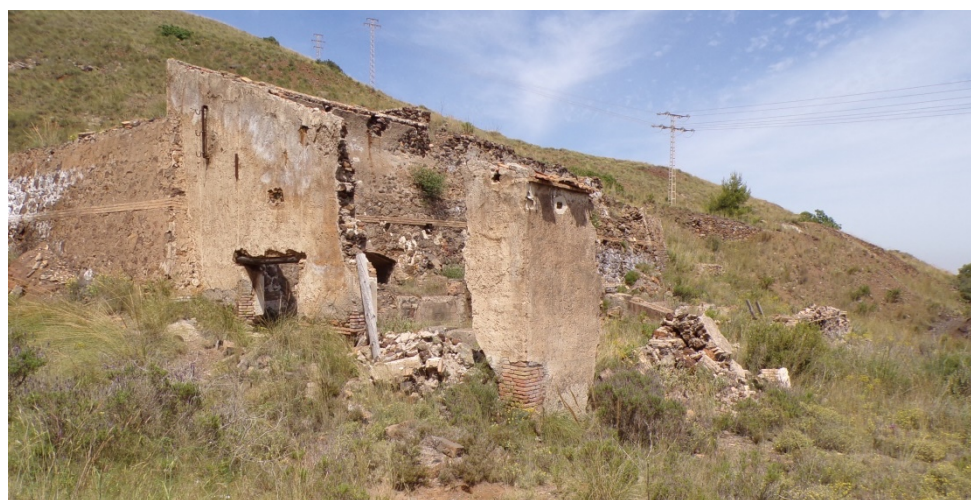
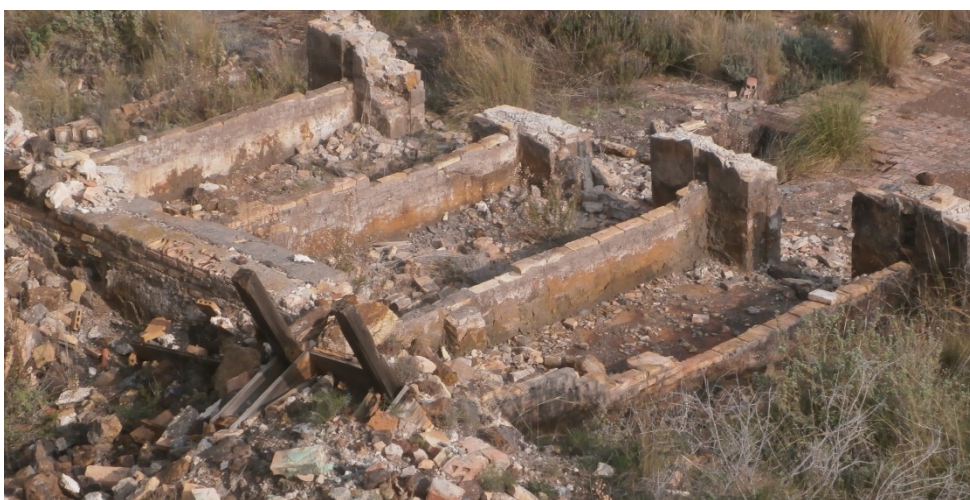
28, 29, 30 y 31. Vista general y estado actual del lavadero de flotación noroeste de la mina María Dolores (el más próximo al túnel de la mina M<sup>a</sup> Dolores).

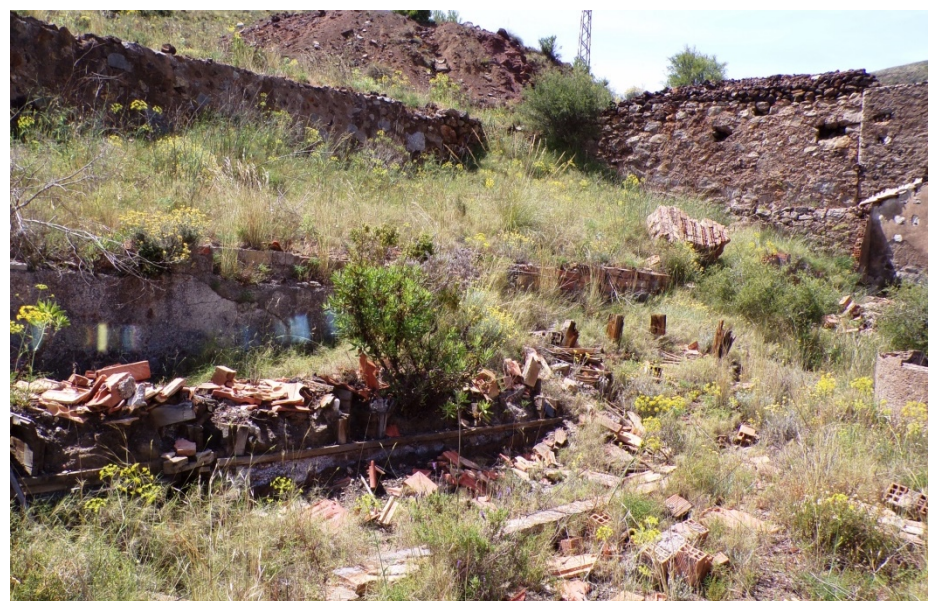
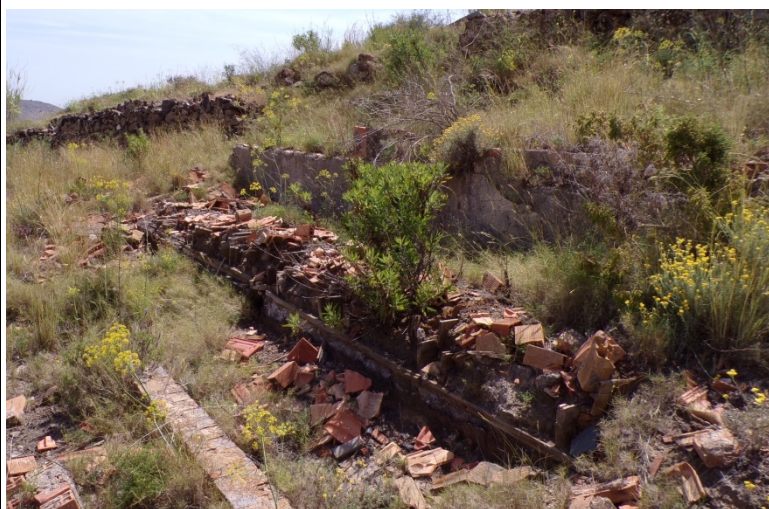
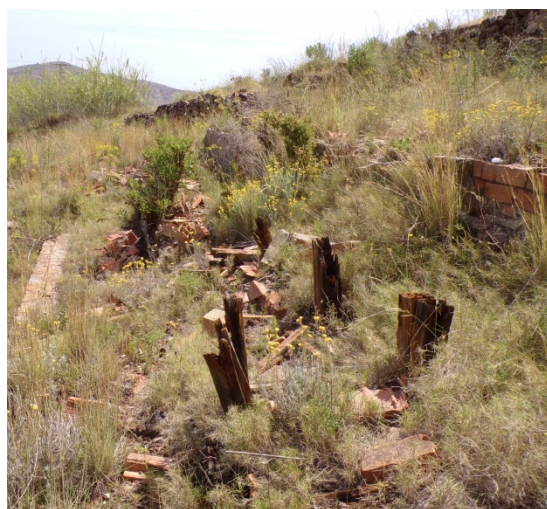
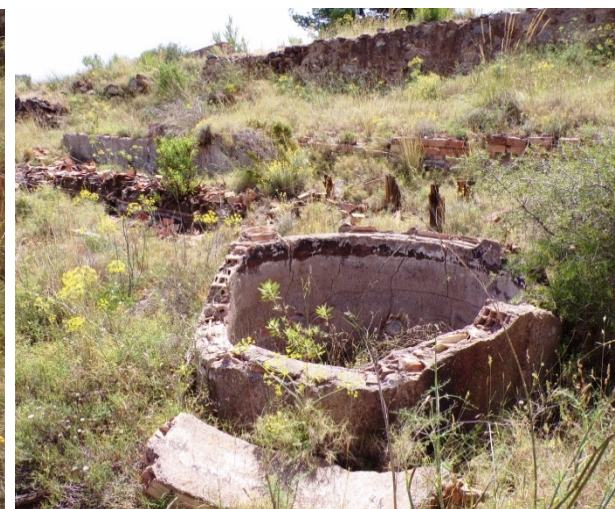
| CATÁLOGO DE BIENES MUEBLES E INMUEBLES MINERO-METALÚRGICOS INCLUIDOS EN EL BIC DE LA SIERRA MINERA DE CARTAGENA-LA UNIÓN | | | | | | | | | | |
|---|---|---|---|---|---|---|---|---|---|---|
| 2002-11: La situación de este complejo minero no ha variado mucho en estos años, aunque sus ruinas cada vez están en peor situación por el paso del tiempo y el expolio, habiendo sufrido un deterioro mayor el lavadero de flotación noreste que casi está desaparecido. | | | | | | | | | | |

32, 33, 34, 35 y 36. Estado actual del lavadero de flotación noreste de la mina María Dolores.

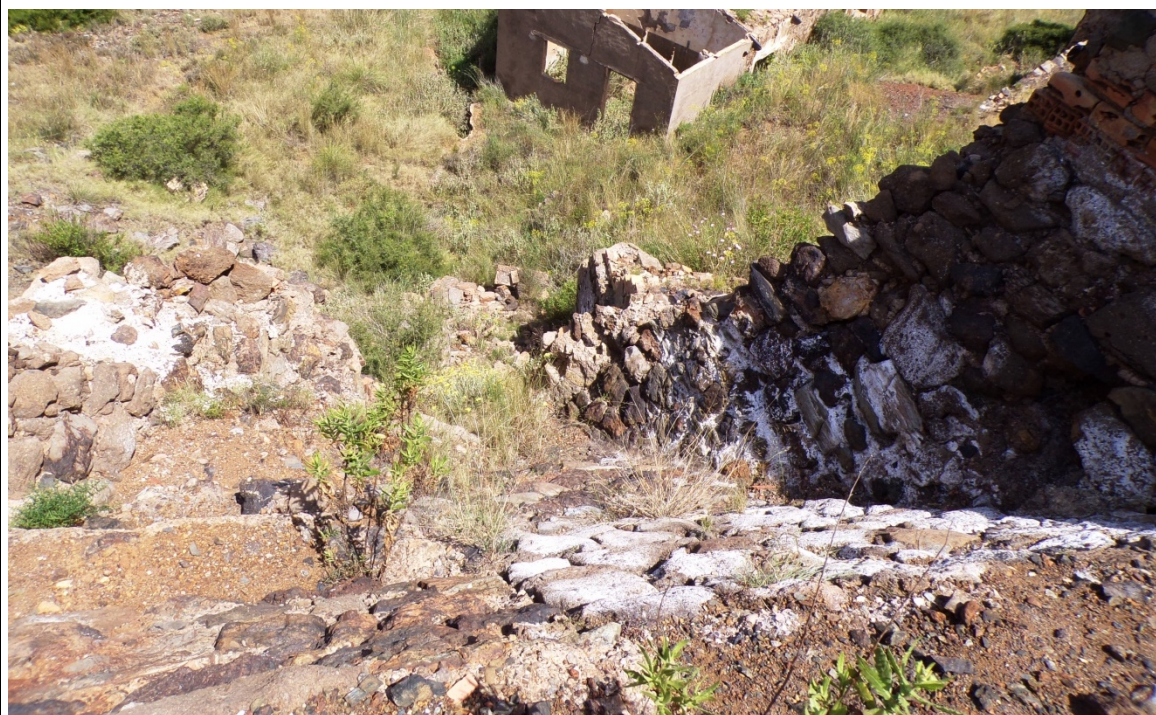
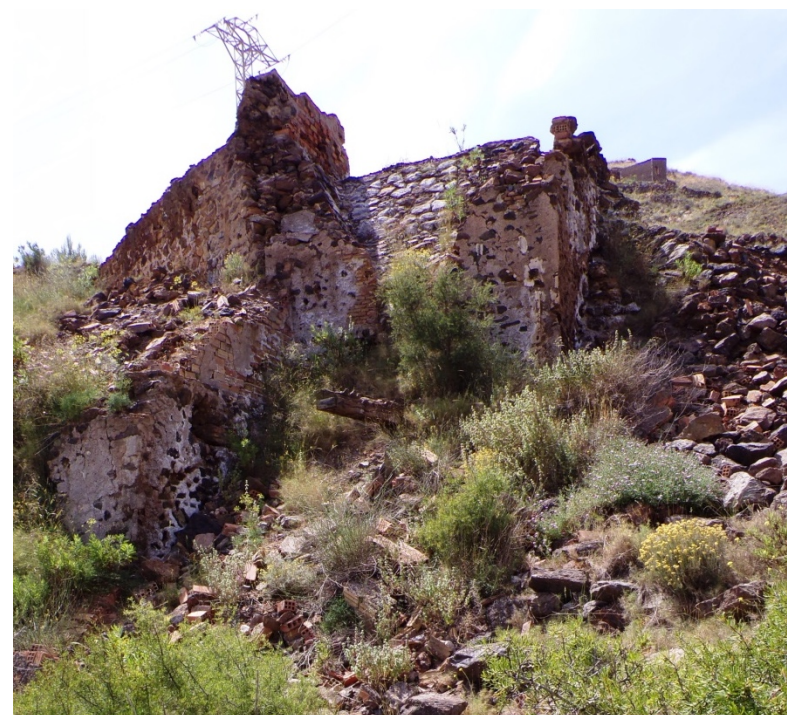
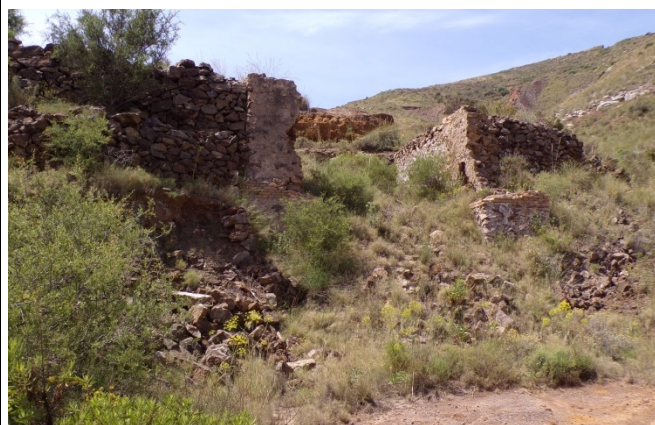
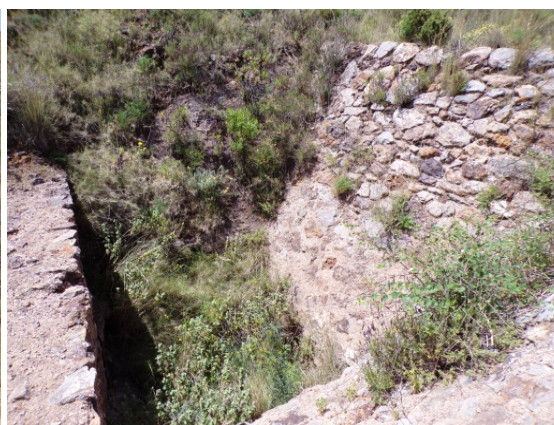
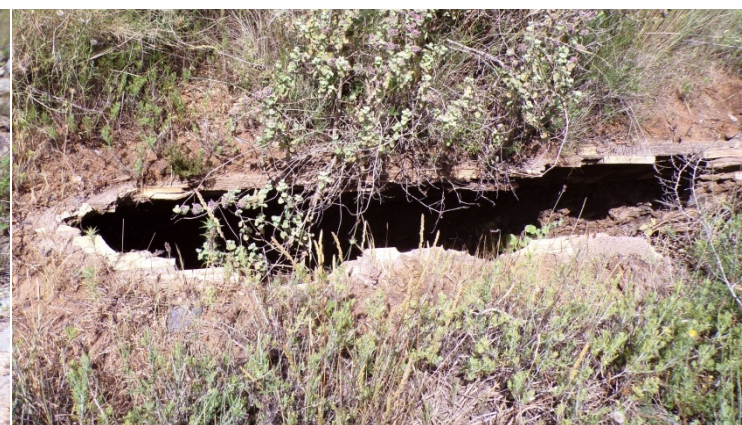
42, 43, 44, 45 y 46. Tolvas con rampas y restos de la estructura de transporte de mineral de la mina María Dolores.

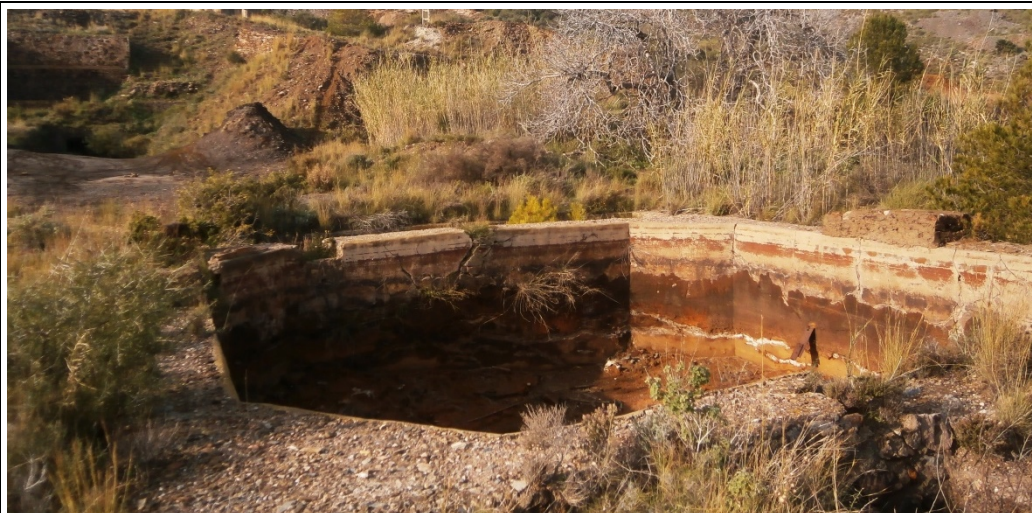
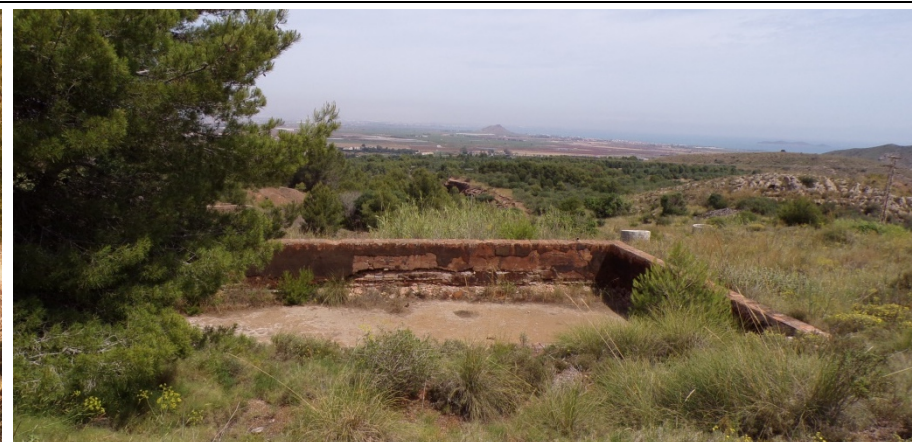
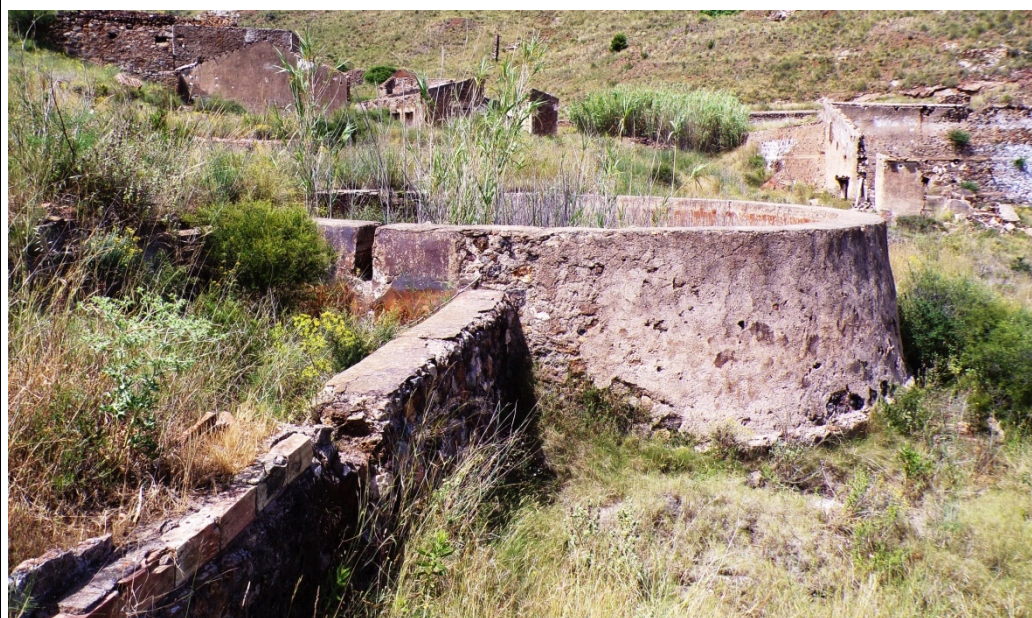
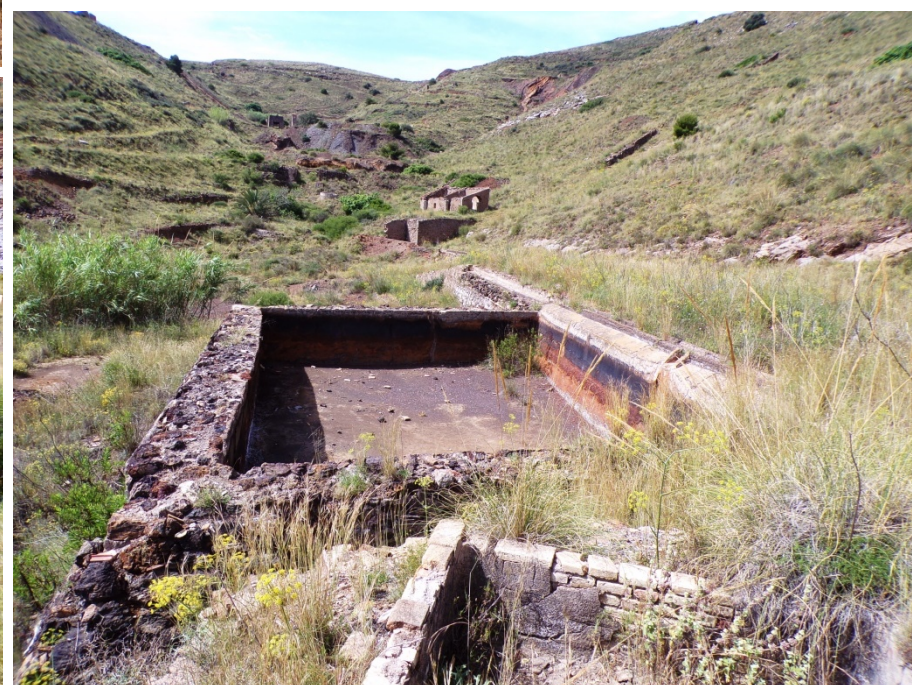
47, 48, 49 y 50. Balsas localizadas en torno a los dos lavaderos de flotación de la mina María Dolores.

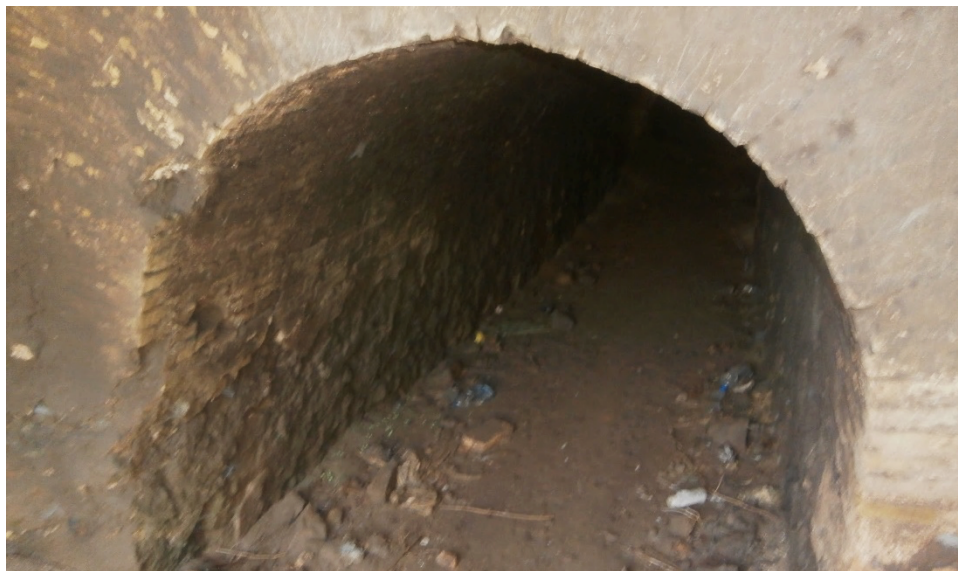
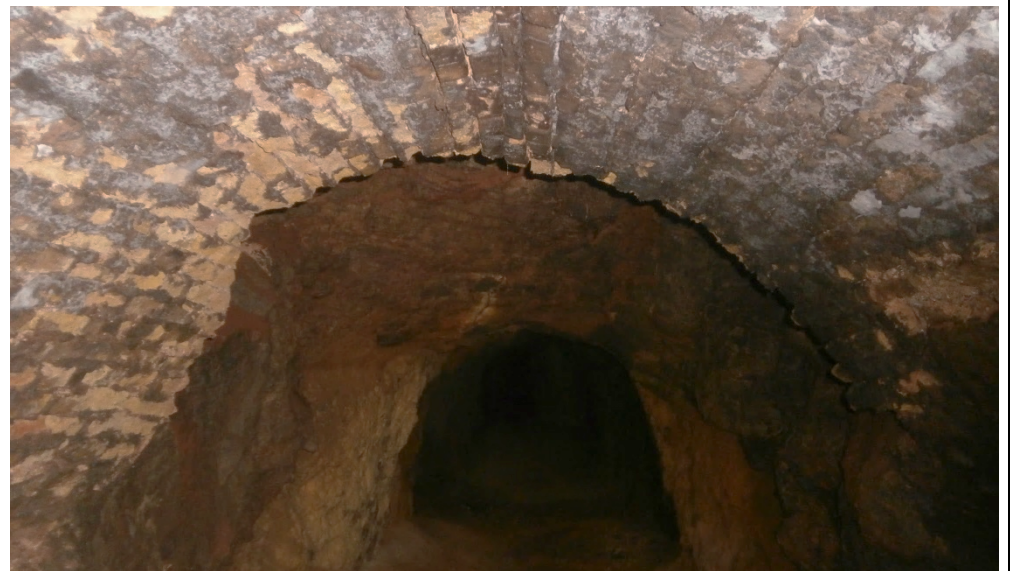
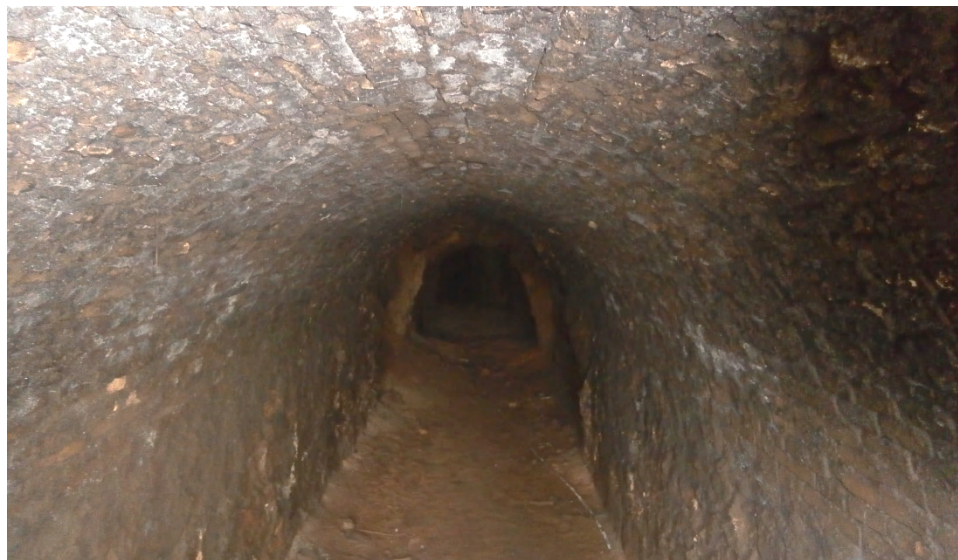
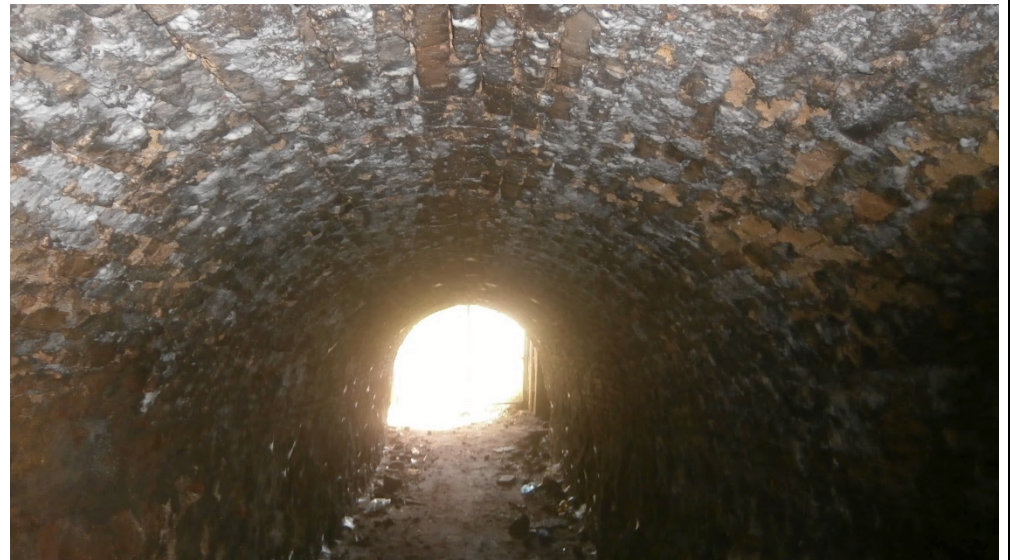
3, 4, 5 y 6. Tramo del túnel de la mina María Dolores fortificado con ladrillos macizos.

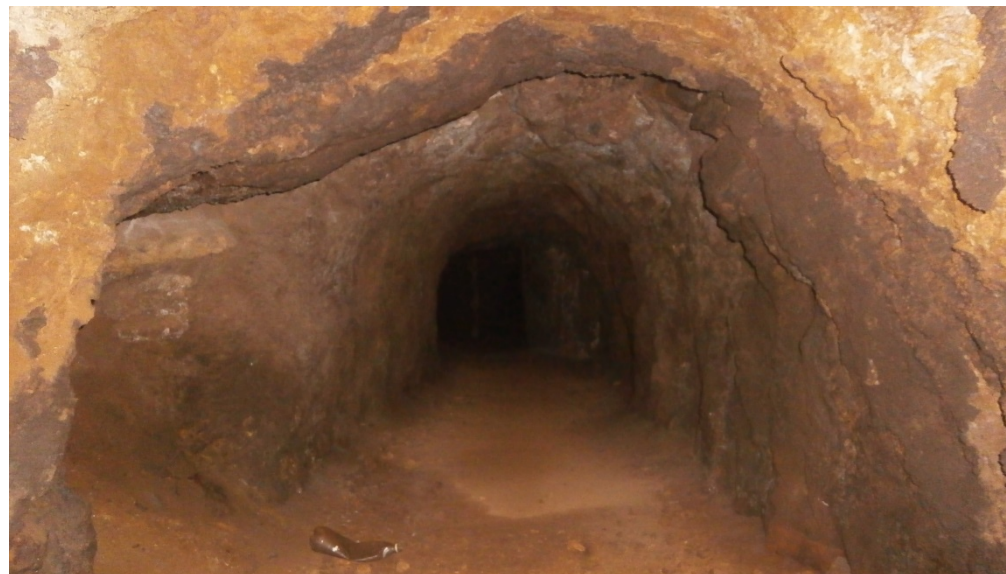
7, 8 y 9. Tramo del túnel de la mina María Dolores excavado en la roca natural.

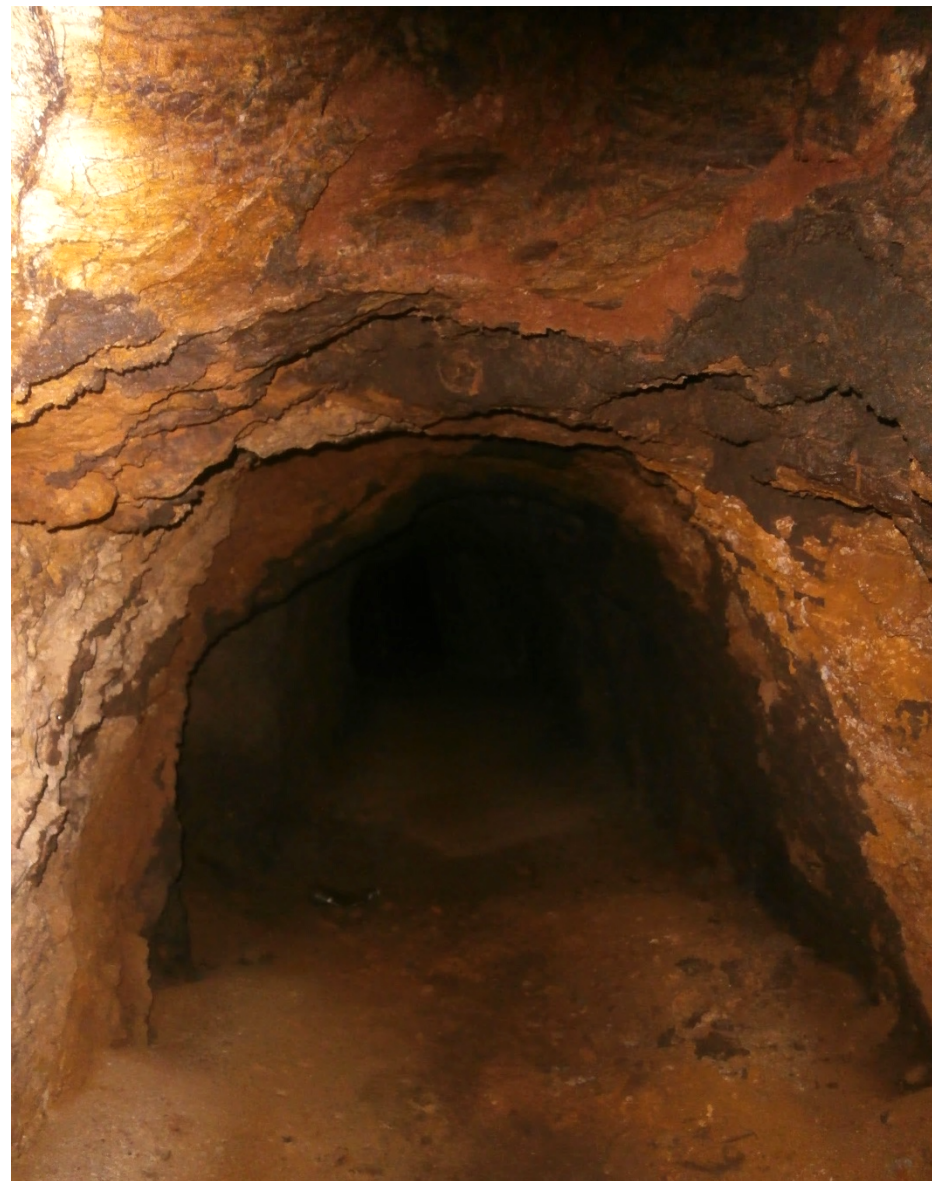
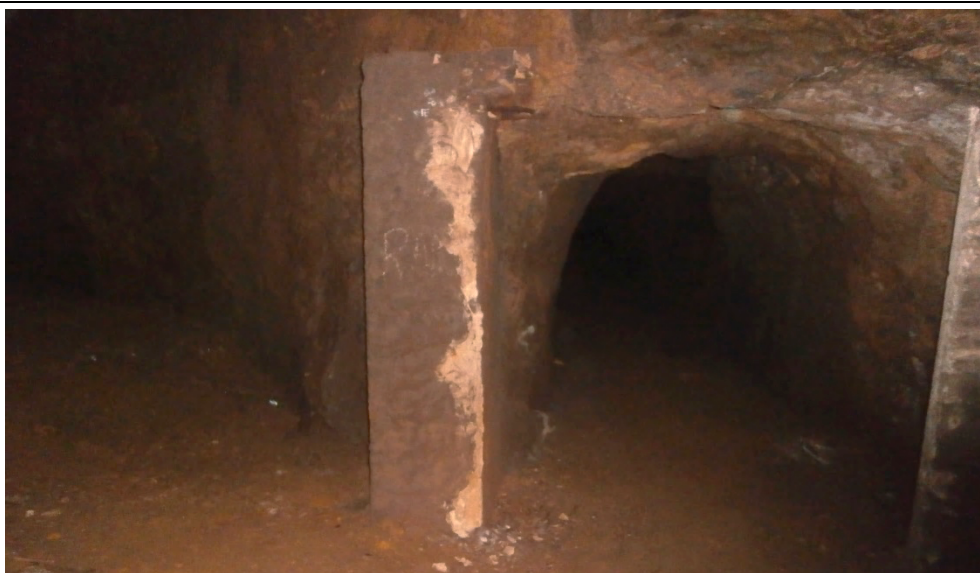
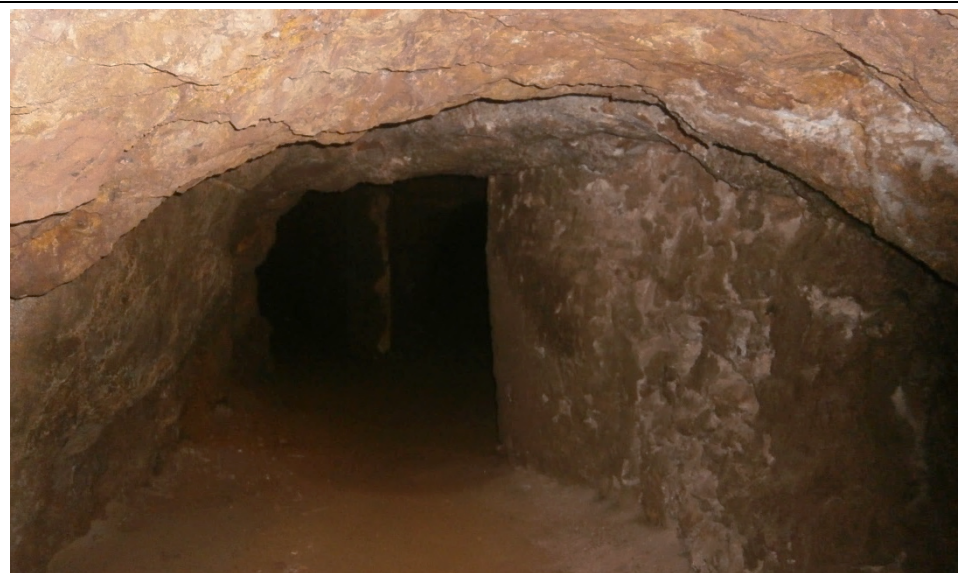
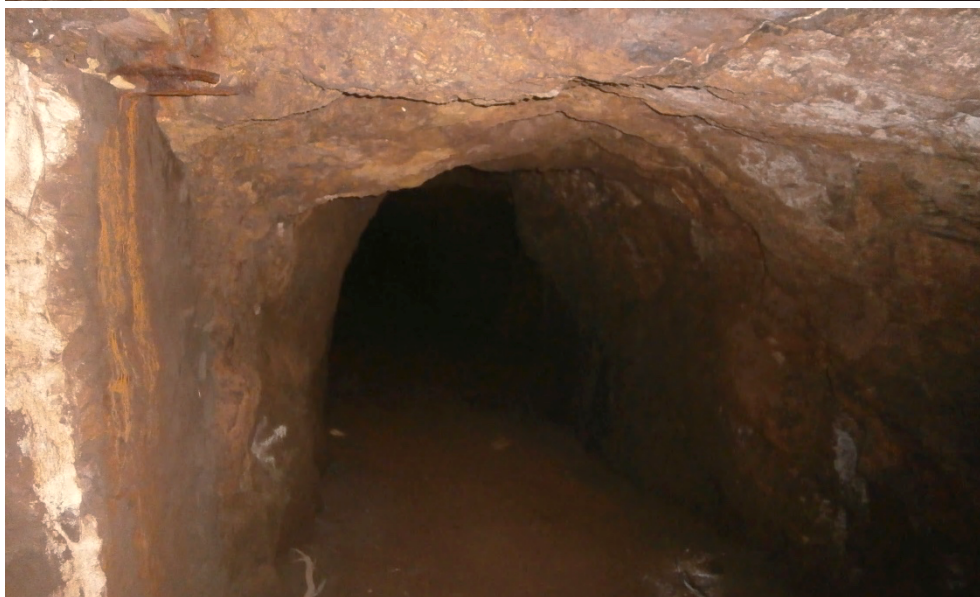
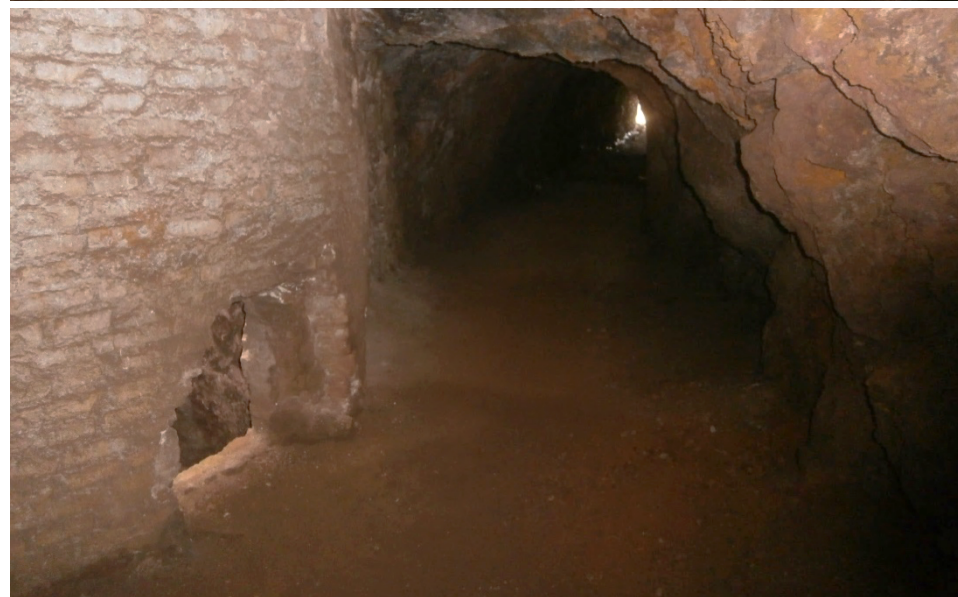
10, 11, 12 y 13. Ramificación de galerías existente en el túnel de la mina María Dolores y detalle de otros tramos: conexión galería con el pozo maestro.

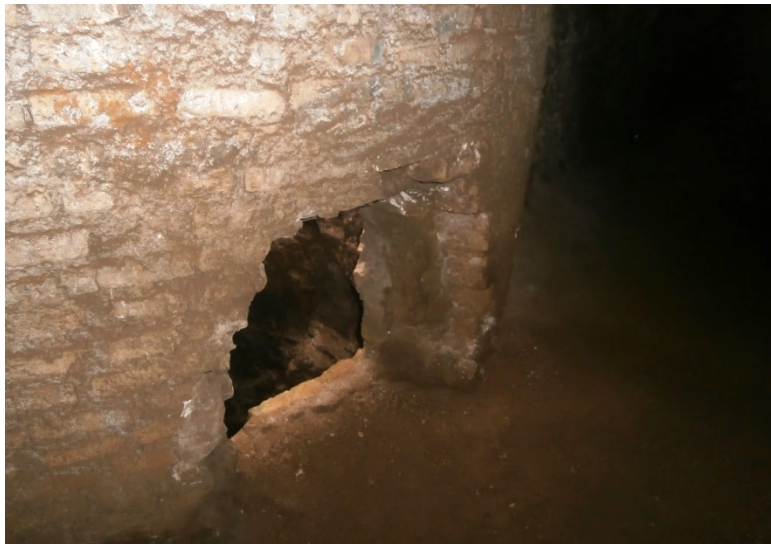
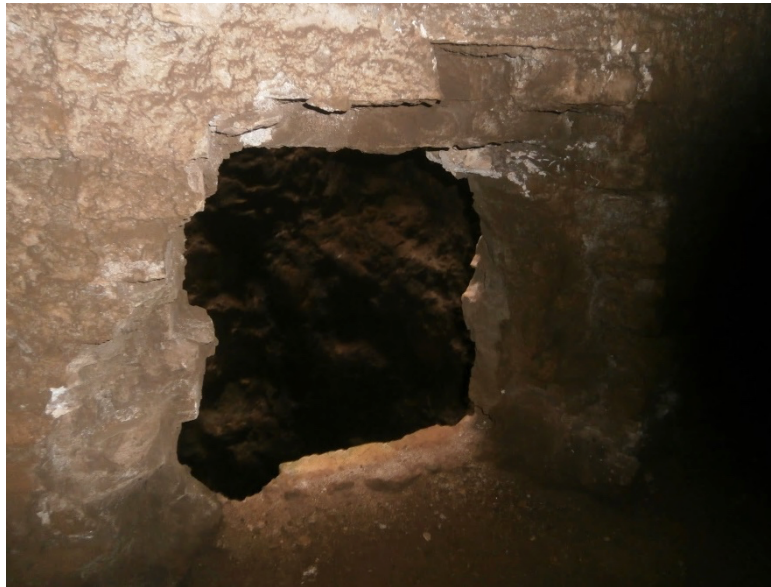
14 y 15. Orificio o ventana que conecta el túnel con el pozo maestro

| NIVEL DE RIESGO: Valoración global | SEGURIDAD PARA LAS PERSONAS | SEGURIDAD DEL ELEMENTO | |
|---|---|---|---|
| <p>Se propone limpieza y consolidación básica (saneamiento de muros y techos) de los primeros metros de su recorrido que se encuentran en mejor estado de conservación. Mejora de seguridad de acceso al túnel y colocación de reja de seguridad en el orificio que conecta con la caña del pozo maestro de la mina María Dolores para evitar el riesgo de caída a su interior. Instalación de cartelería informativa.</p> | | | |

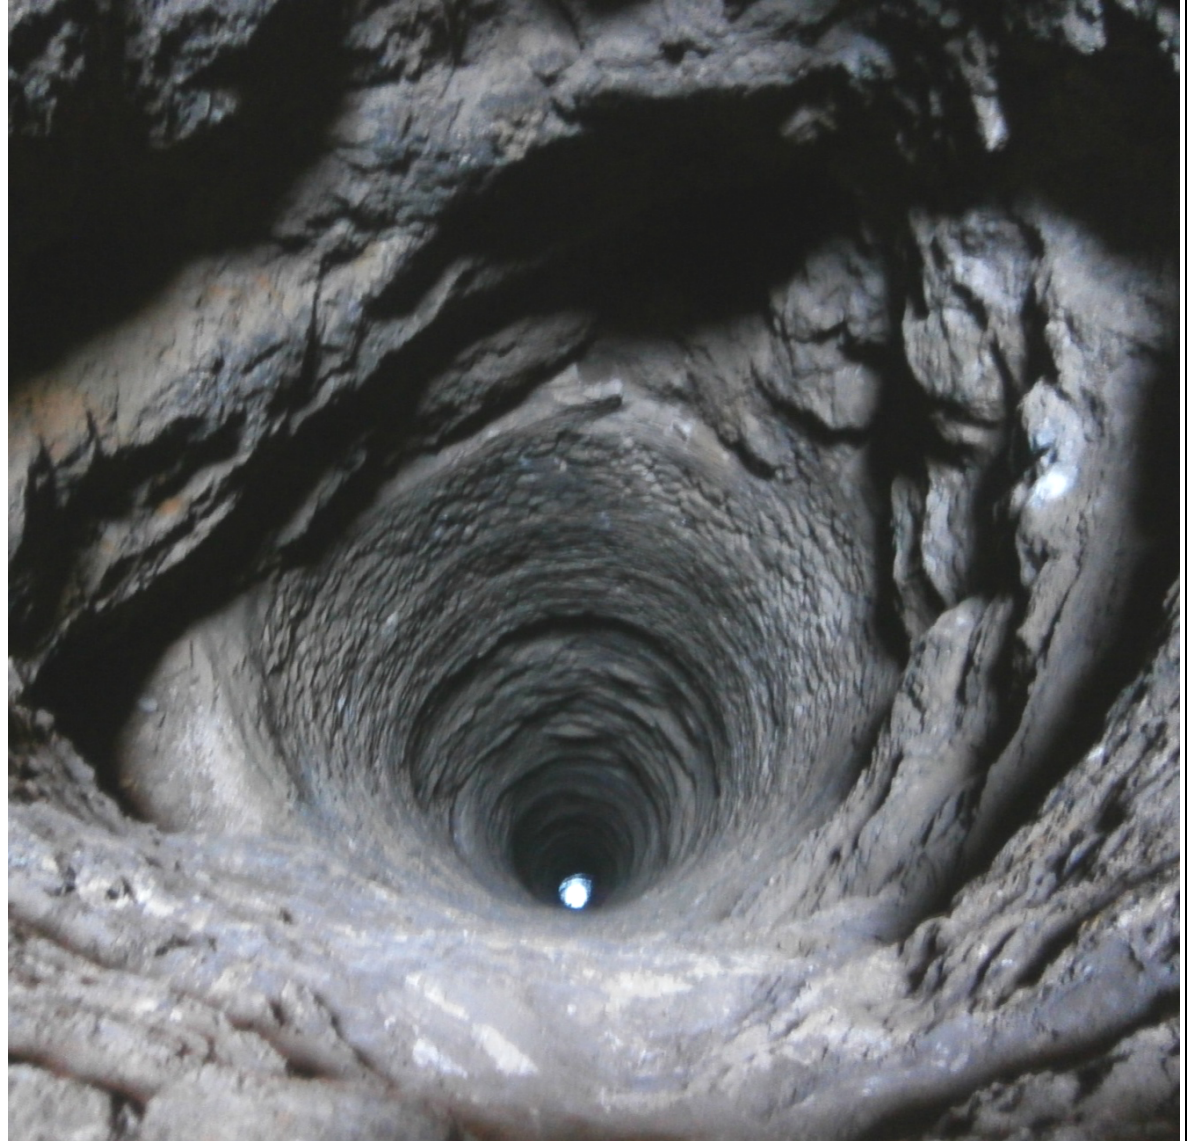
16. Pozo de la mina María dolores desde el acceso desde el túnel (2019).

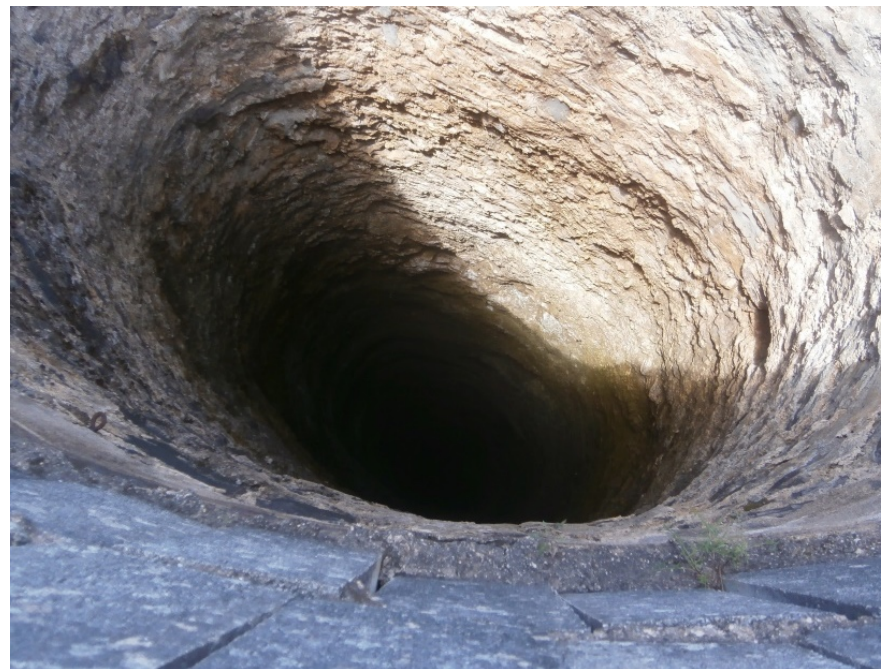
Esta instalación presenta las distintas edificaciones en mal estado de conservación sin cubierta ni viguería y con muros maestros con grietas y en parte derruidos.

3 y 4. Estado actual del pozo maestro y casa de máquinas de la mina Santa Eduvigis

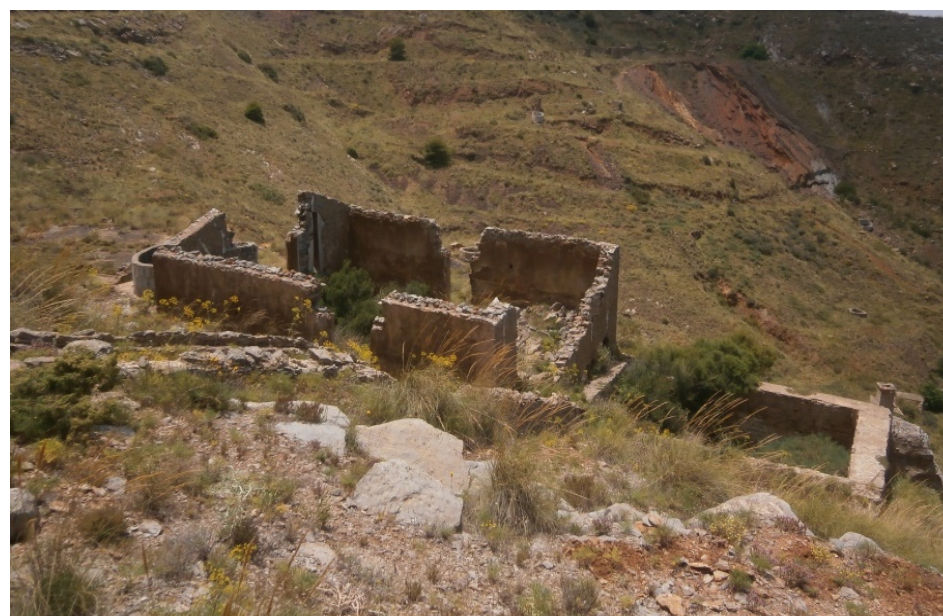
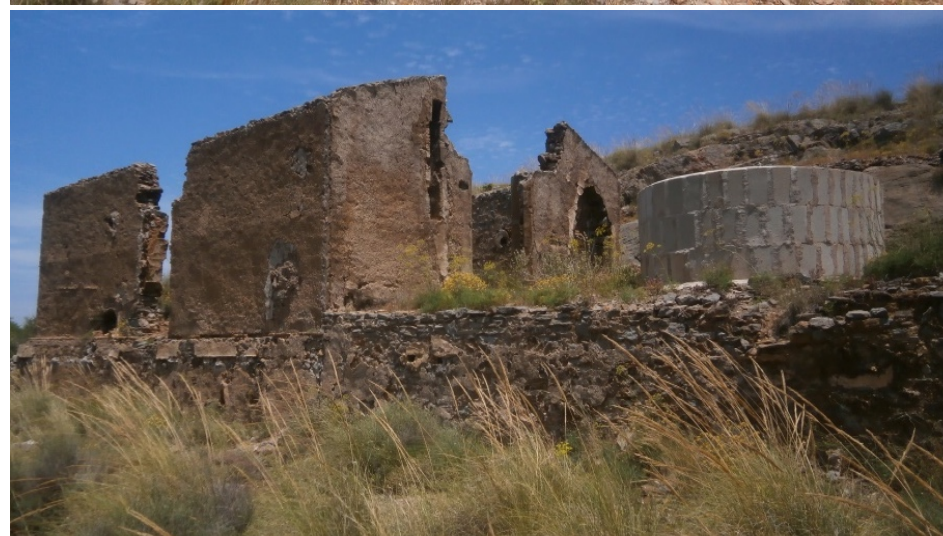
7, 8 y 9. Estado actual de la casa de máquinas de la mina Santa Eduvigis.

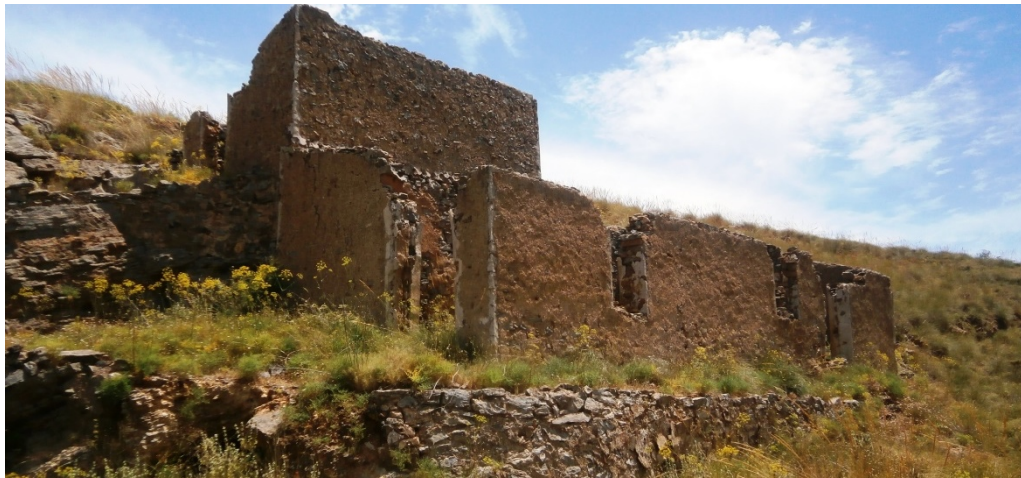
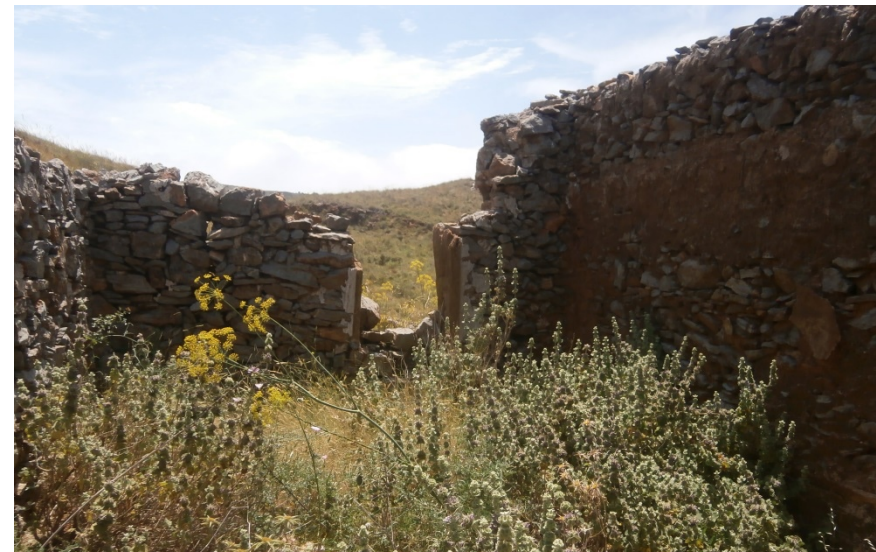
12 y 13. Estado actual de la vivienda y cuadra de la mina Santa Eduvigis.

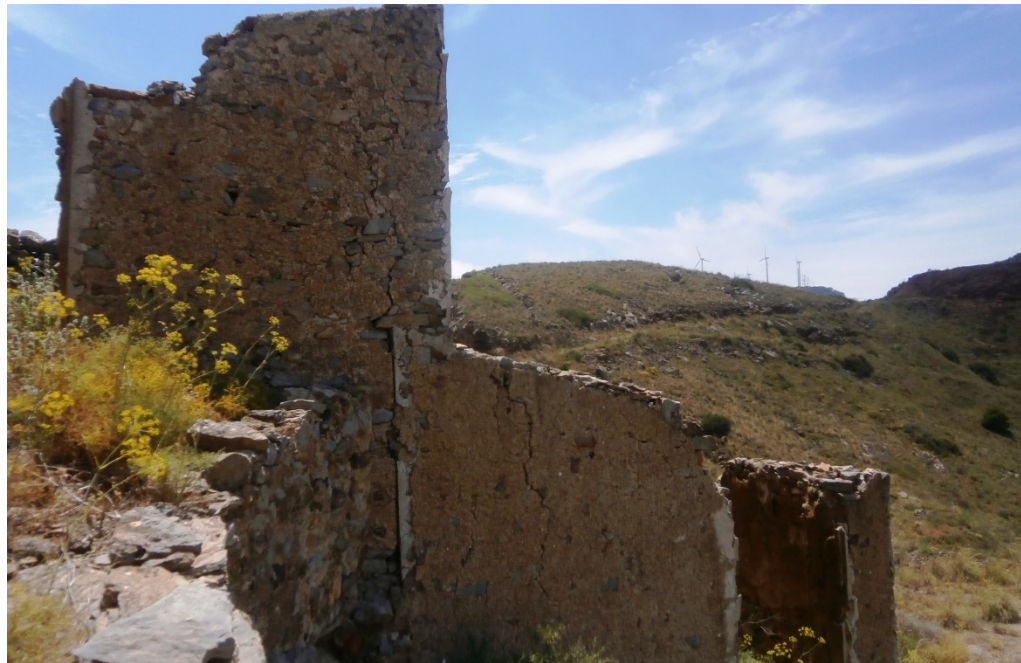
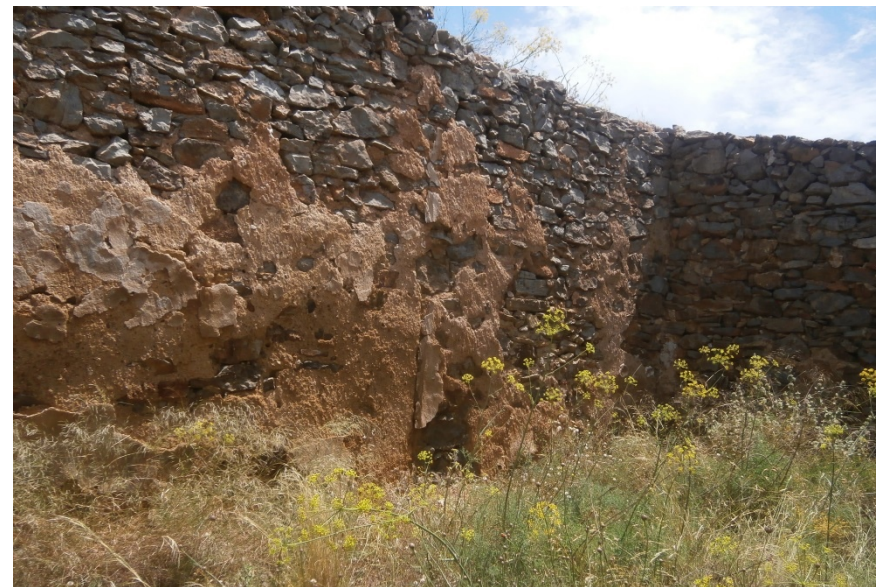
14 y 15. Estado actual del interior de la vivienda y cuadra de la mina Santa Eduvigis.

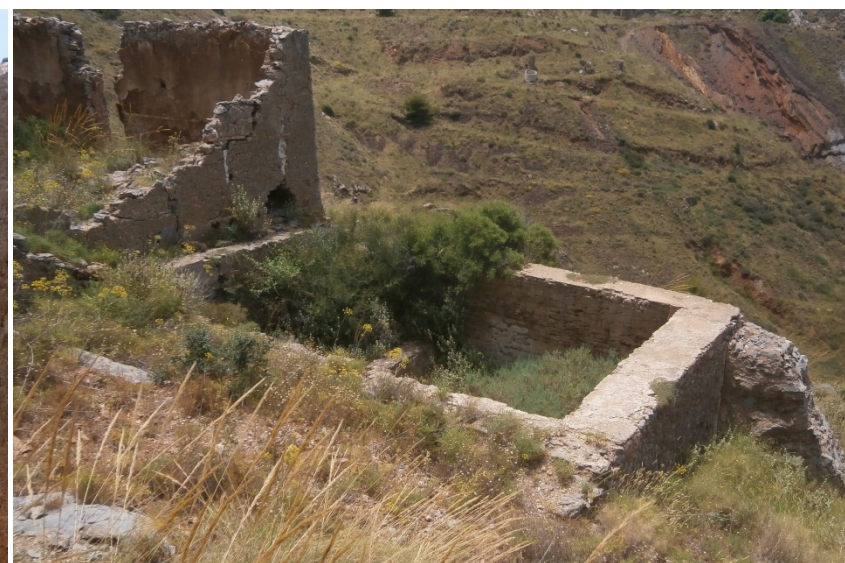
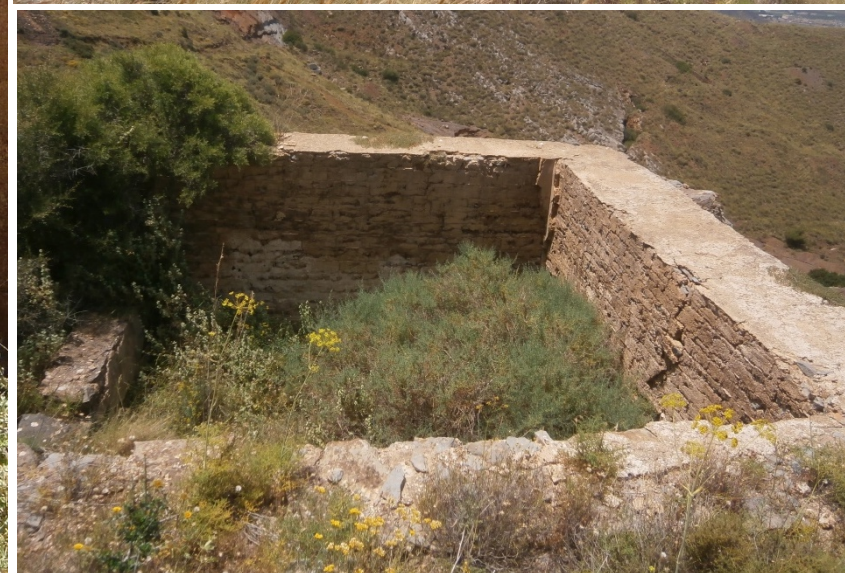
17 y 18. Balsa de la mina Santa Eduvigis.
