# SECTOR IV: CONJUNTO MINERO DE EL LLANO DEL BEAL Y EL BEAL

TOMO II

## Índice de contenido SECTOR IV: Conjunto Minero de El Llano del Beal y El Beal . Tomo II.

## CONJUNTO MINERO DE CABEZO DE DON JUAN

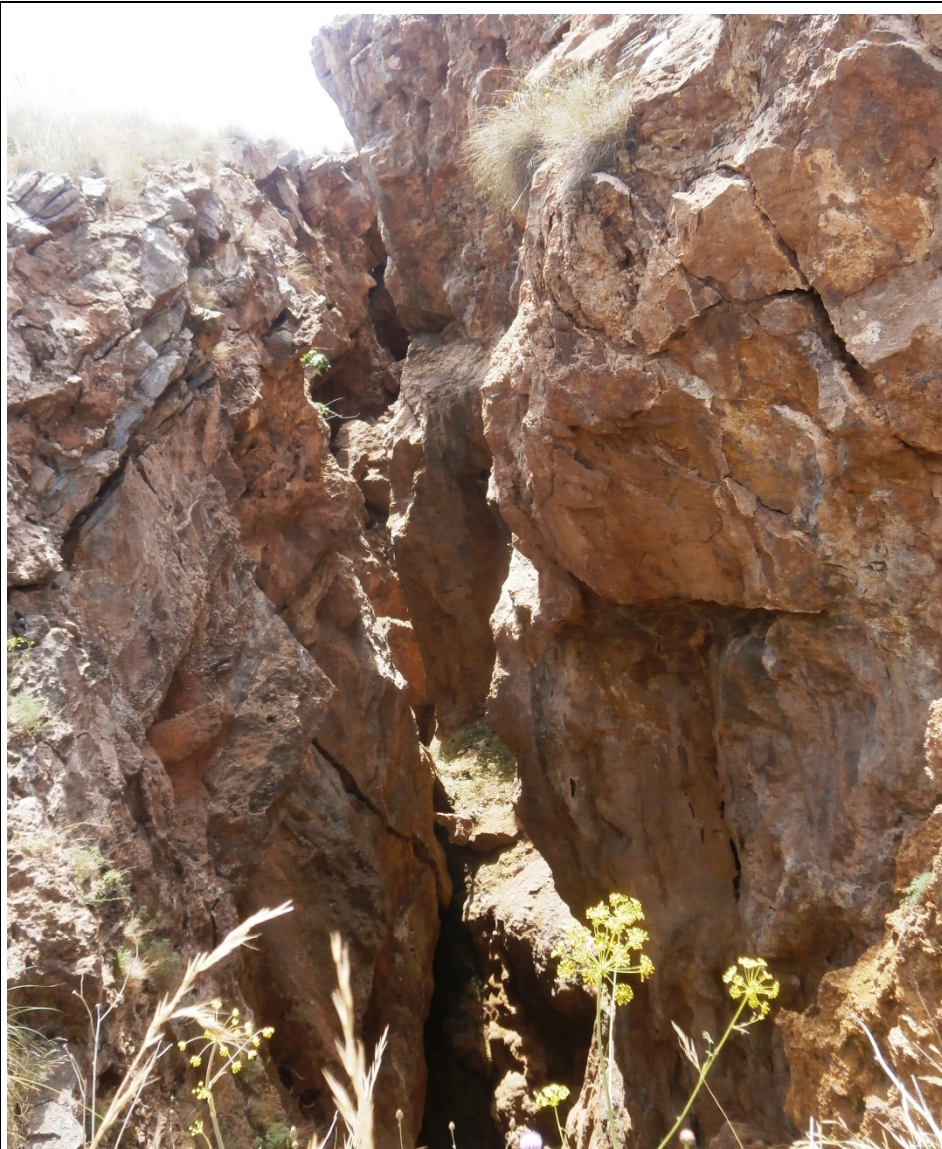
19. Antiguo filón explotado (rafa) en el entorno de de la mina Santa Eduvigis.

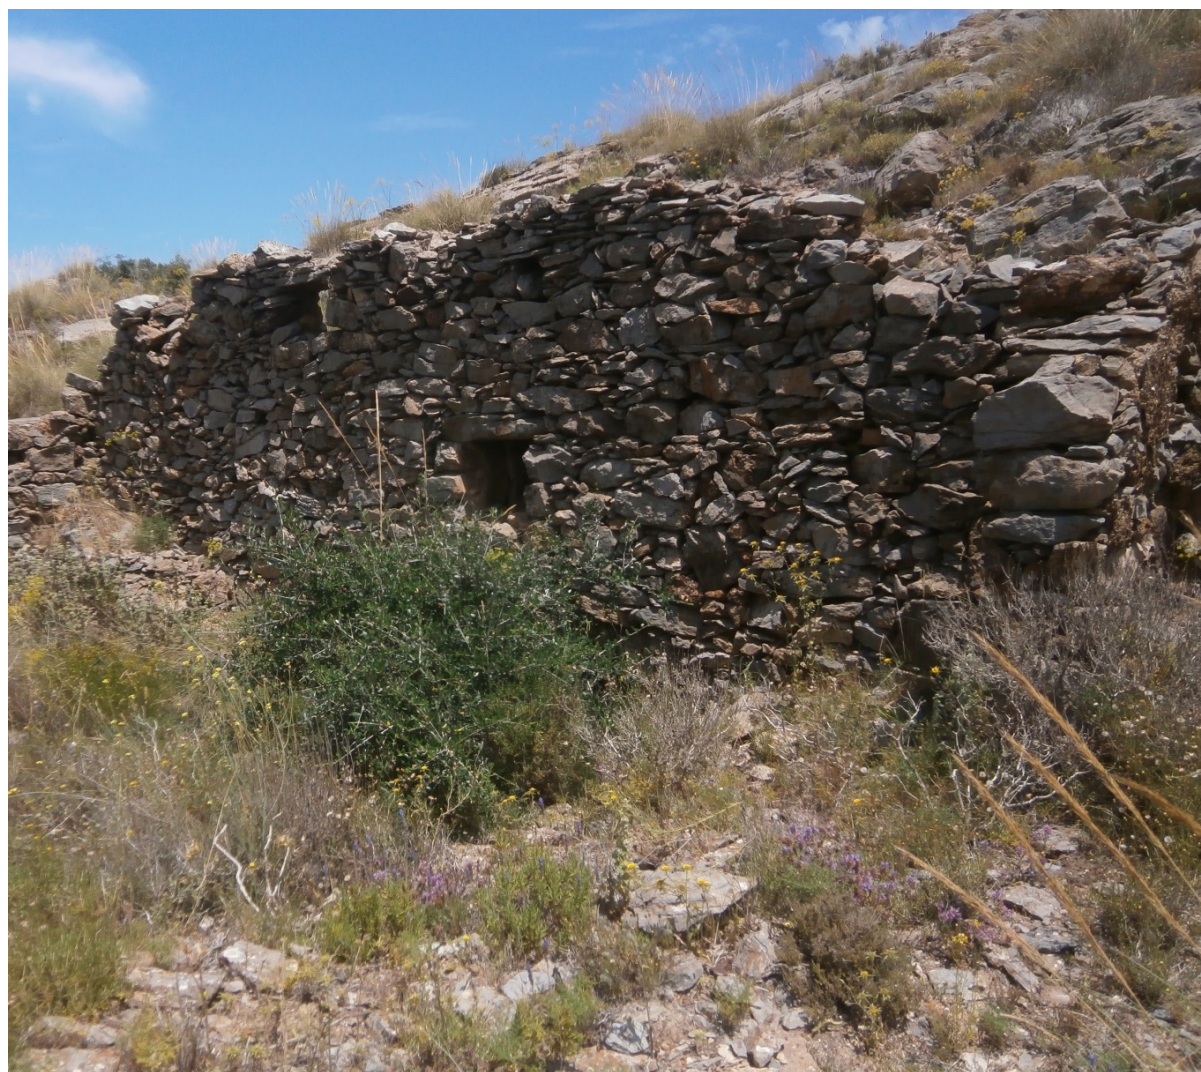
22. Caseta junto al pozo auxiliar de la mina Santa Eduvigis.

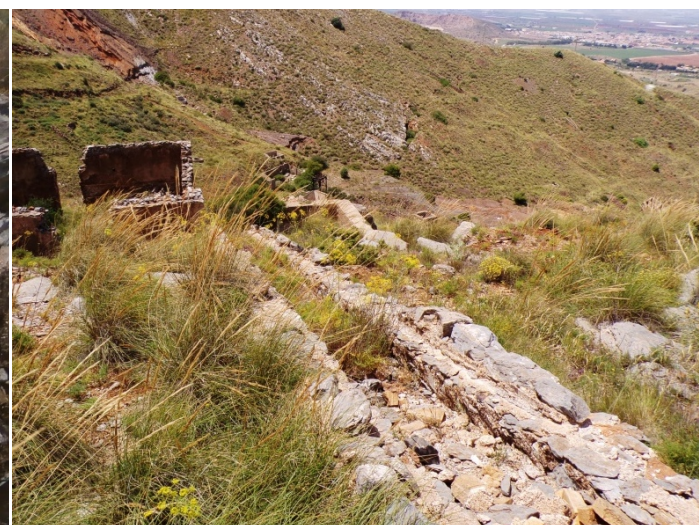
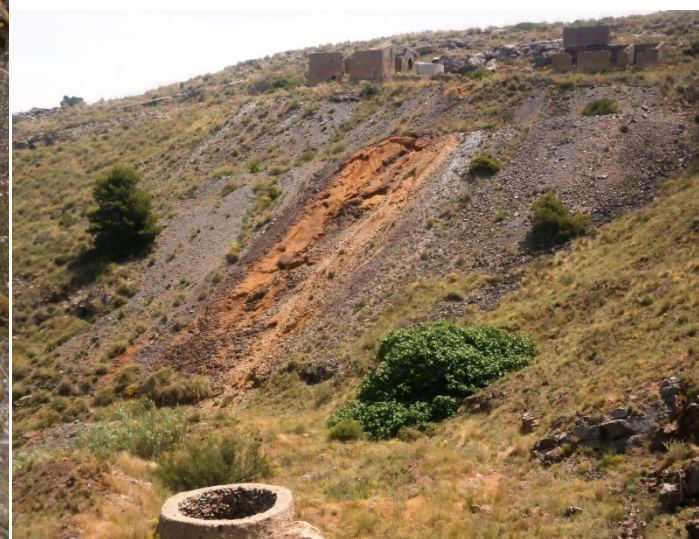
23 y 24. Canalización y terreras de lavadero gravimétrico de la mina Santa Eduvigis.
