SECTOR V: CAMINO DEL 33 – CUESTA DE LAS LAJAS

Índice de contenido SECTOR V: Camino del 33 – Cuesta de Las Lajas

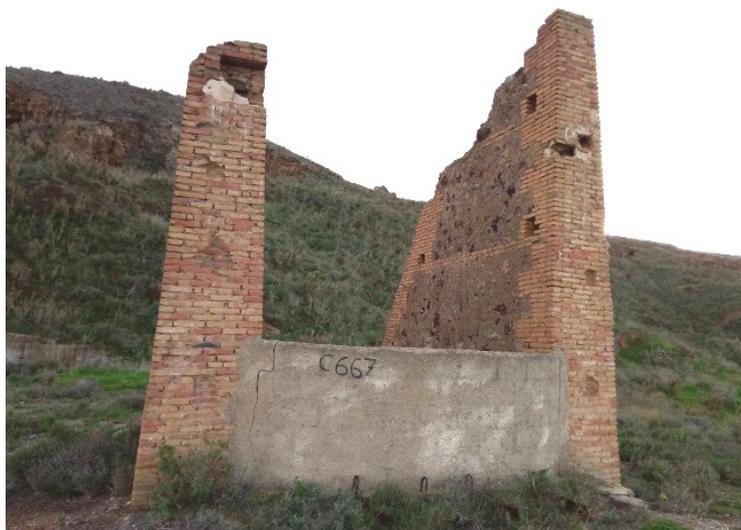
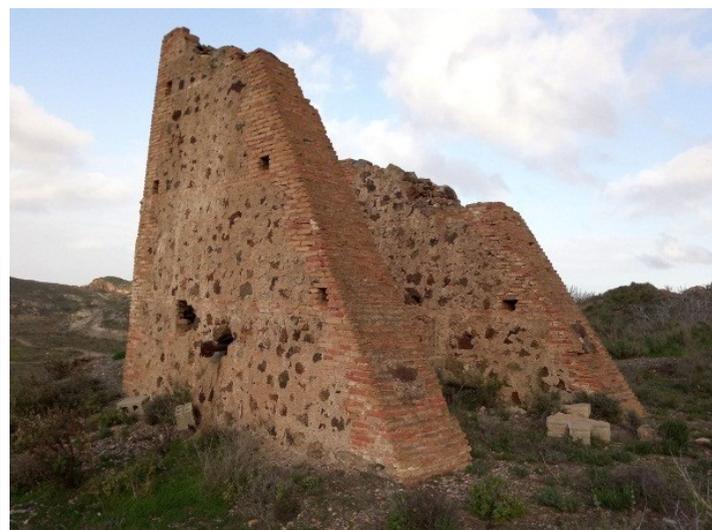
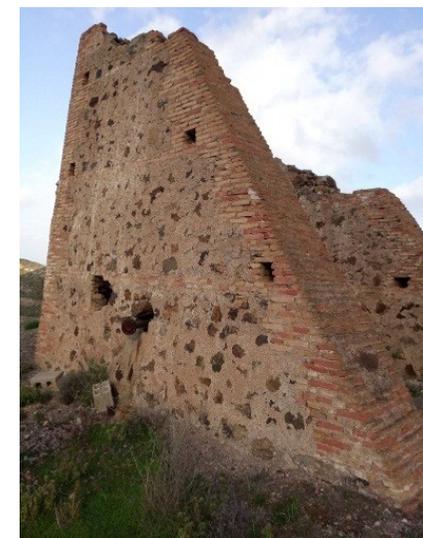
DESCRIPCIÓN: FUNCIONALIDAD Elemento cuya función era sostener las poleas, elevándolas a una altura suficiente sobre la boca del pozo para hacer posibles las maniobras de extracción de mineral y acceso de mineros.			
ENTORNO: MEDIO AMBIENTE Y PAISAJE Vegetación autóctona y restos de hábitats trogloditas o casas cueva.			
ESTADO DE CONSERVACIÓN: Valoración REGULAR: DAÑO NO ESTRUCTURAL Los muros que se conservan del castillete no presentan daño estructural. Al más oriental le falta la parte alta muy posiblemente dañado durante el expolio de las poleas metálicas. El resto de las construcciones presentan un estado de conservación deficiente, excepto la gran balsa con inscripción cuyo estado de conservación es aceptable, aunque presenta algunas grietas.			
NIVEL DE RIESGO: Valoración global		SEGURIDAD PARA LAS PERSONAS	SEGURIDAD DEL ELEMENTO
El nivel de riesgo es muy alto, ya que falta parte del brocal del pozo. Existiendo también posibilidad de desprendimiento de otros elementos relativos a la construcción.		Existe un nivel muy alto de riesgo para las personas siendo los riesgos de mayor probabilidad los siguientes: <ul style="list-style-type: none"> ✓ Falta de parte del brocal del pozo, cuya boca aparece cubierta con chapas oxidadas. ✓ Desprendimientos de elementos constructivos. 	Existe un nivel medio de riesgo para el elemento siendo los riesgos de mayor probabilidad los siguientes: <ul style="list-style-type: none"> ✓ Desprendimientos de elementos constructivos.

3, 4 y 5. Estado actual del castillete de obra de la mina Sin Igual

VALOR PATRIMONIAL: ALTO		GRADO DE PROTECCIÓN	1
Castillete de mampostería singular con huecos de sección cuadrangular.			
PROPUESTAS DE CONSERVACIÓN: El castillete necesita una limpieza y consolidación de los muros laterales en previsión de detener su posible deterioro. Limpieza y consolidación básica del resto de edificaciones para evitar riesgos. Se recomienda consolidación y refuerzo de estructuras como la adecuación urgente del brocal del pozo. Y señalización interpretativa.

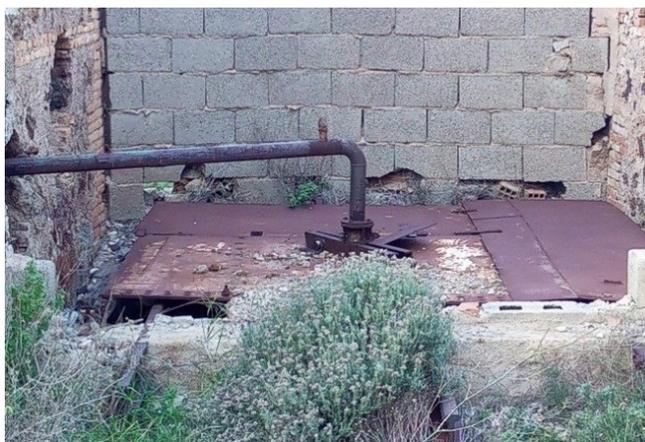
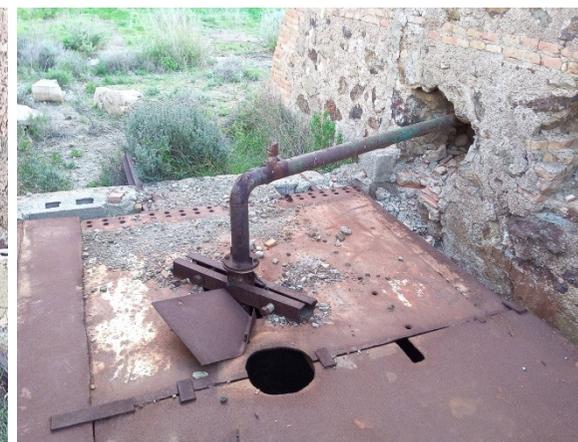
9 y 10. Pozo maestro (llamado Pozo Cuevas) de la mina Sin Igual

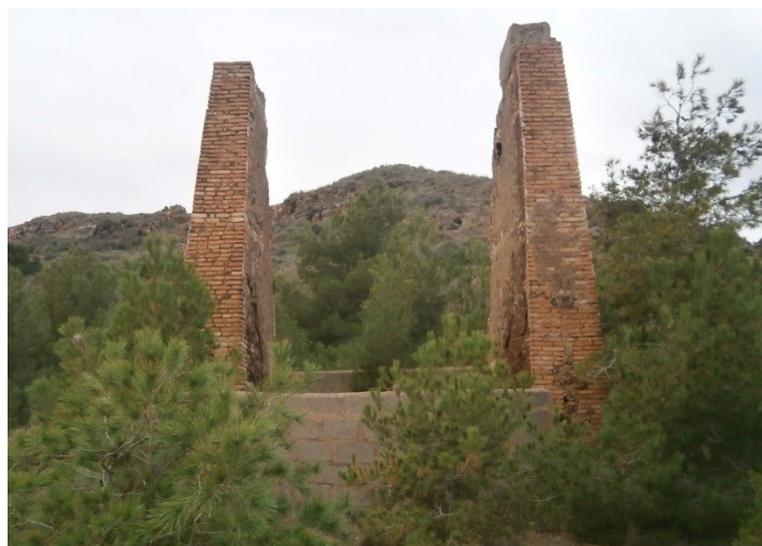
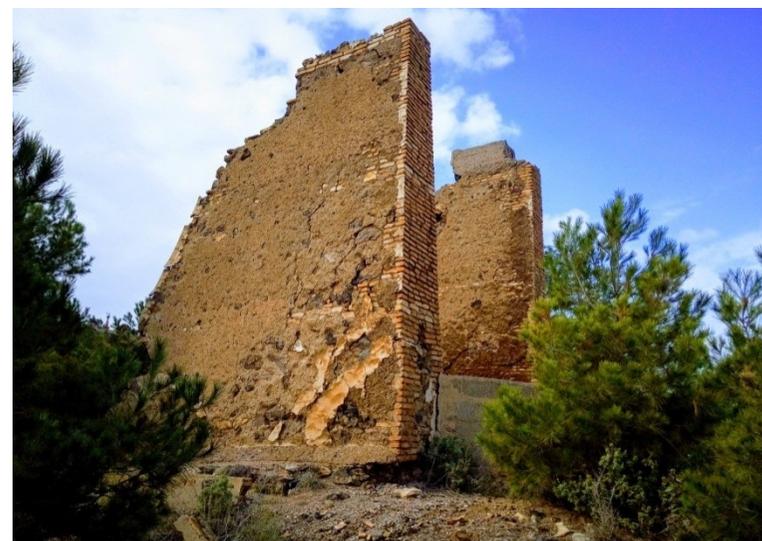
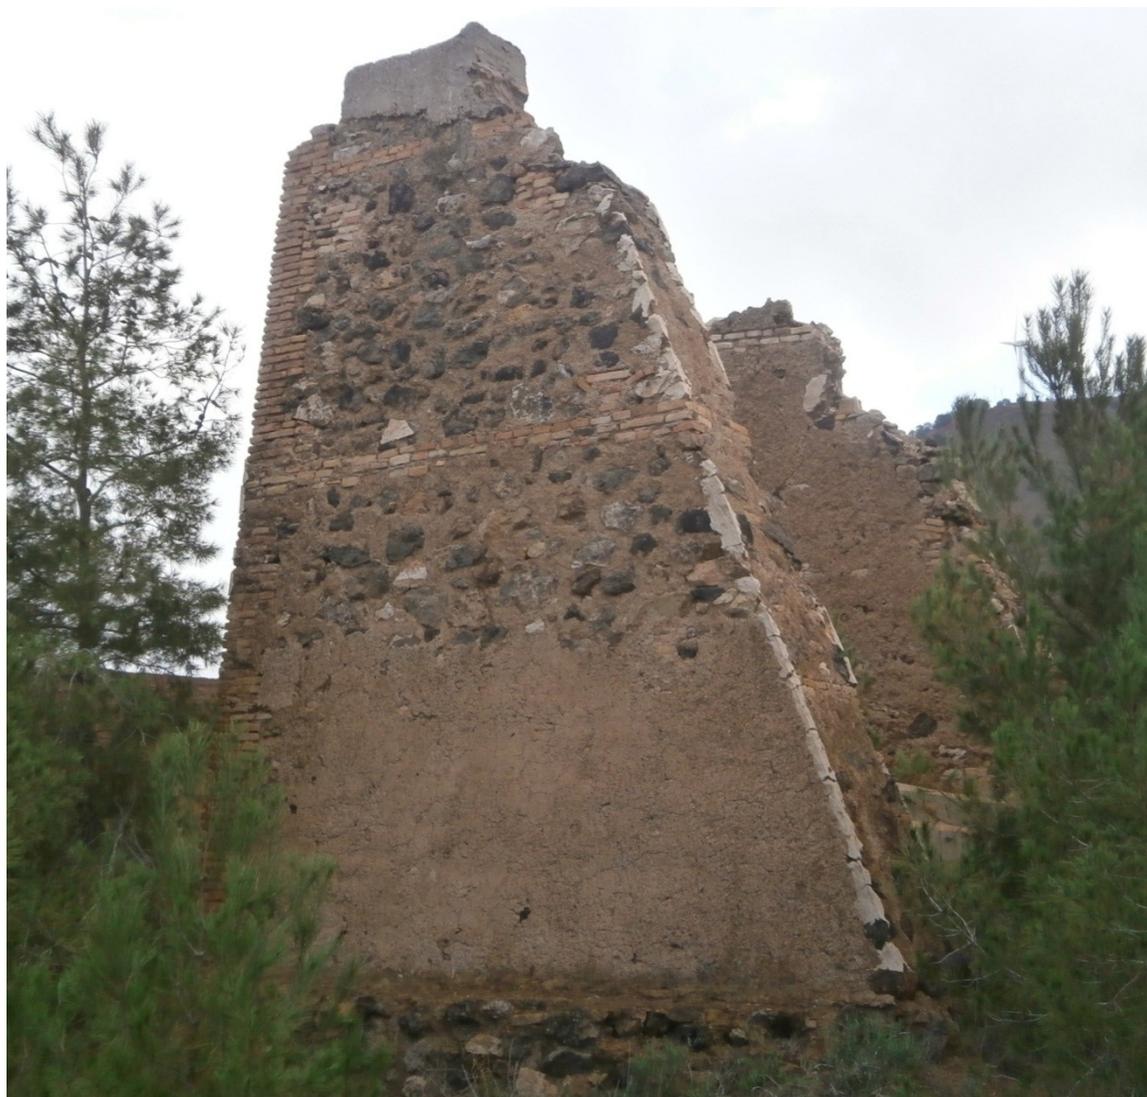
El nivel de riesgo para las personas es medio y bajo para el elemento.	El nivel de riesgo para las personas es medio. Existe la probabilidad de caídas en taludes y desprendimientos de la zona alta del castillete.	Nivel de riesgo bajo. El castillete presenta problemas de seguridad como desprendimientos en zonas superiores de las paredes del castillete afectadas por expolio.
VALOR PATRIMONIAL: ALTO	GRADO DE PROTECCIÓN	1
Elemento en relativo buen estado de conservación sin daños estructurales. Se encuentra cercano a viales de acceso.		
PROPUESTAS DE CONSERVACIÓN: El castillete necesita una limpieza y consolidación de los muros laterales en previsión de detener su posible deterioro. Así como consolidación más urgente de la coronación de los muros dañados por expolio y los cantos inclinados deteriorados por el expolio de los peldaños metálicos. Limpieza y consolidación básica del resto de edificaciones para evitar riesgos.

2, 3 y 4. Estado actual del castillete de obra de la mina San Jorge.

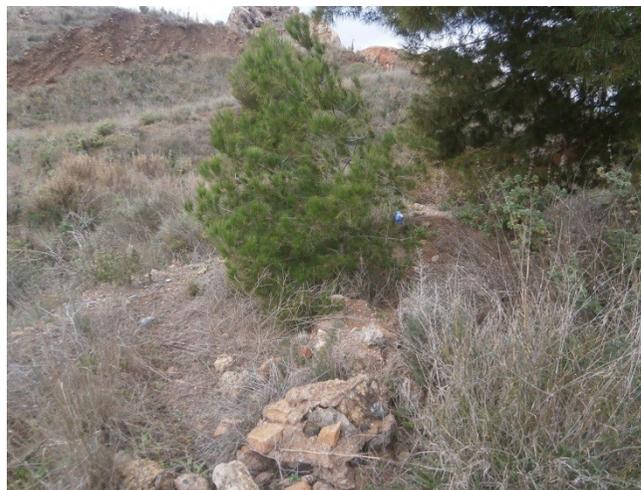
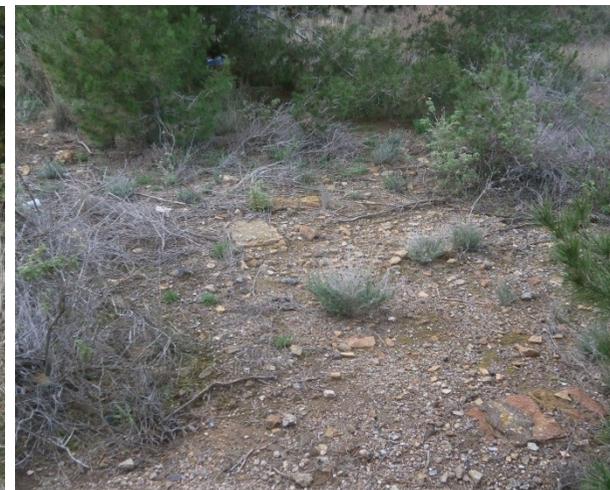
10 y 11. Imágenes de la casa de máquinas de la mina San Jorge de la que se aprecian apenas algunas huellas de muros casi completamente arrasados.

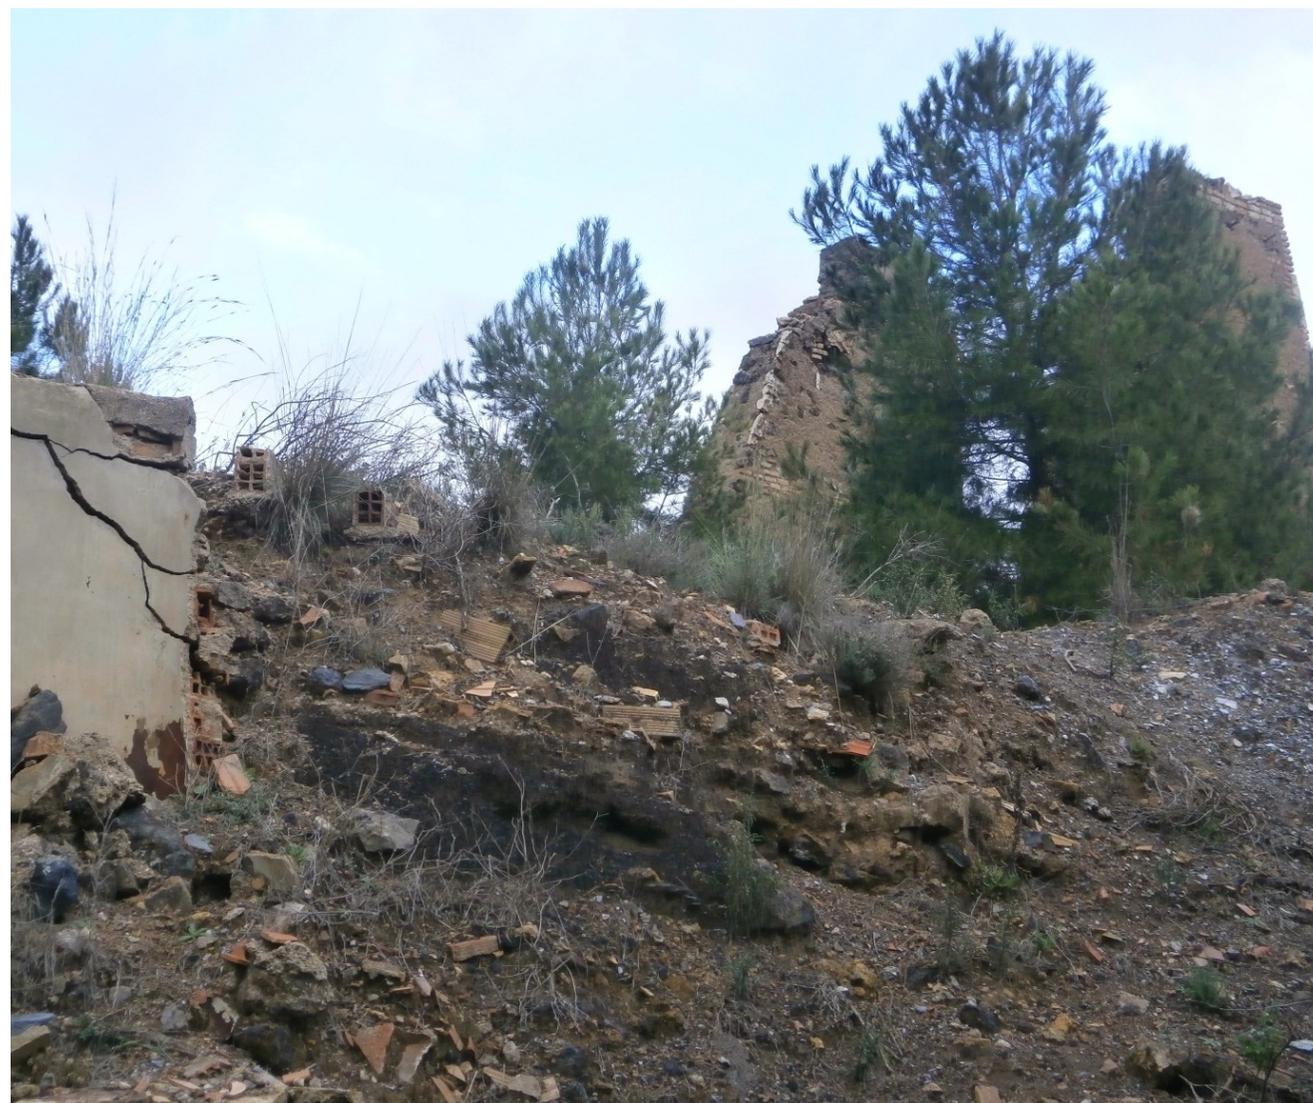
14. Restos de la balsa rectangular de la mina San Jorge.

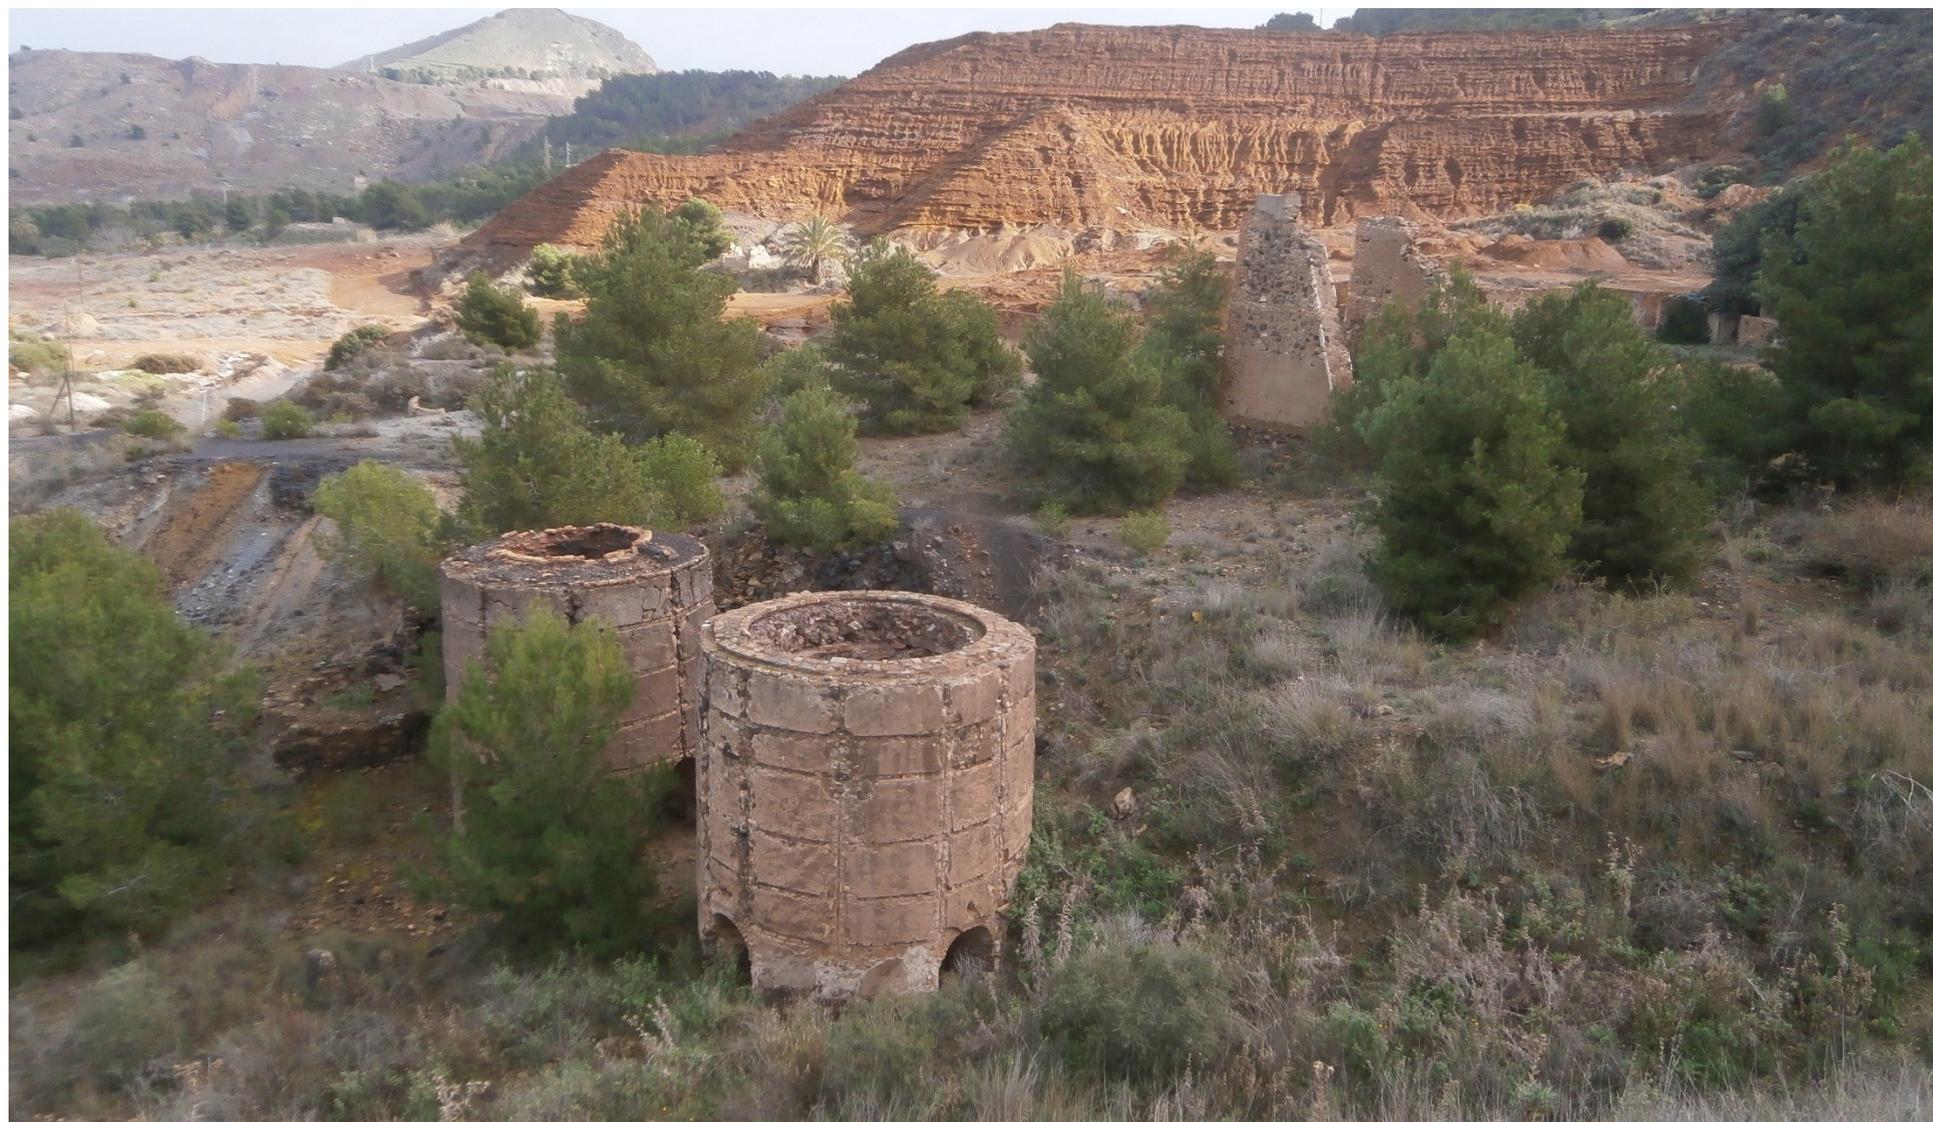
DESCRIPCIÓN: FUNCIONALIDAD En estos hornos se calcinaba o tostaba el mineral y se preparaba para enviarlo a las fundiciones.		
ENTORNO: MEDIO AMBIENTE Y PAISAJE Se localizan entre vegetación natural autóctona y entre terreras y depósitos mineros.		
ESTADO DE CONSERVACIÓN: Valoración REGULAR, DAÑOS ESTRUCTURALES A pesar del expolio conserva la sección de sus muros casi completos sin afectar a su estabilidad estructural.		
NIVEL DE RIESGO: Valoración global El nivel de riesgo para las personas y para el propio elemento es medio.	SEGURIDAD PARA LAS PERSONAS Existe un nivel medio de riesgo para las personas siendo los riesgos de mayor probabilidad los siguientes: ✓ Riesgo de caídas desde distinto nivel por taludes.	SEGURIDAD DEL ELEMENTO Existe un nivel medio de riesgo para el elemento siendo los riesgos de mayor probabilidad los siguientes: ✓ Pérdida de algún elemento de la construcción. ✓ Robo de los ladrillos refractarios.

1. Vista general de los hornos de calcinación de minerales de la mina San Jorge.

VALOR PATRIMONIAL: ALTO Singularidad de la presencia de dos hornos gemelos emplazados en el mismo lugar.	GRADO DE PROTECCIÓN	1
PROPUESTAS DE CONSERVACIÓN: Consolidación general, refuerzo de bocas y forro interior expoliados. Uno de los hornos tiene el forro interior volado al haber desaparecido los ladrillos de la base. Consolidación del resto de elementos para evitar riesgos.

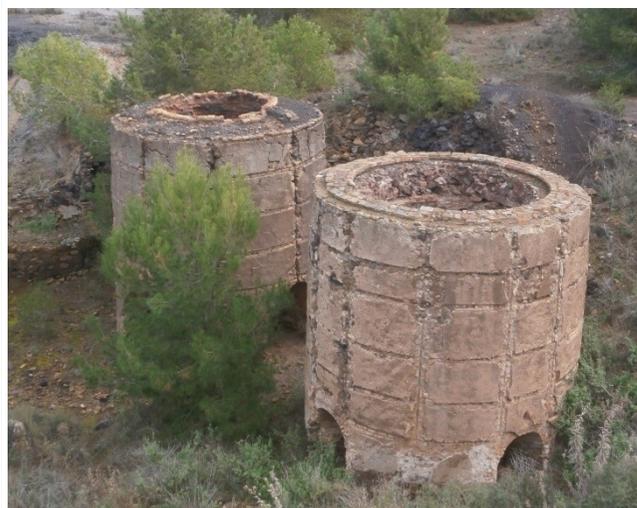
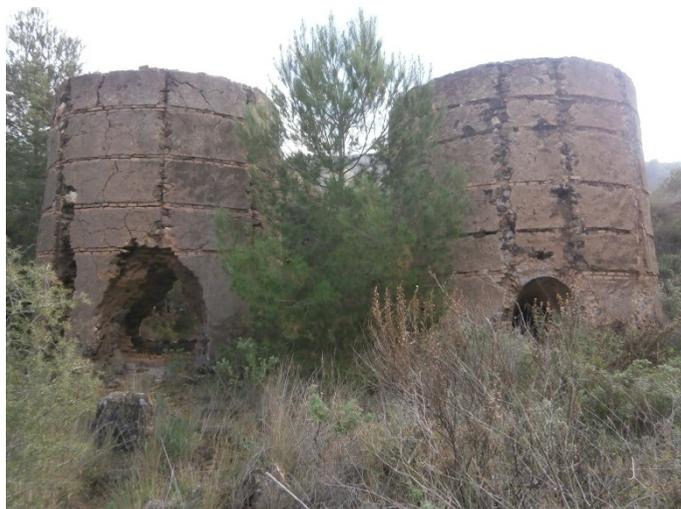
2, 3 Y 4. Vistas actuales de los hornos de calcinación de la mina San Jorge.

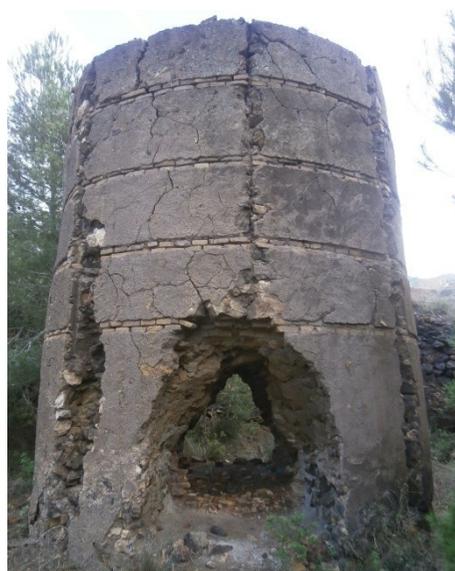
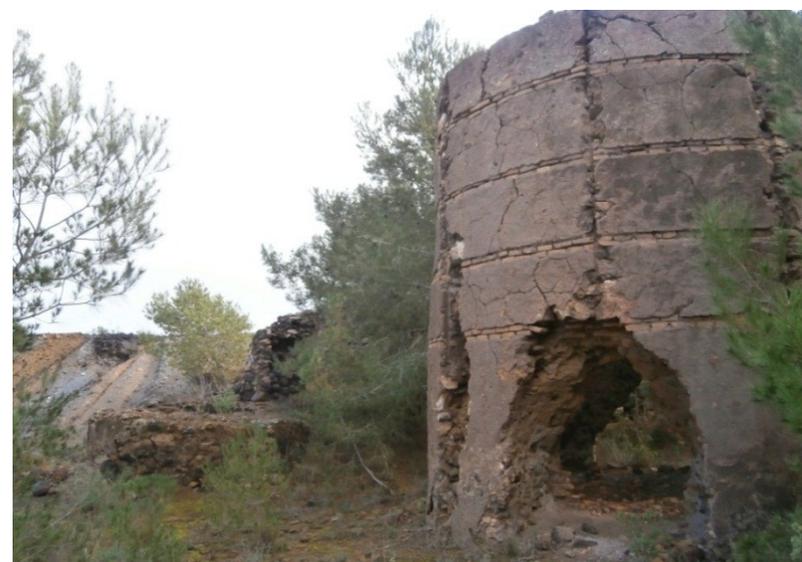
5,6, y 7. Estado actual del horno de tostación oriental de la mina San Jorge.

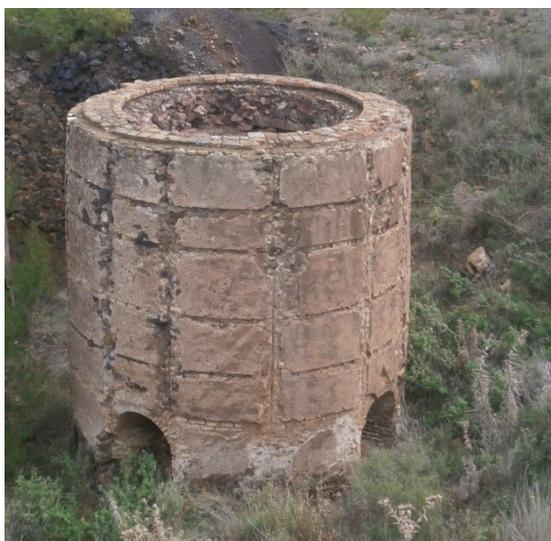
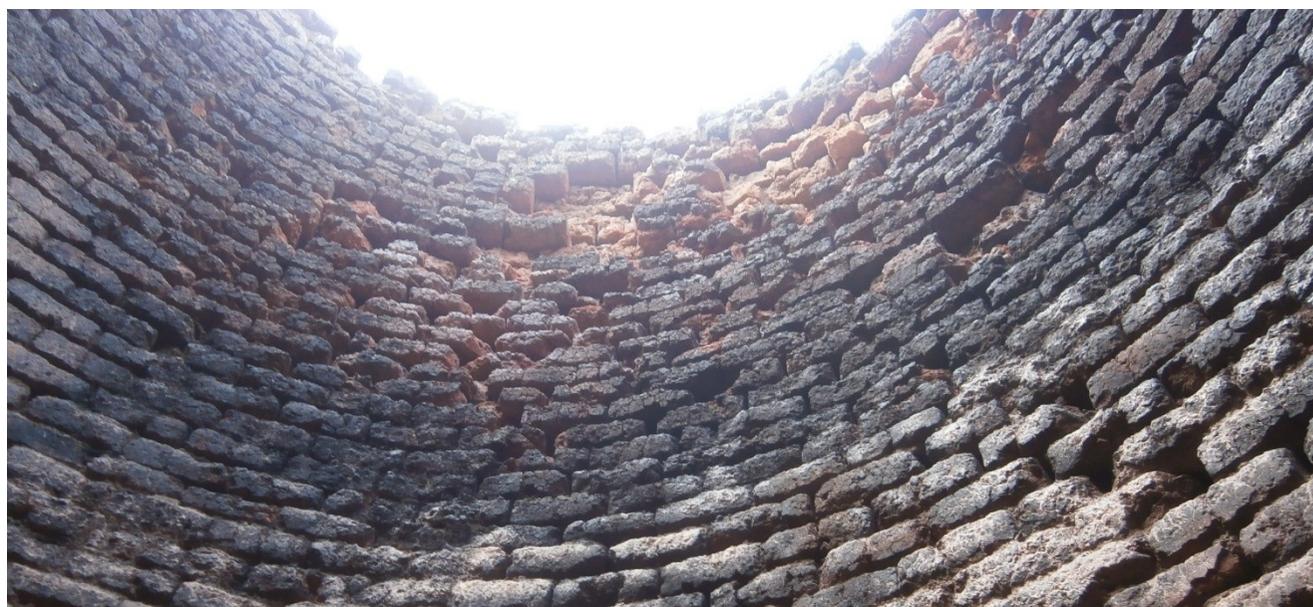
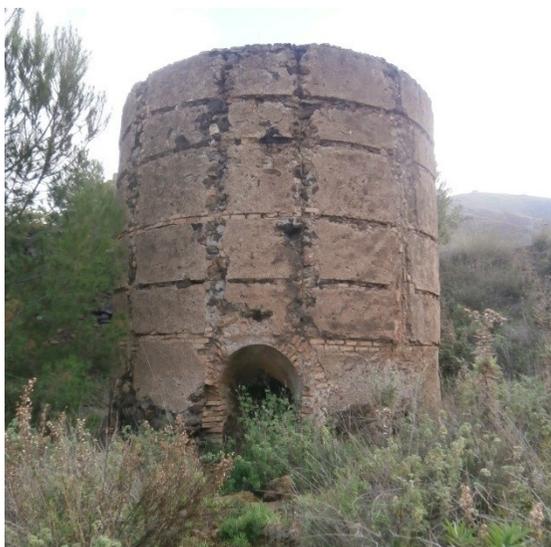
8 y 9. Estado actual del horno de tostación occidental de la mina San Jorge.

10,11 y 12. Detalles del cilindro interior del horno oriental de la mina San Jorge.

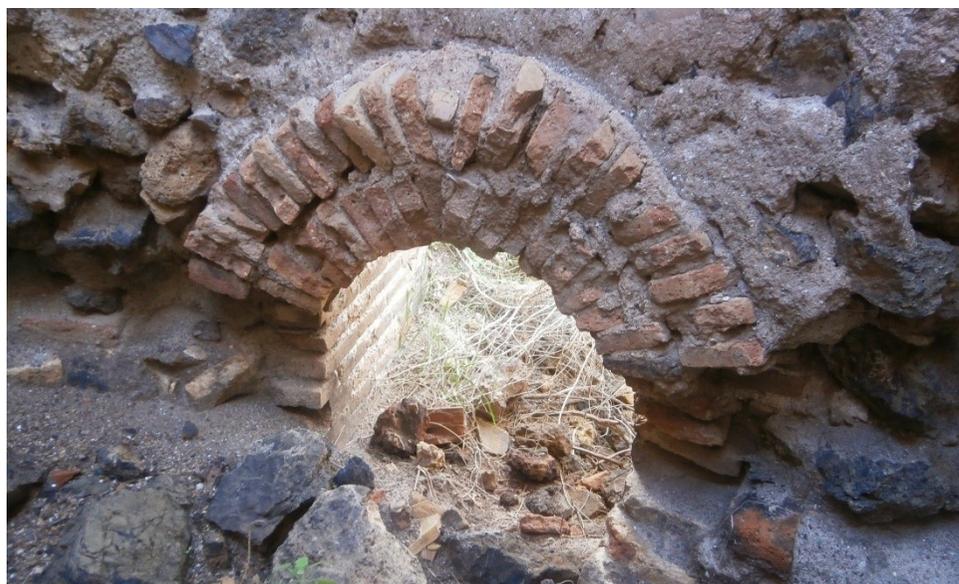
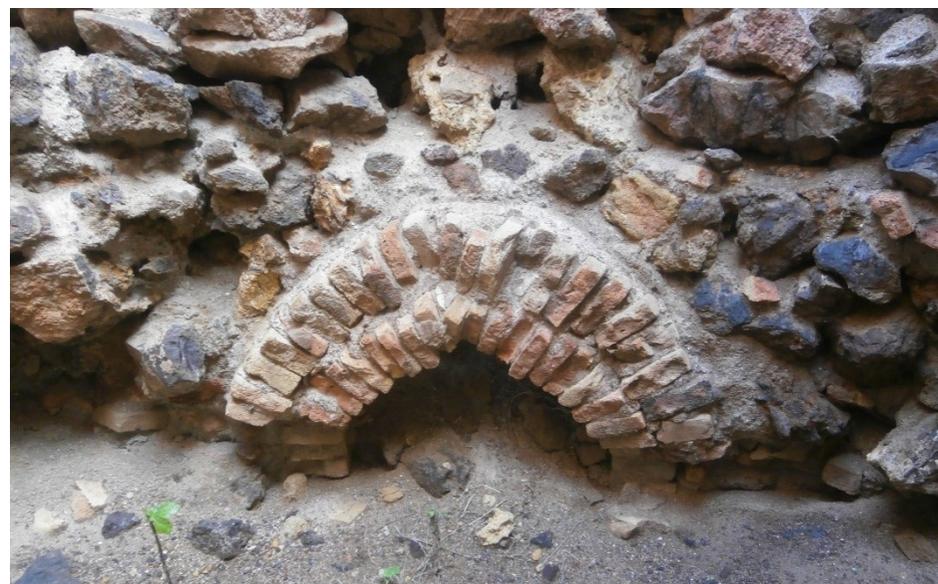
13 y 14. Detalle de las bocas de alimentación del horno occidental de la mina San Jorge.

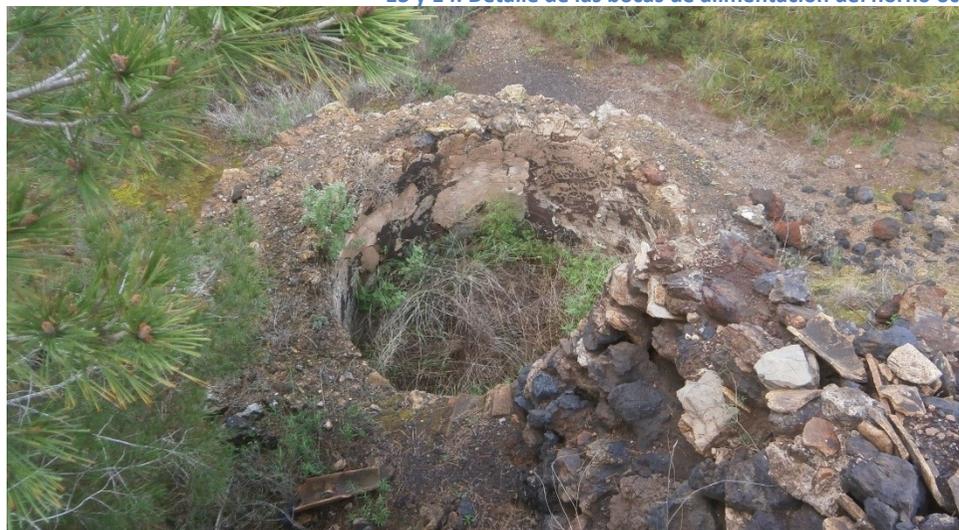
15. Balsa circular cercana a los hornos de la mina San Jorge.

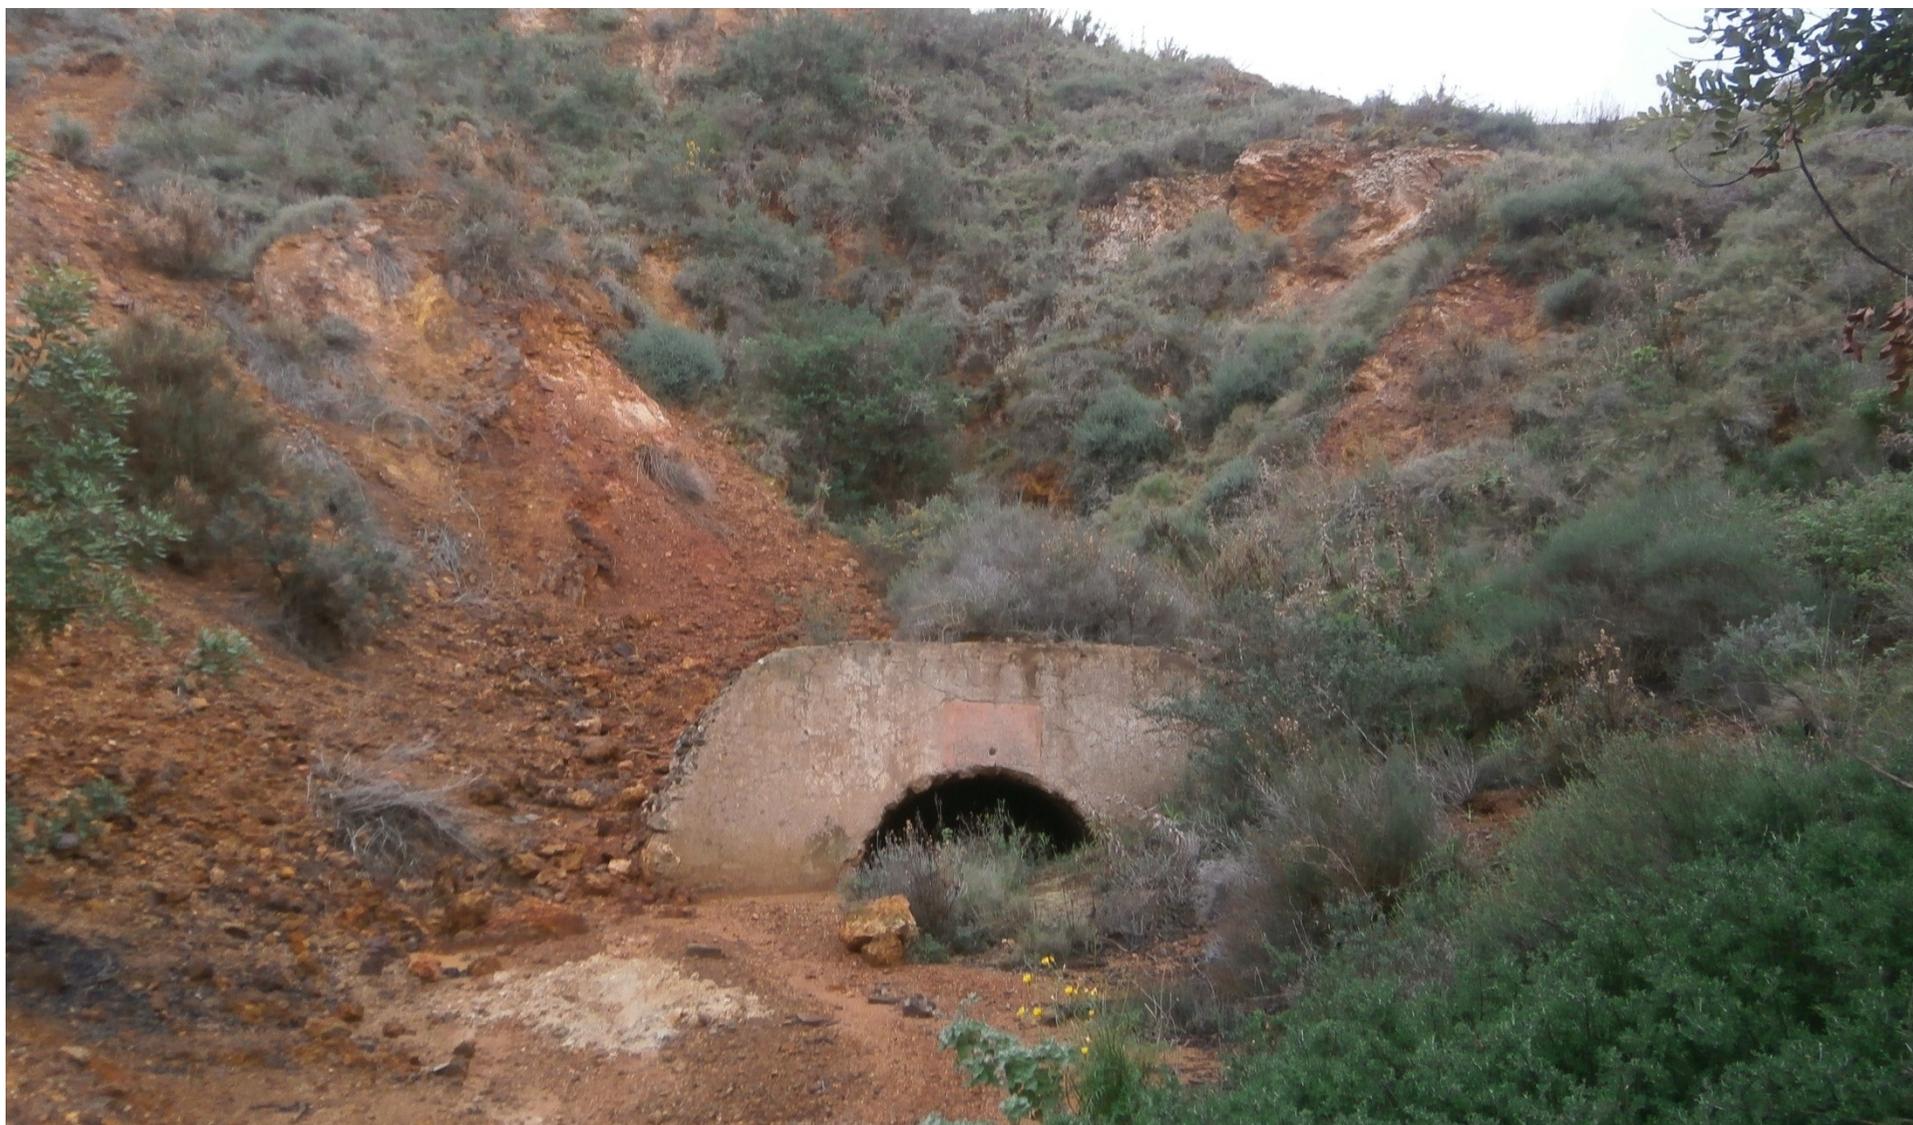
1. Vista general del estado actual del Túnel de la mina Agua Amarga más conocido como Túnel del Príncipe.

Limpieza y consolidación de edificaciones auxiliares para evitar riesgos.
Adecuación urgente de dos pozos sin brocal o con este dañado.
Saneamiento, desescombro y refuerzo de la entrada del túnel, para evitar riesgos.

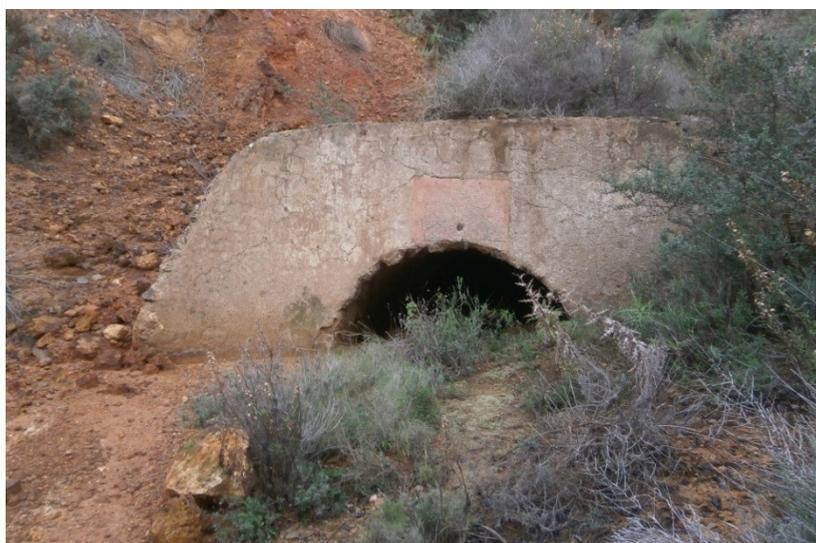
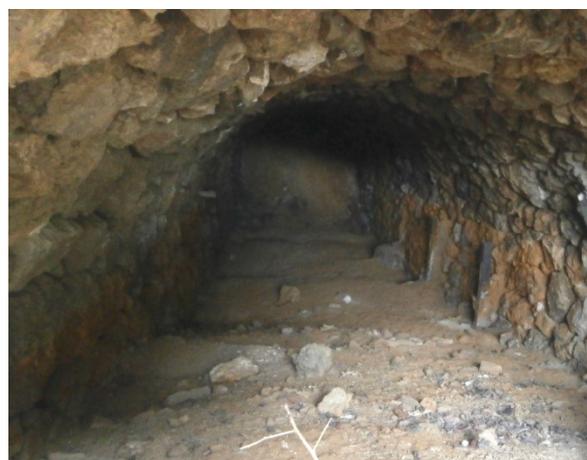
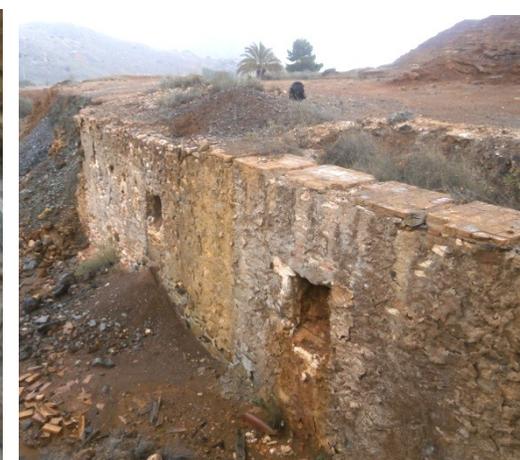
4. Estado actual del interior del Túnel del Príncipe.

2 y 3. Estado actual del exterior del Túnel del Príncipe.

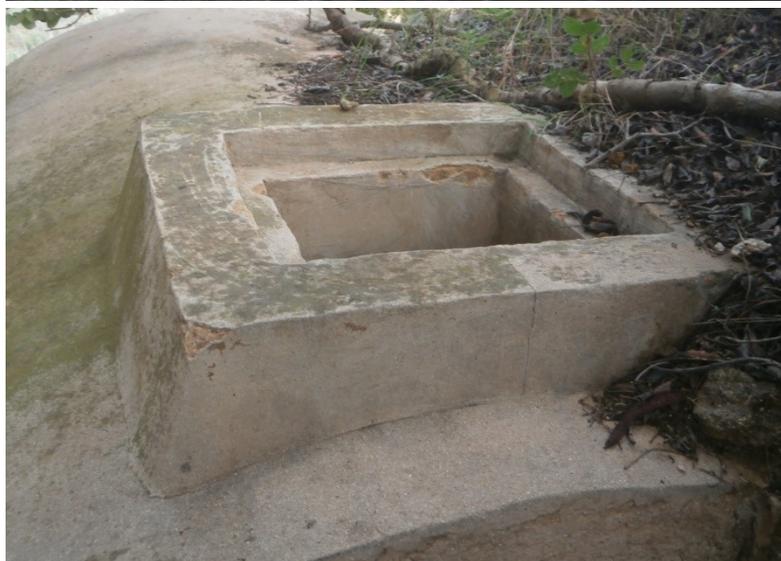
12. Pozo sin brocal de protección junto al Túnel del Príncipe.

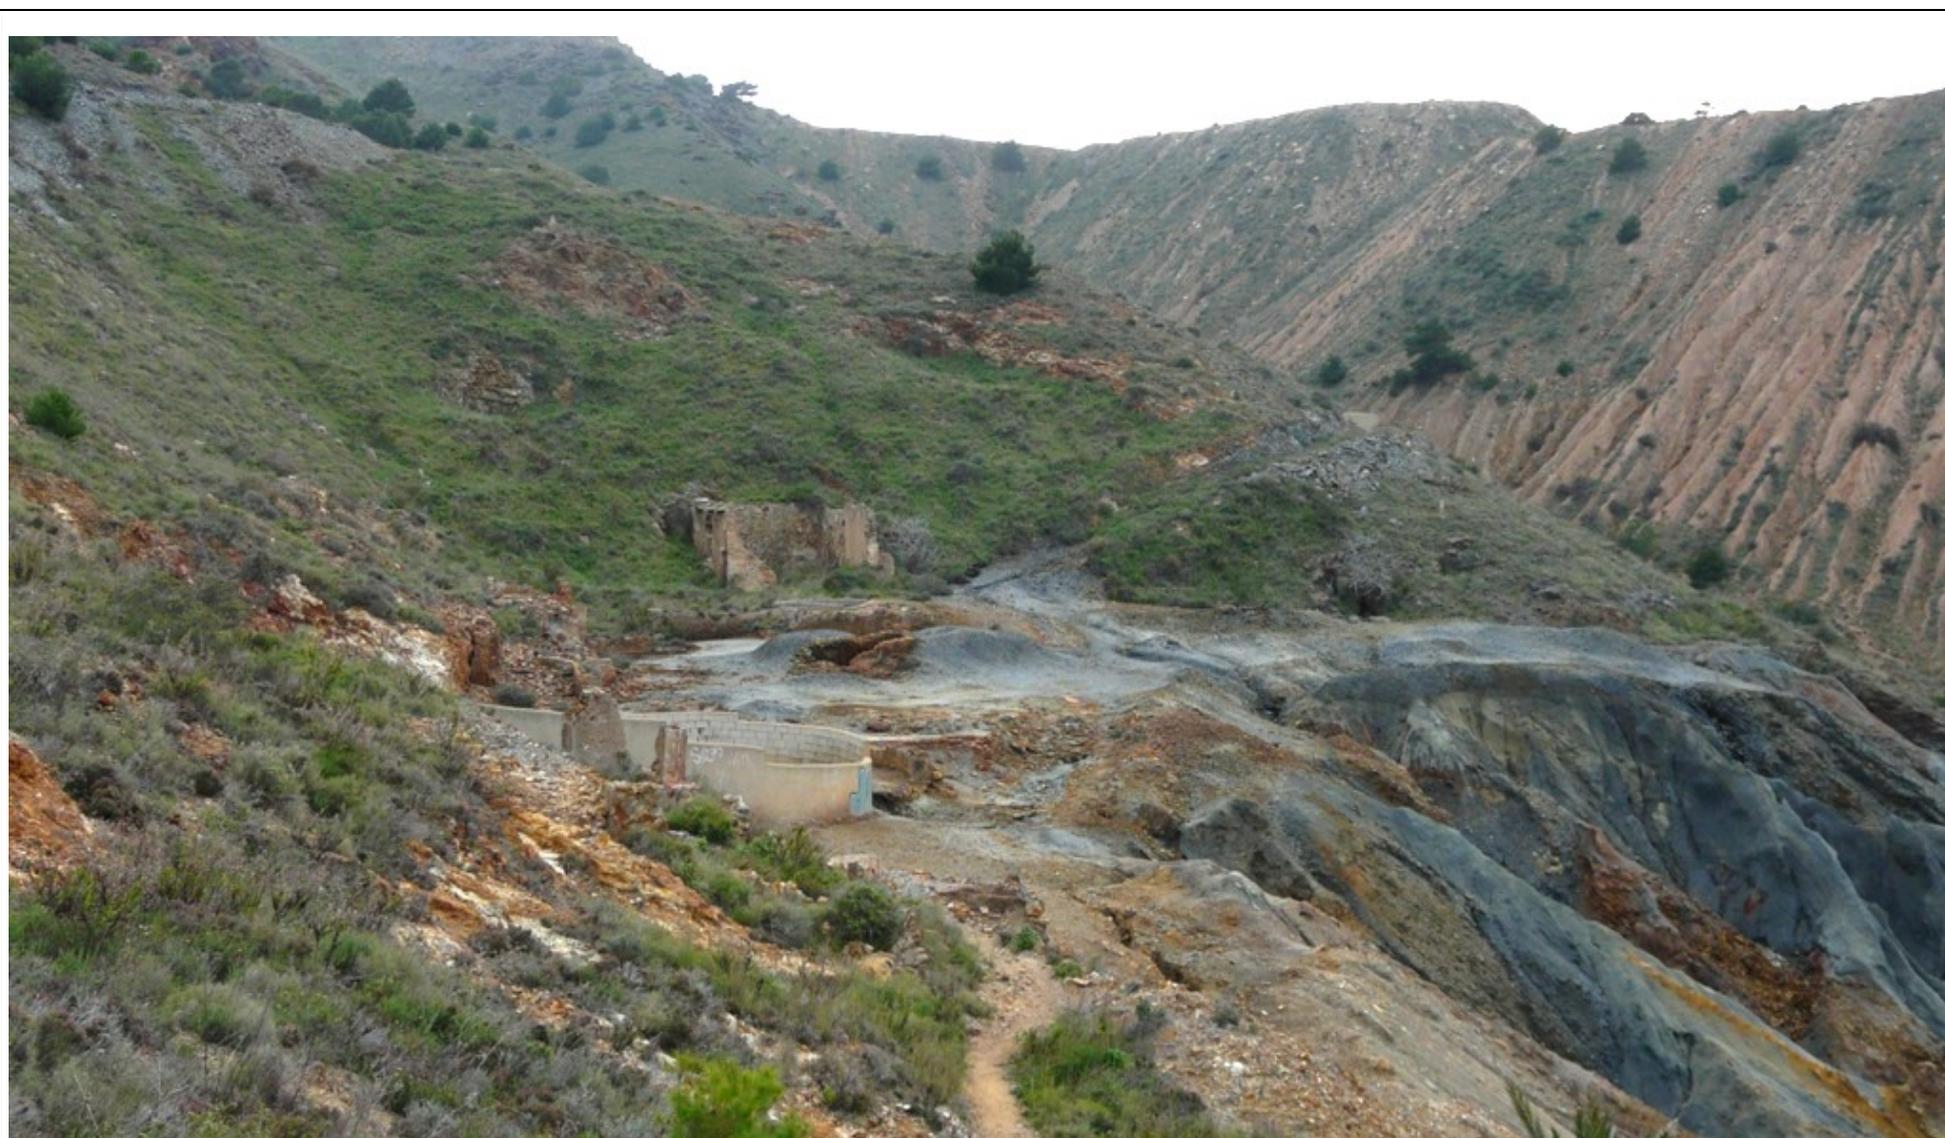
Daños estructurales en los alzados de muros de carga y restos de elementos constructivos deteriorados.

1. Vista general del estado actual del lavadero y las instalaciones de la mina San José.

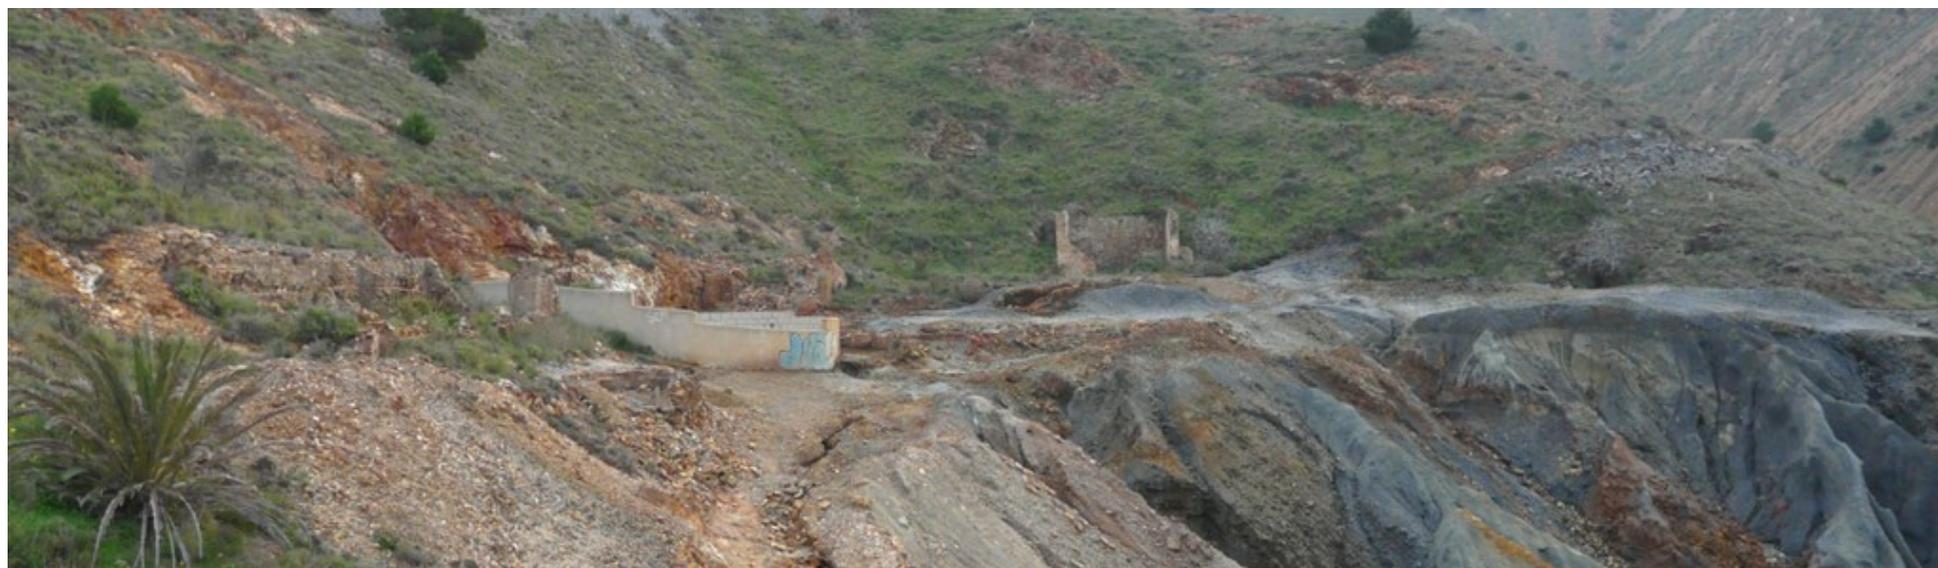
2. Vista general del estado actual de las instalaciones de la mina San José.

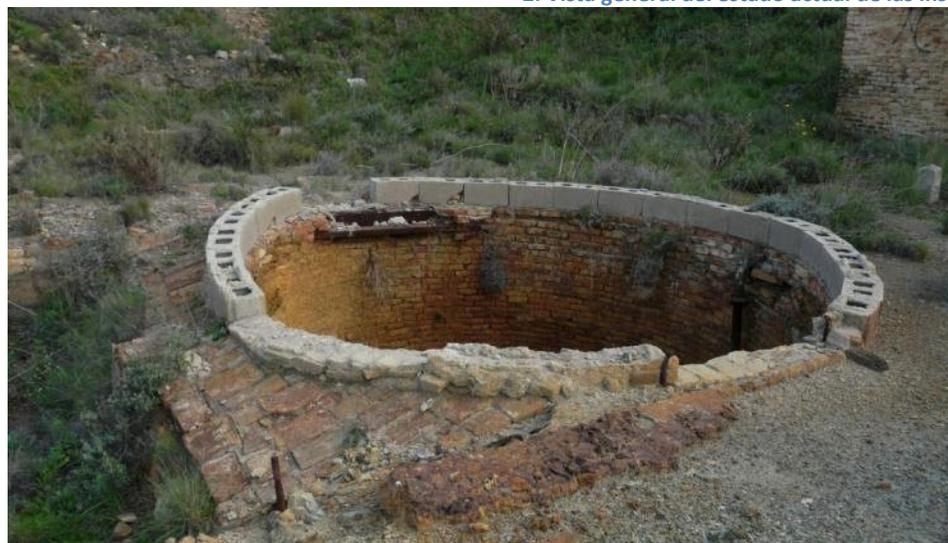
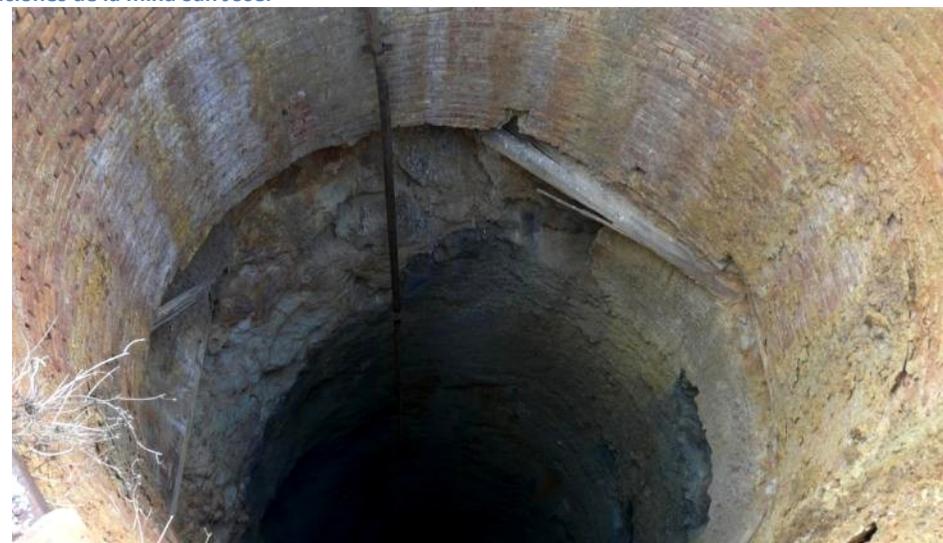
3 y 4. Pozo maestro sin brocal de la mina San José sobre el que antiguamente habría un castillete hoy desaparecido.
