SECTOR V: CAMINO DEL 33 – CUESTA DE LAS LAJAS

Índice de contenido SECTOR V: Camino del 33 – Cuesta de Las Lajas

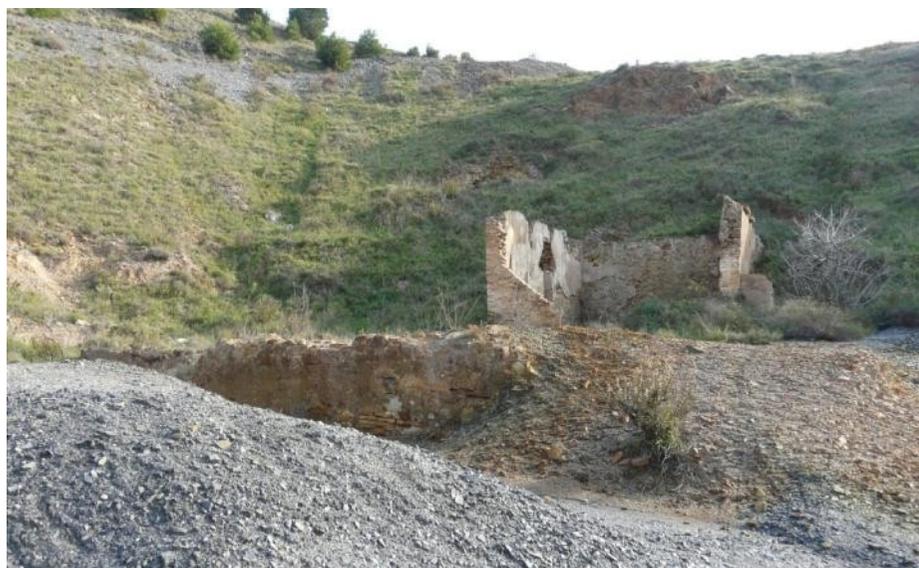
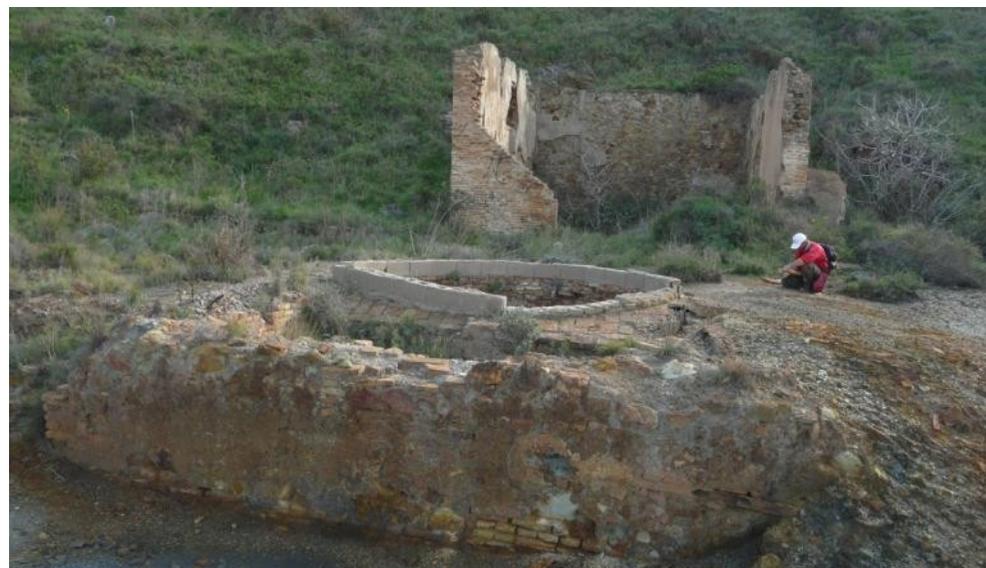
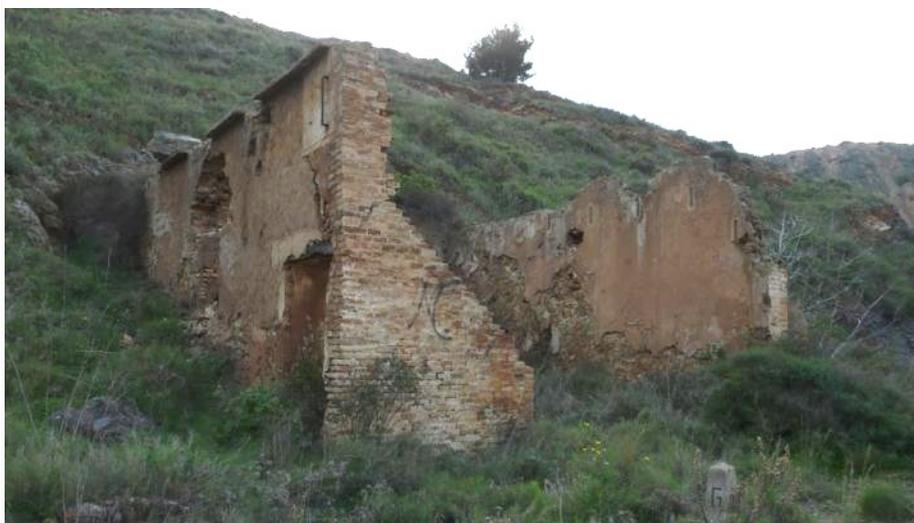
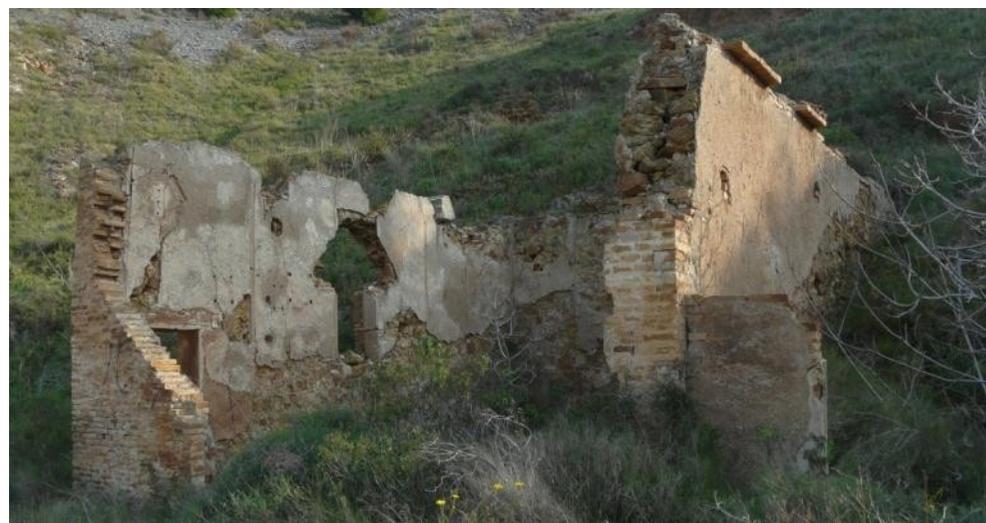
5, 6, 7 y 8. Estado actual de la casa de máquinas de la mina San José.

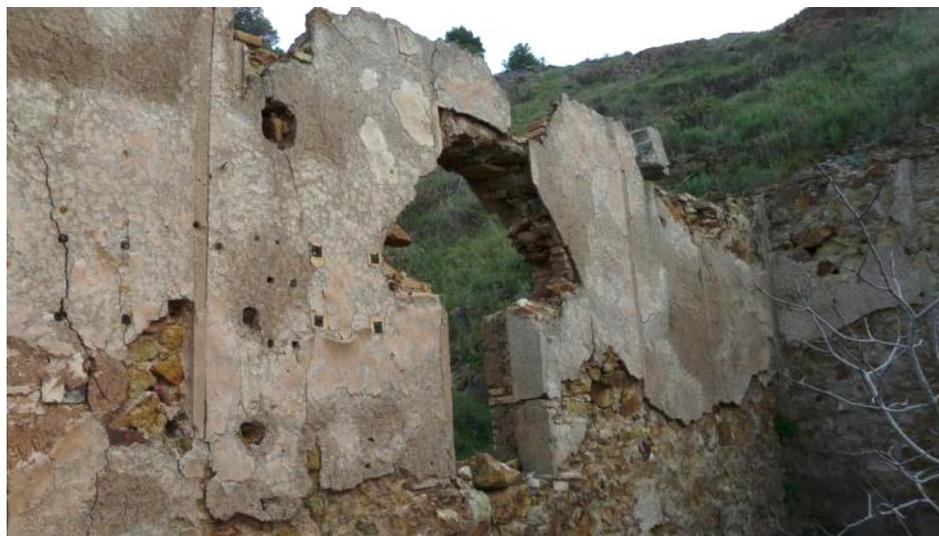
9. Detalle del interior de la casa de máquinas de la mina San José.

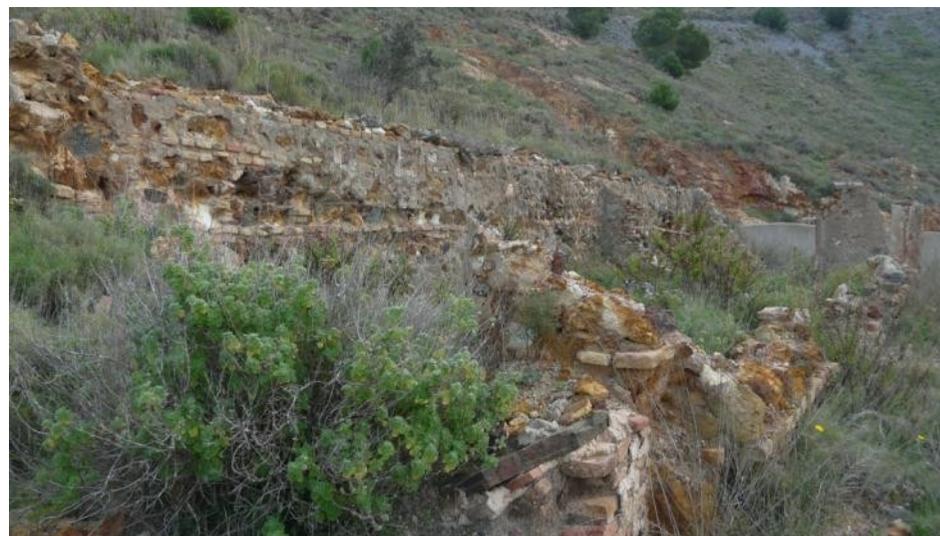
10. Edificaciones en ruinas de la mina San José, posiblemente almacenes u oficinas.

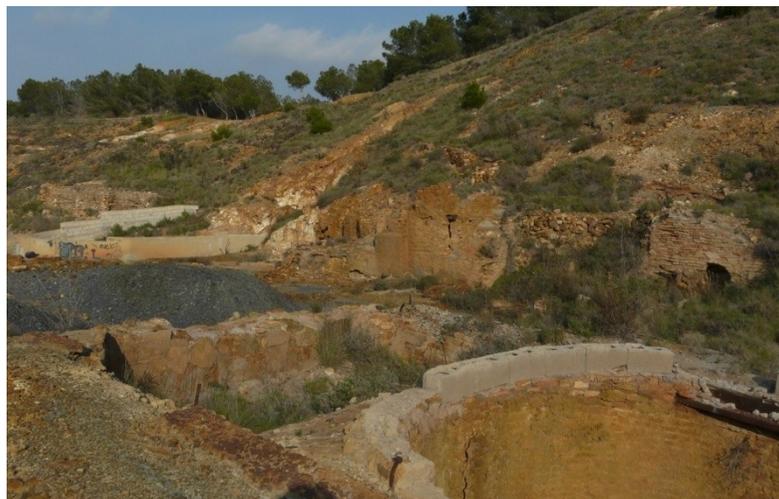
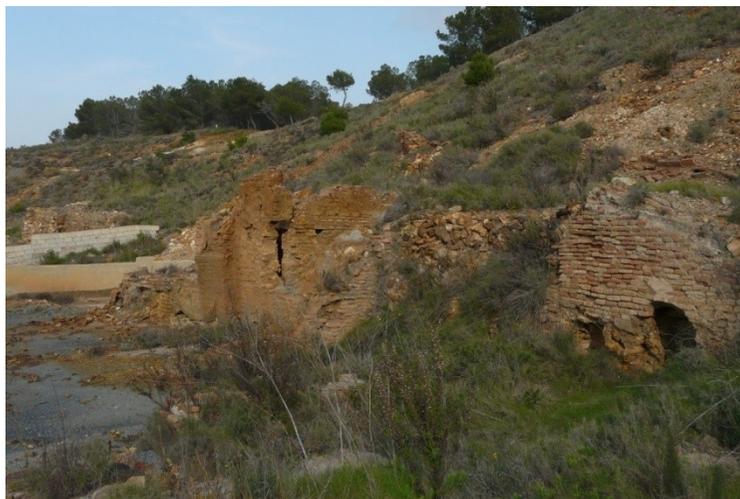
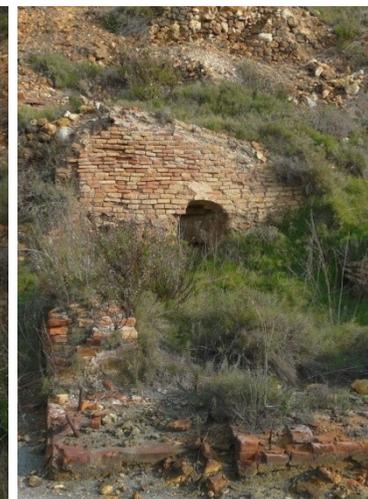
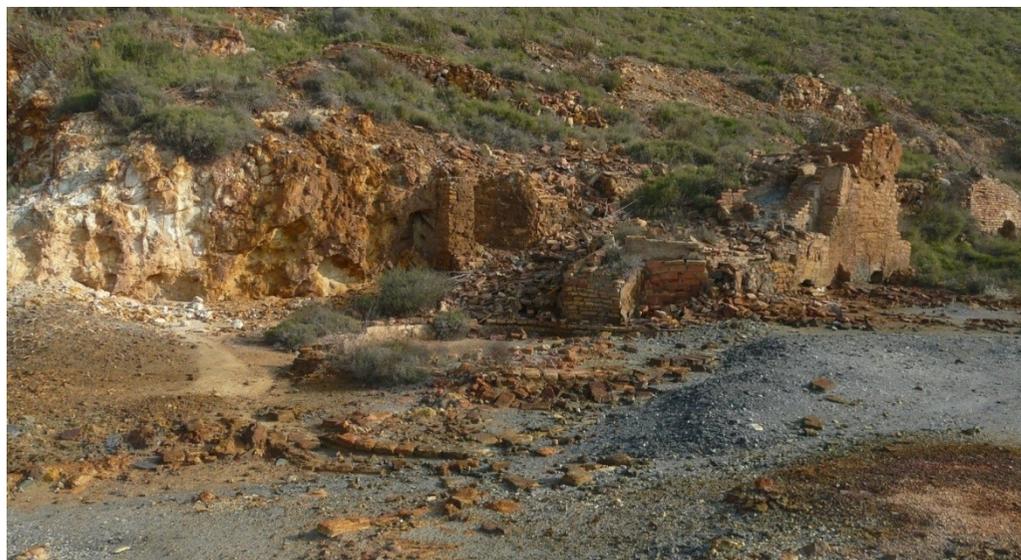
16, 17, 18, 19 y 20. Estado actual del lavadero gravimétrico de la mina San José.

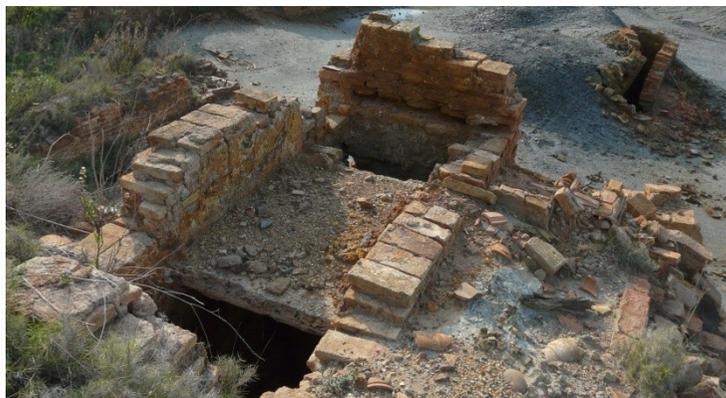
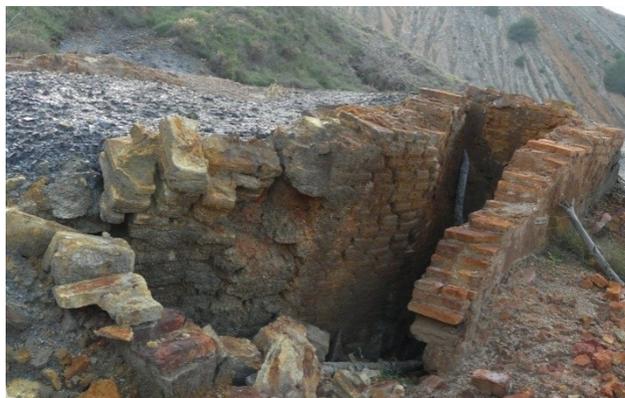
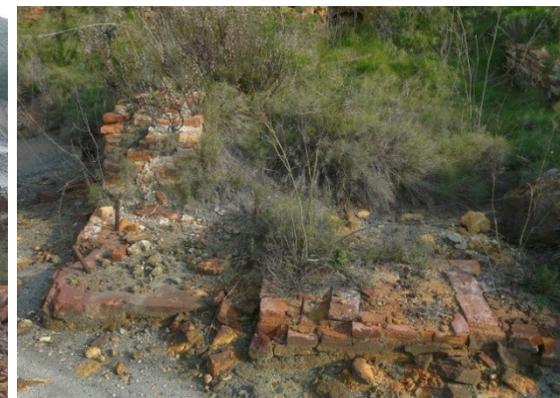
21 y 22. Estructuras realizadas en ladrillo macizo del lavadero de la mina San José.

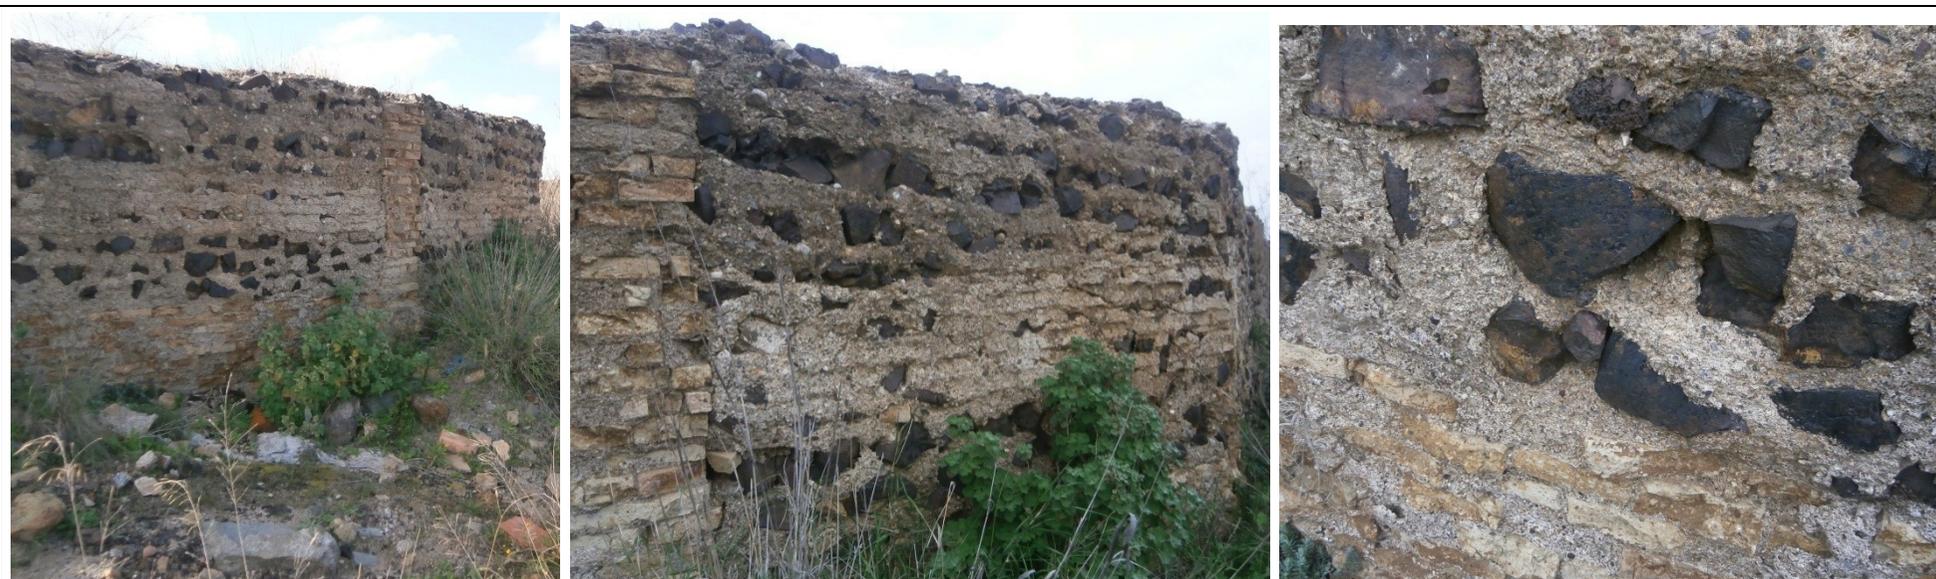
6, 7 y 8. Detalle de los muros con incrustaciones de escorias de la fundición Trinidad.

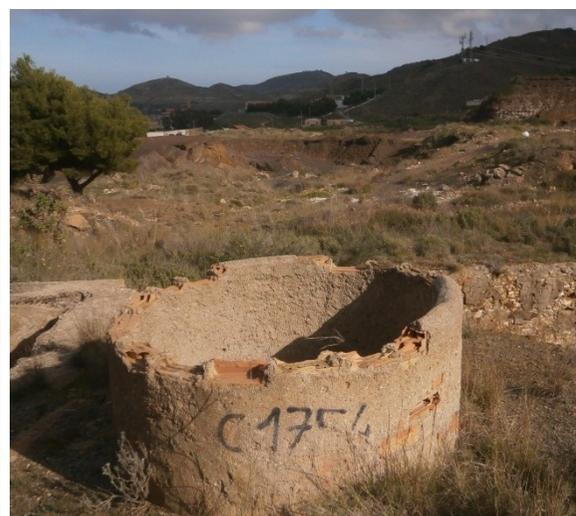
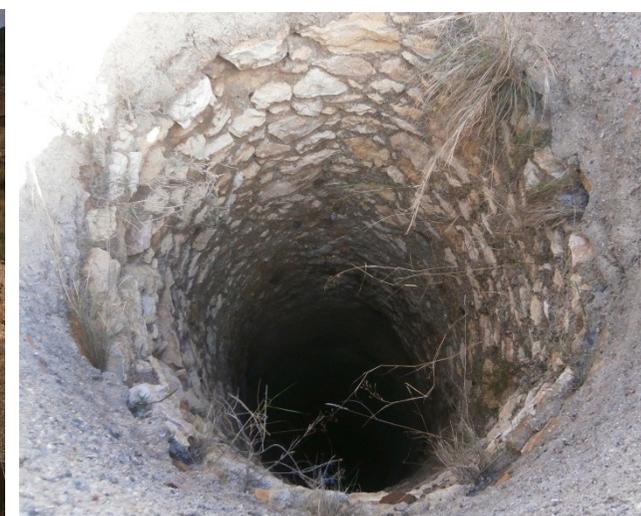
10 y 11. Exterior e interior del pozo existente en las instalaciones de la fundición.

<p>VALOR PATRIMONIAL: MEDIO</p>	<p>GRADO DE PROTECCIÓN</p>	<p>1</p>
<p>Es de interés conservar las pocas muestras de escoriales que quedan en la Sierra Minera de Cartagena-La Unión y que singularizan el paisaje minero.</p>		
<p>PROPUESTAS DE CONSERVACIÓN:</p>		
<p>Apenas quedan restos, con escasa entidad de la estructura de la antigua fundición. Es importante la conservación de los escoriales como parte integrante del paisaje minero. Resulta necesaria la limpieza de los restos de edificaciones y consolidación para evitar riesgos. También se considera importante la adecuación del brocal del pozo, en mal estado por construcción endeble y no tener suficiente altura.</p>

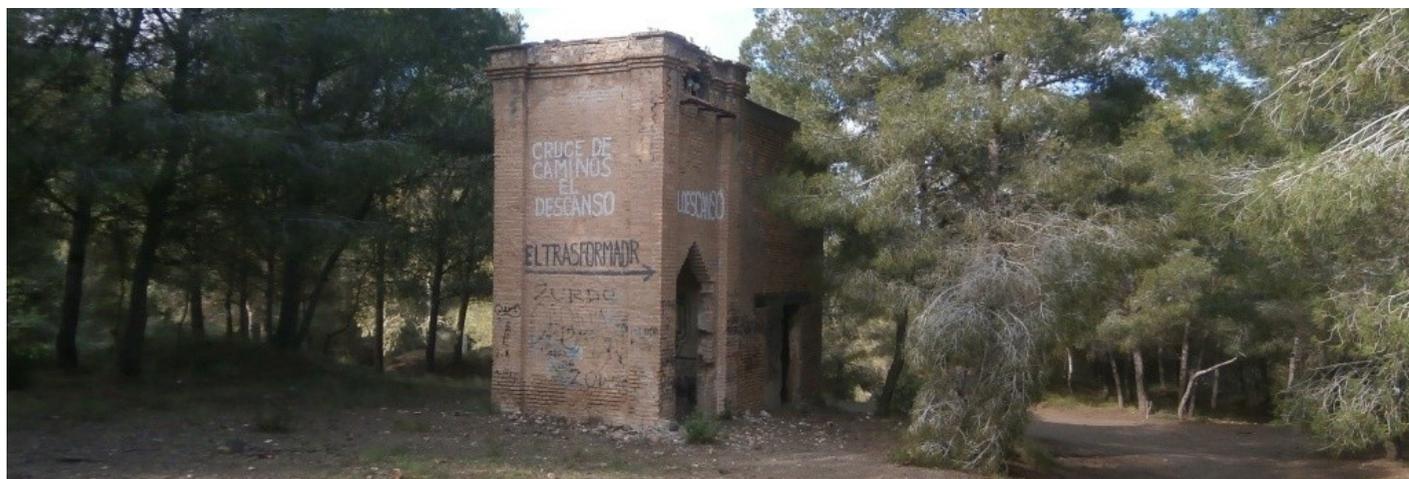
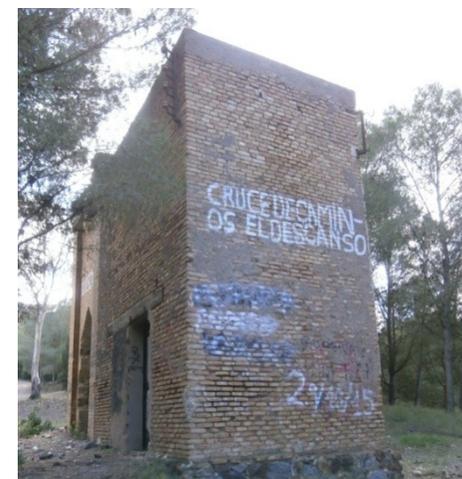
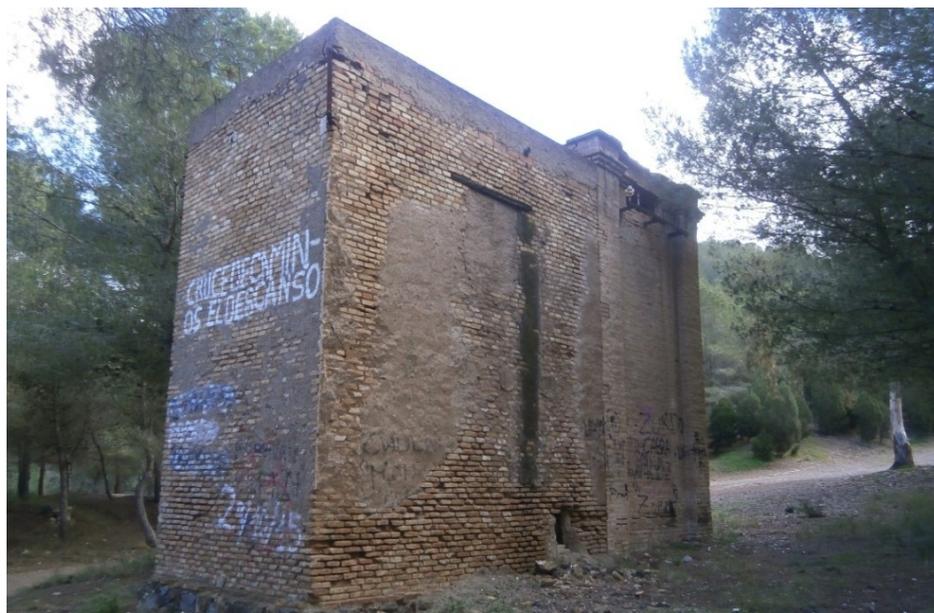
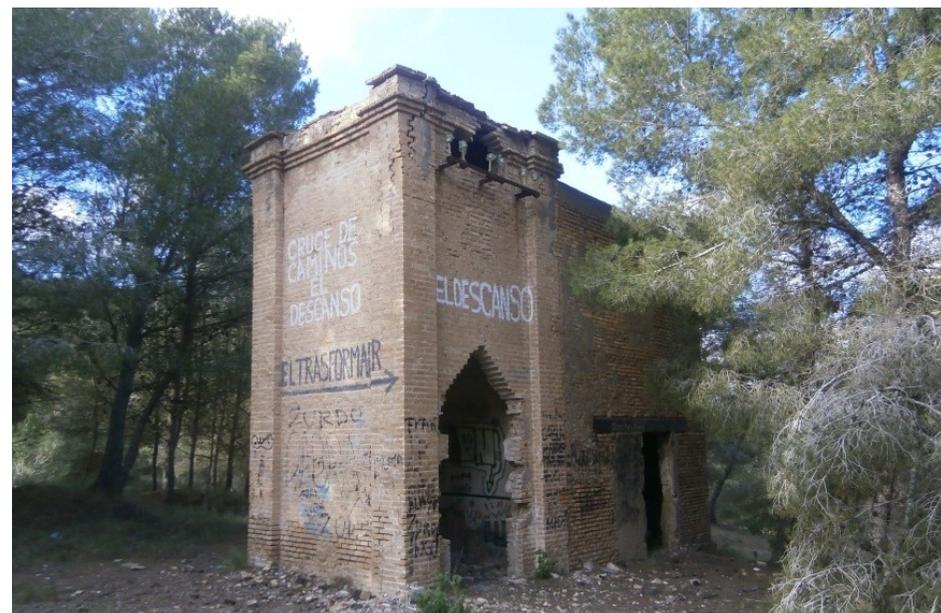
16, 17, 18 y 19. Imágenes del estado actual de la torreta eléctrica situada en las proximidades de la fundición Trinidad.

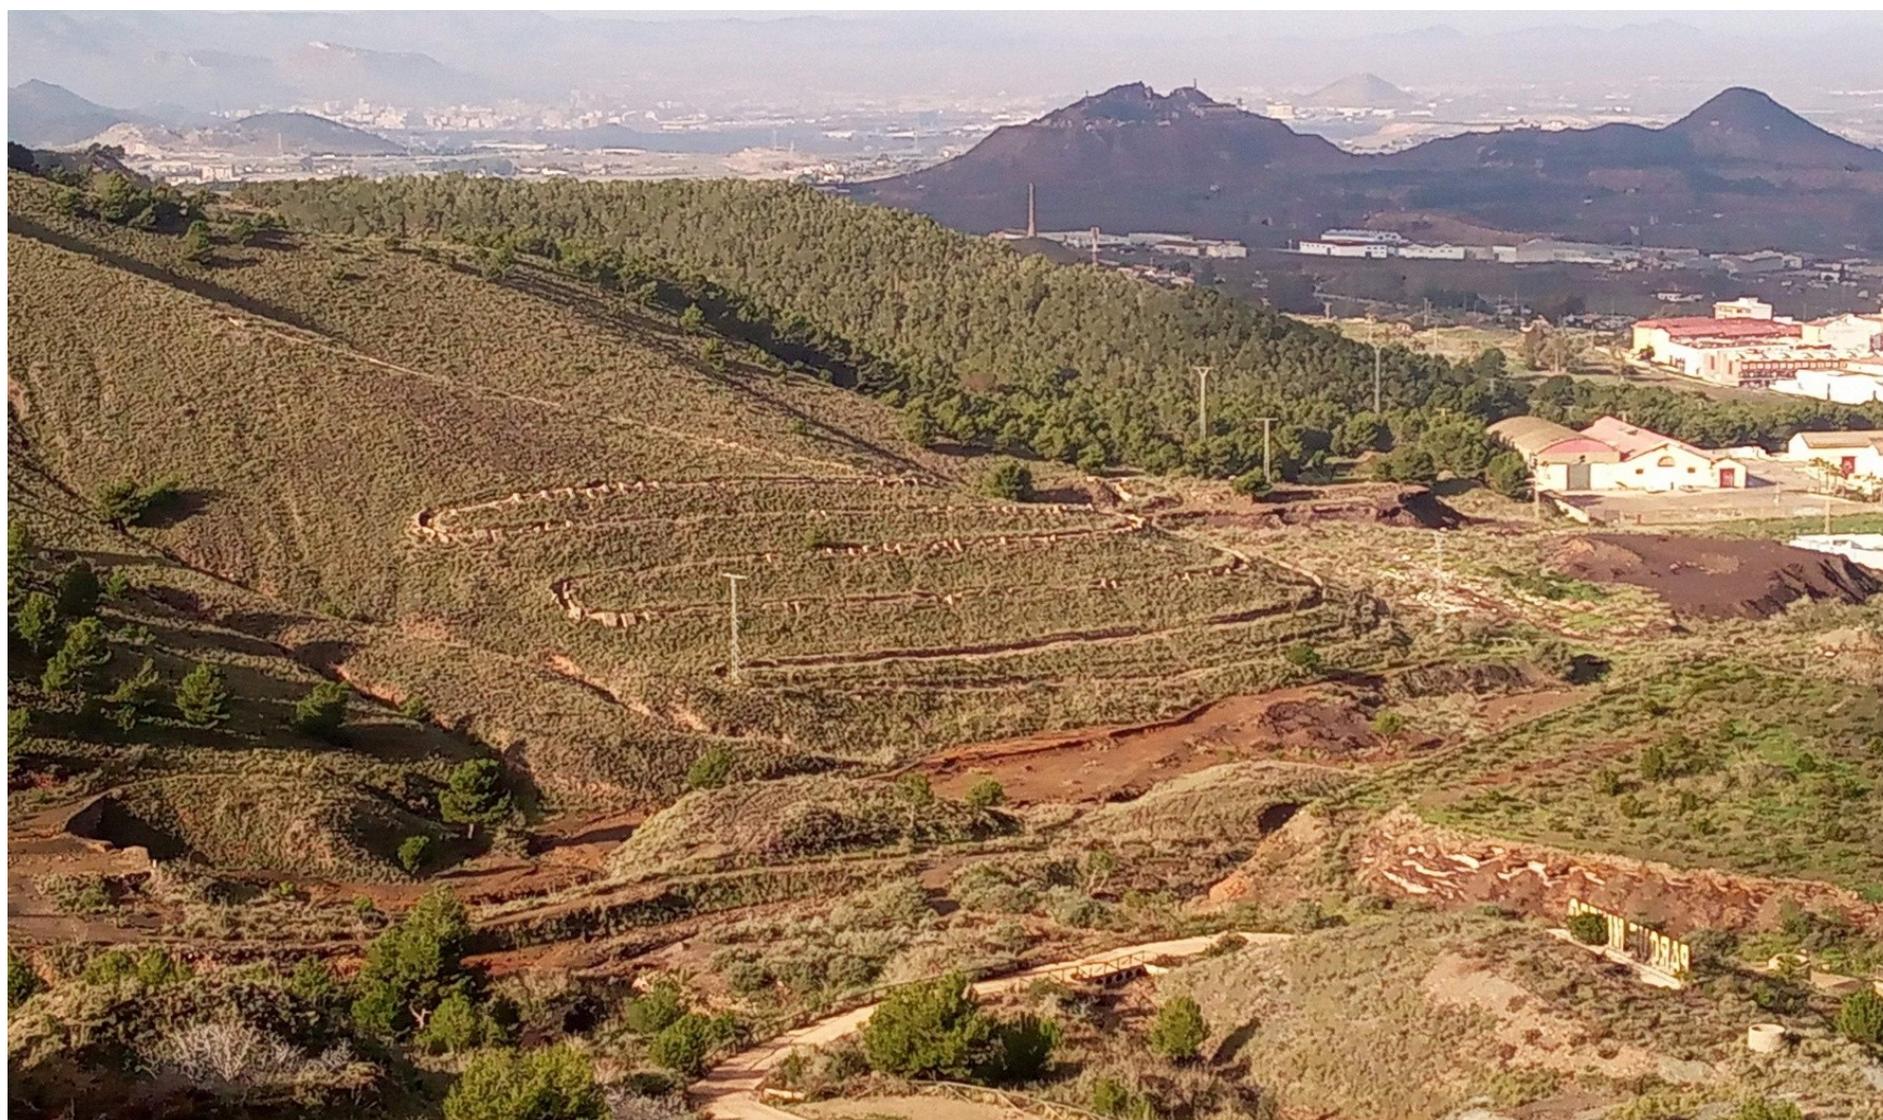
<p>El nivel de riesgo para las personas es alto.</p> <p>El nivel de riesgo para el elemento es alto.</p>	<p>Existe un nivel alto de riesgo para las personas siendo los riesgos de mayor probabilidad los siguientes:</p> <ul style="list-style-type: none"> ✓ Colapso de paredes, tejado y estructura. ✓ Accidente por instalación abandonada. 	<p>Existe un nivel alto de riesgo para el elemento siendo los riesgos de mayor probabilidad los siguientes:</p> <ul style="list-style-type: none"> ✓ Deterioro por la erosión y la acción de los agentes meteorológicos. ✓ Contrafuertes dañados y galería sin bóveda de cierre estructural. ✓ Desprendimiento de ladrillos y mampuestos del muro.
VALOR PATRIMONIAL: ALTO	GRADO DE PROTECCIÓN	1
<p>Elemento de gran valor patrimonial por la escasez de serpentines de condensación de humos en el contexto de la Sierra Minera de Cartagena-La Unión. En otros lugares de esta zona minera apenas nos quedan las huellas o trazas en el suelo de antiguos serpentines ya desaparecidos. Es un elemento minero que destaca mucho en el paisaje y de gran belleza estética.</p>

1. Vista general del estado actual del serpentin de condensación de humos de la fundición Trinidad de Rentero.

PROPUESTAS DE CONSERVACIÓN:		
<p>Sería necesaria una limpieza, consolidación y refuerzo estructural de las paredes del serpentín. Elemento de gran valor patrimonial y cercano al Parque Minero de la Unión.</p> <p>Tras una restauración parcial, podría incluirse dentro del Parque Minero.</p>

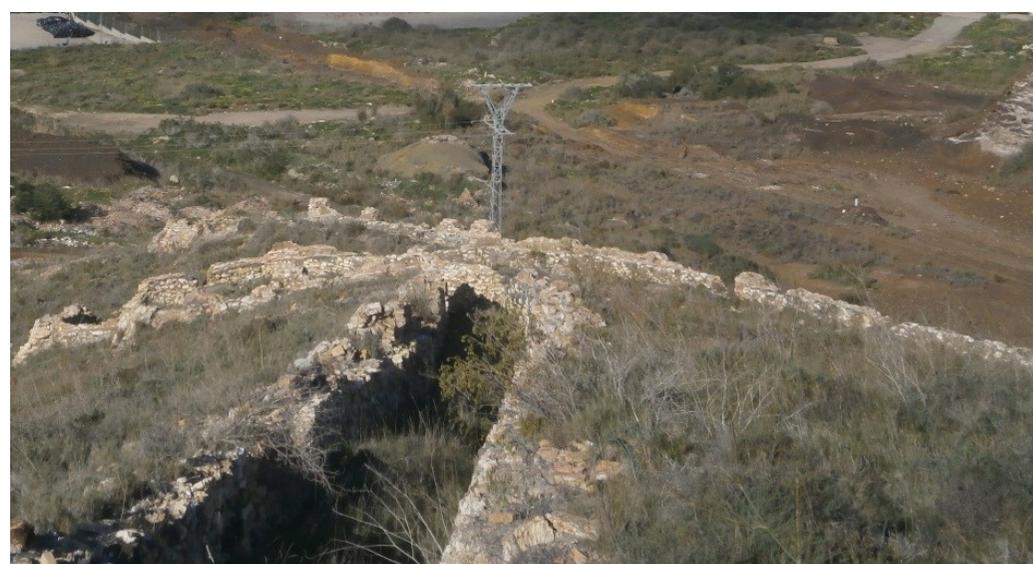
4, 5 y 6. Estado actual de distintos tramos de las galerías del serpiente de la fundición Trinidad.

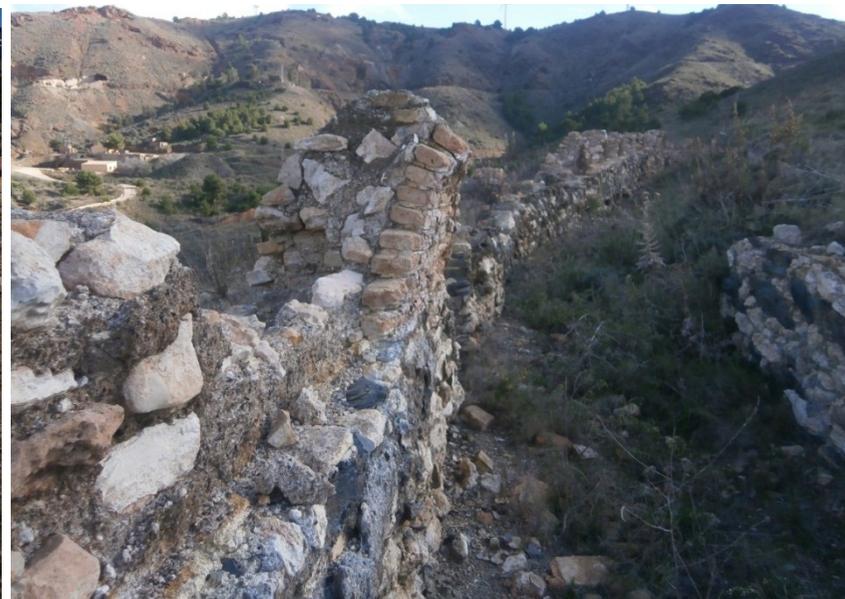
8. Tramo de galería de evacuación de humos que conserva el arranque de la bóveda de cubrición.

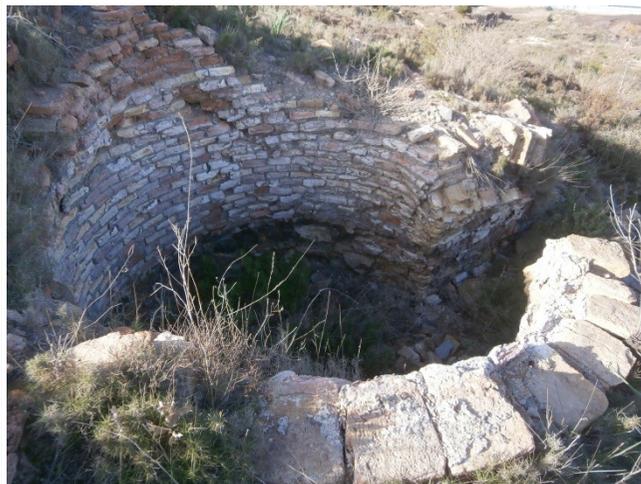
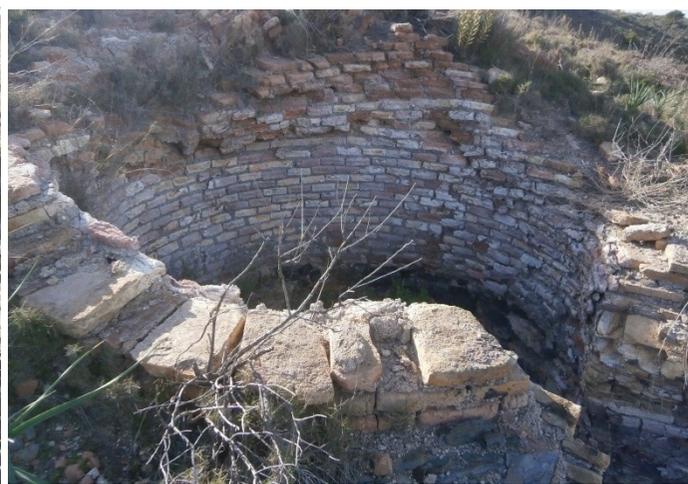
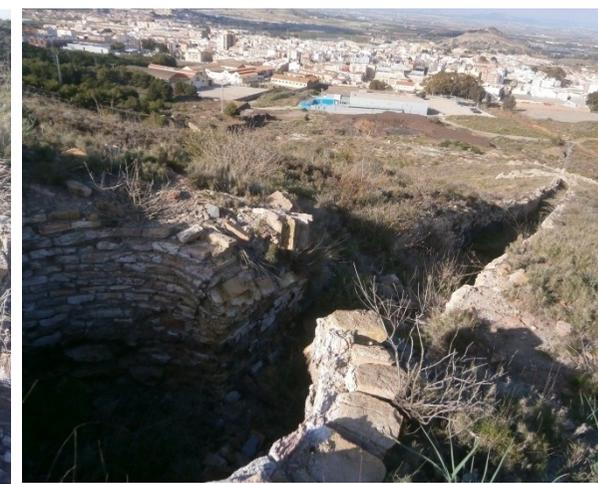
9, 10 y 11. Base de la antigua chimenea de evacuación de humos y conexión de ésta con la galería-serpentin.

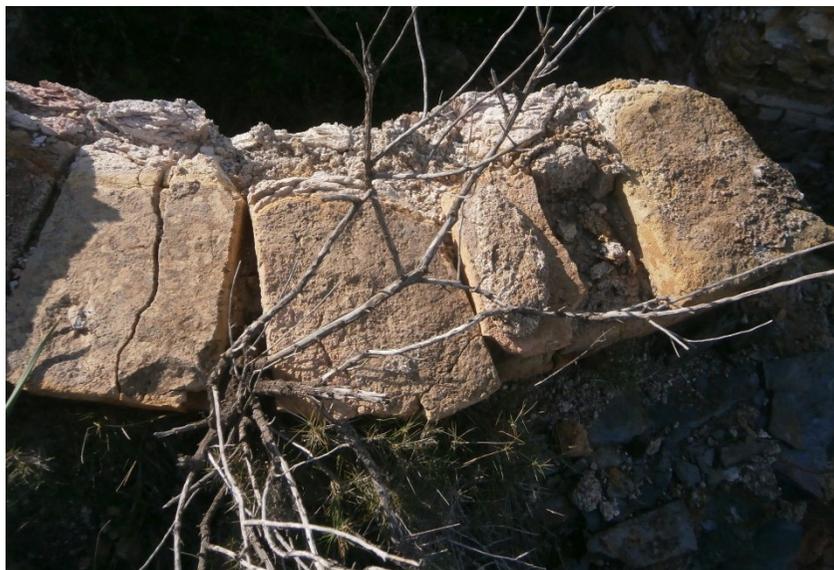
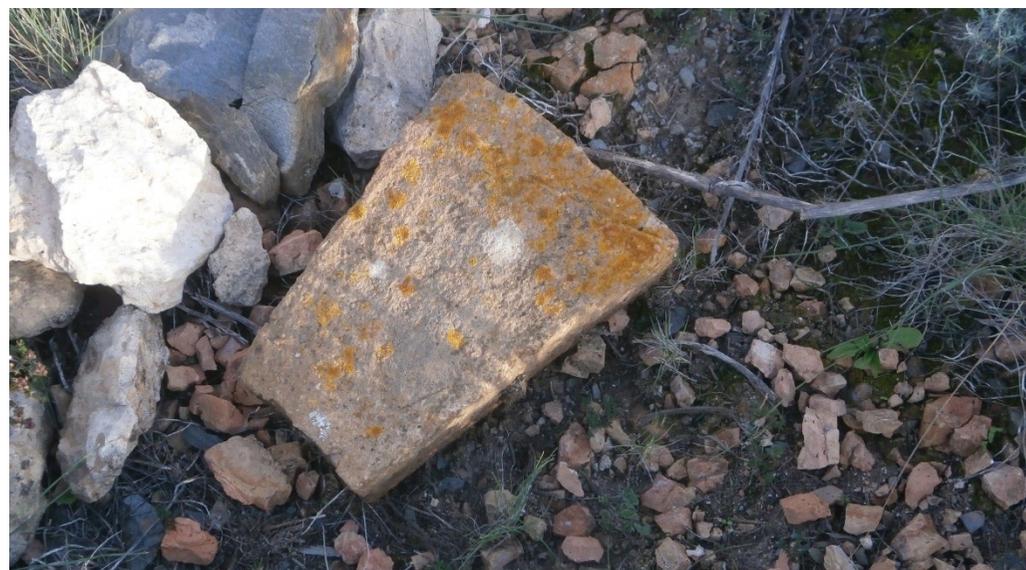
12 y 13. Detalle de los ladrillos en cuña de la chimenea principal.

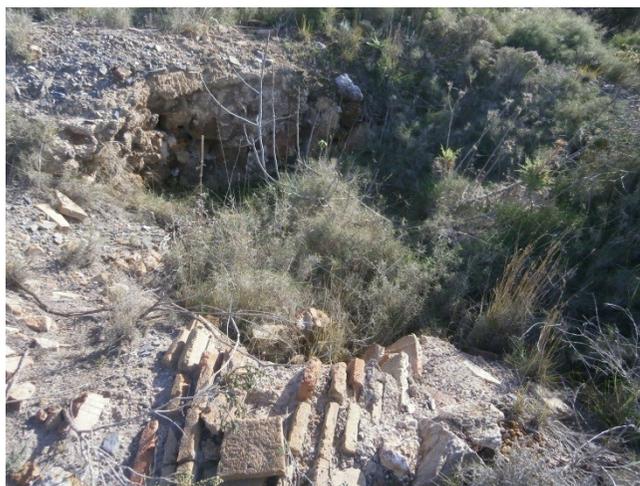
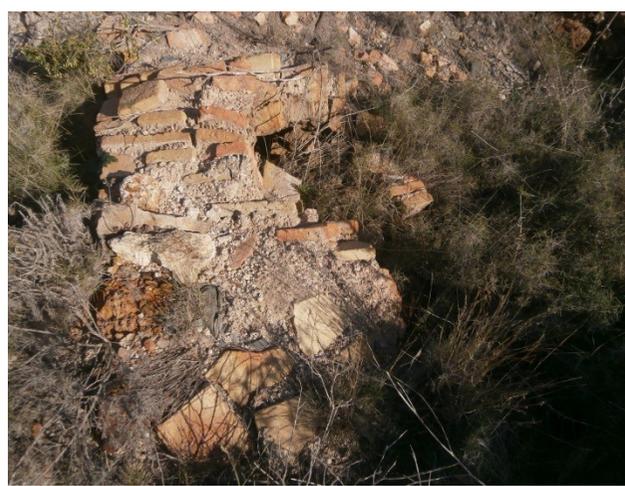
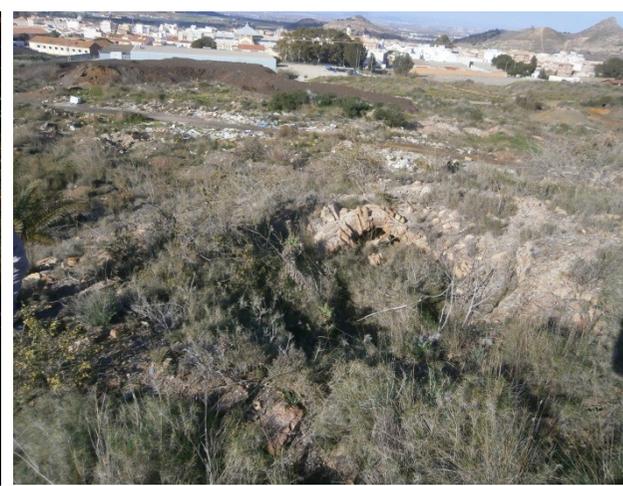
14, 15 y 16. Huellas de la existencia de una segunda chimenea con restos de galerías abovedadas.

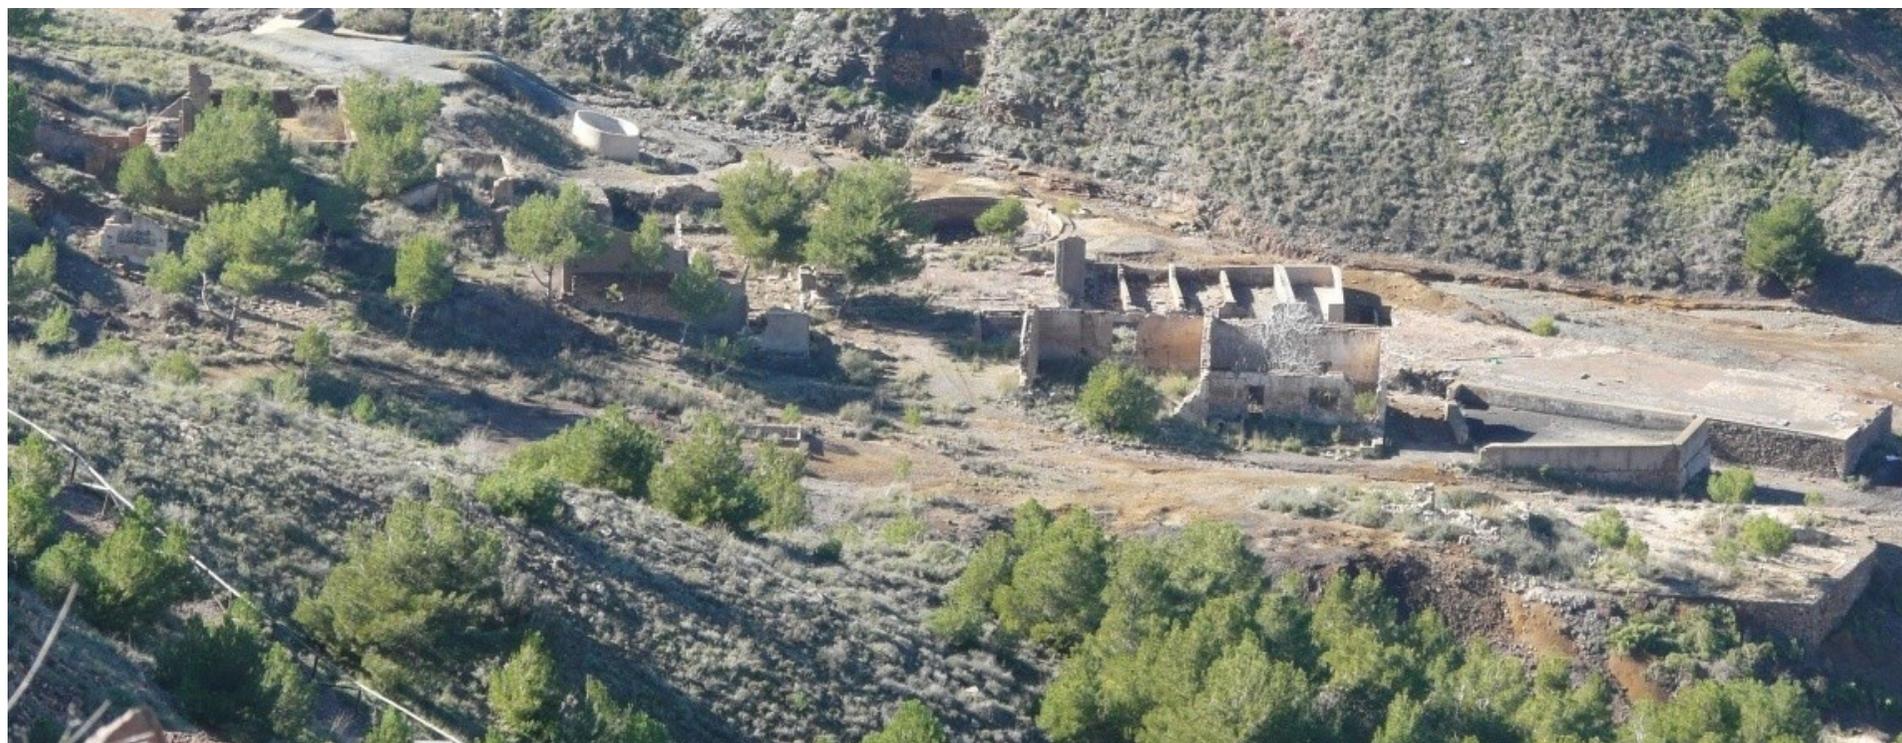
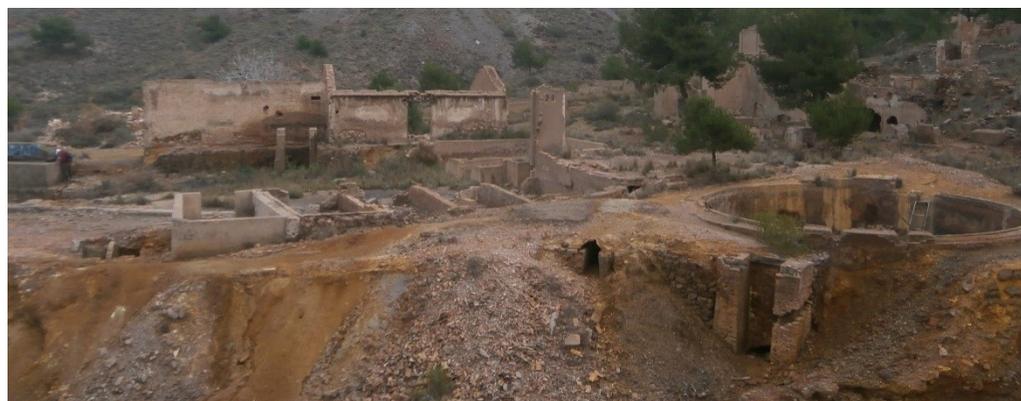
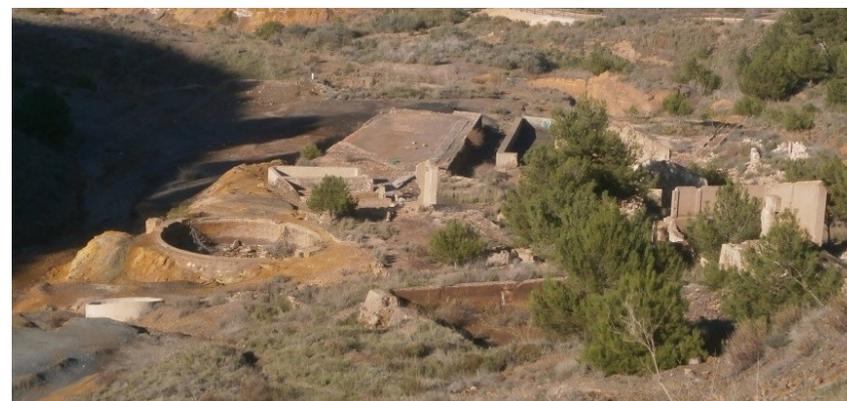
ESTADO DE CONSERVACIÓN: Valoración DEFICIENTE, DAÑO ESTRUCTURAL

Existe daño estructural en muchos muros de carga. También hay pequeños alzados de piedra y mampostería de estructuras colapsadas. Algunos otros elementos están arrasados, solo conservándose en cimentación.

1, 2 y 3. Vista general del estado actual de las instalaciones del lavadero de flotación diferencial San Isidoro situado en la concesión minera El Descuido.

<p>PROPUESTAS DE CONSERVACIÓN:</p>			
<p>Necesita limpieza, consolidación y refuerzos estructurales para eliminación de riesgos. Protección de gran dique. Complejo minero metalúrgico emblemático en la ciudad de La Unión que necesita restauración y puesta en valor. Al estar en las inmediaciones del Parque Minero de La Unión le da un valor añadido para una posible futura recuperación</p>

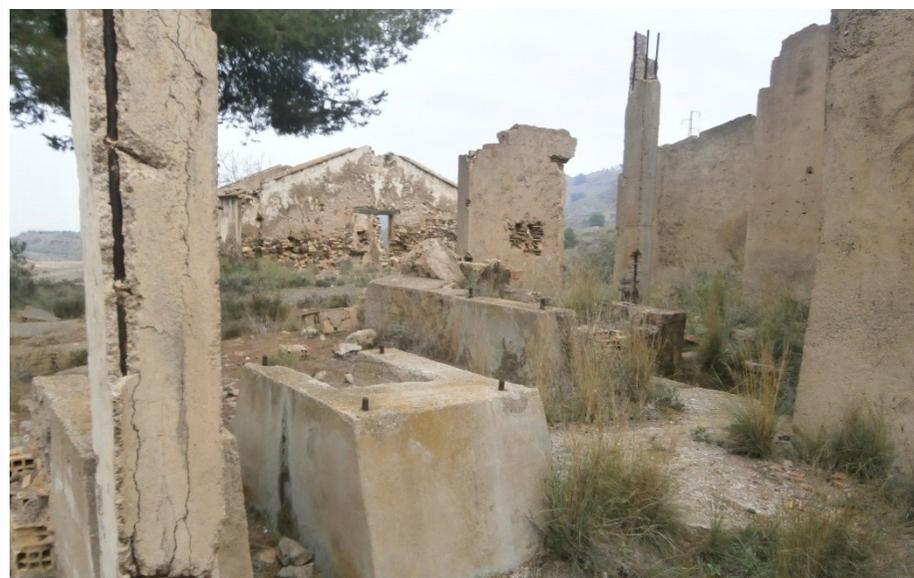
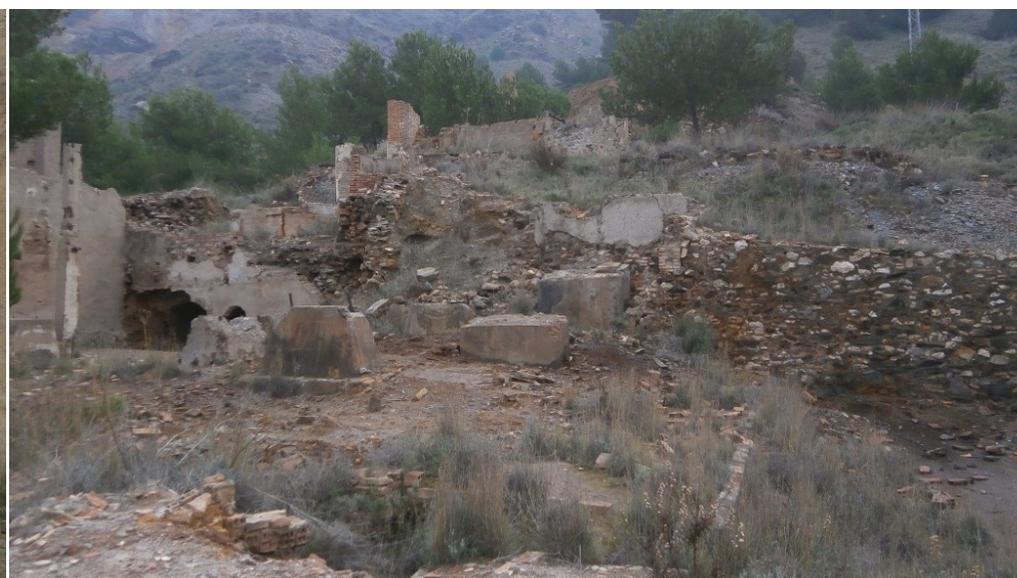
9 y 10. Estado actual de la nave de molinenda con restos de cimentaciones para maquinaria del lavadero San Isidoro.

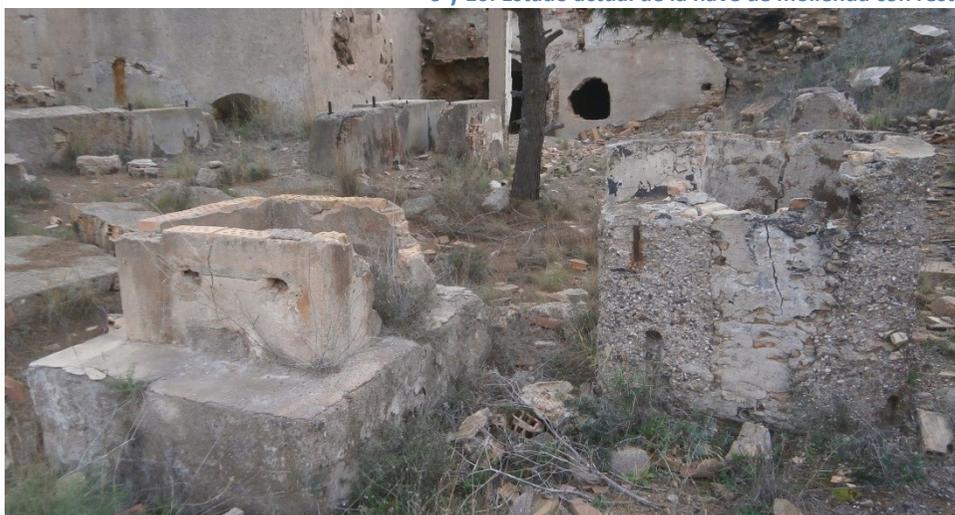
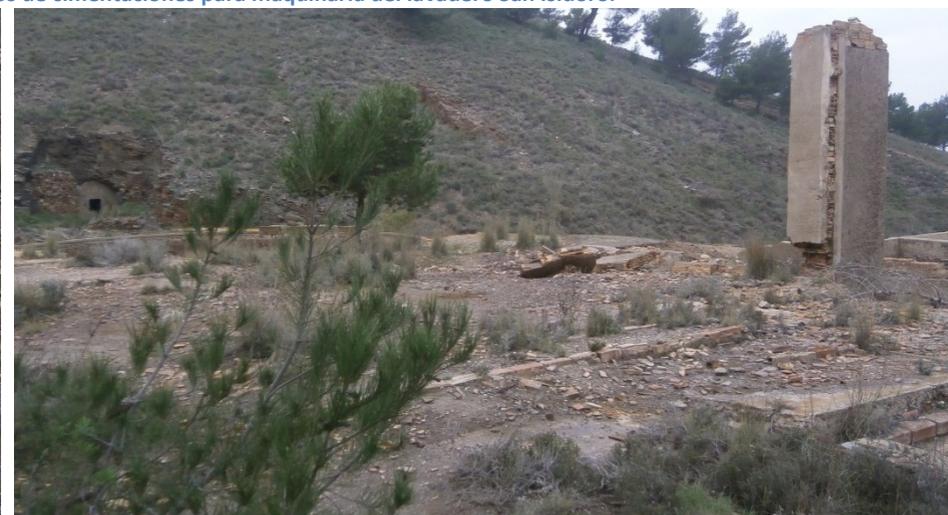
11 y 12. Estado actual de la sección de flotación del complejo para concentrar mineral.

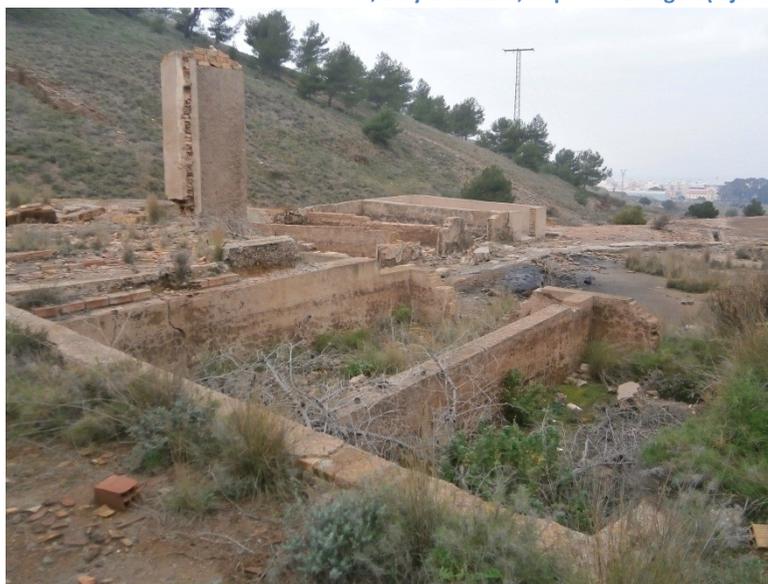
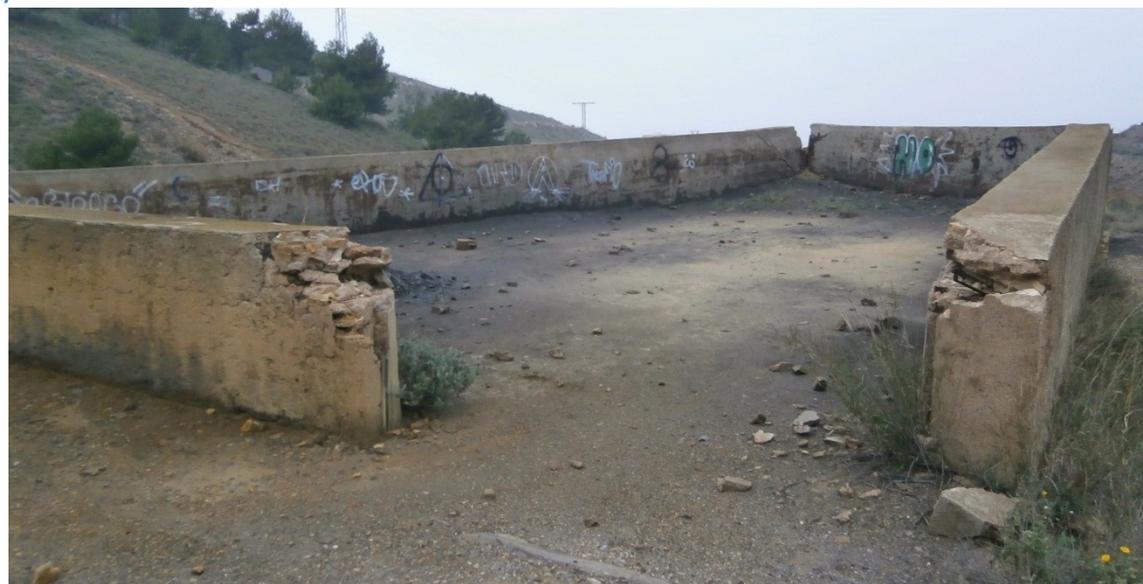
16 y 17. Estado actual de las balsas de secado de mineral.

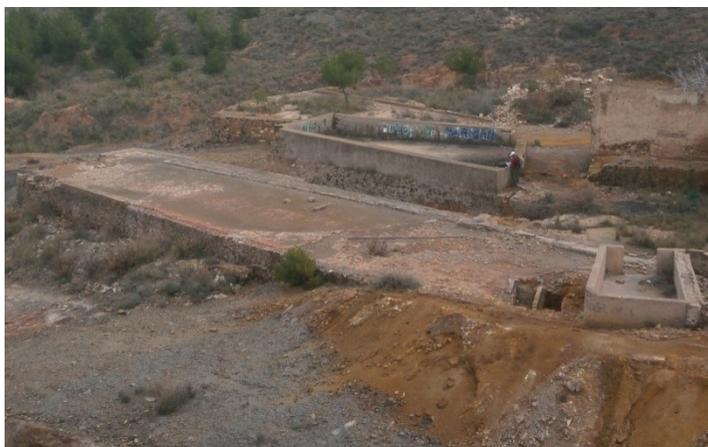
18. Estado actual del secadero y muelle de carga del mineral del lavadero San Isidoro.
