SECTOR V: CAMINO DEL 33 – CUESTA DE LAS LAJAS

Índice de contenido SECTOR V: Camino del 33 – Cuesta de Las Lajas

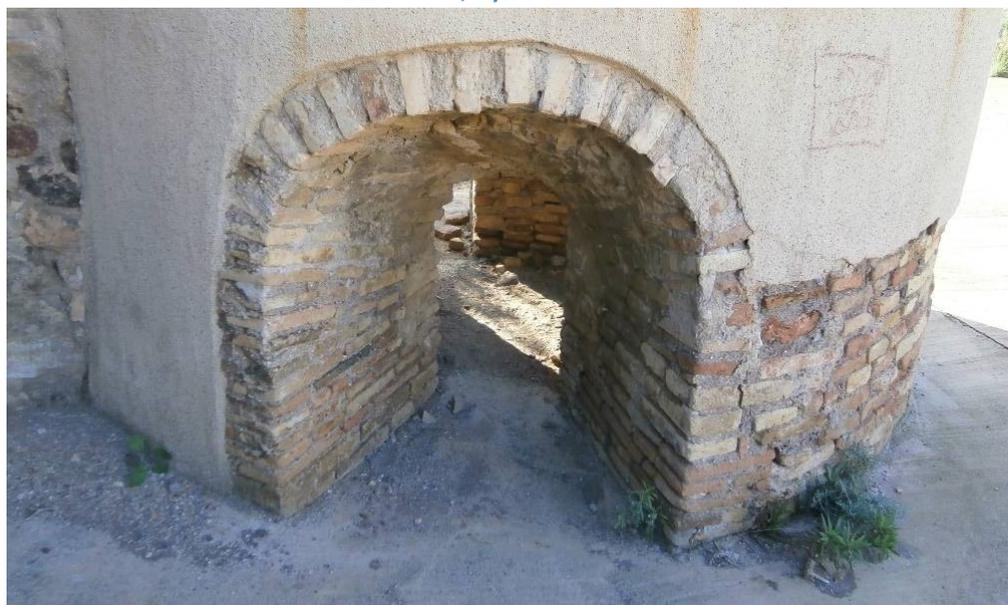
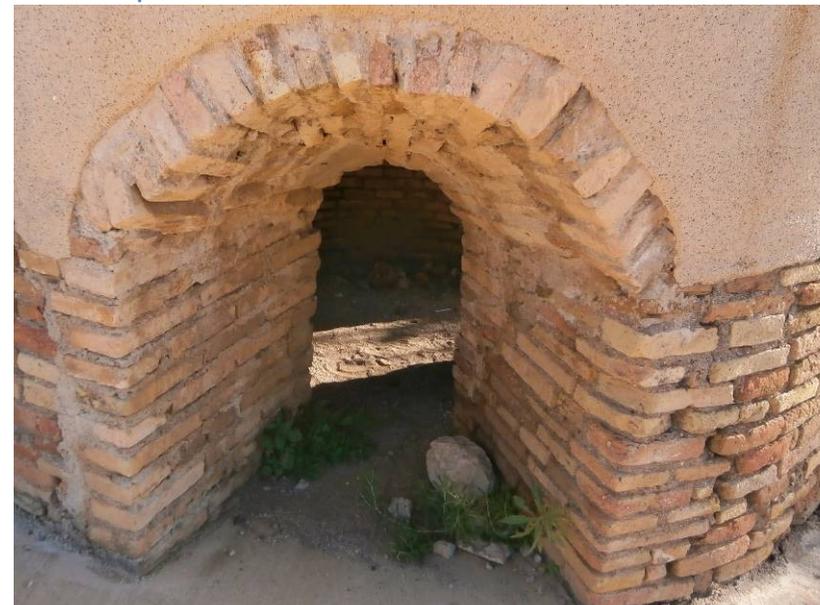
5 y 6. Estado actual de las bocas de alimentación del horno de la mina Remunerada.

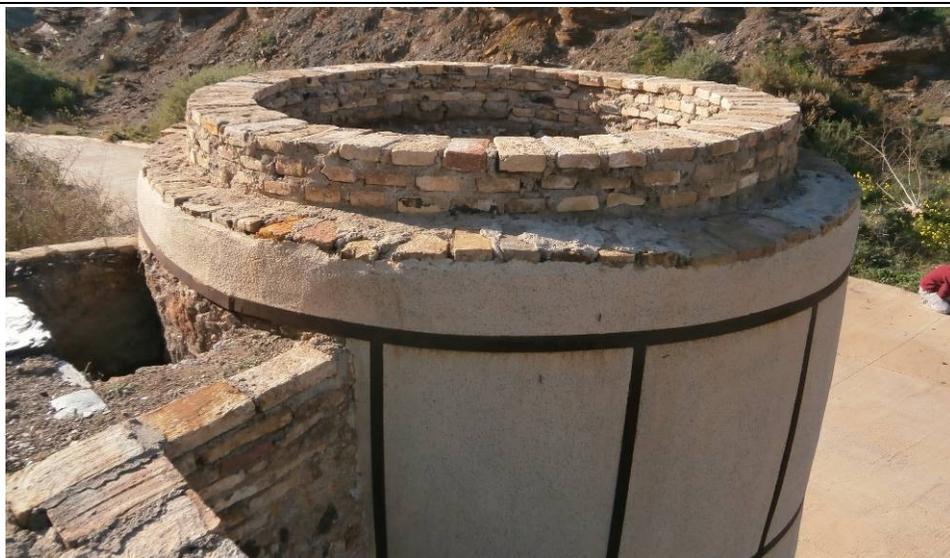
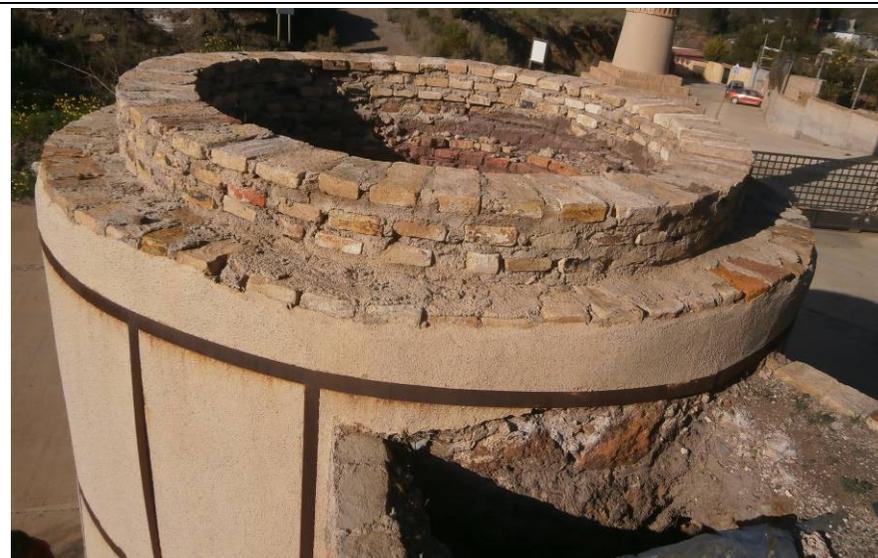
7 y 8. Imágenes del estado actual del cargadero de mineral del horno.

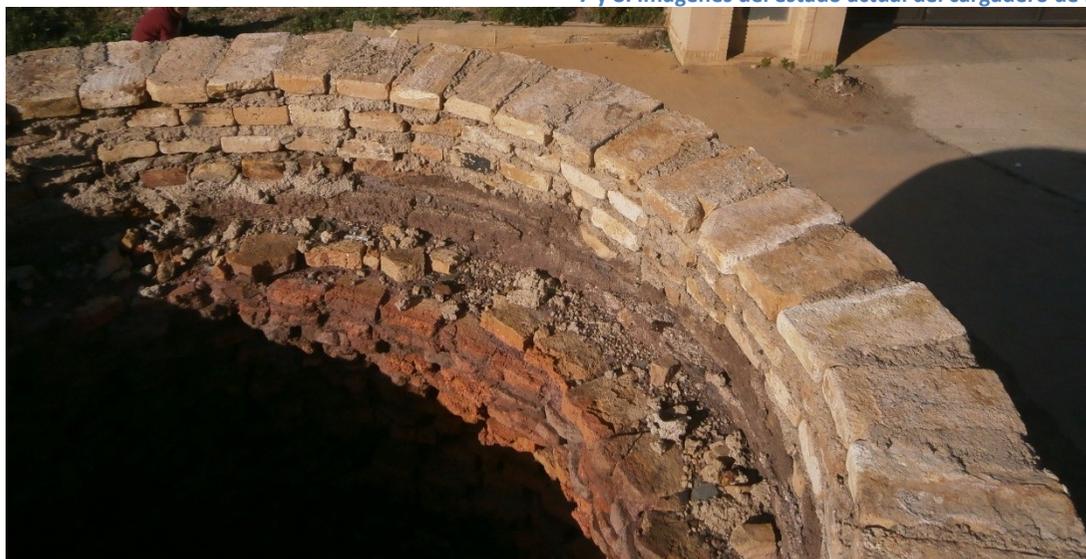
9. Detalle del cilindro interior de ladrillo macizo del horno de la mina Remunerada.

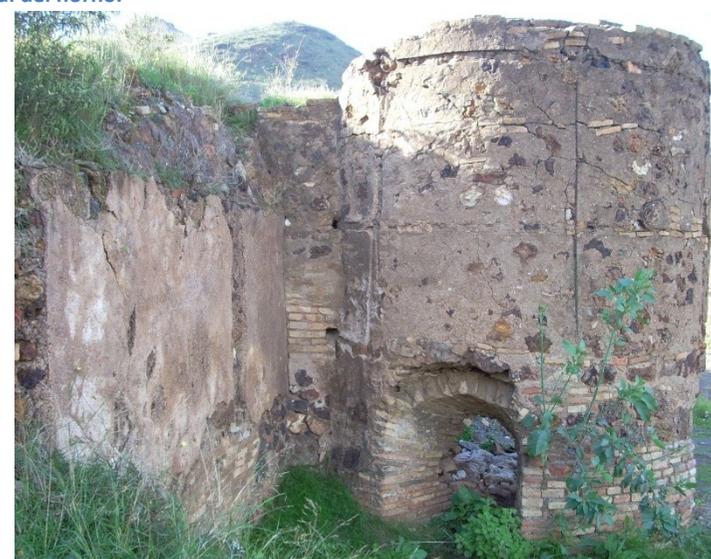
10. Fotografía retrospectiva del horno de calcinación de la mina Remunerada en 2007.

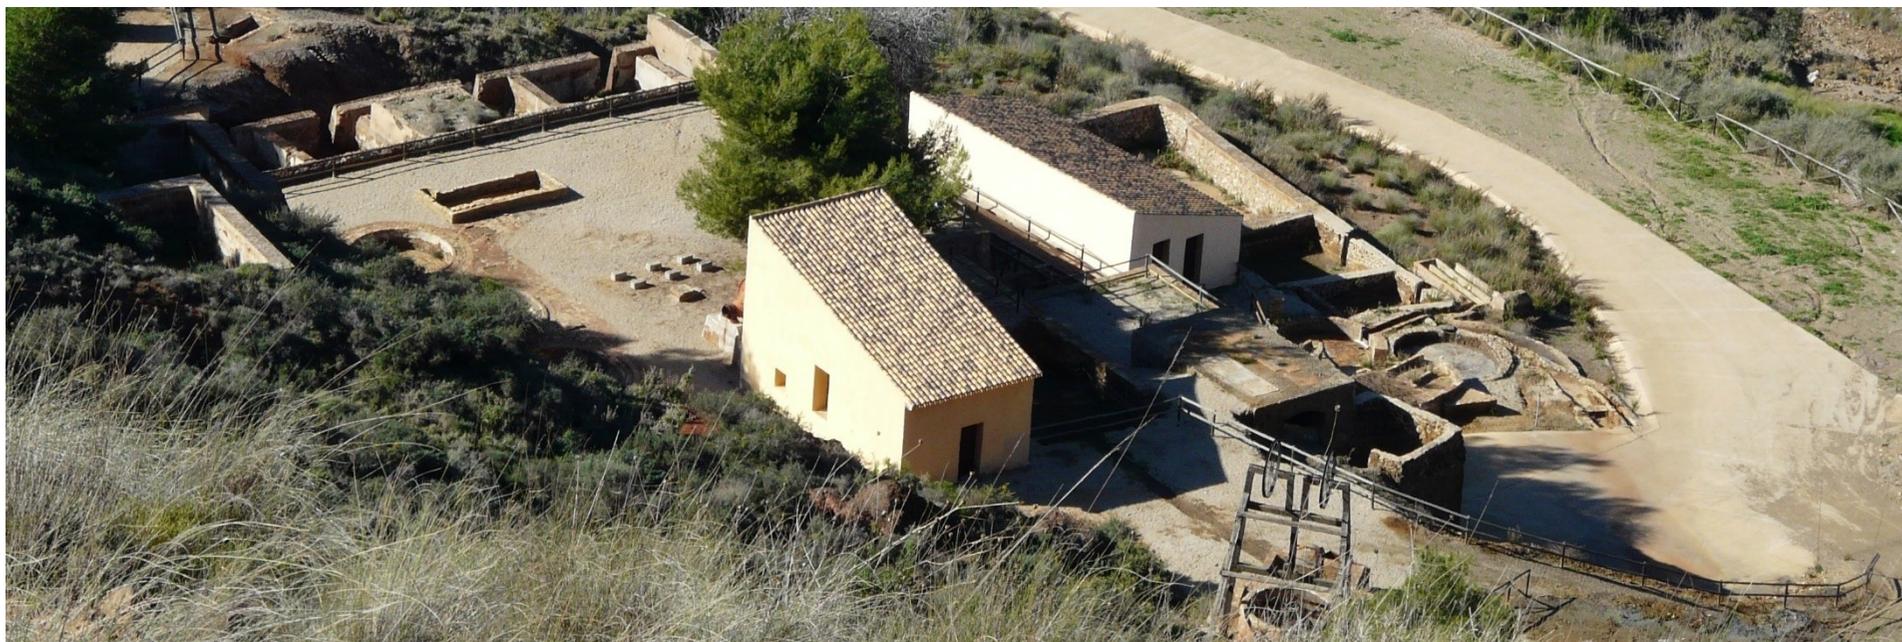
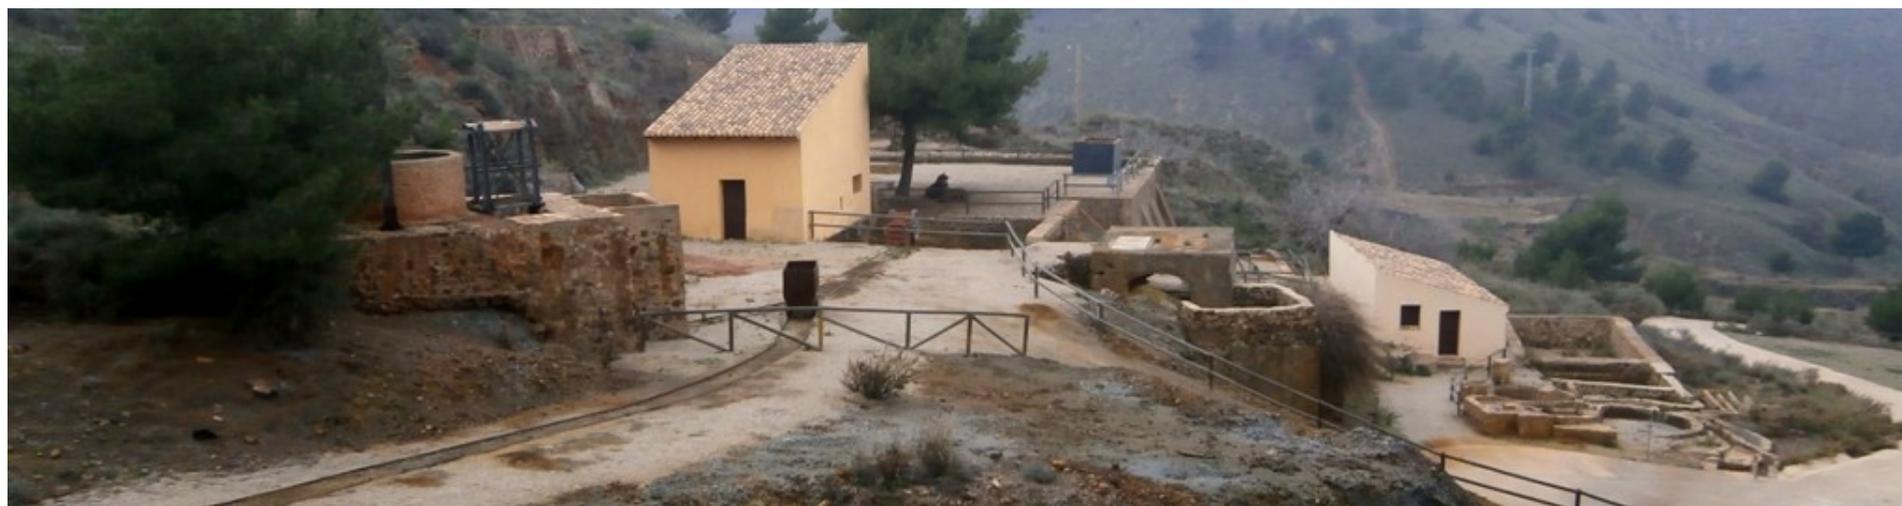
ESTADO DE CONSERVACIÓN: Valoración BUENO, DAÑOS MENORES		
<p>Instalación restaurada entre 2007 y 2010, perteneciente al Parque Minero de La Unión. Algunos elementos han sufrido un deterioro grave por exposición a la intemperie, vandalismo y falta de mantenimiento: rumbos, basamento de un depósito de agua, puente desde la galería de transporte hacia la zona de trituración, y, sobre todo, la mesa vibratoria original, de gran valor. Finalmente, para protegerlos, se han retirado la antigua mesa con intención de restaurarla y exponerla en el nuevo museo Minero de La Unión; así como la reproducción de criba de cajón y el basamento de depósito de agua utilizados para la recreación del proceso de concentración del mineral que se hacía en este antiguo lavadero, de cara a los visitantes del Parque Minero de La Unión.</p>		
NIVEL DE RIESGO: Valoración global	SEGURIDAD PARA LAS PERSONAS	SEGURIDAD DEL ELEMENTO

1 y 2. Vista general del estado actual de las instalaciones del lavadero gravimétrico de la mina Remunerada.

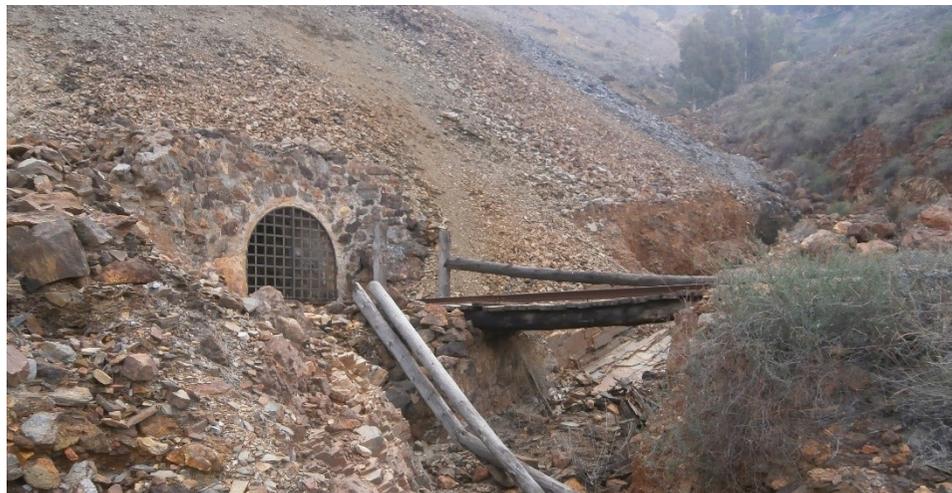
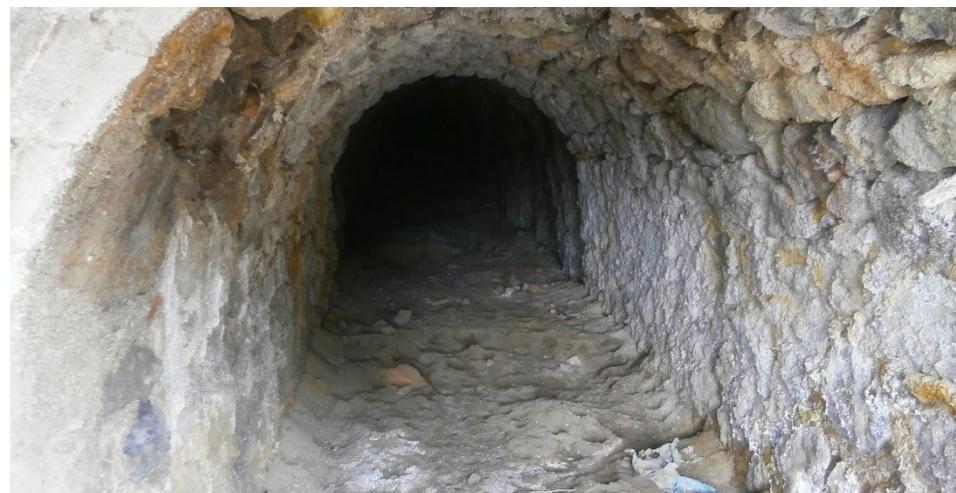
3 y 4. Galería de transporte a la que llegaba el mineral de estaño de la mina Remunerada mediante tolvas y resbaladeros.

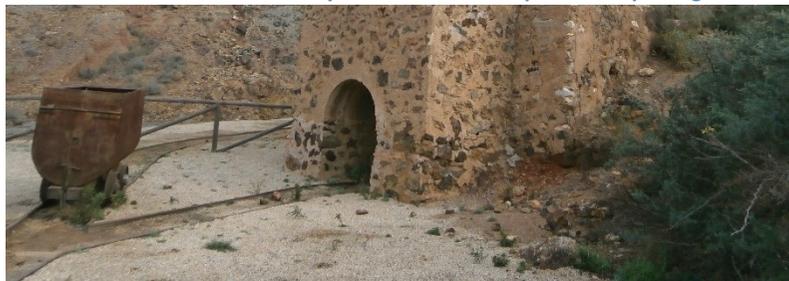
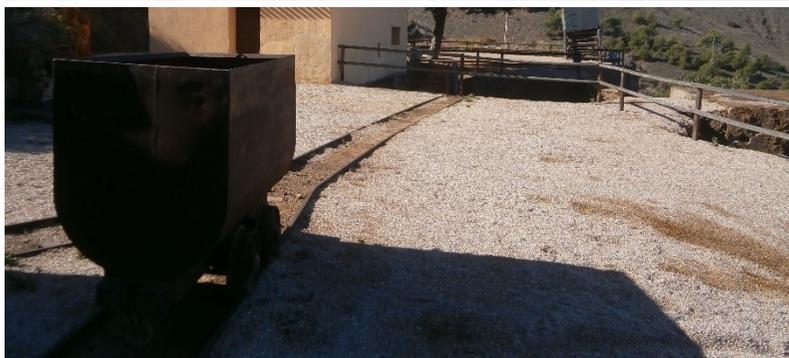
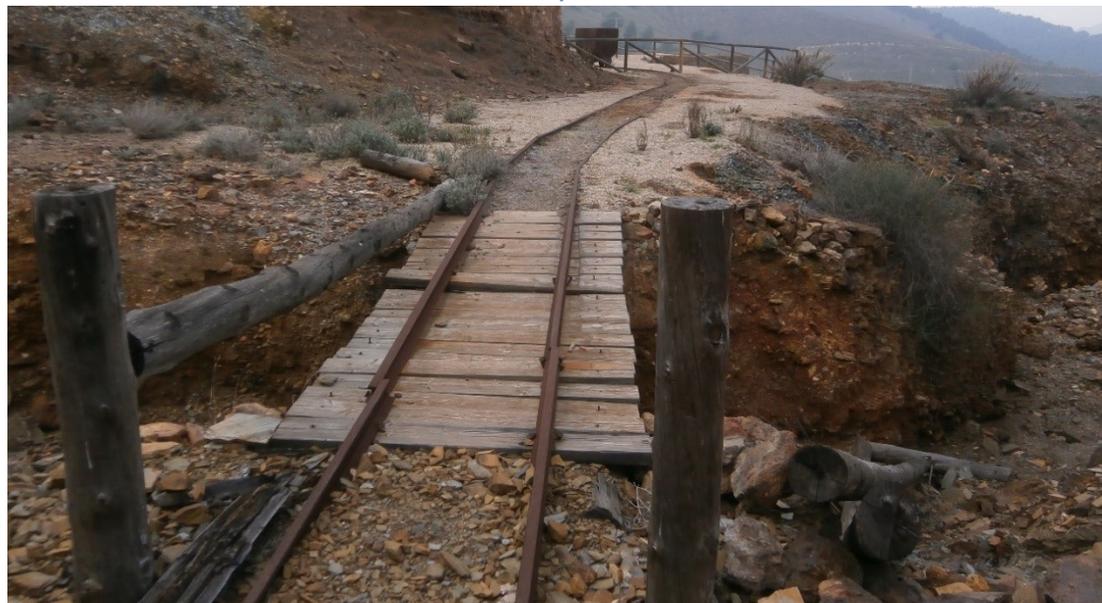
5, 6 y 7. Sistema de railes para el transporte del mineral con vagonetas hasta el lavadero.

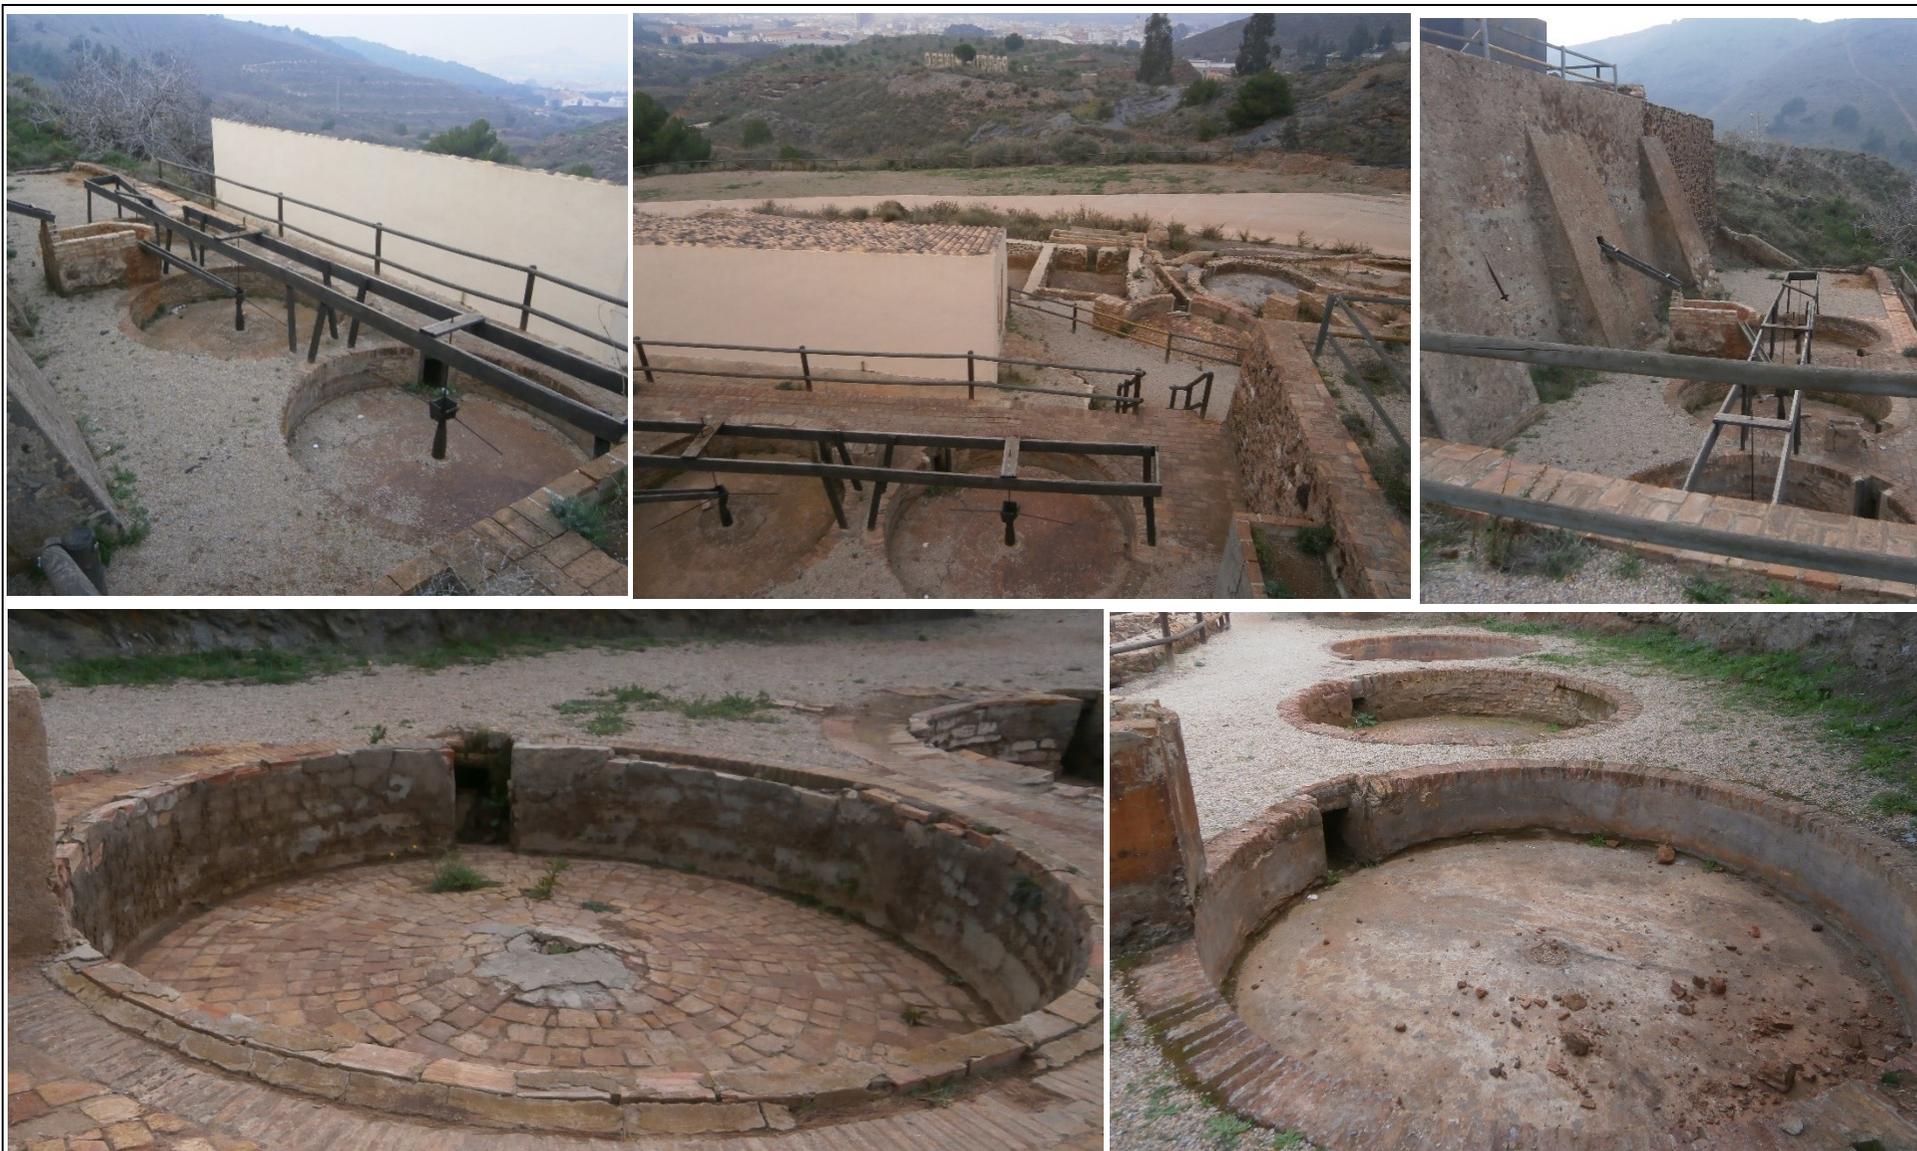
10, 11, 12, 13 y 14. Estado actual de las baterías de “round-boudless” o rumbos del lavadero de la mina.

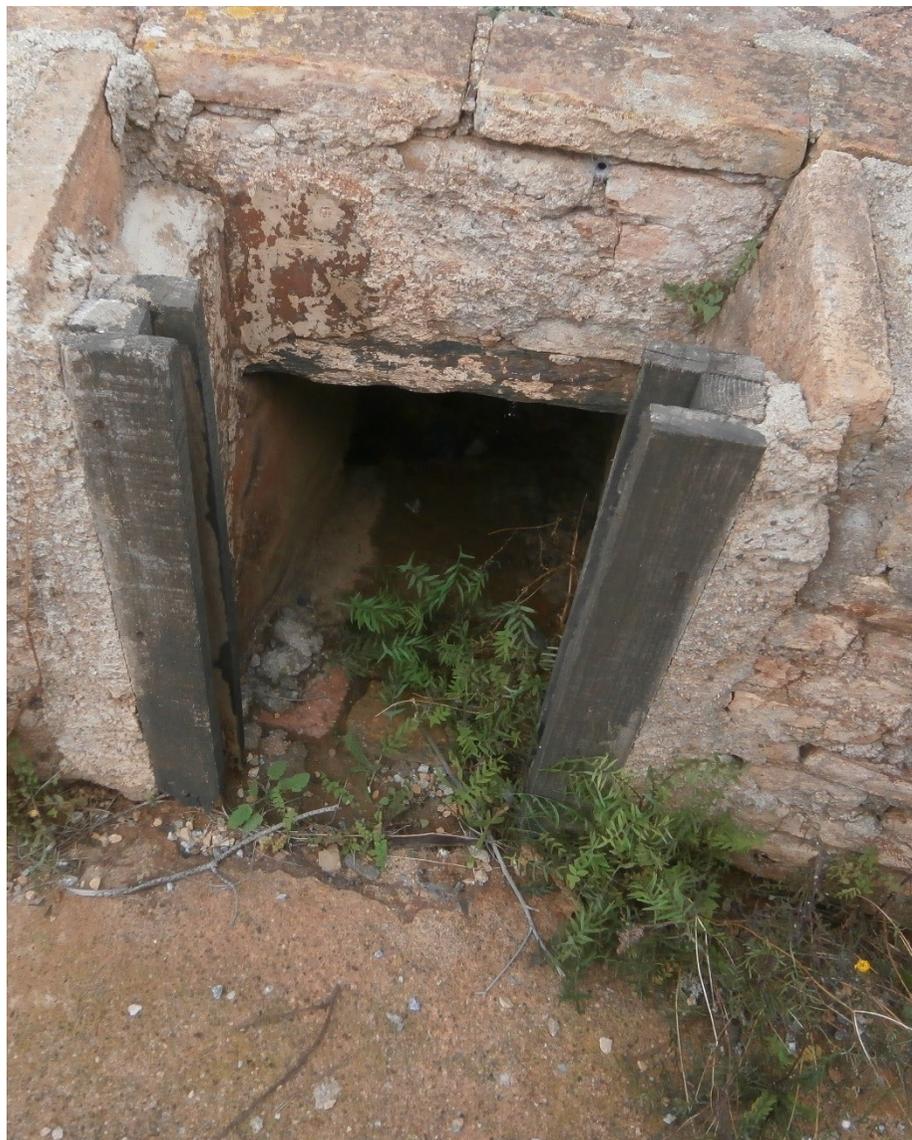
15. Detalle de la compuerta de uno de los rumbos del lavadero.

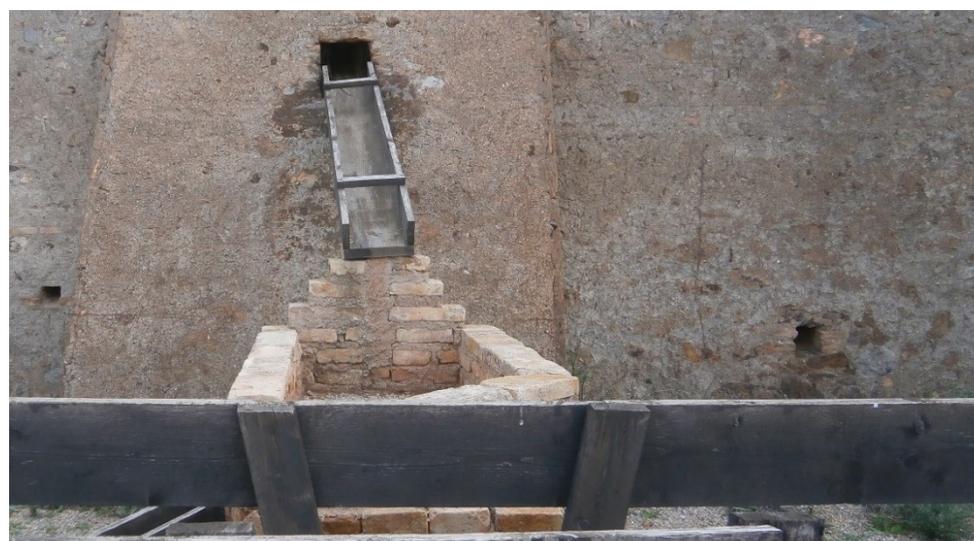
16 y 17. Estado actual de la red de canalizaciones del lavadero de la mina Remunerada.

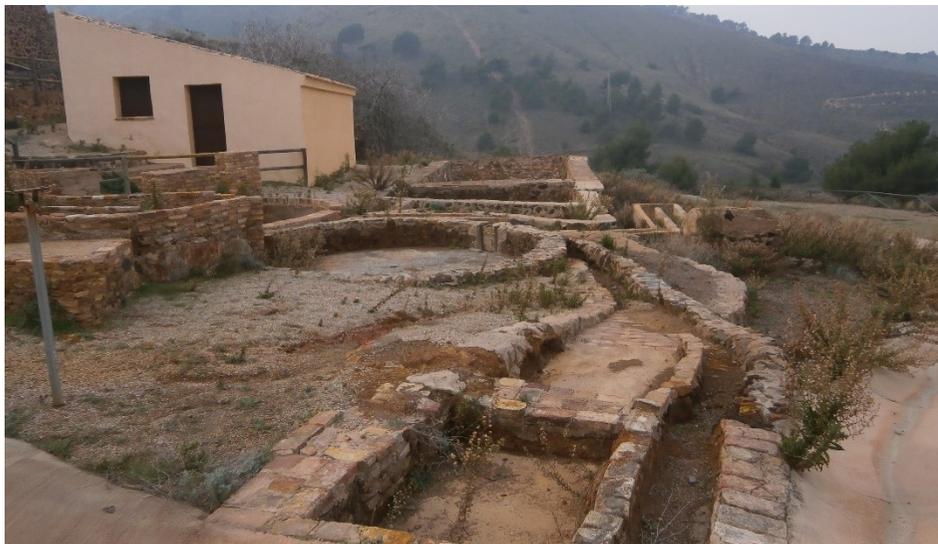
18. Terraza inferior del lavadero de la mina Remunerada con el basamento de un palanquín y el canal de apure para el mineral.

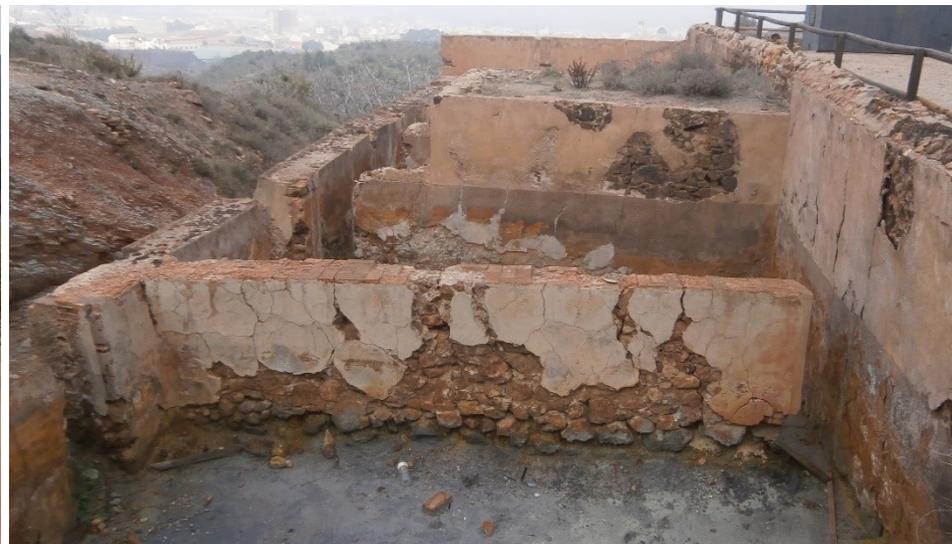
19. Balsas de secado del mineral.

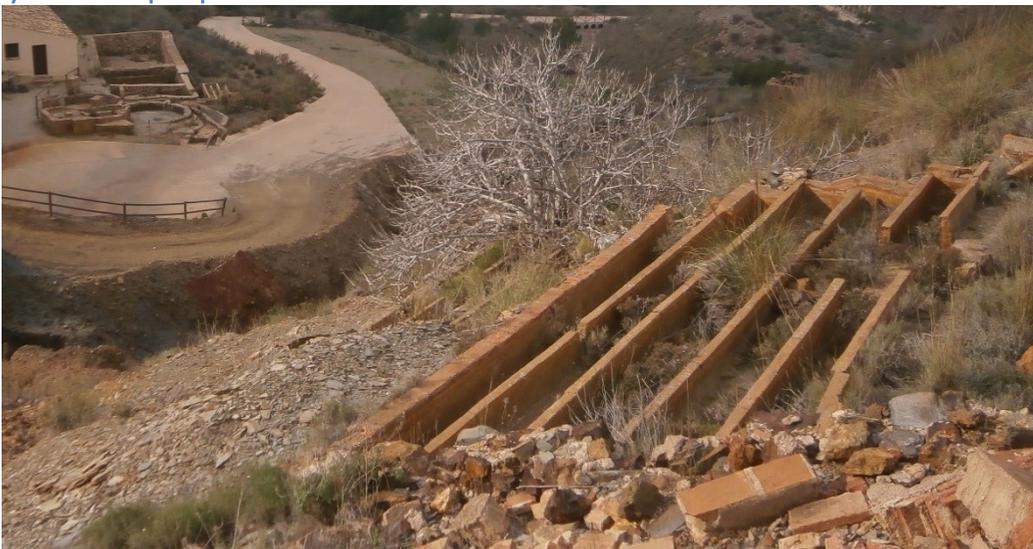
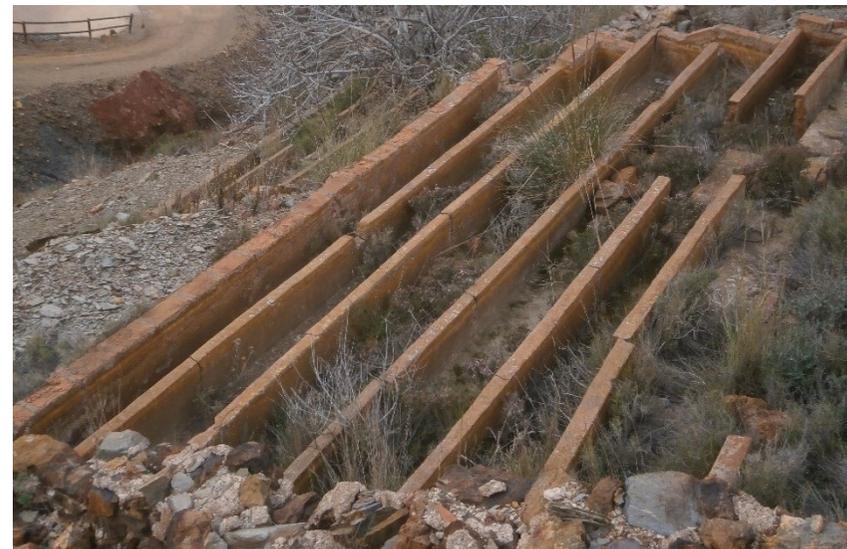
20 y 21. Estado actual de las baterías de balsas para la concentración de cobre localizadas en las inmediaciones del lavadero de la mina Remunerada.

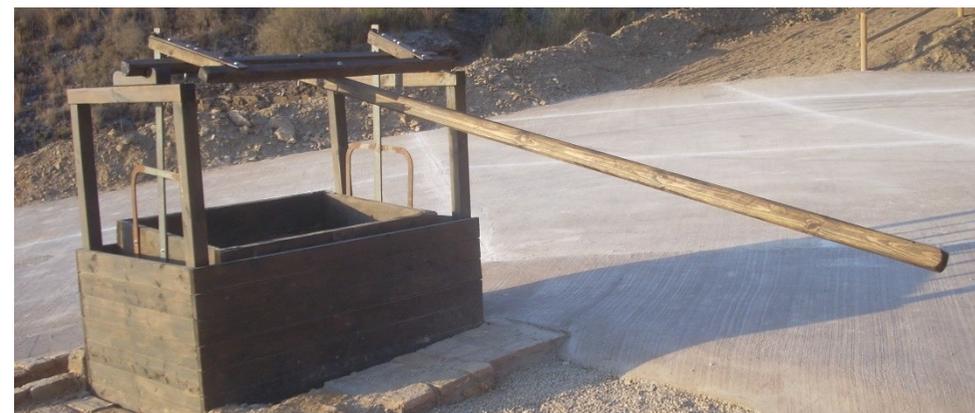
24. Reproducción de criba de cajón o palanquin también retirada de las instalaciones del lavadero. (Fotografía del año 2010).

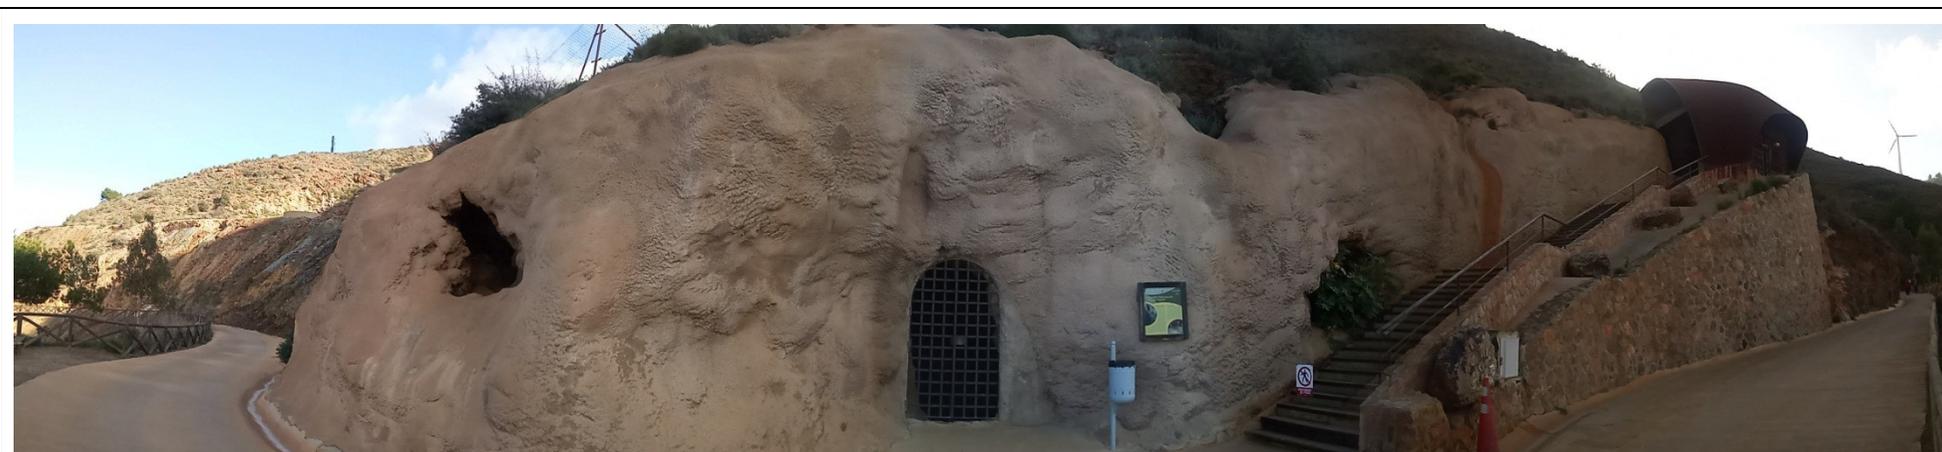
1. Vista general del estado actual de las minas Remunerada y Agrupa Vicenta en la Carretera del 33.

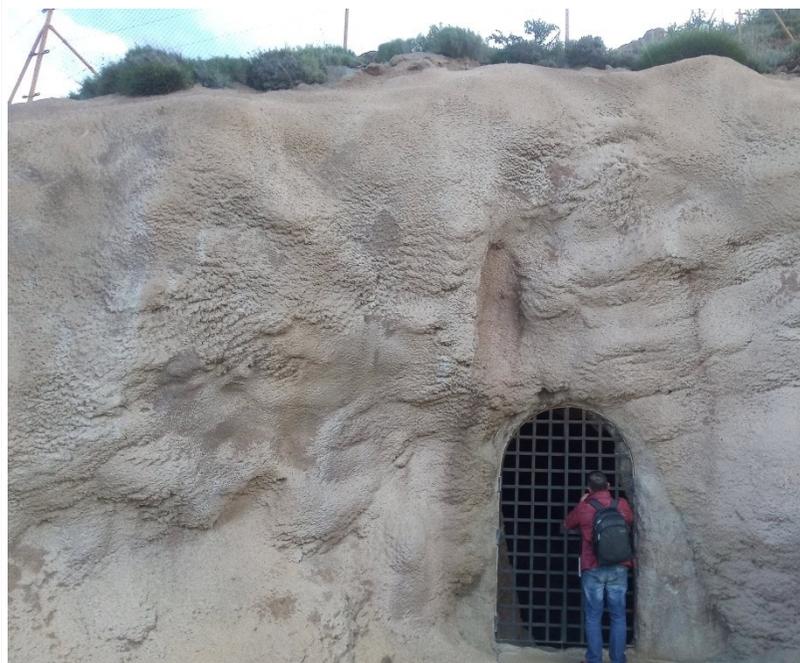
2. Entrada a nivel del Camino del 33 de la Mina Remunerada.

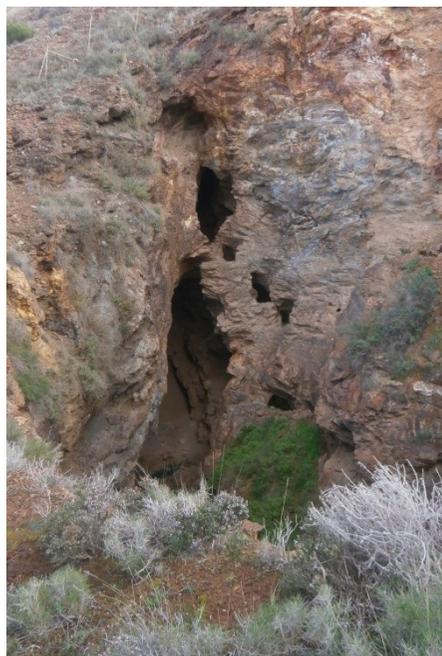
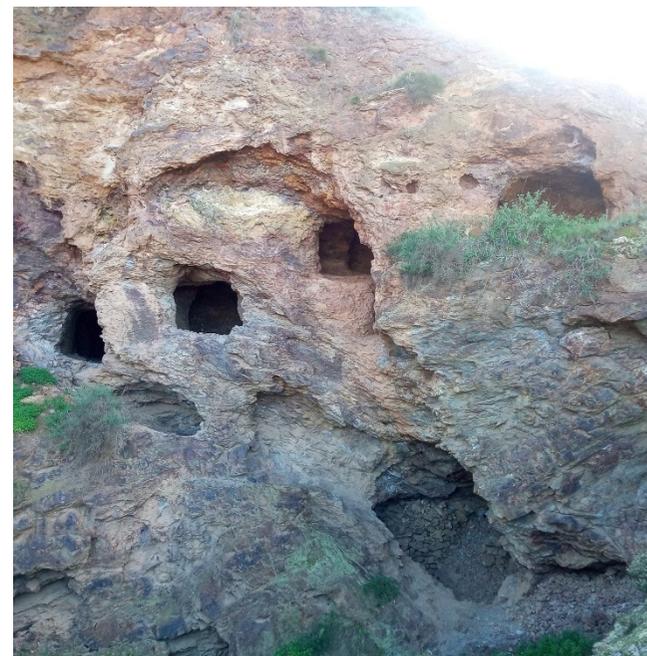
3 y 4. Vista general del estado actual del gran zanjón de la mina de estaño Remunerada.

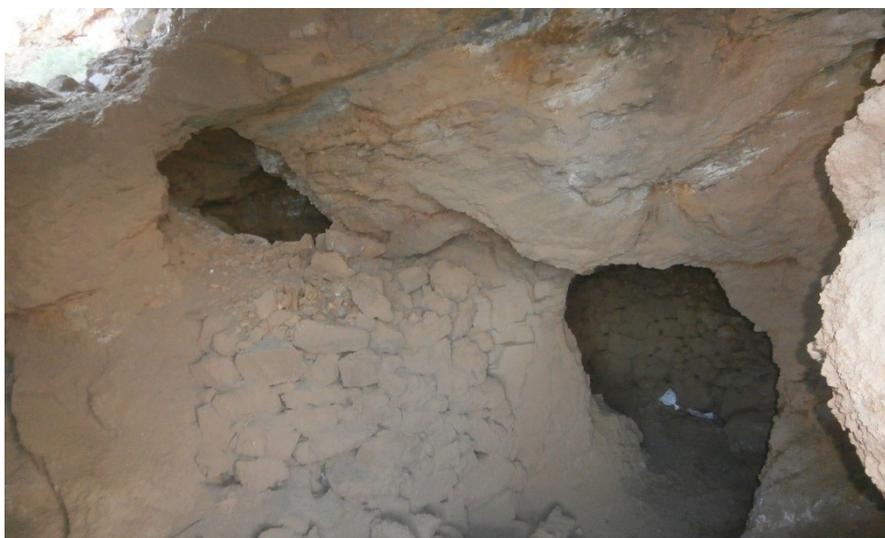
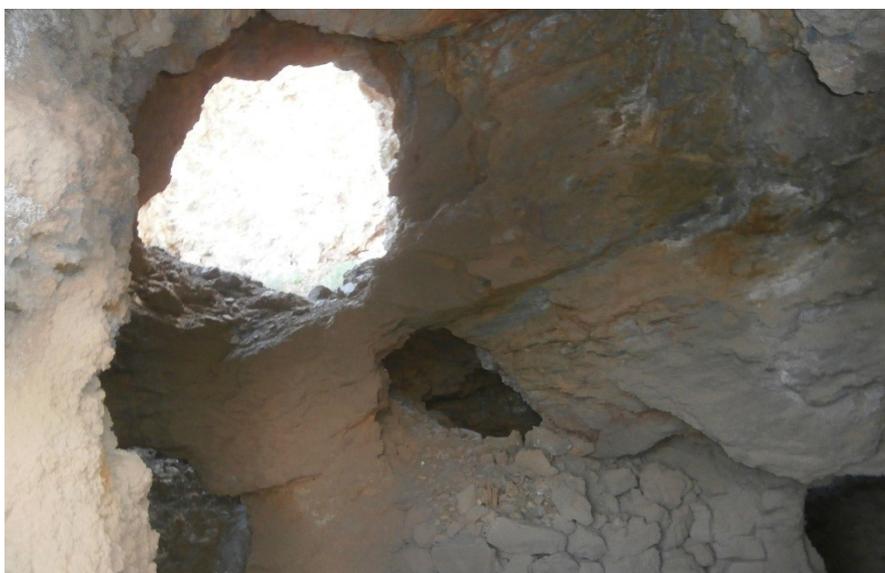
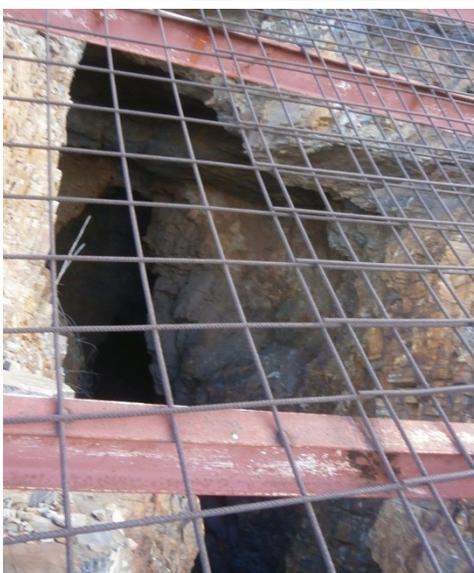
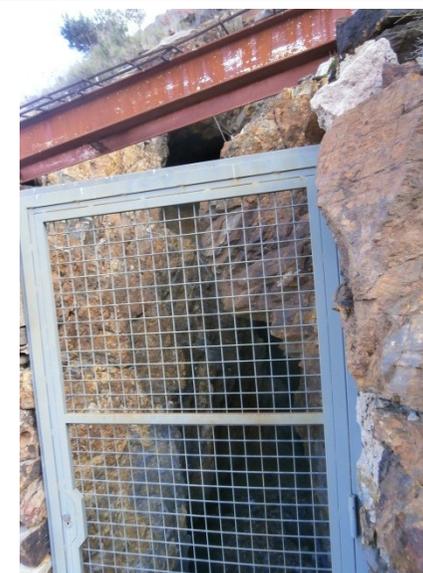
5 y 6 Labores subterráneas tipo ratonera de la mina Remunerada.

7, 8 y 9. Acceso a las labores subterráneas de la mina Remunerada mediante una entrada

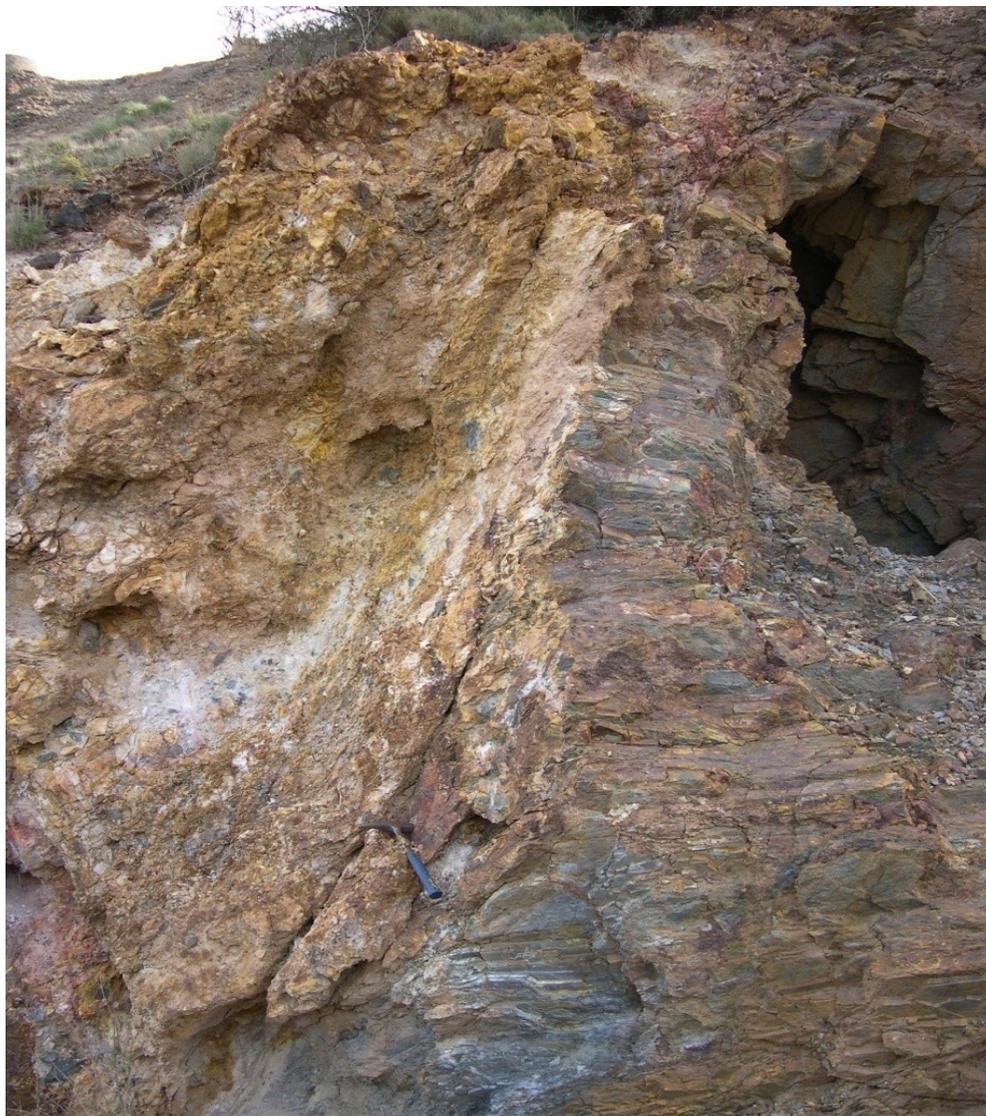
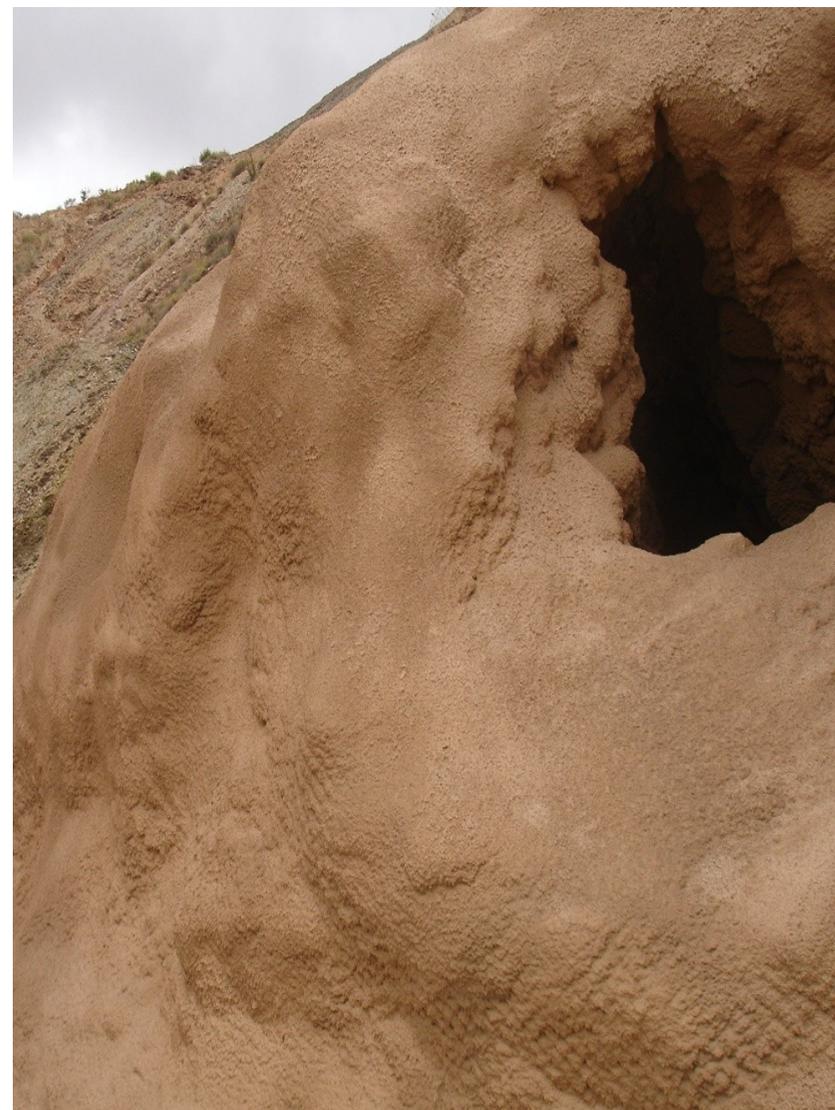
10 y 11. Detalle del filón de estaño de la Mina Remunerada antes de 2008, y cubierto de cemento tras las obras del Parque Minero.

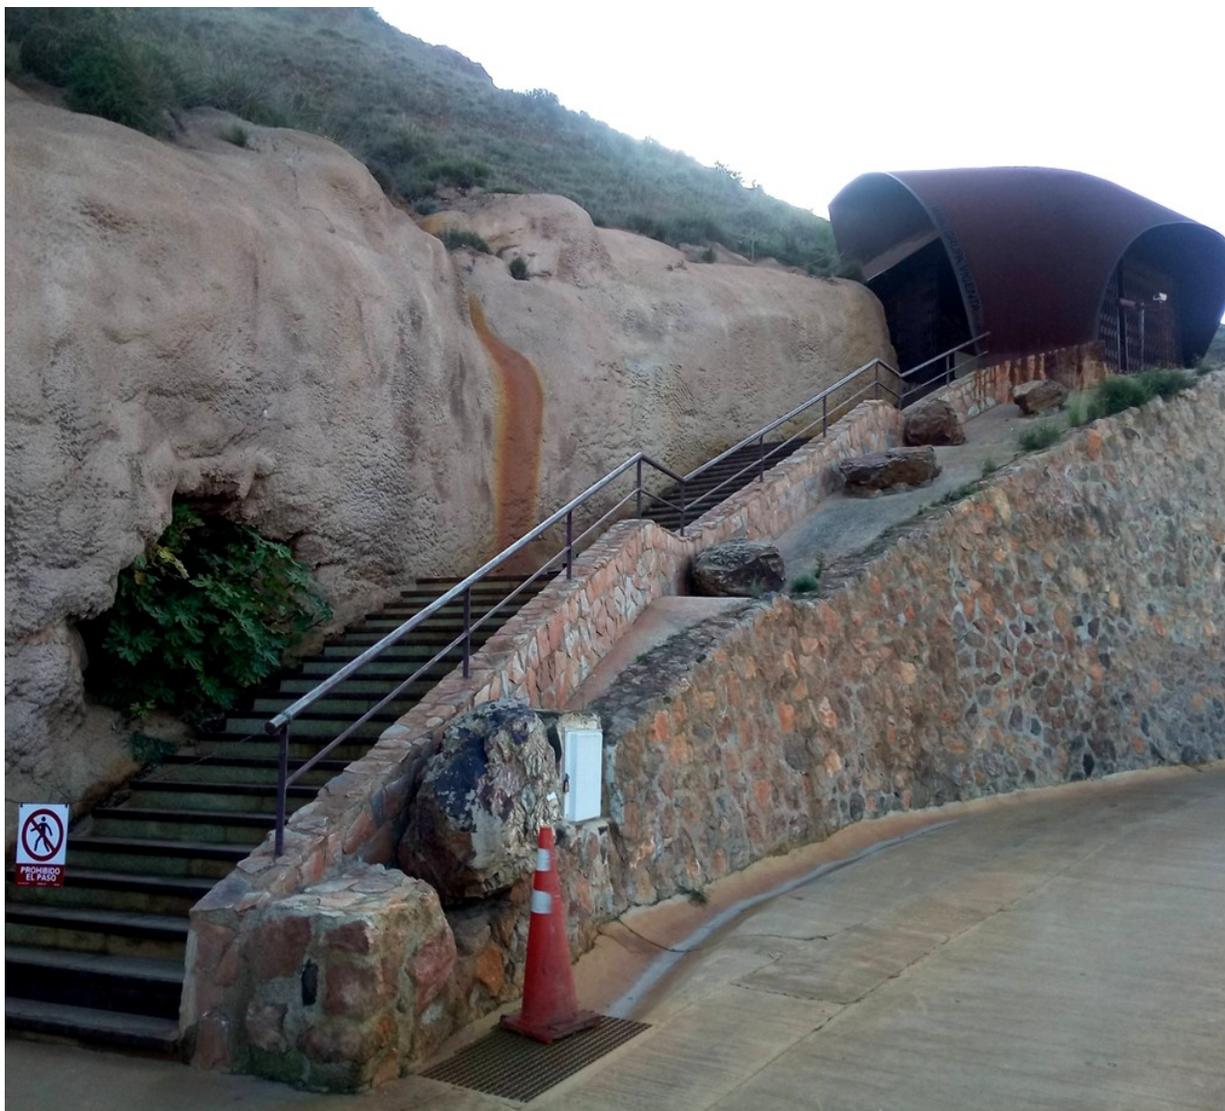
1 y 2. Vista general del estado actual de las instalaciones de la mina Agrupa Vicente (Más conocida como Agrupa Vicenta).
