SECTOR V: CAMINO DEL 33 – CUESTA DE LAS LAJAS

Índice de contenido SECTOR V: Camino del 33 – Cuesta de Las Lajas

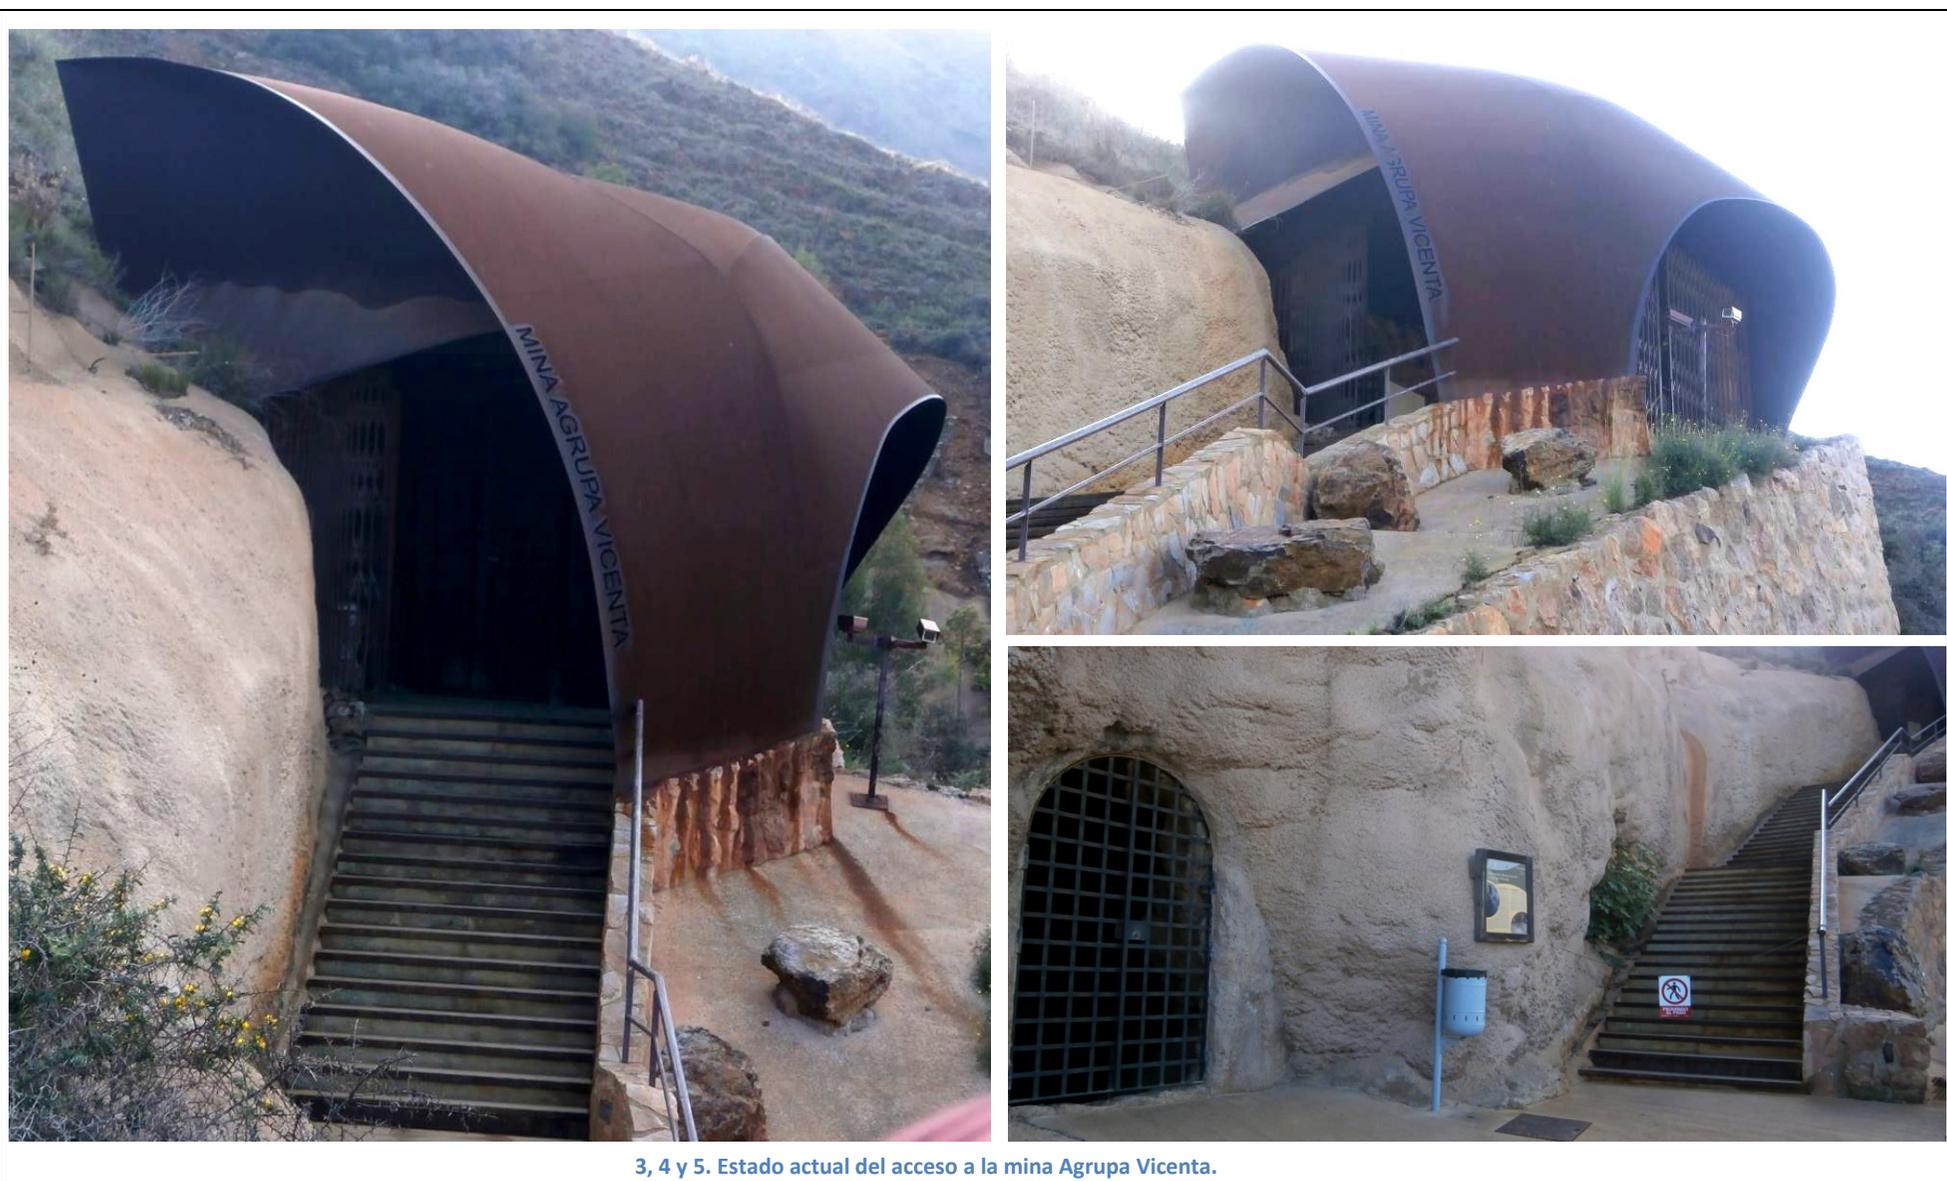
3, 4 y 5. Estado actual del acceso a la mina Agrupa Vicenta.

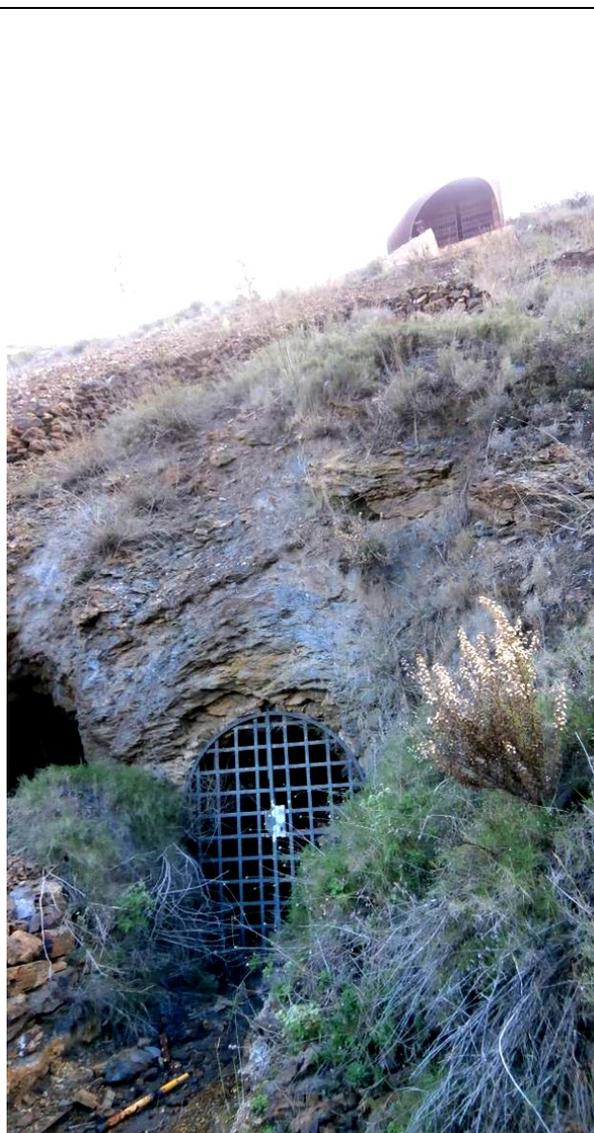
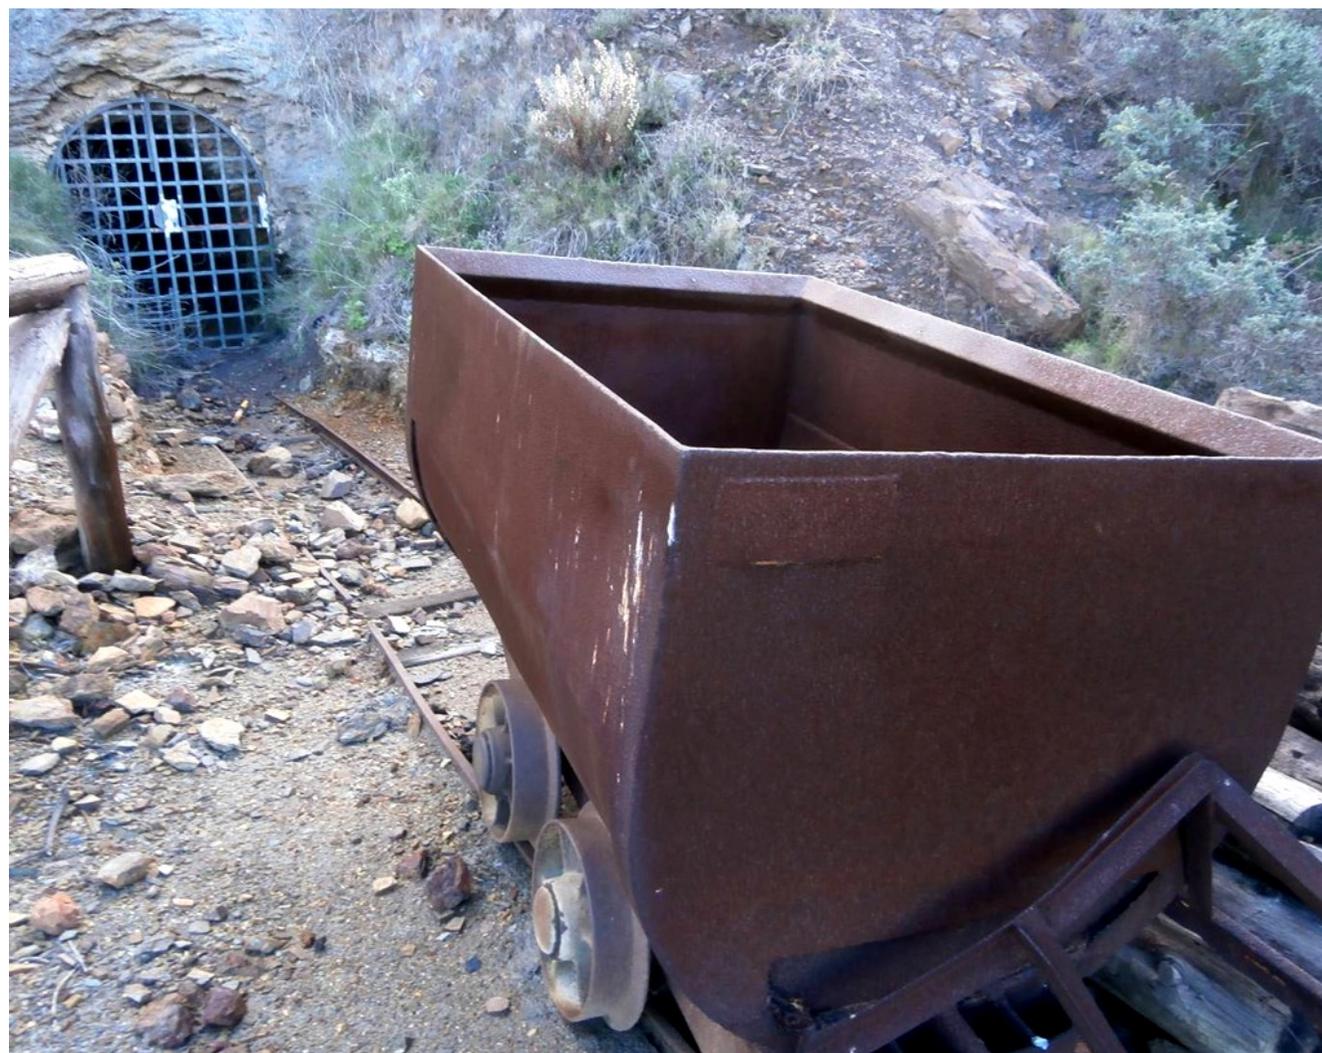
6 y 7. Galería de evacuación del mineral situada a un nivel inferior.

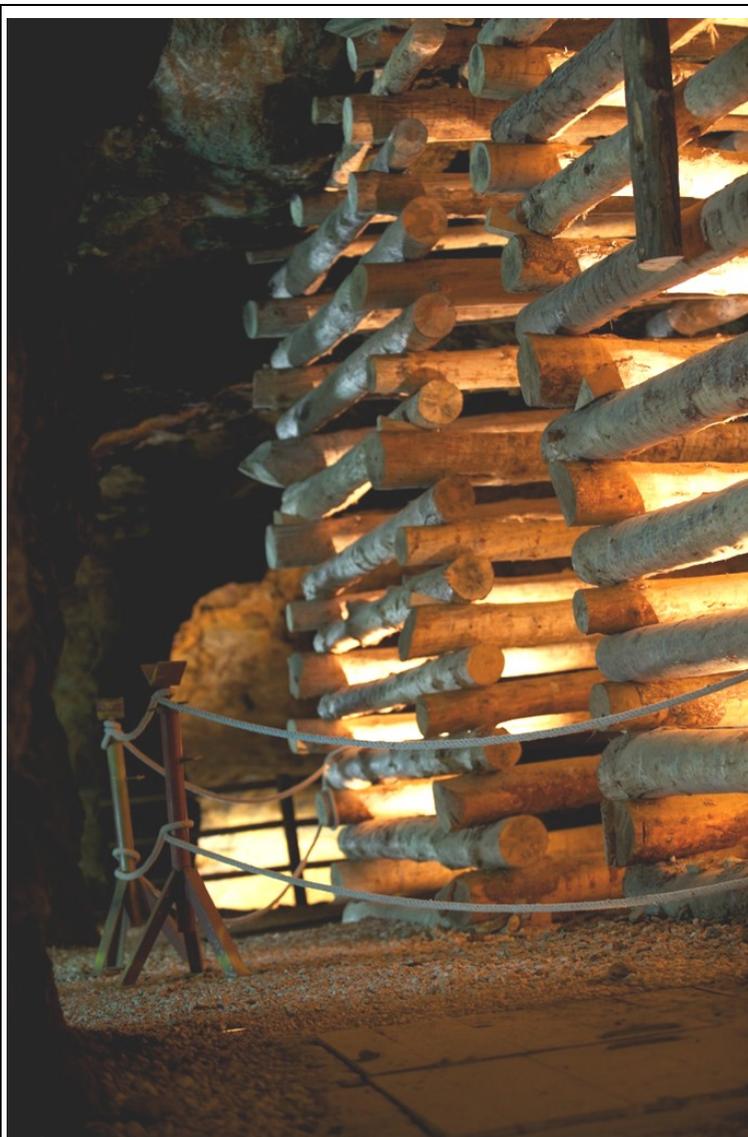
10. Llave minera de sostenimiento emplazada en el interior de la mina Agrupa Vicenta.

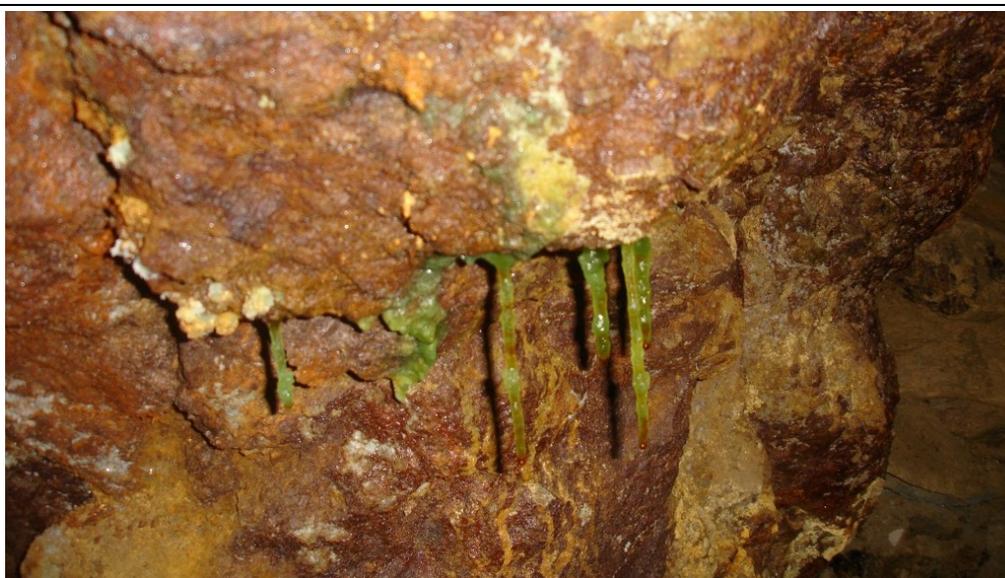
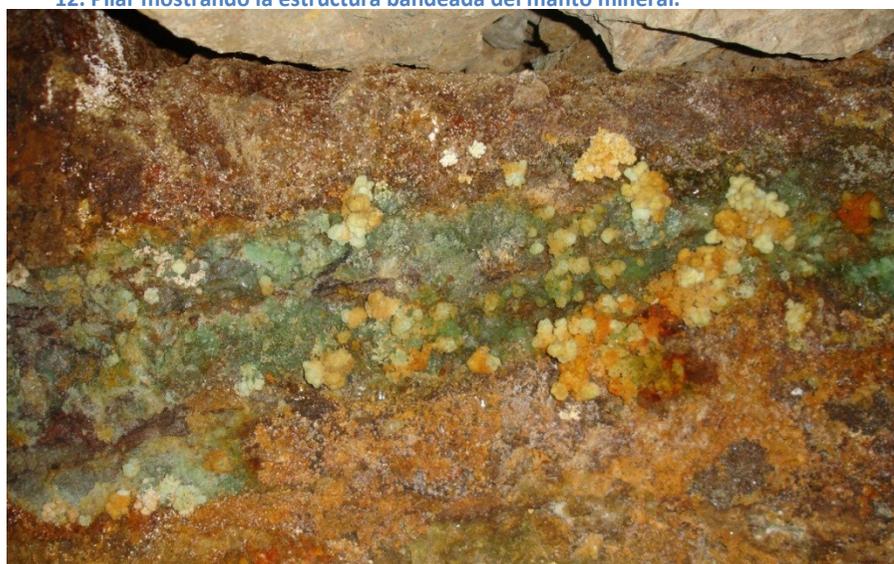
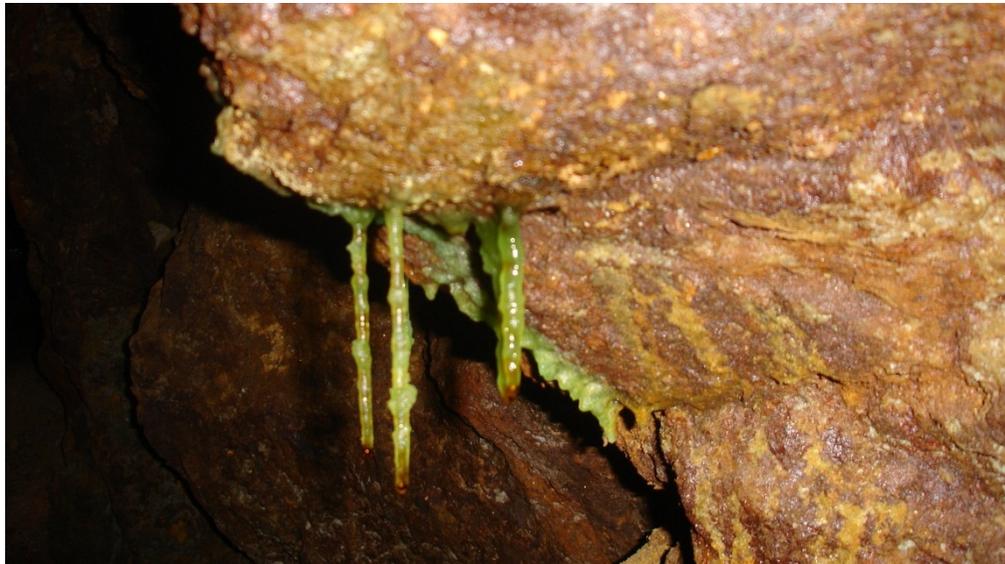
13, 14 y 15. Eflorescencias estalactíticas de melanterita por oxidación de la pirita en techos y hastiales.

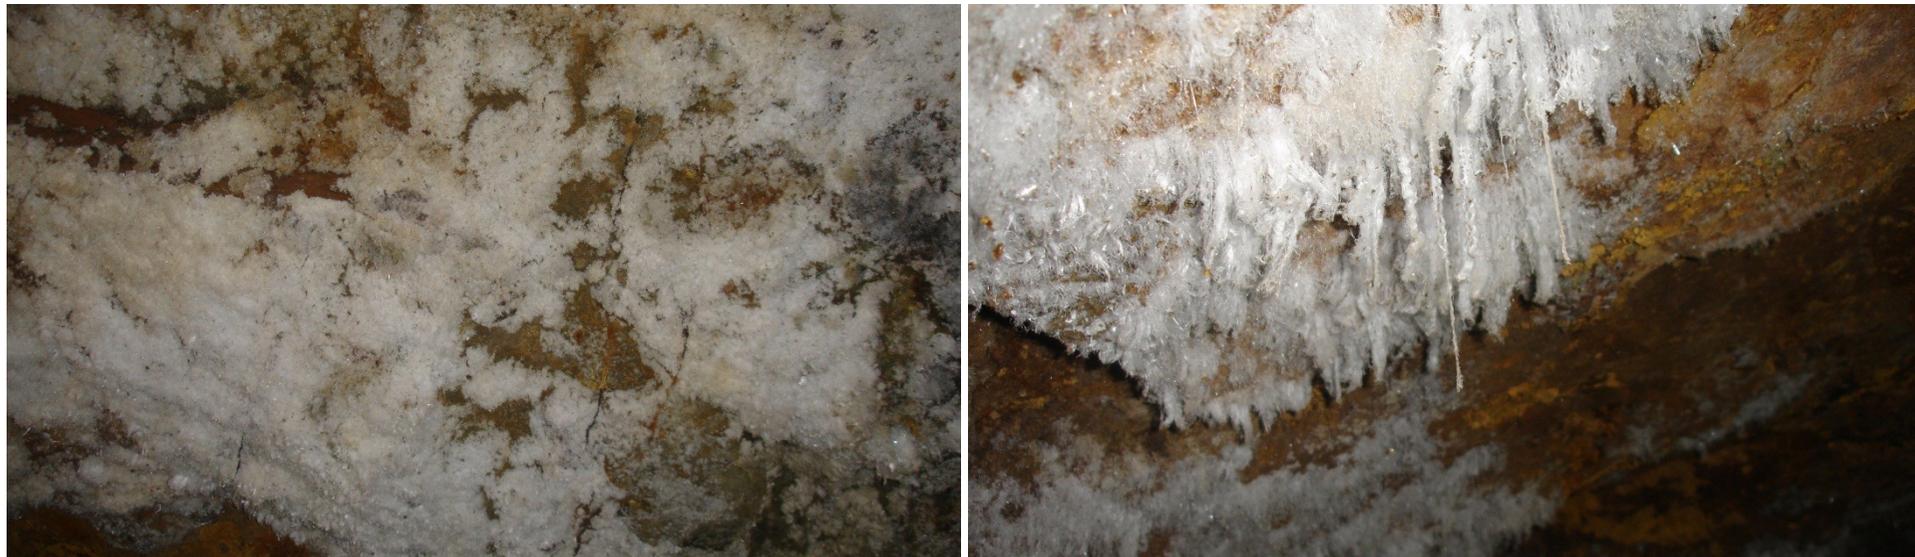
16 y 17. Eflorescencias de epsomita fibrosa en techos y hastiales.

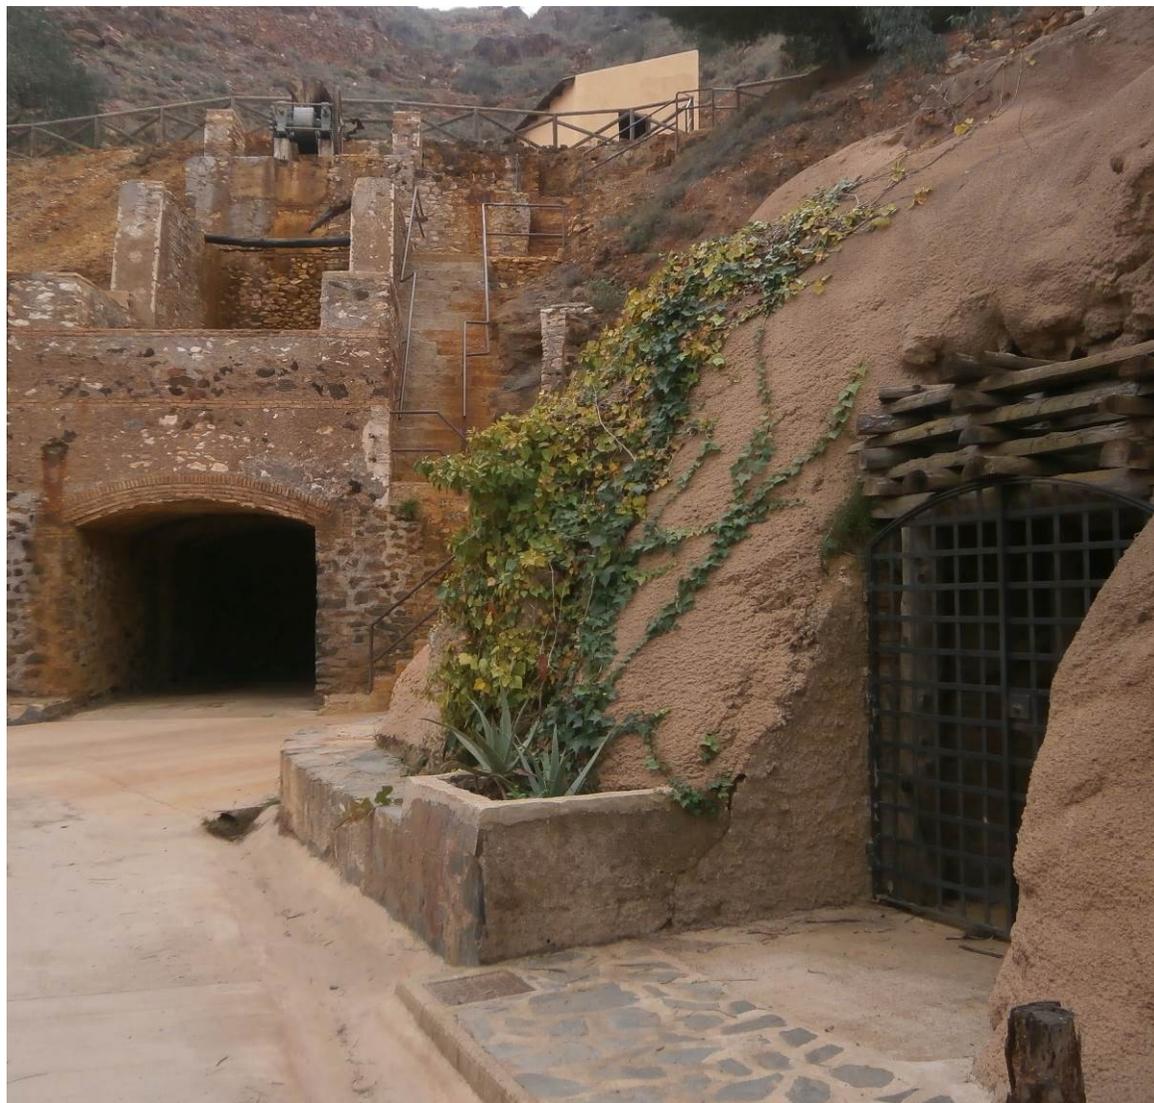
1 y 2. Vista general del estado actual de las instalaciones de la mina Pablo y Virginia.

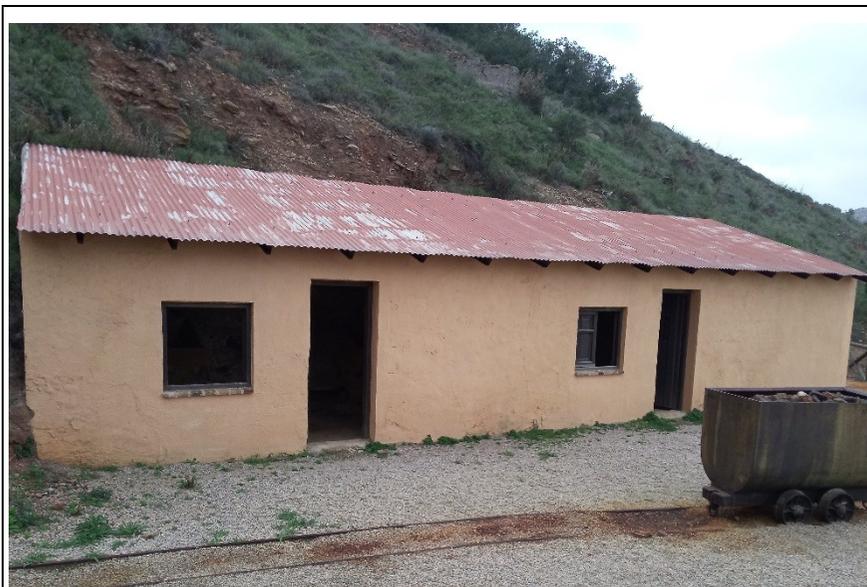
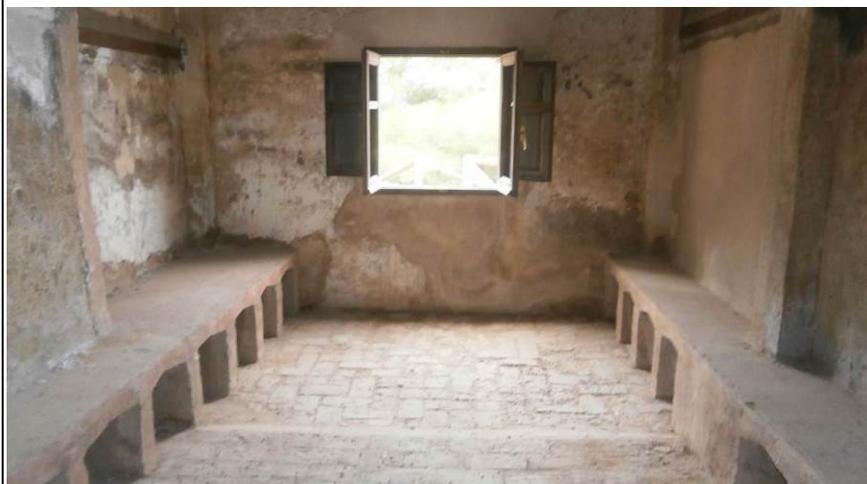
6 y 7. Estado actual del exterior e interior de las edificaciones dedicadas a vestuarios y almacenes de la mina Pablo y Virginia.

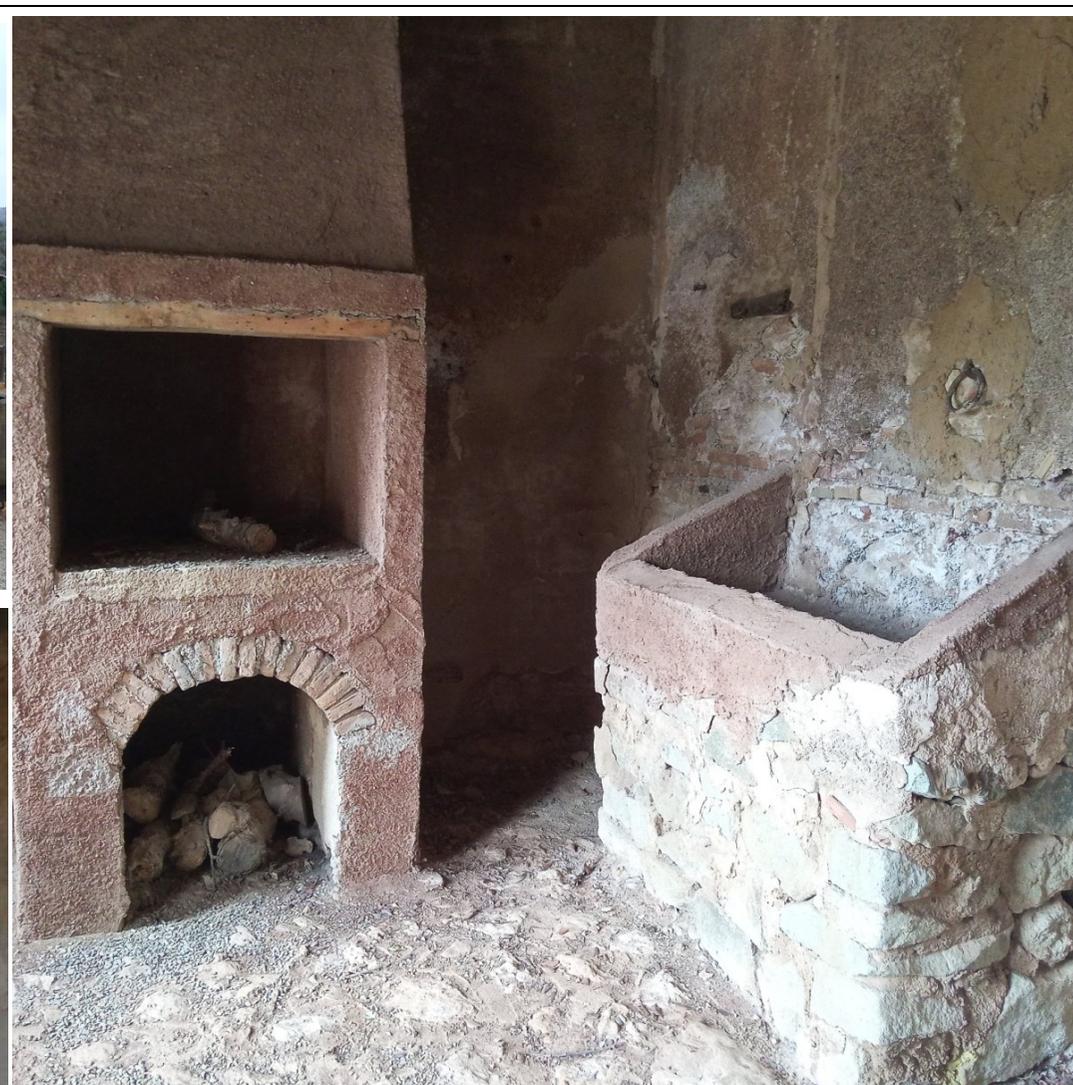
8. Estado actual de la fragua de la mina Pablo y Virginia.

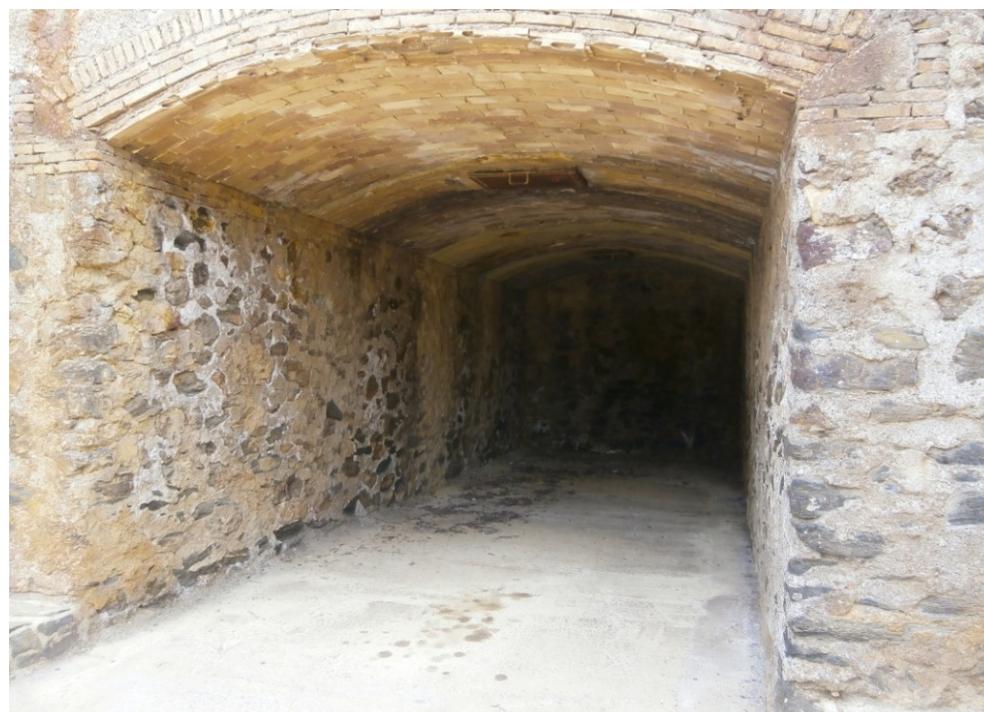
10. Estado actual de la tolva de carga de mineral.

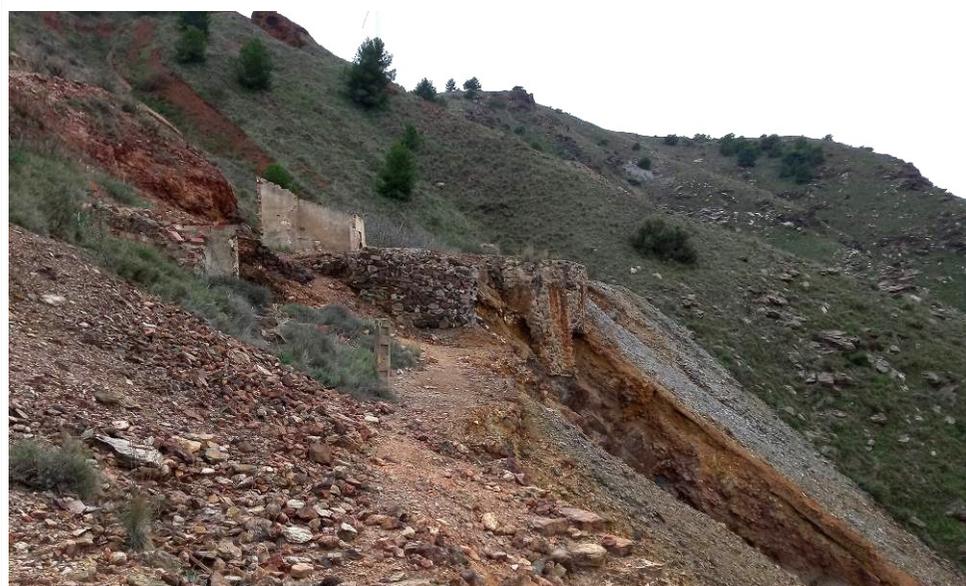
14. Vista general del estado actual de las instalaciones de la mina Pablo y Virginia Alta.

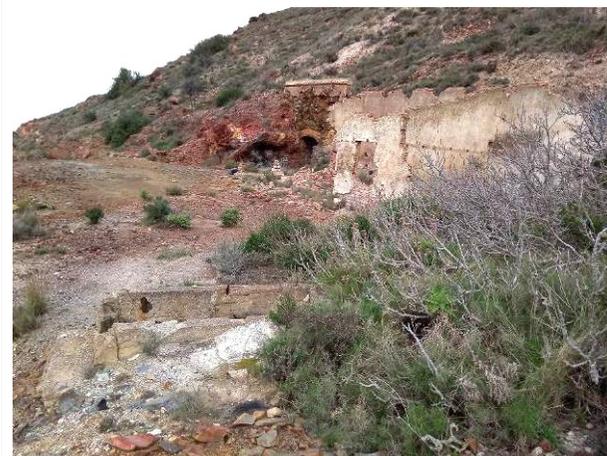
16. Estado actual de las edificaciones auxiliares de la mina Pablo y Virginia Alta.

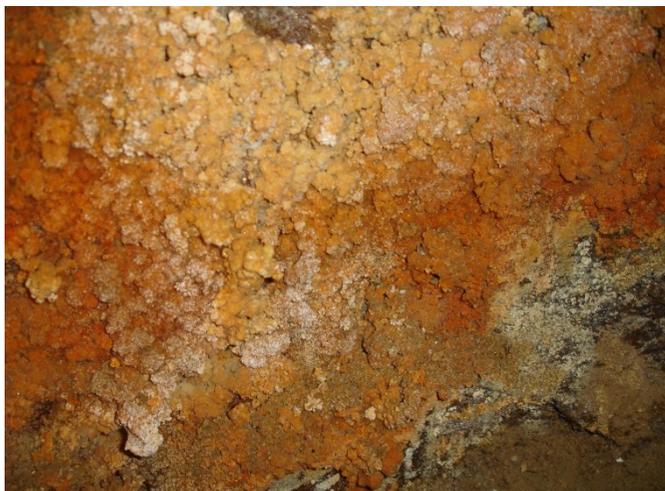
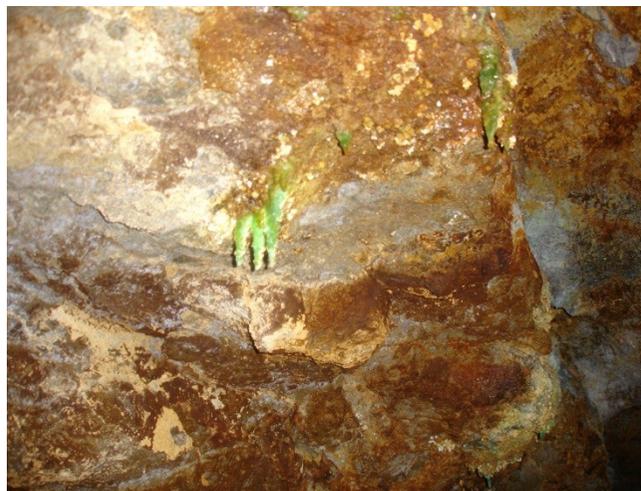
23 y 24. Eflorescencias estalactíticas de melanterita al techo de las galerías.

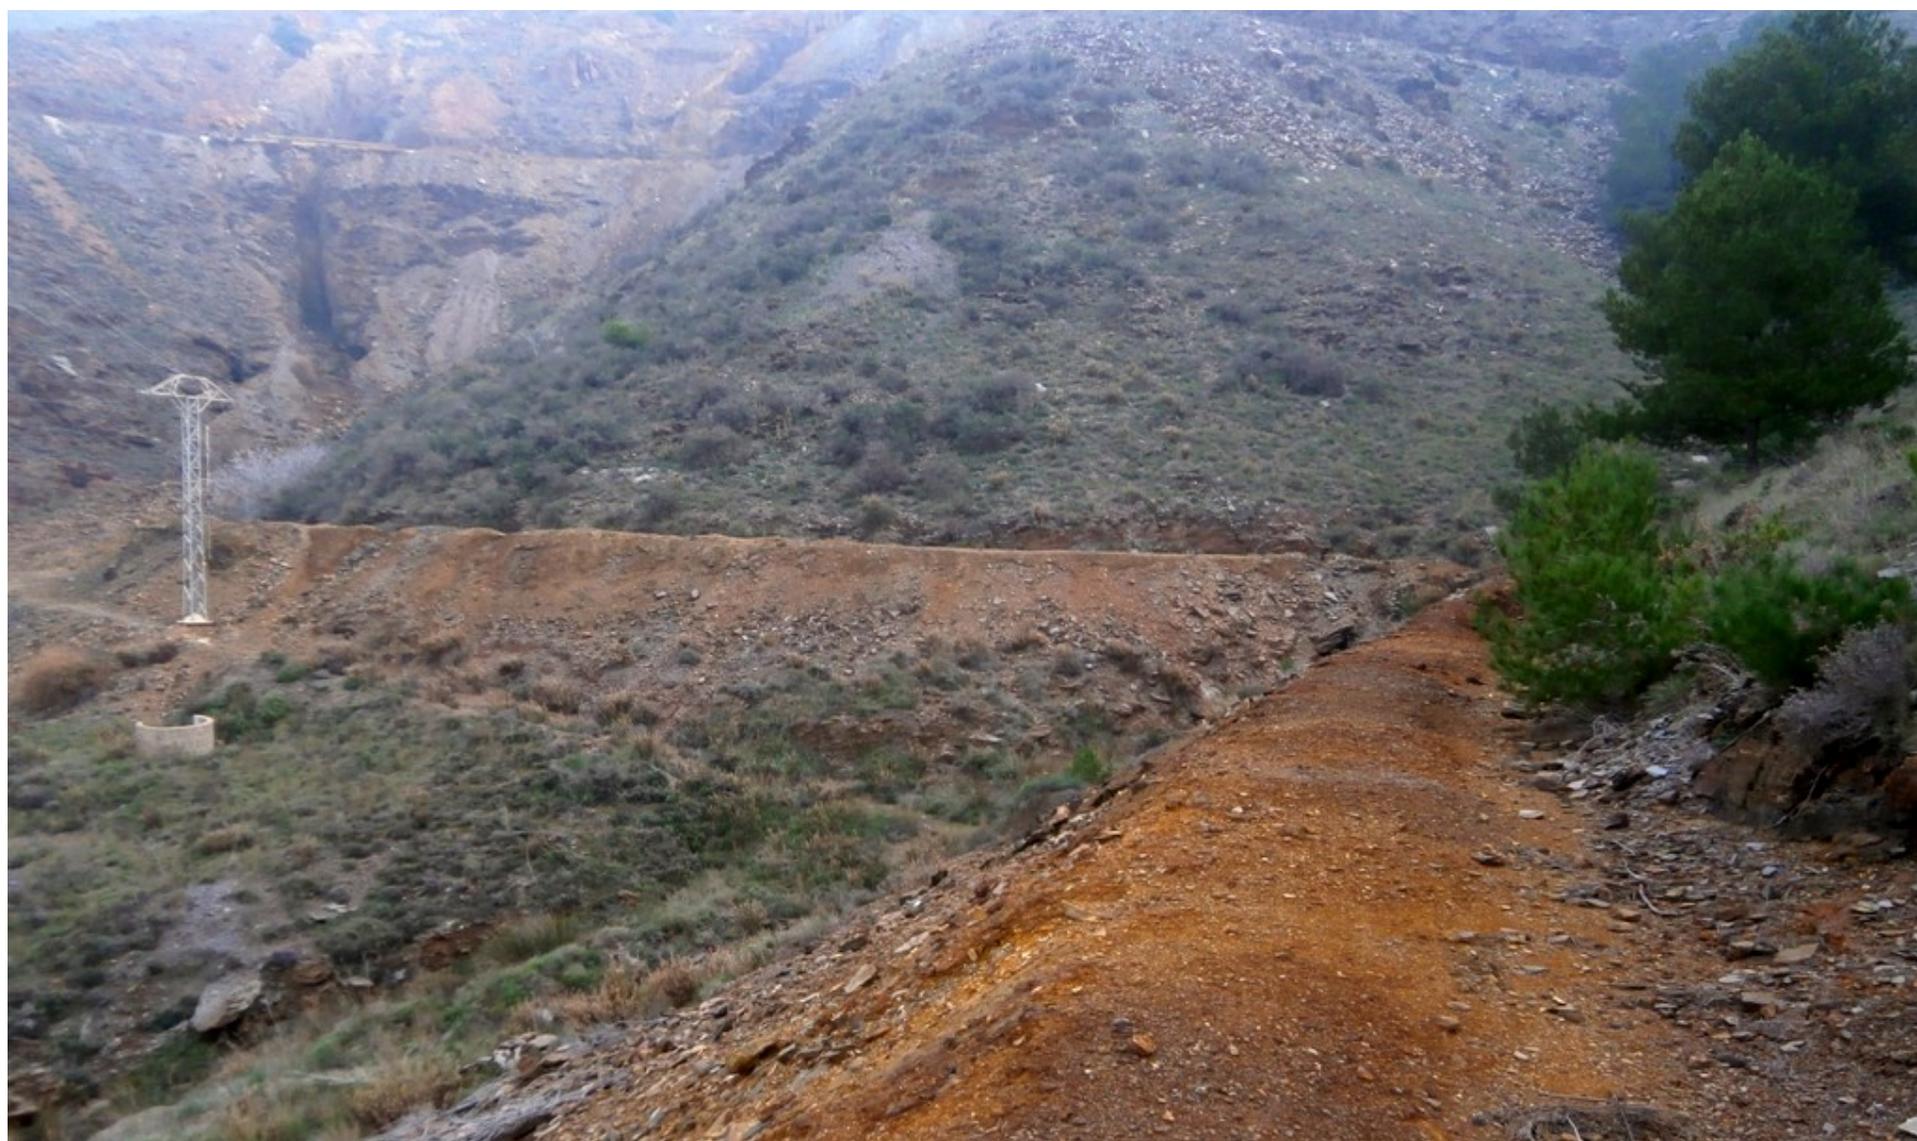
1. Vista general del estado actual del resbaladero de mineral y del carril de transporte de la mina Pablo y Virginia Alta.

PROPUESTAS DE CONSERVACIÓN: Limpieza y consolidación básica. Puede incorporarse al Parque Minero de la Unión para su aprovechamiento cultural y turístico. Se propone consolidación y refuerzo de estructuras para situar un mirador sobre el resbaladero de mineral.

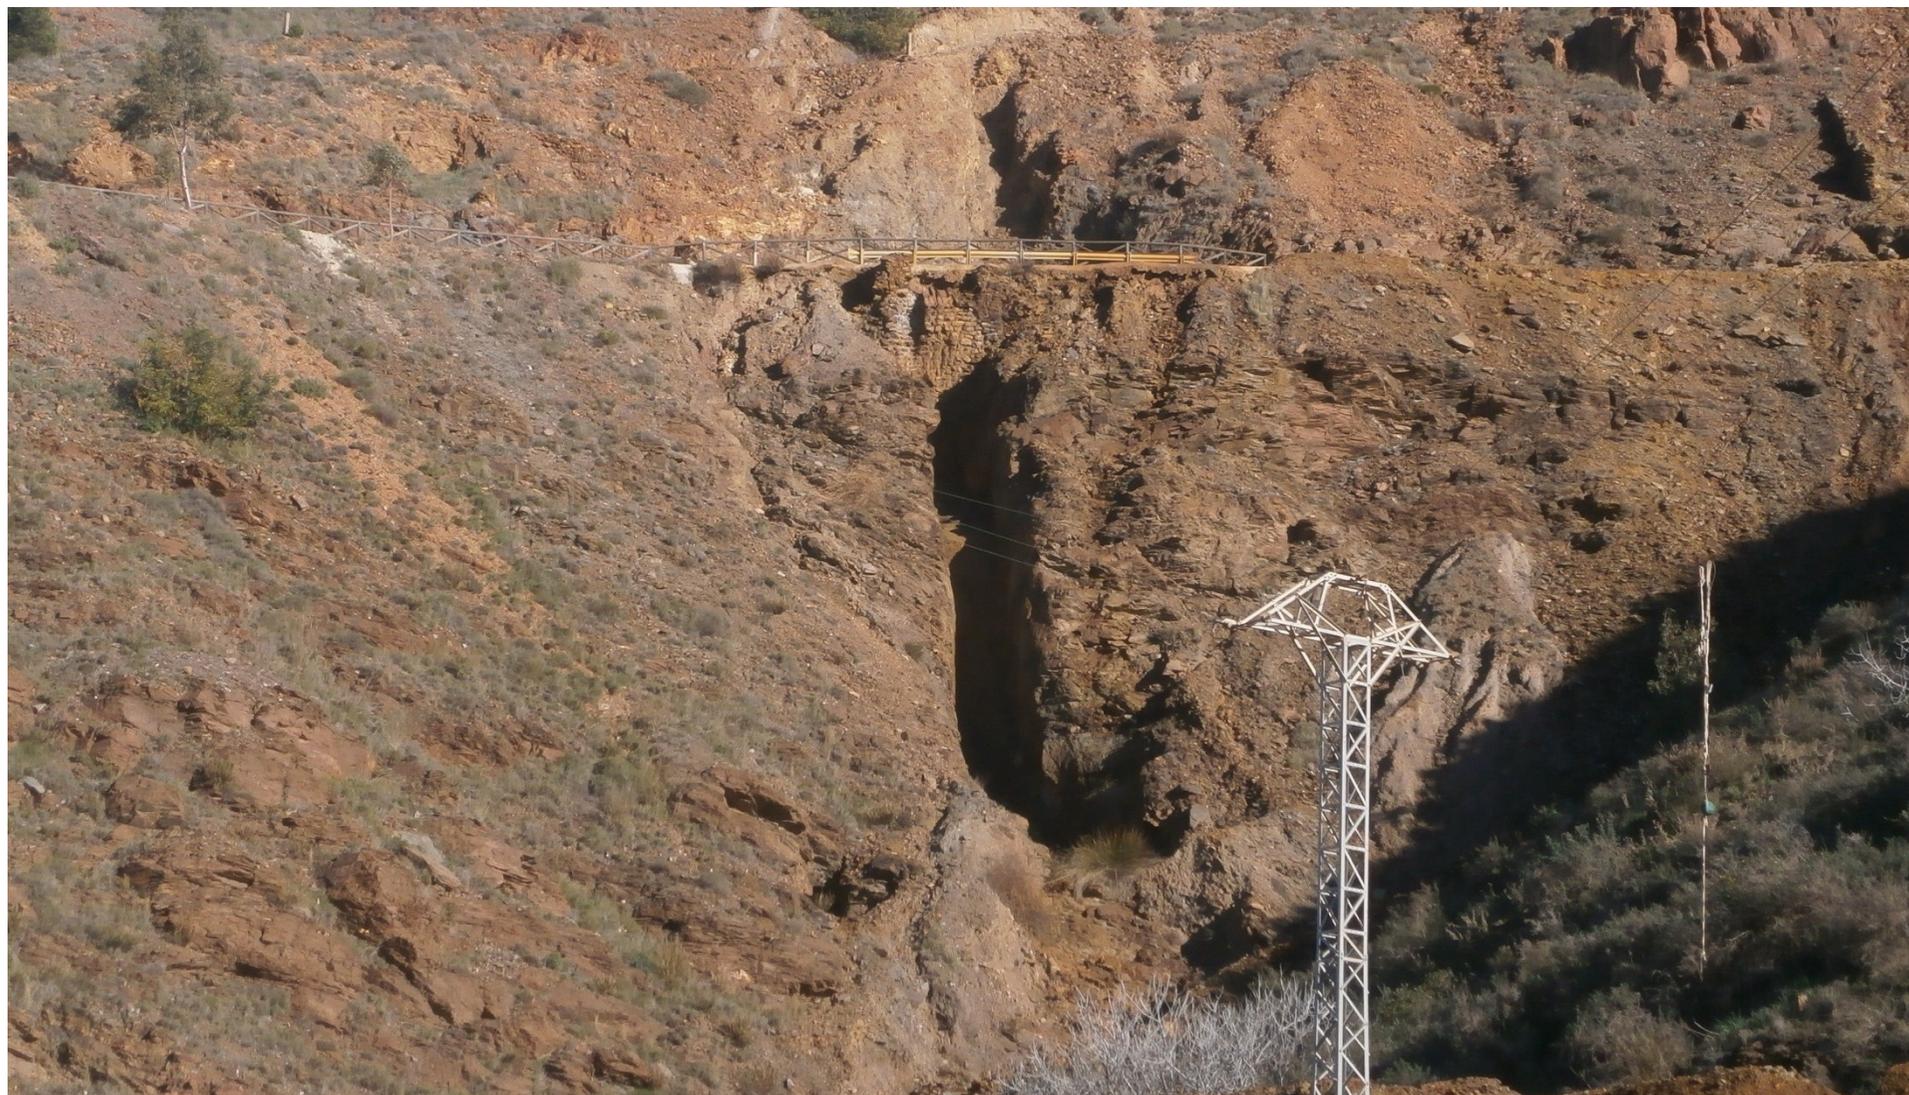
2. Vista general del estado actual del resbaladero de mineral de la mina Pablo y Virginia Alta.

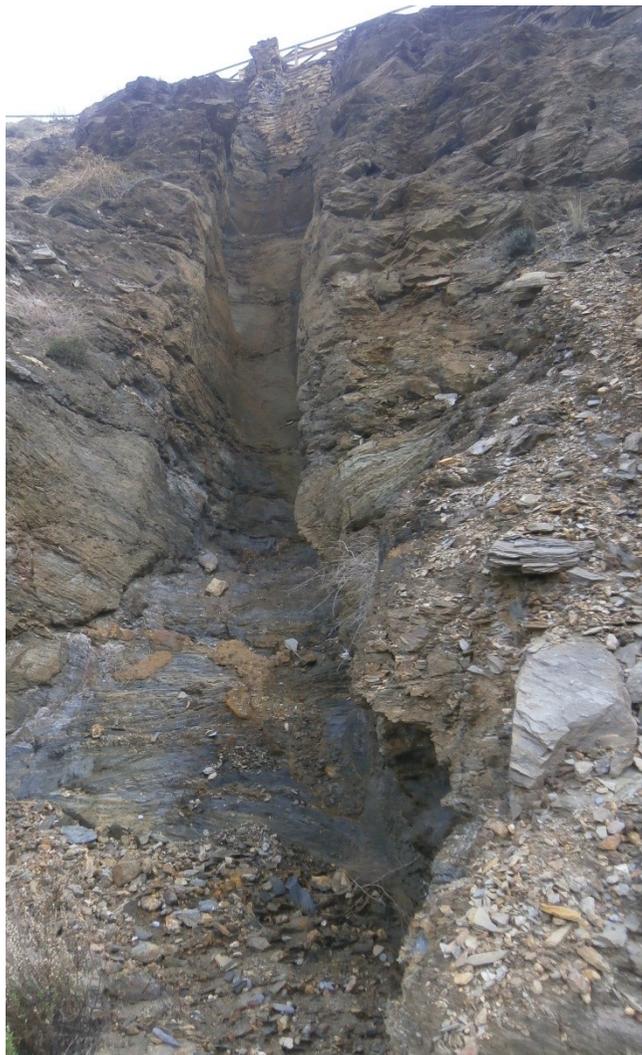
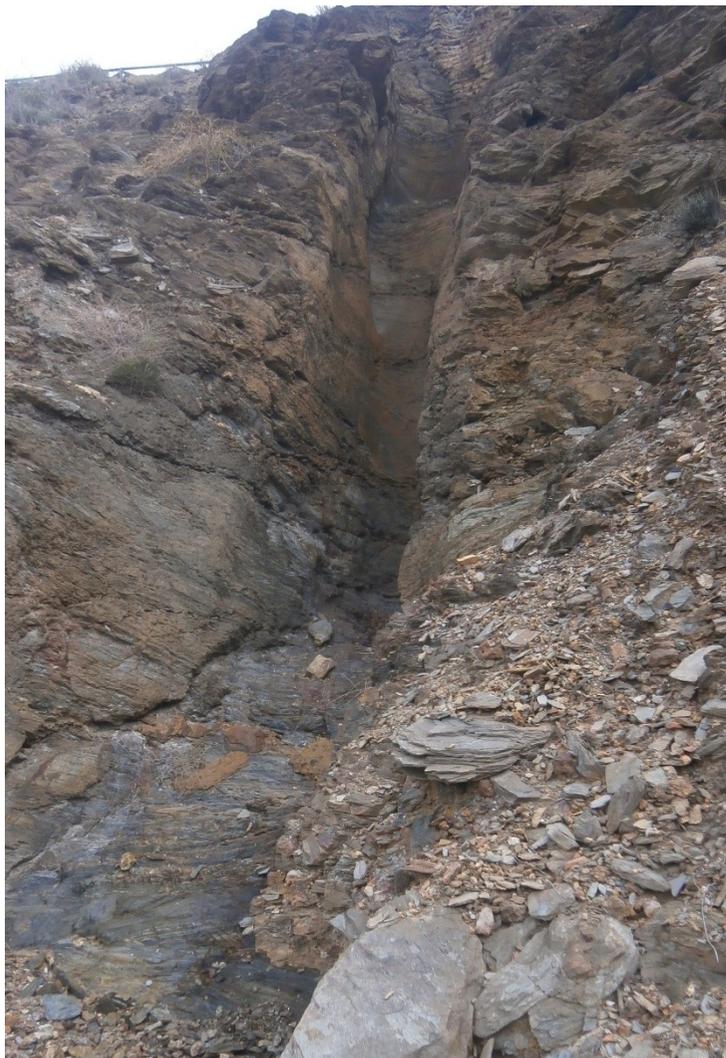
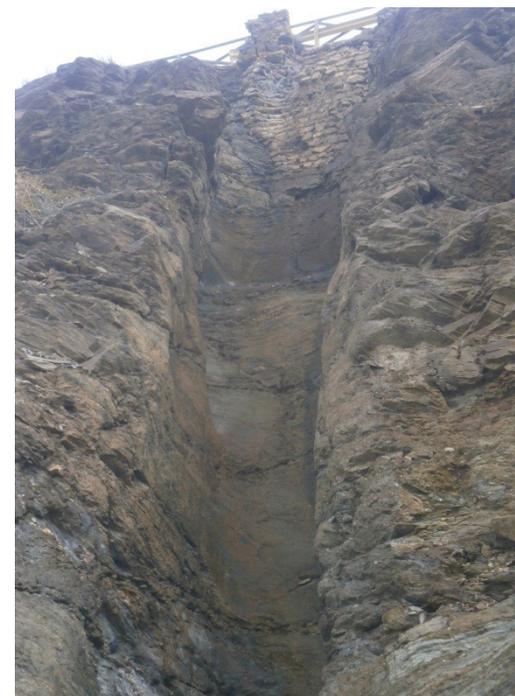
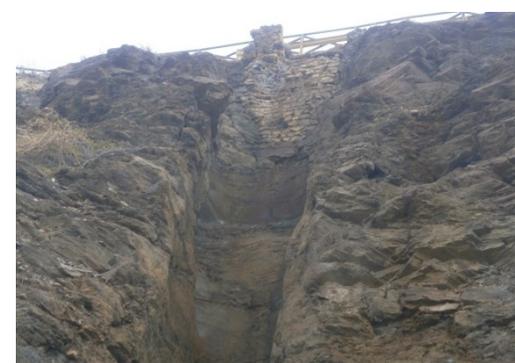
3, 4, 5 y 6. Estado actual del resbaladero excavado en la roca de la montaña.

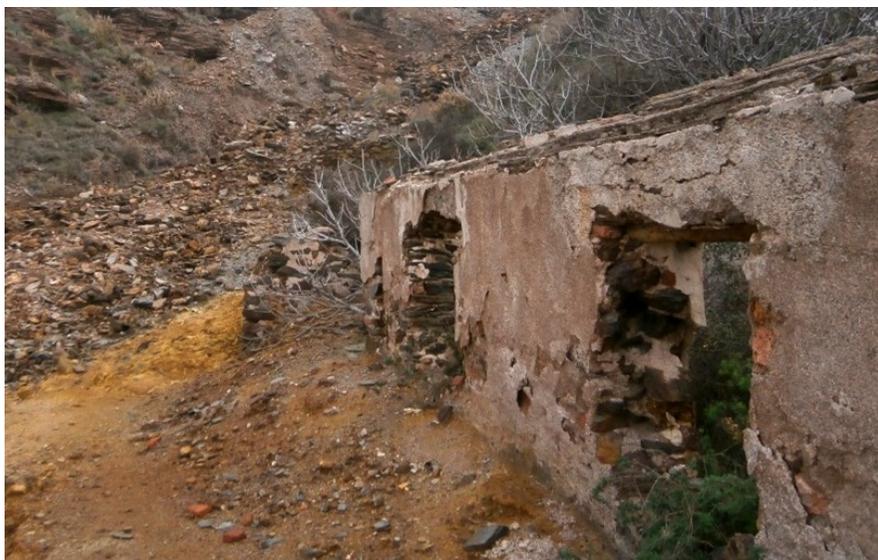
7. Ruinas de edificación situada a los pies del resbaladero. Posible establo para los animales utilizados en el carril de transporte.

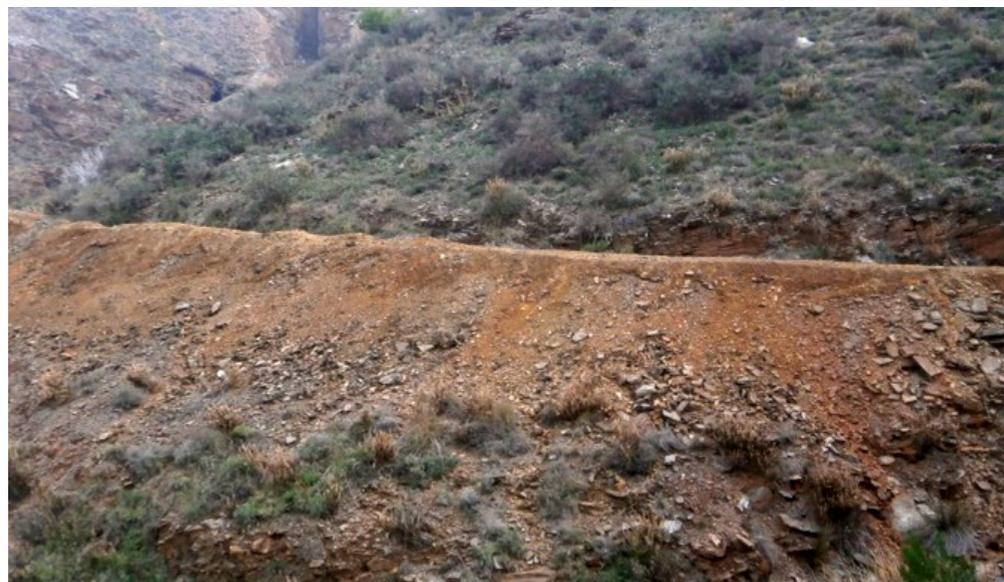
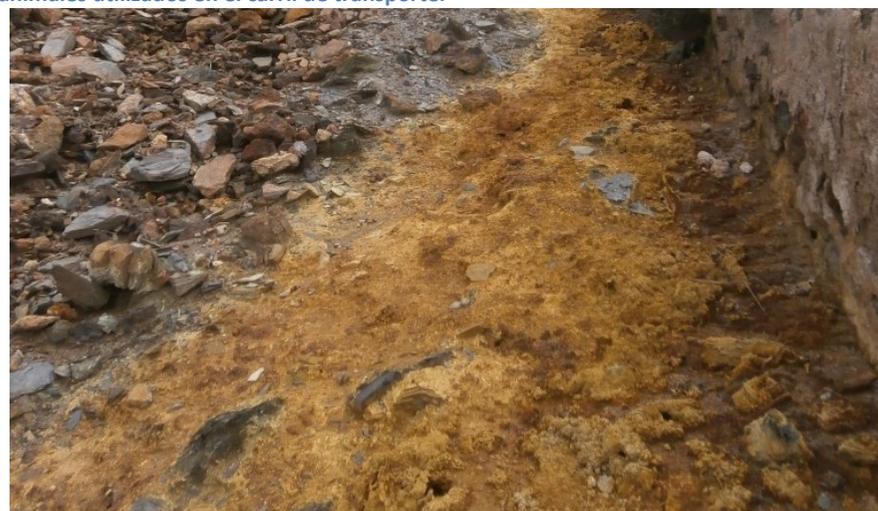
8. Surgencia de aguas ácidas al inicio del carril de transporte.

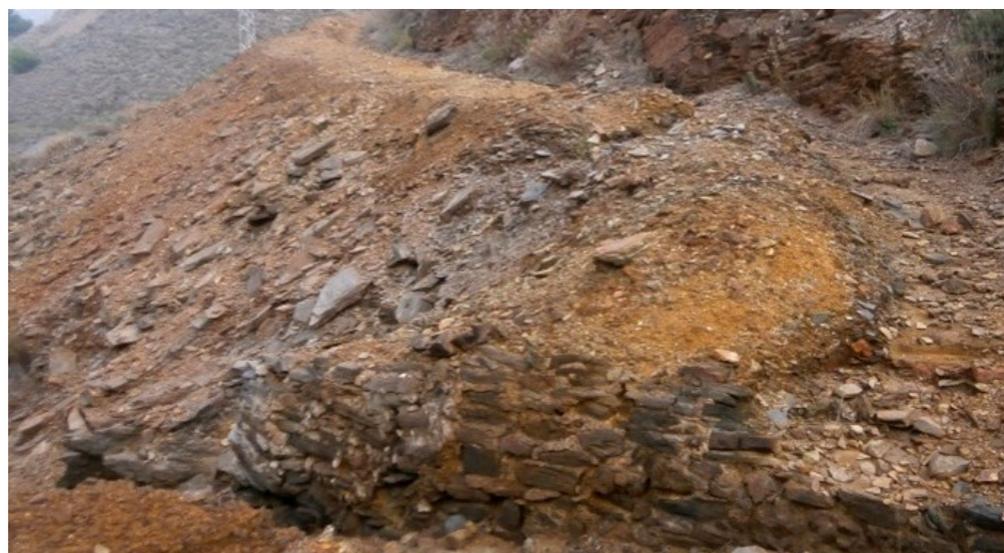
9 y 10. Estado actual del carril de transporte entre la mina Pablo y Virginia Alta y el lavadero San Isidoro.
