SECTOR V: CAMINO DEL 33 – CUESTA DE LAS LAJAS

Índice de contenido SECTOR V: Camino del 33 – Cuesta de Las Lajas

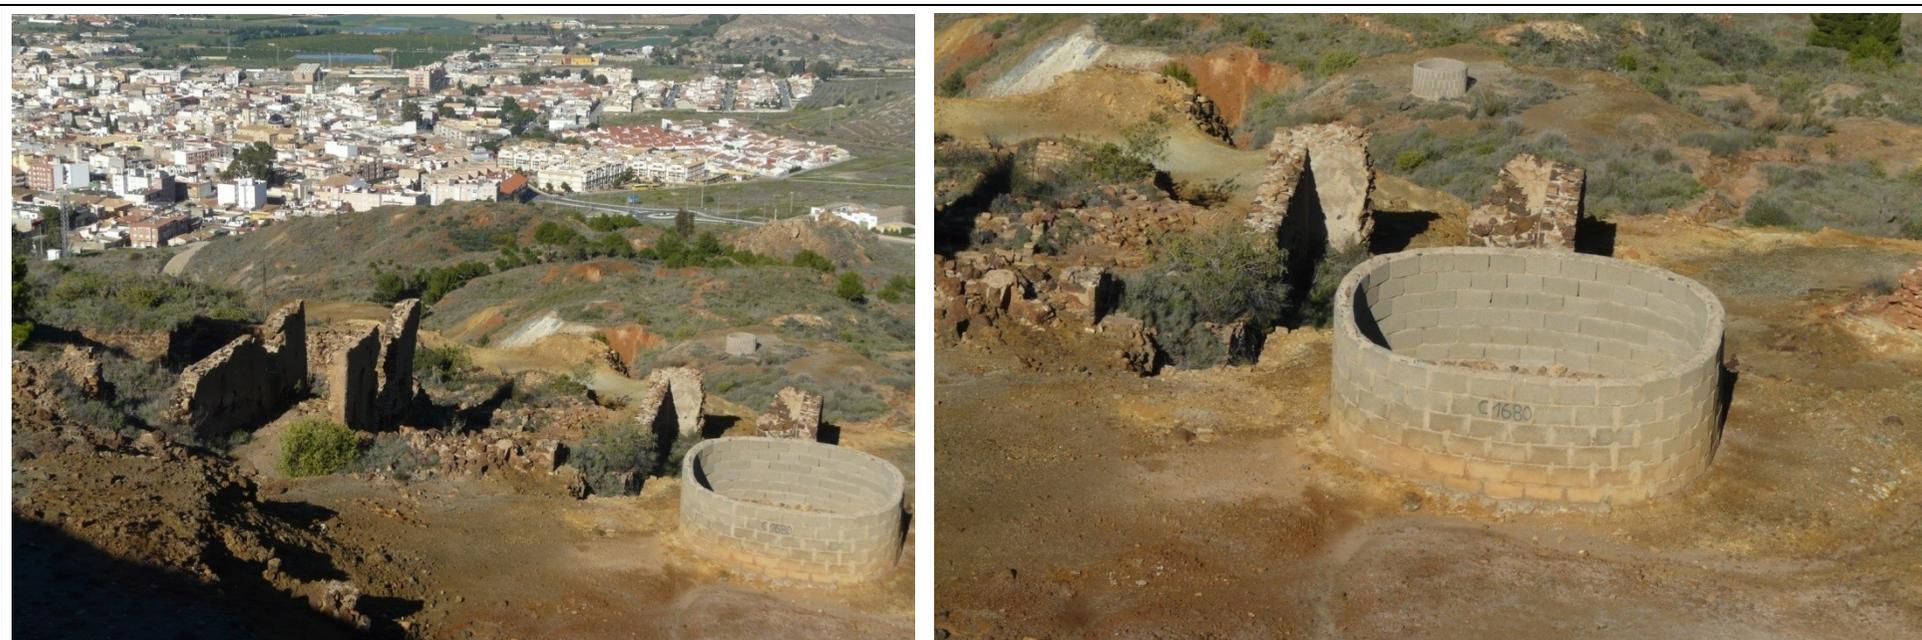
ESTADO DE CONSERVACIÓN: Valoración DEFICIENTE. Presenta daño estructural.

- Colapso de muros.
- ✓ Daño estructural, muros de carga sin verticalidad.
- ✓ Desprendimientos de mampostería.

1 y 2. Vista general del estado actual de las instalaciones del lavadero gravimétrico de la mina Segunda Casualidad/Agrupación Vicenta.

Consolidación y limpieza de los elementos característicos de lavadero gravimétrico (rumbos, cribas, etc).

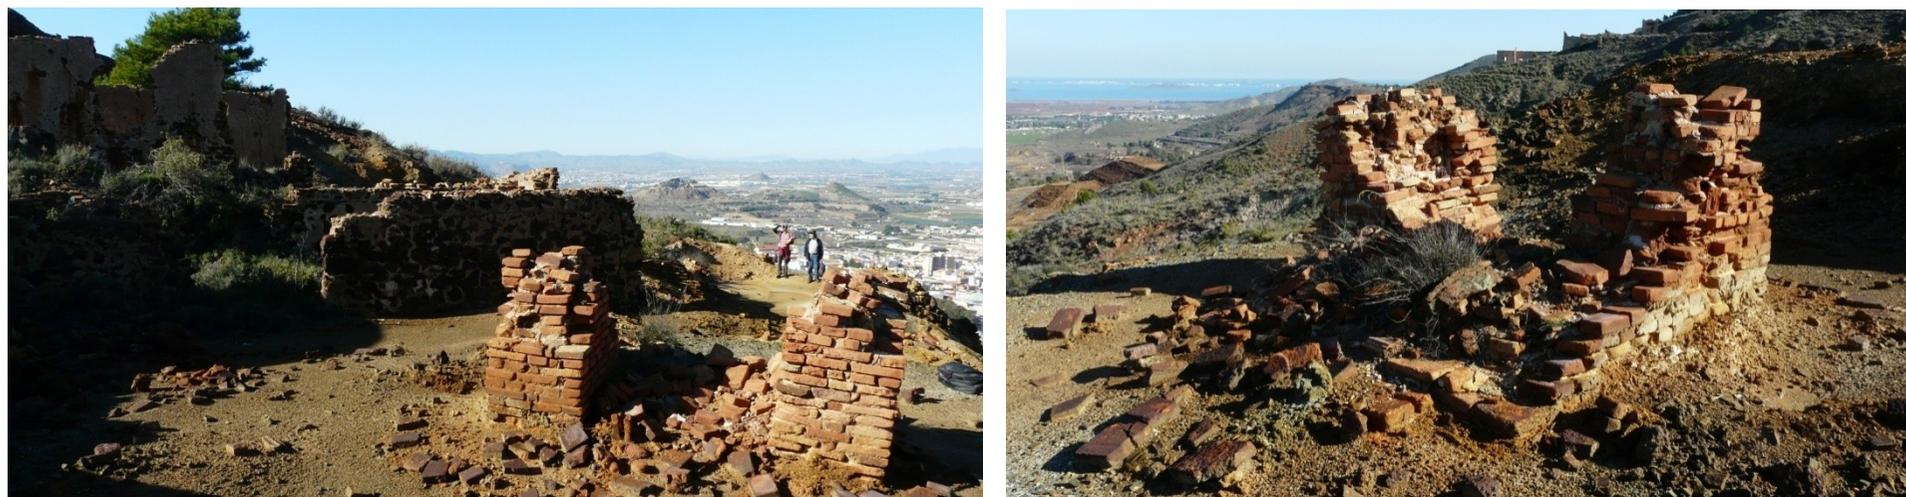
3 y 4. Restos de un posible molino de tracción animal.

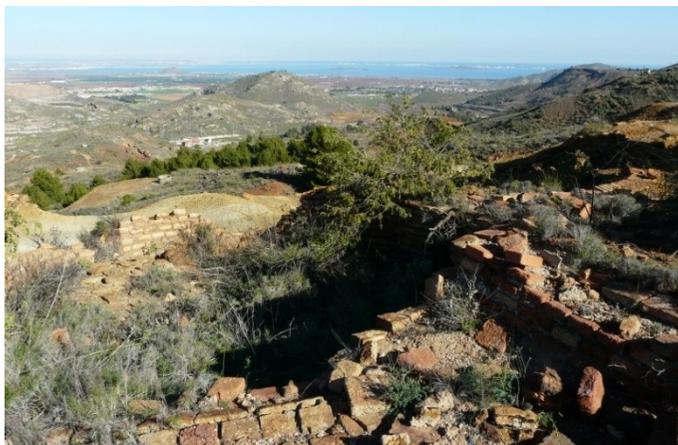
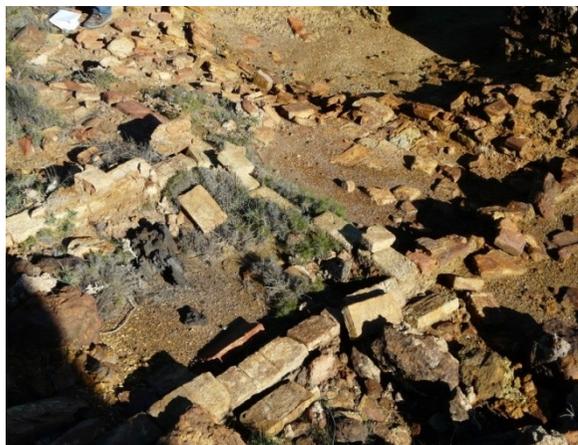
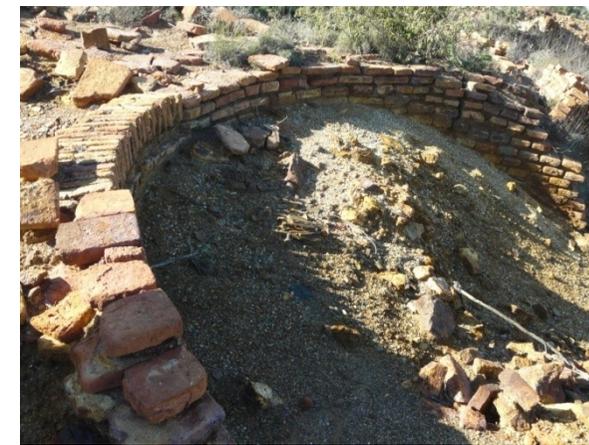
5,6 y 7. Estado actual de los rumbos y asentamientos de cribas de cajón del lavadero de la mina Segunda Casualidad/Agrupa Vicenta.

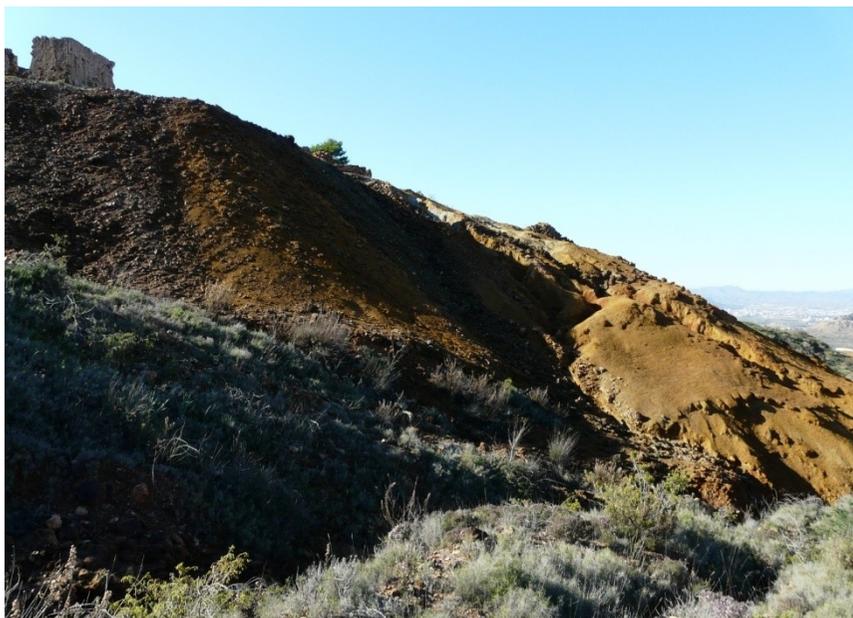
8. Terreras de depósitos de lavado de mineral.

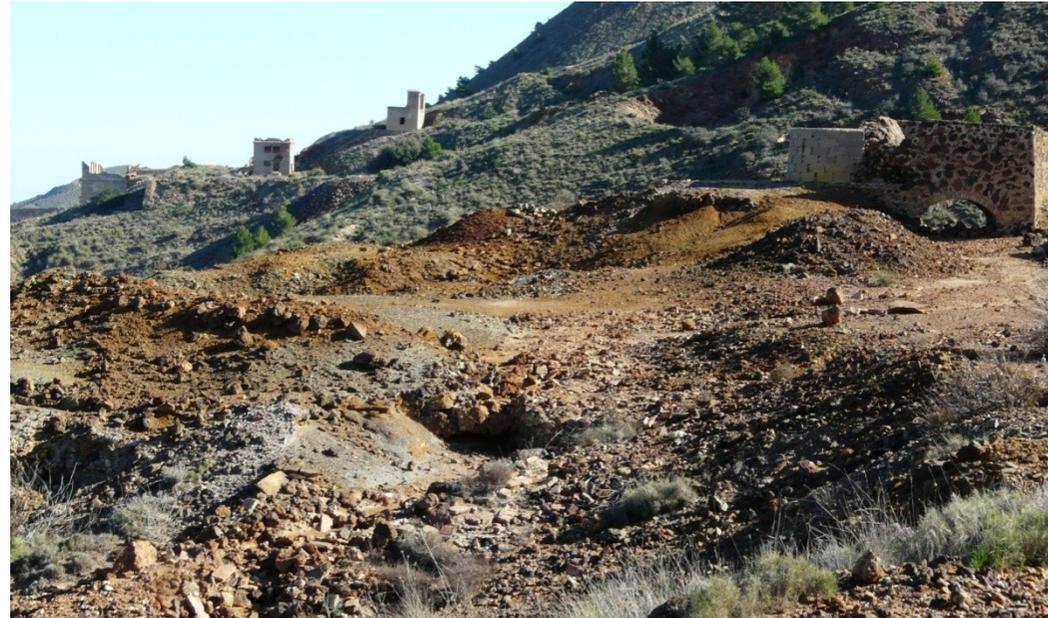
9. Vista general del estado actual de las segundas instalaciones de la mina Segunda Casualidad/Agrupa Vicenta consistentes en un pozo con tolva.

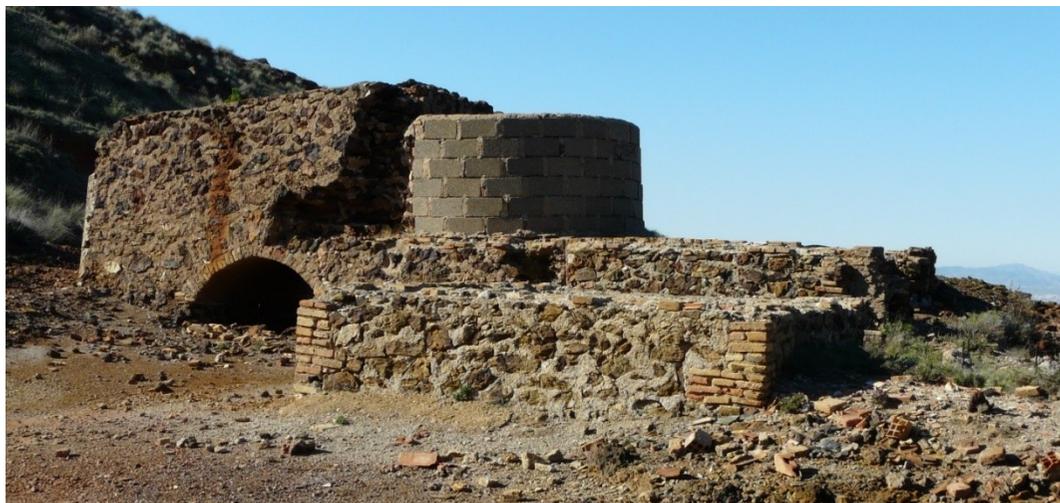
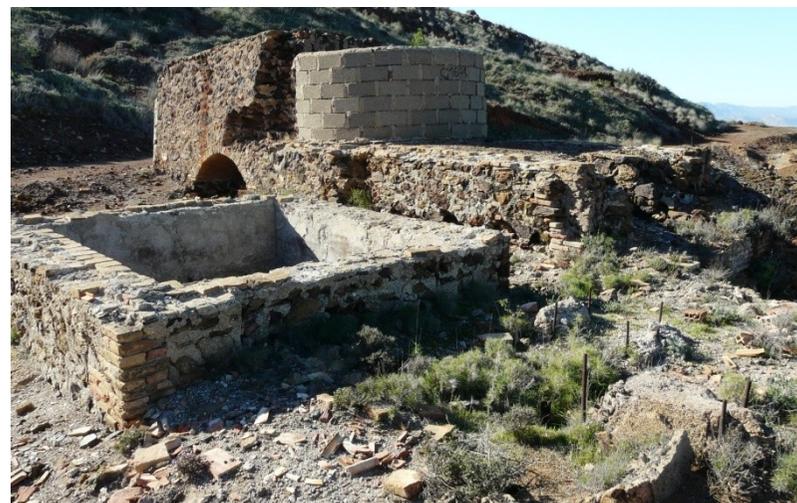
10 y 11. Estado actual de las segundas instalaciones de la mina Segunda Casualidad/Agrupa Vicenta localizadas a una cota algo superior al lavadero gravimétrico.

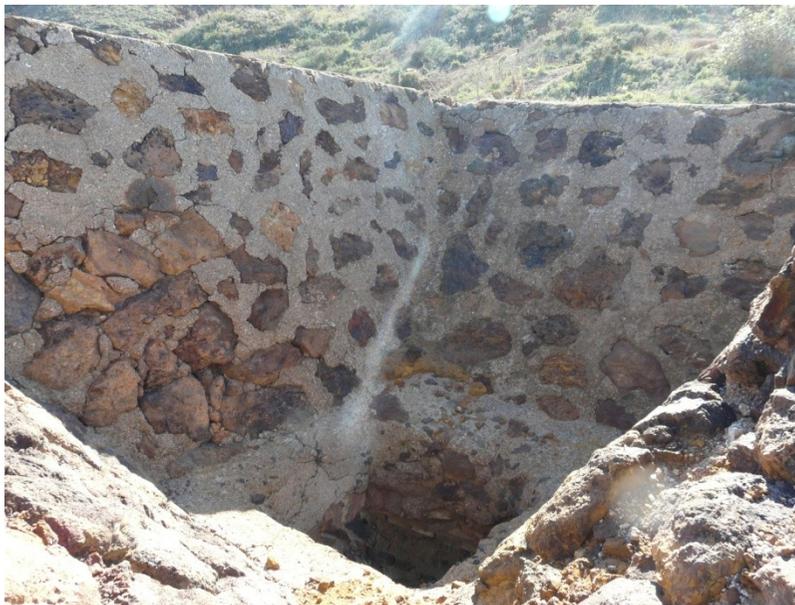
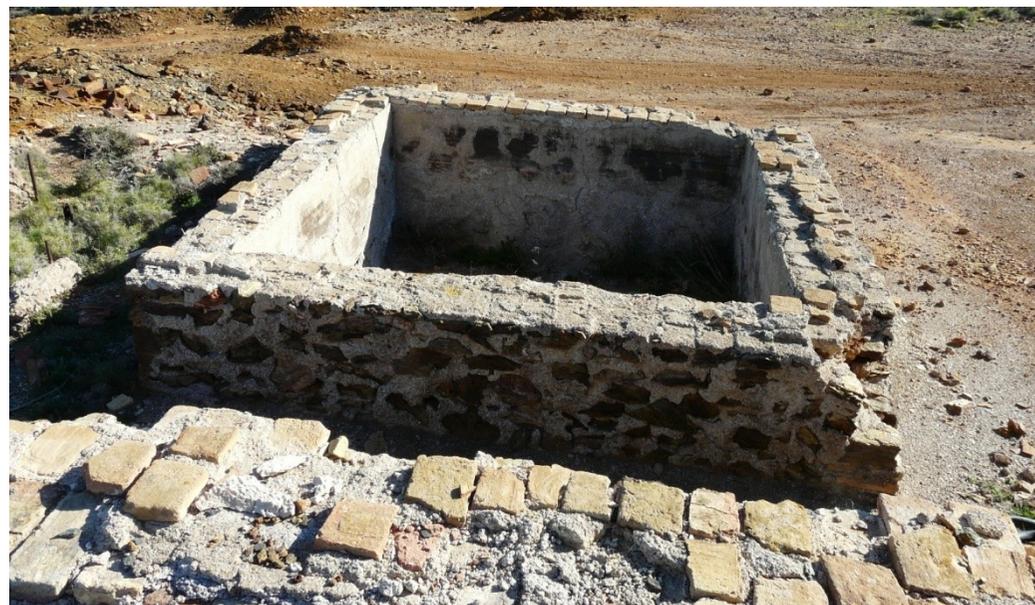
12 y 13. Detalle de la tolva y balsa de las segundas instalaciones de la mina Segunda Casualidad/Agrupa Vicenta.

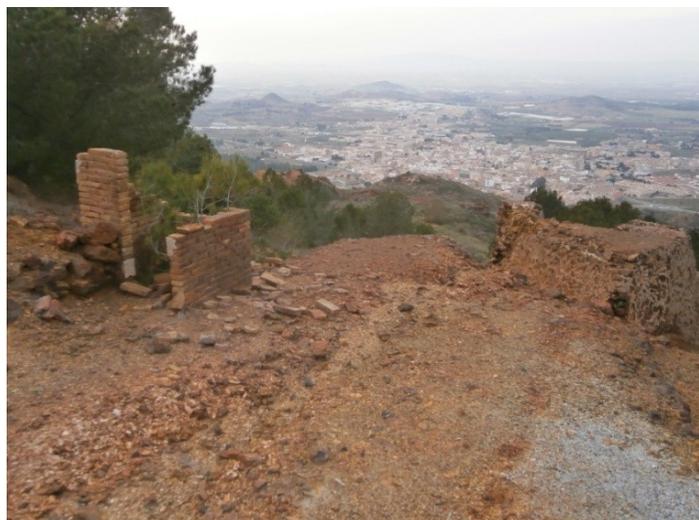
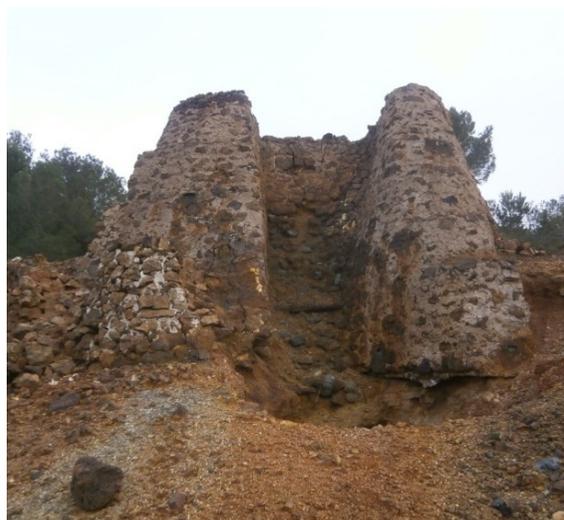
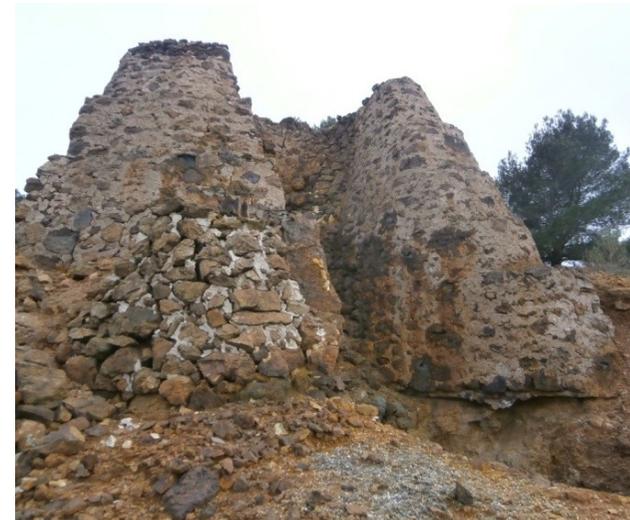
14, 15 y 16. Gran tolva-resbaladero de transporte de mineral existente en la vertiente norte del Sancti Spíritu.

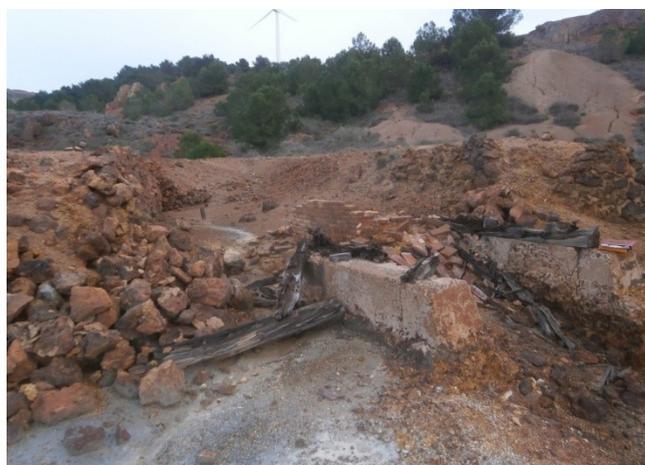
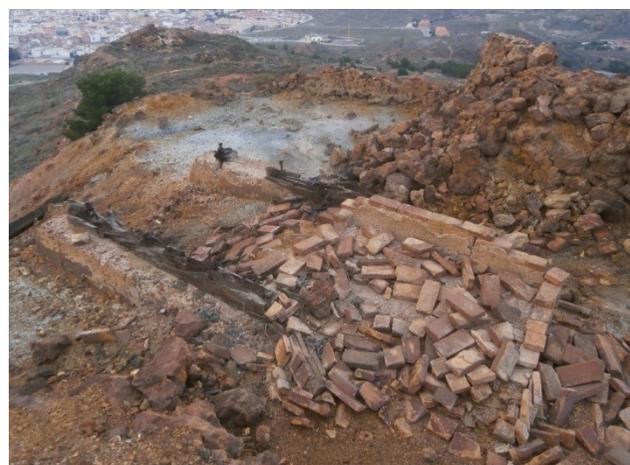
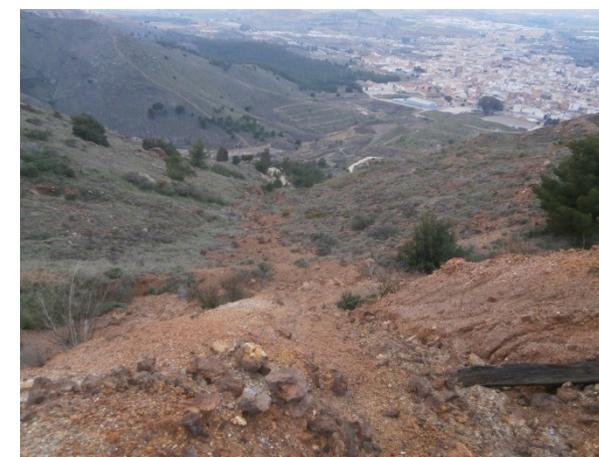
17, 18 y 19. Restos de un posible plano inclinado localizado en la vertiente norte del monte Sancti Spíritu y cercano a las demás instalaciones de la mina Segunda Casualidad/Agrupa Vicenta dedicadas al transporte y concentración de mineral.

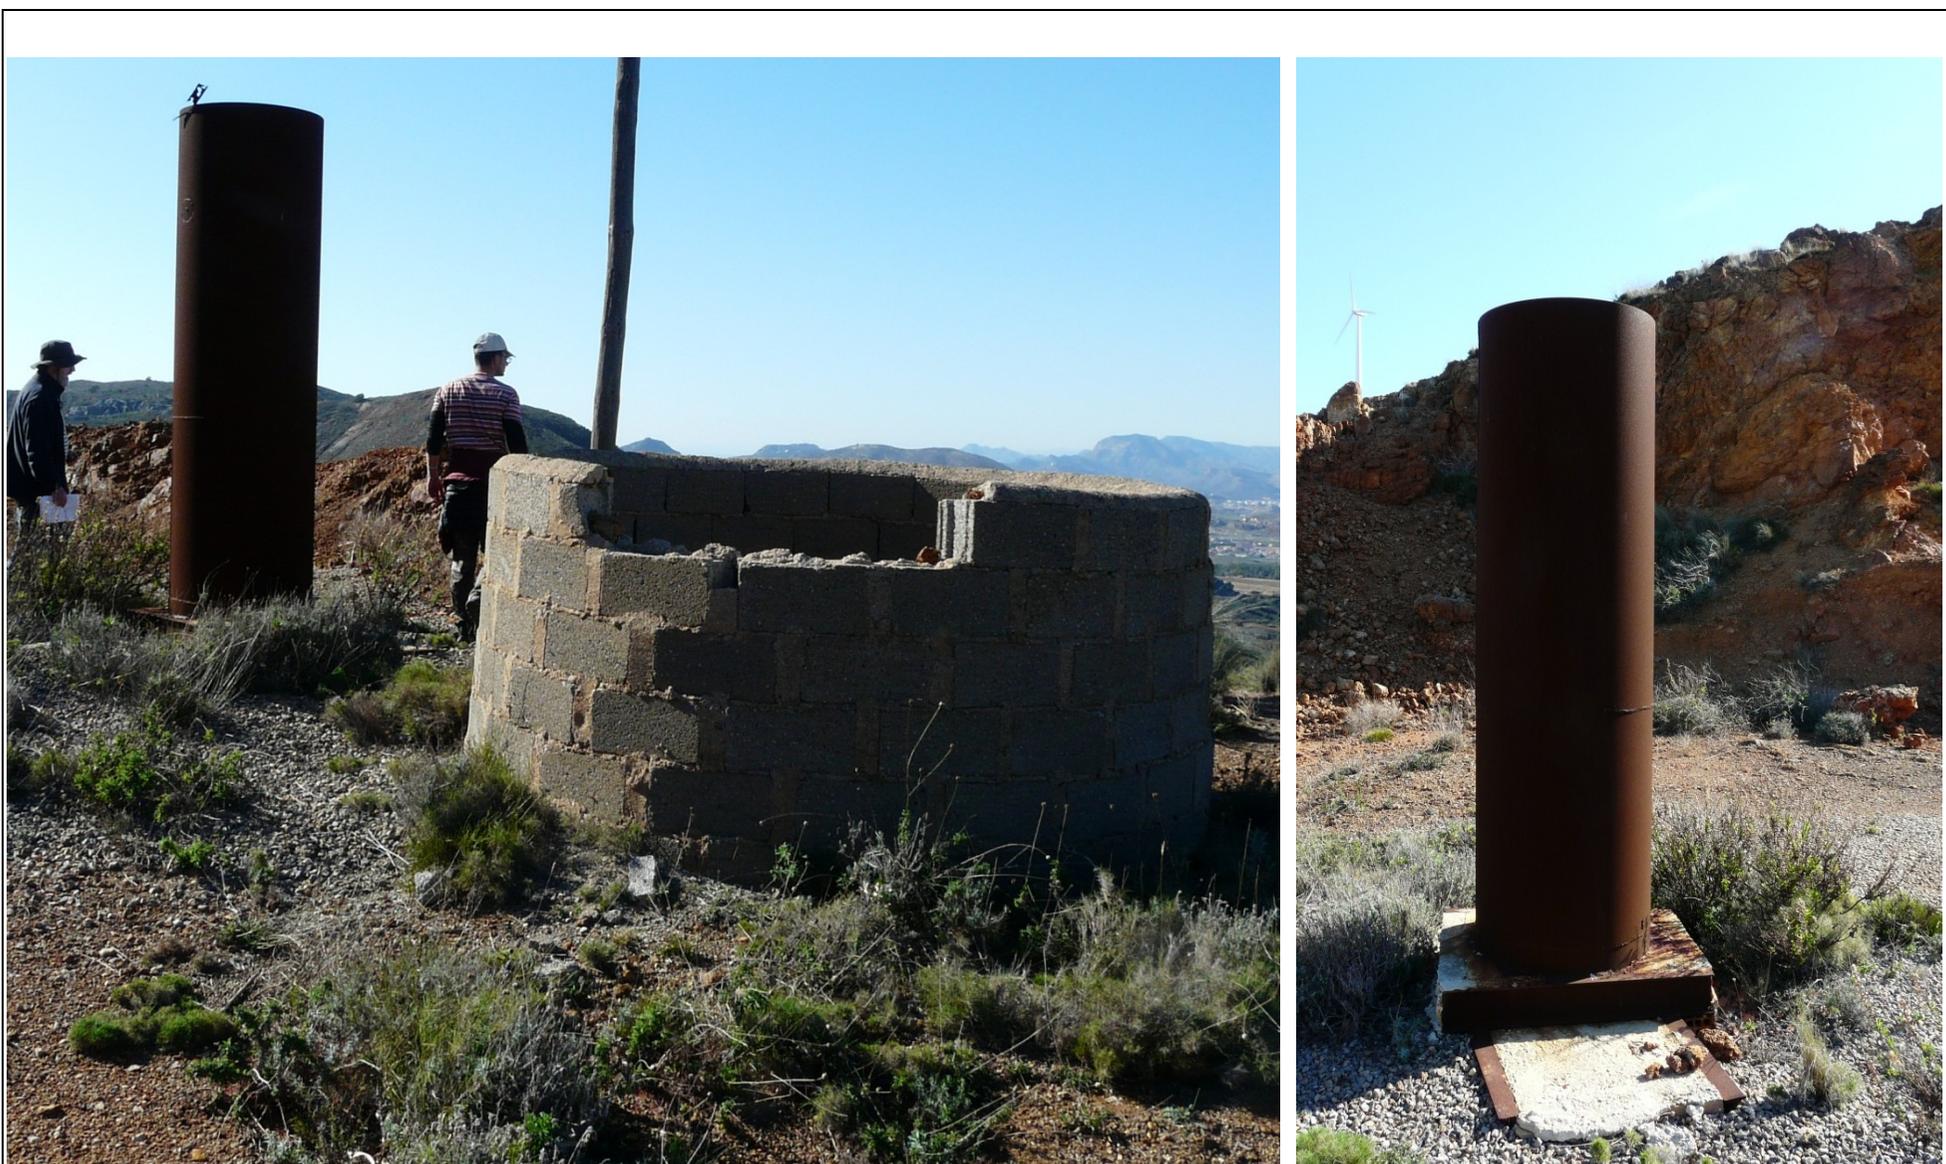
20 y 21. Vista de uno de los pozos de la concesión Agrupa Vicenta y de la protección metálica del sondeo de aireación de las galerías subterráneas de la mina.

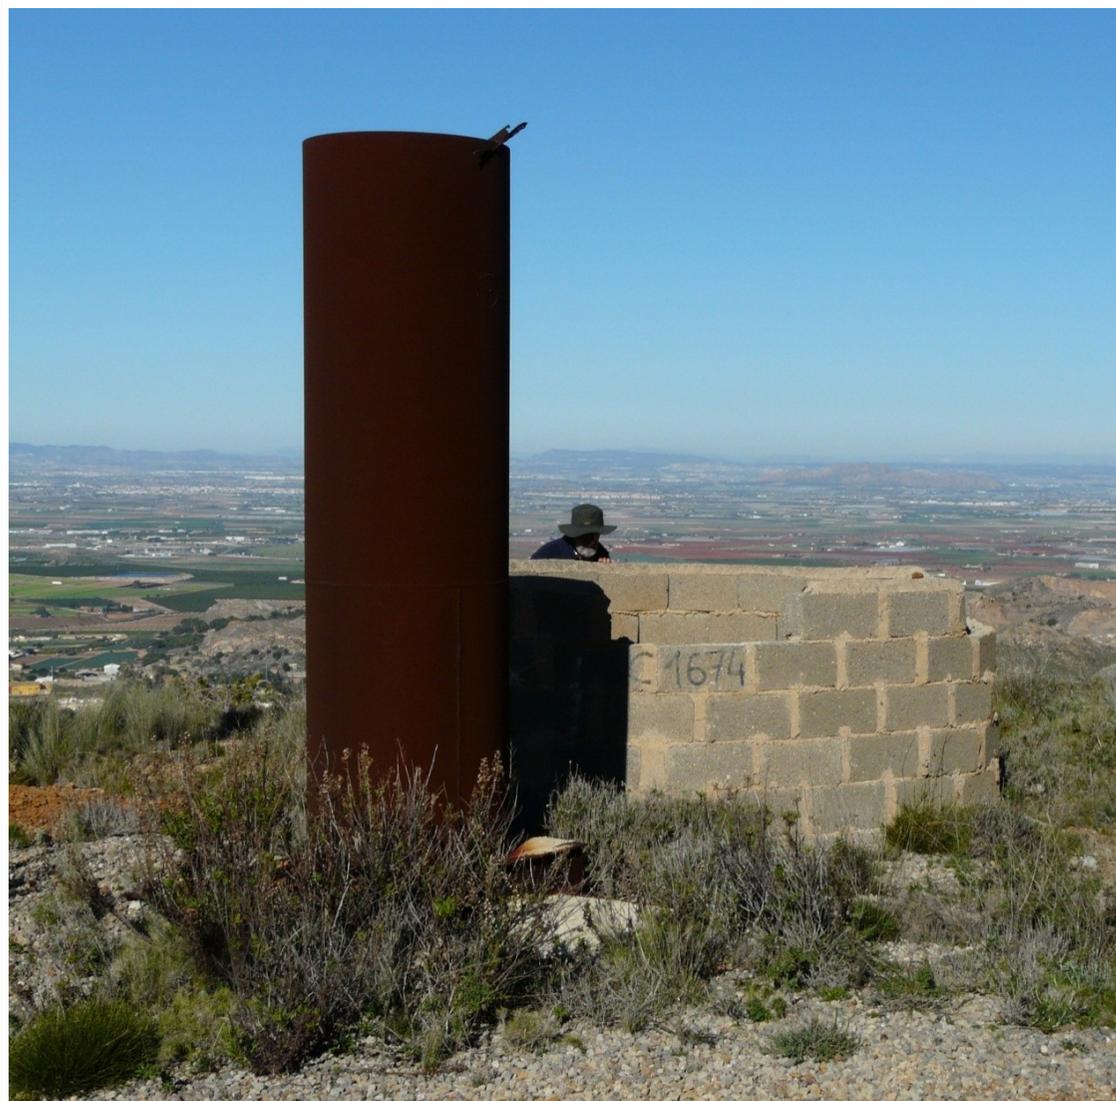
22. Estructura metálica de protección del sondeo de aireación de la mina Agrupa Vicenta.

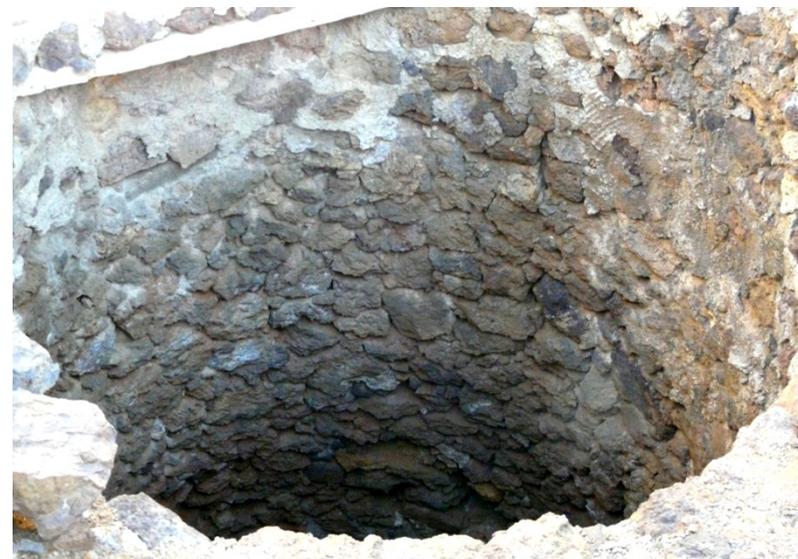
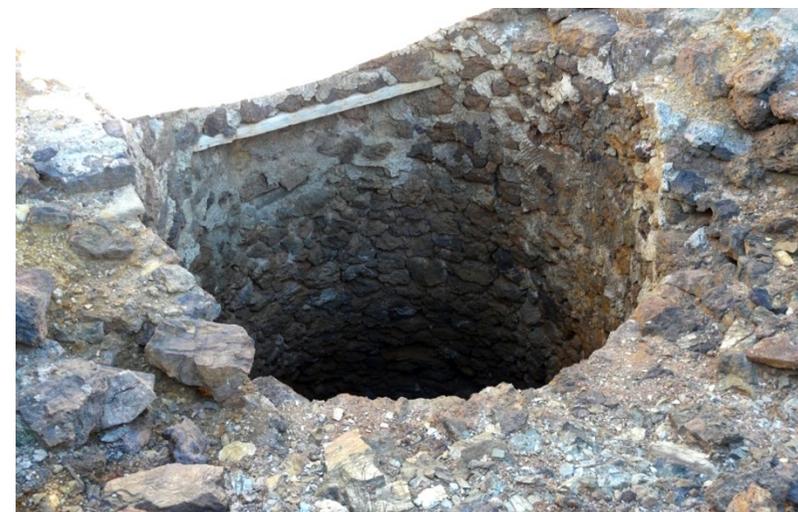
23 y 24. Pozo existente en las inmediaciones del sondeo de aireación de la mina Agrupa Vicenta.

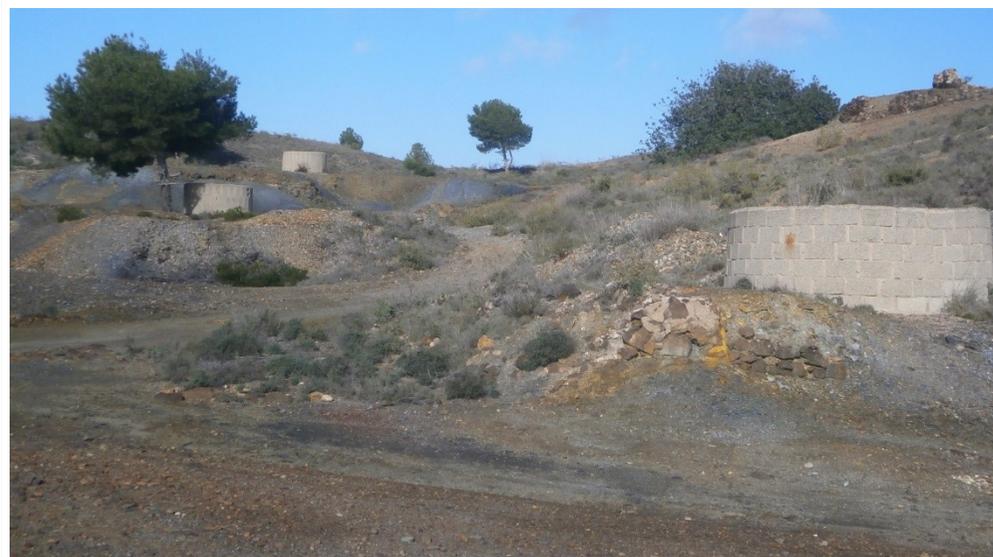
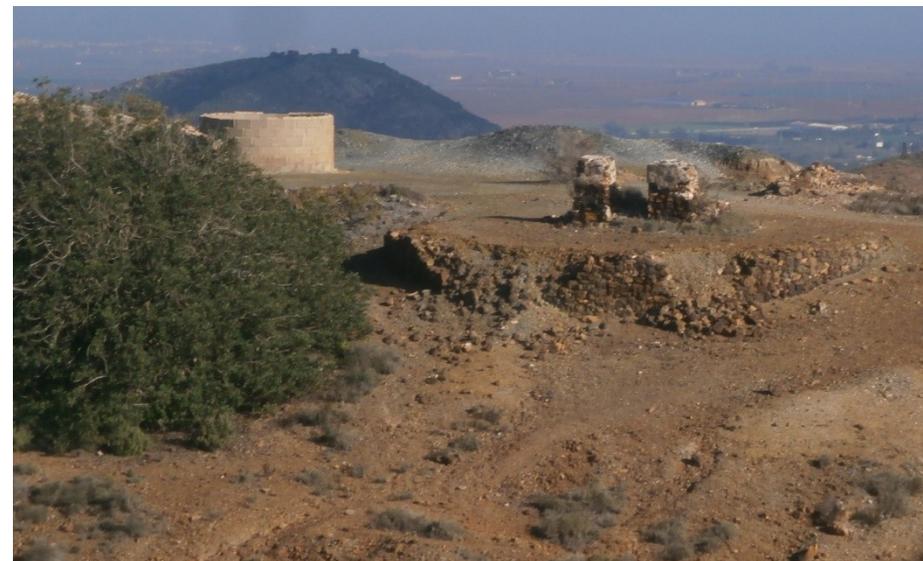
ESTADO DE CONSERVACIÓN: Valoración DEFICIENTE, DAÑO ESTRUCTURAL

1 y 2 Vista general del estado actual del lavadero gravimétrico de la mina El Tesoro de Carolina.

Adecuación urgente de los pozos dañados o sin brocal en todo el entorno. Se necesita también la protección de los rumbos, mediante diques o represas, que eviten los daños por escorrentías de agua.

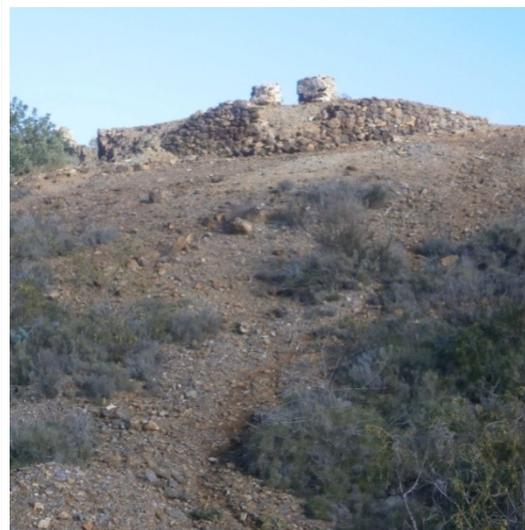
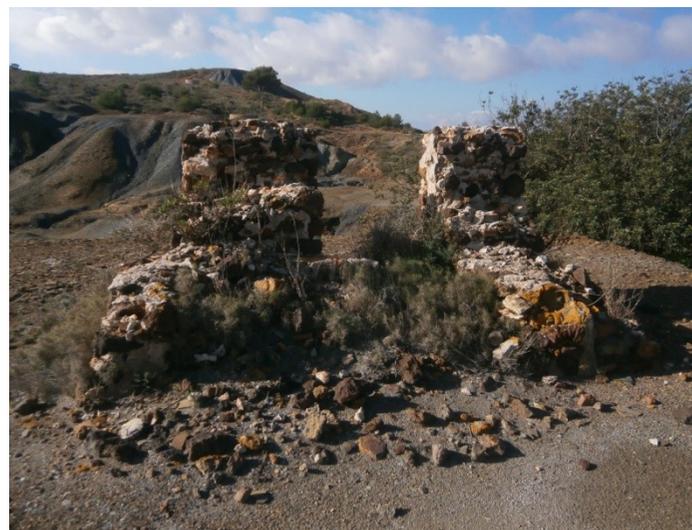
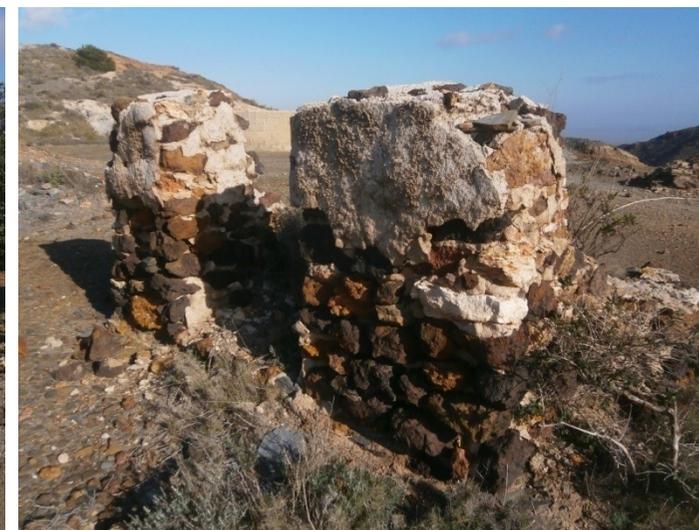
3, 4 y 5. Estado actual del molino de tracción animal del lavadero de la mina El Tesoro de Carolina.

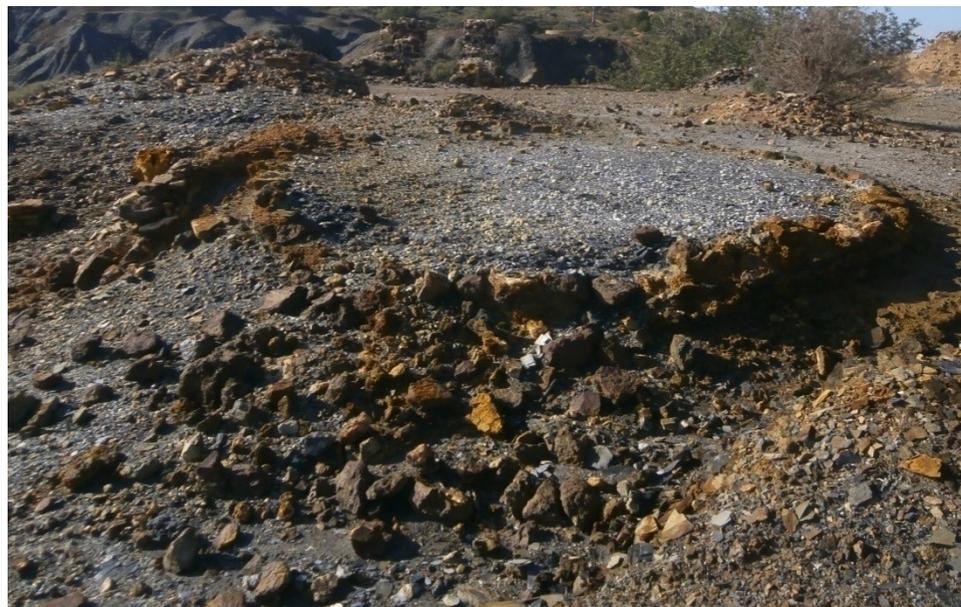
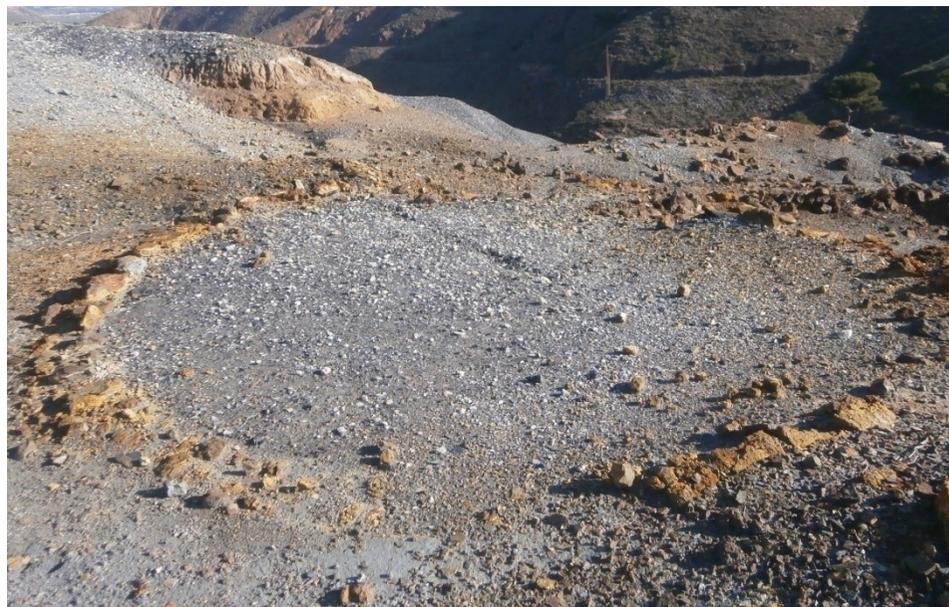
6 y 7. Rumbo semienterrado del lavadero de la mina El Tesoro de Carolina.

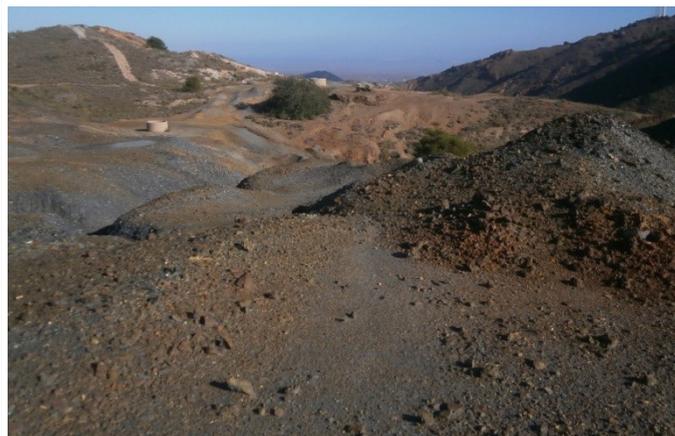
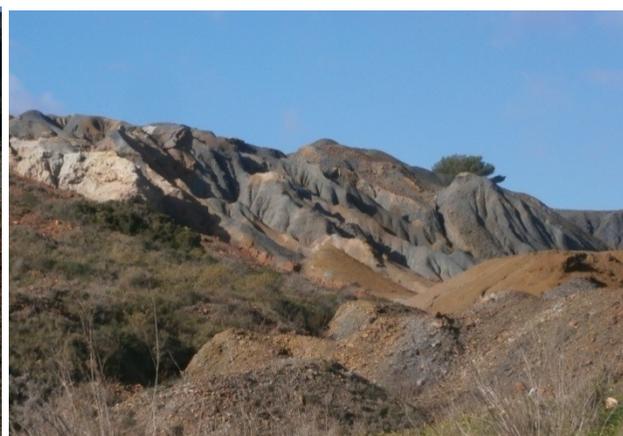
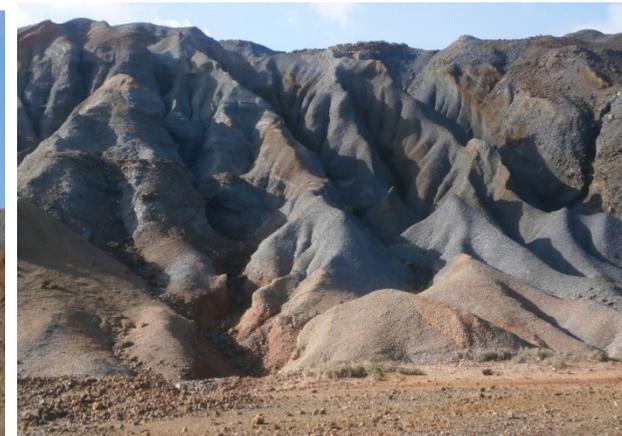
8, 9 y 10. Depósitos de estériles mineros con formaciones abarrancadas (Bad-lands) del lavadero de la mina El Tesoro de Carolina.

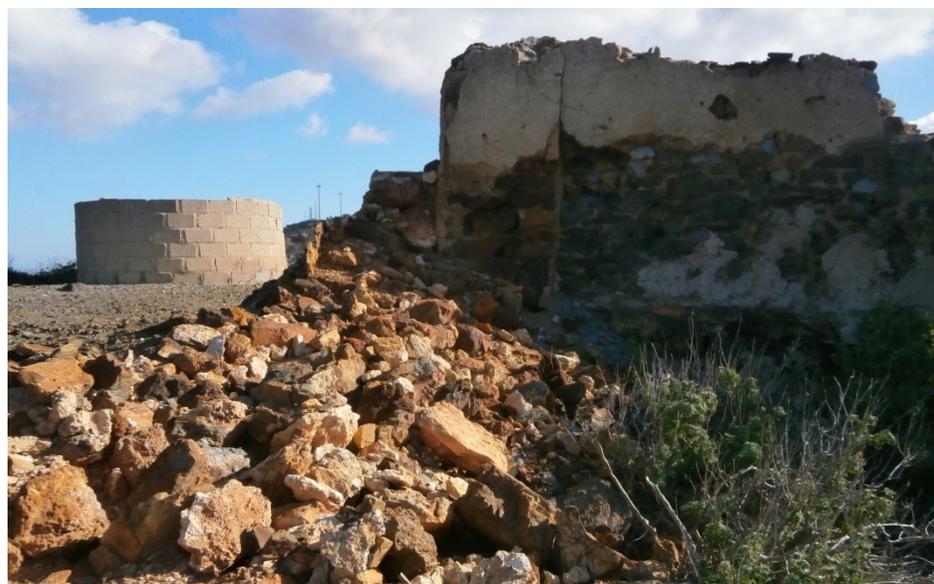
11. Pozo y edificación en ruinas del lavadero de la mina El Tesoro de Carolina.

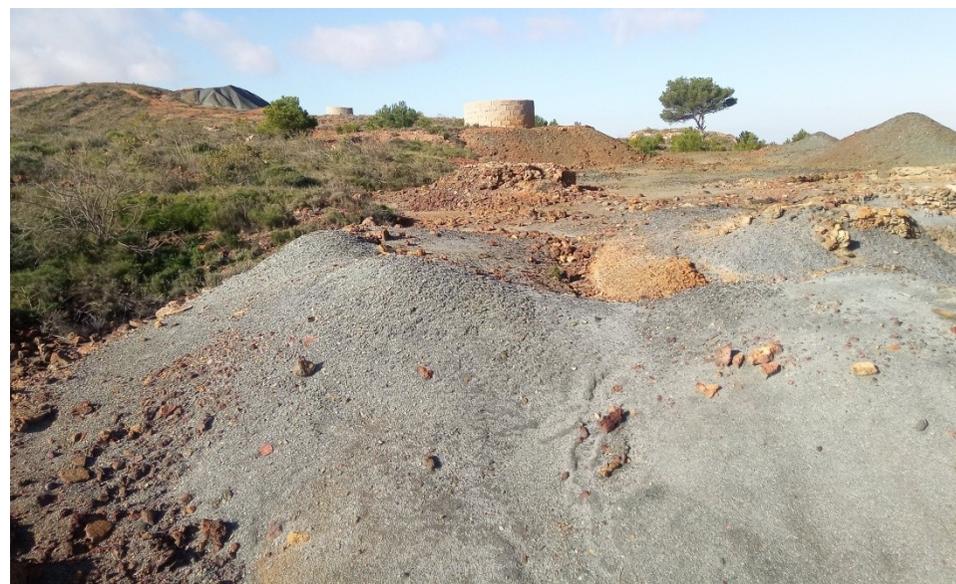
12. Vista general del estado actual del lavadero gravimétrico de la mina Demasía a Cartagenera.

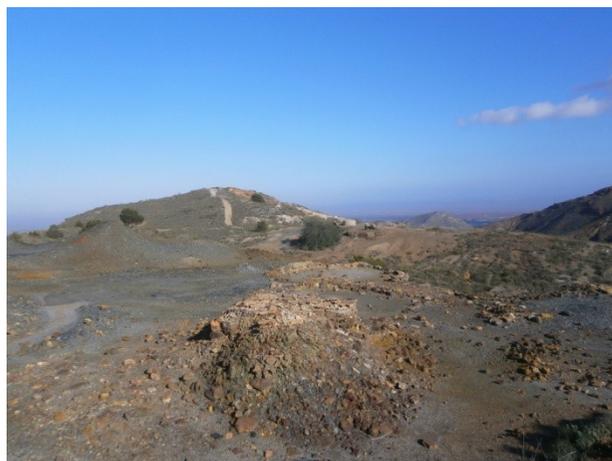
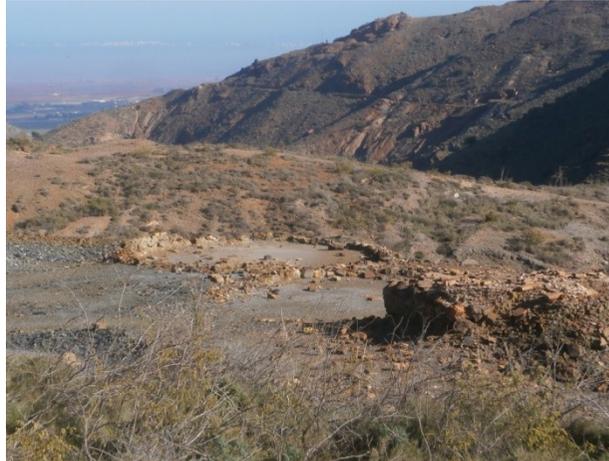
13 y 14. Estado actual del lavadero gravimétrico de la mina Demasía a Cartagenera.

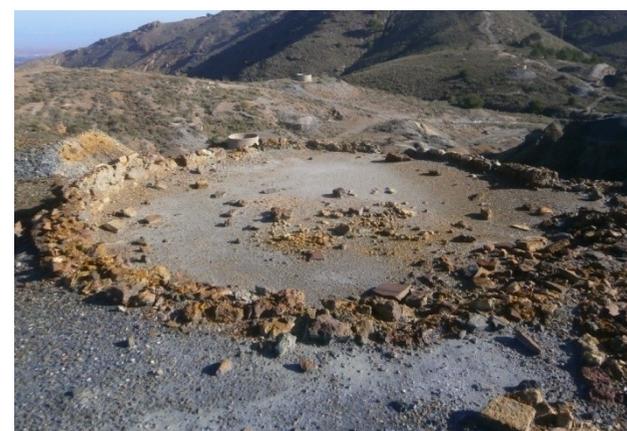
15. Rumbo semienterrado del lavadero de la mina Demasía a Cartagenera.

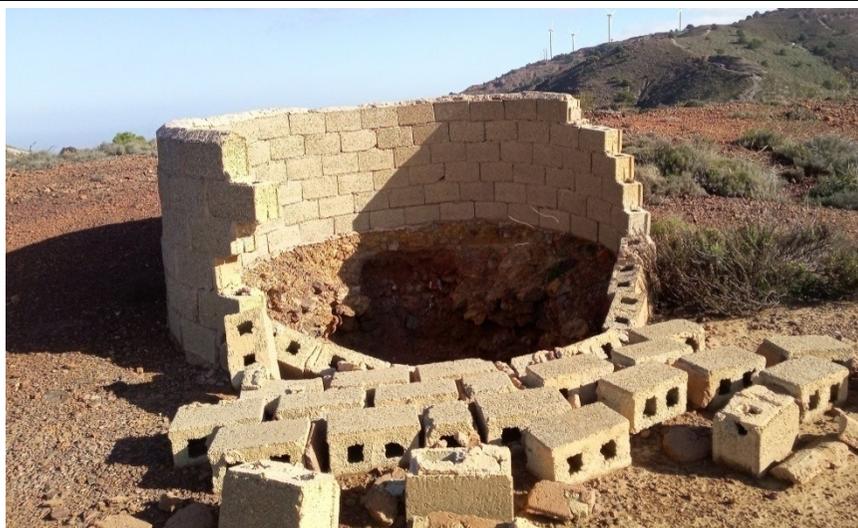
16. Pozo con brocal derruido de la Concesión minera Demasía a Cartagenera

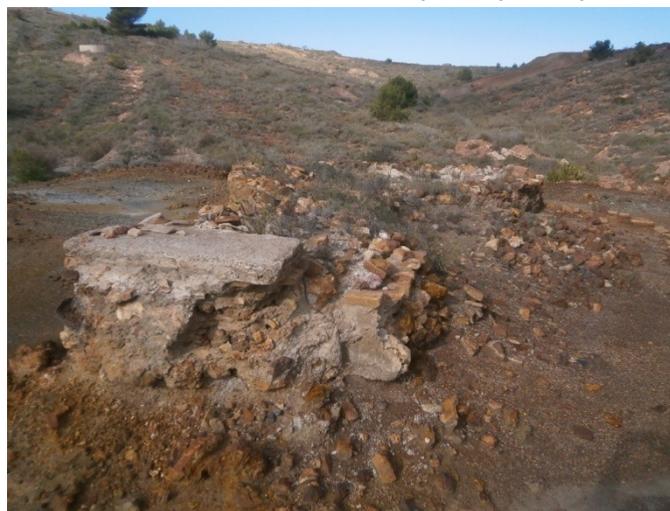
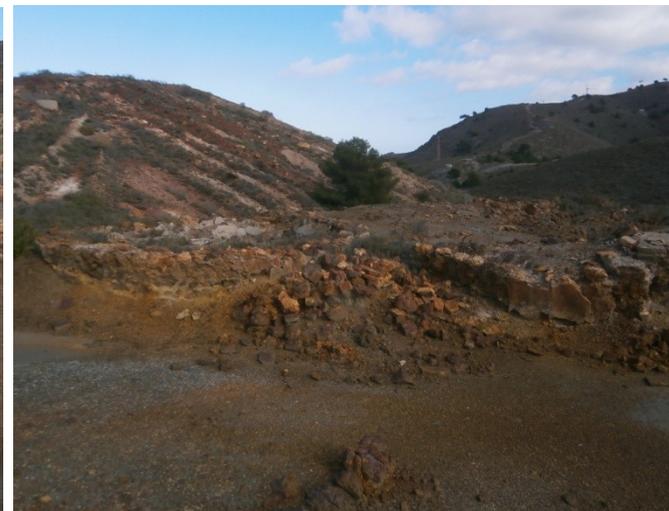
19 y 20. Estado actual del lavadero gravimétrico de la mina Cartagenera.

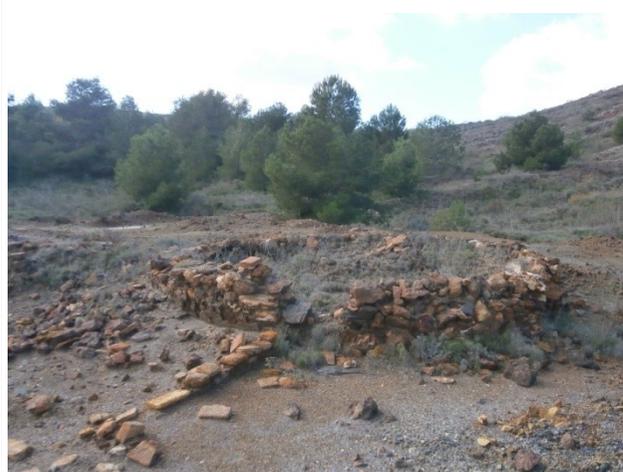
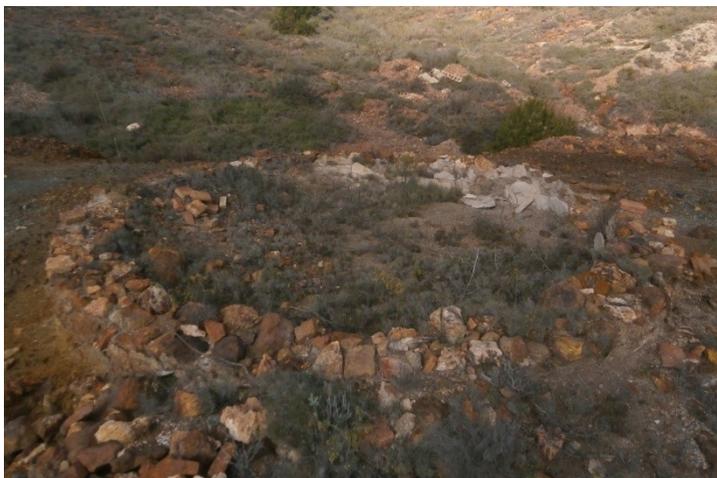
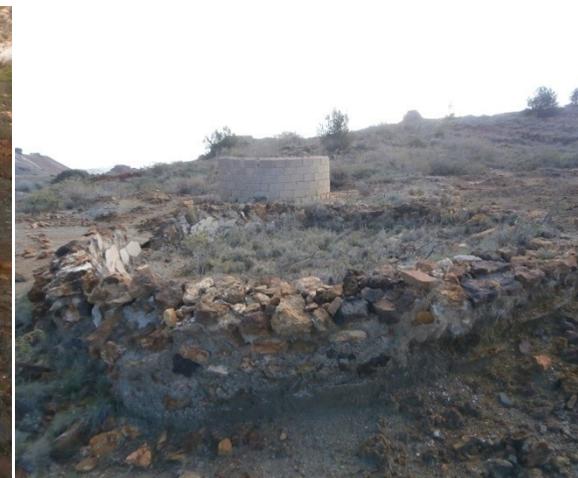
21, 22 y 23. Estado actual de los rumbos del lavadero de la mina Cartagenera.

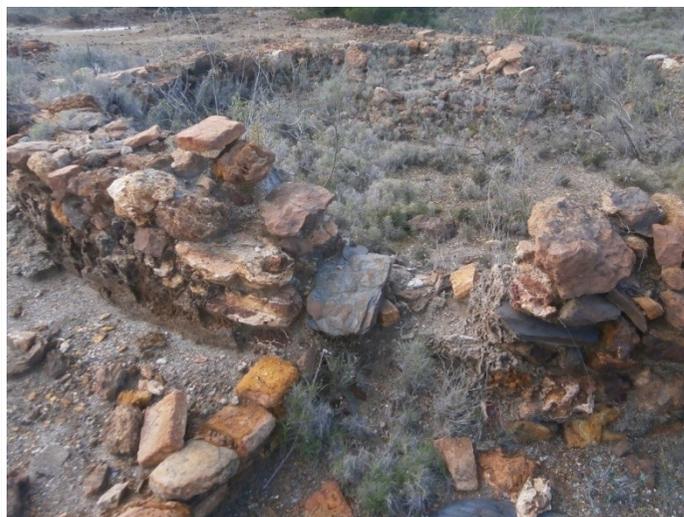
24. Detalle de uno de los rumbos del lavadero de la mina Cartagenera.

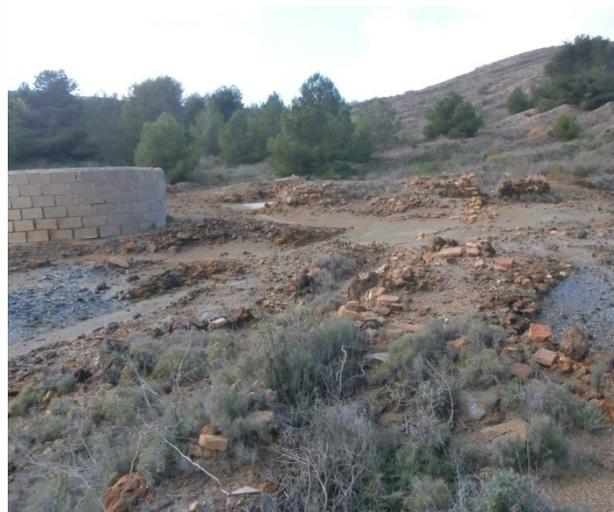
25. Canalizaciones y estructuras conservadas del lavadero de la mina Cartagenera.

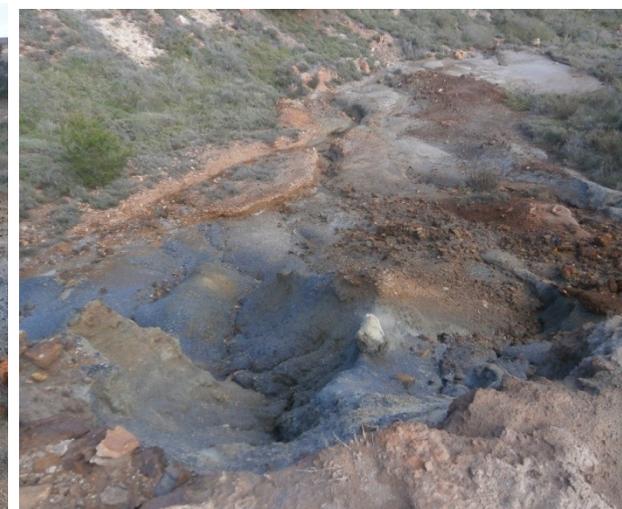
26. Depósitos de estériles mineros del lavadero de la mina Cartagenera.

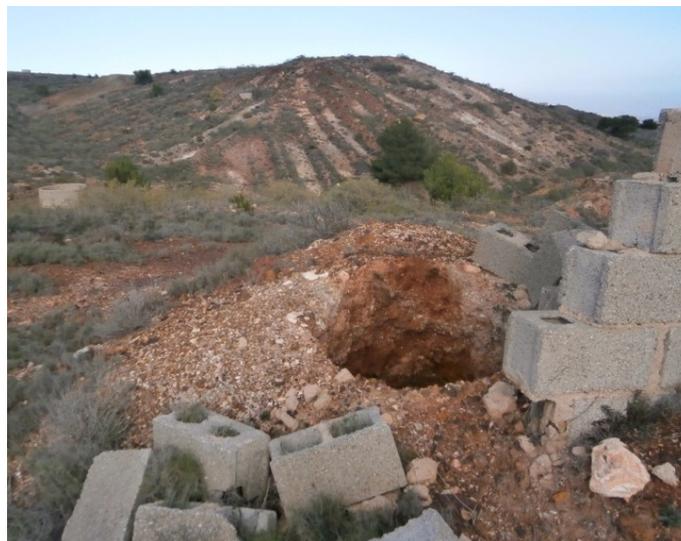
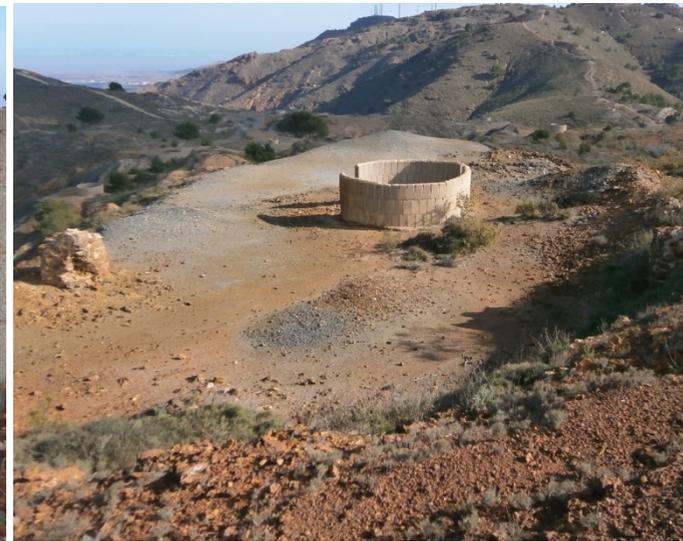
28. Charco de aguas ácidas de coloración rojiza junto al lavadero de la mina Cartagenera.
