SECTOR V: CAMINO DEL 33 – CUESTA DE LAS LAJAS

Índice de contenido SECTOR V: Camino del 33 – Cuesta de Las Lajas

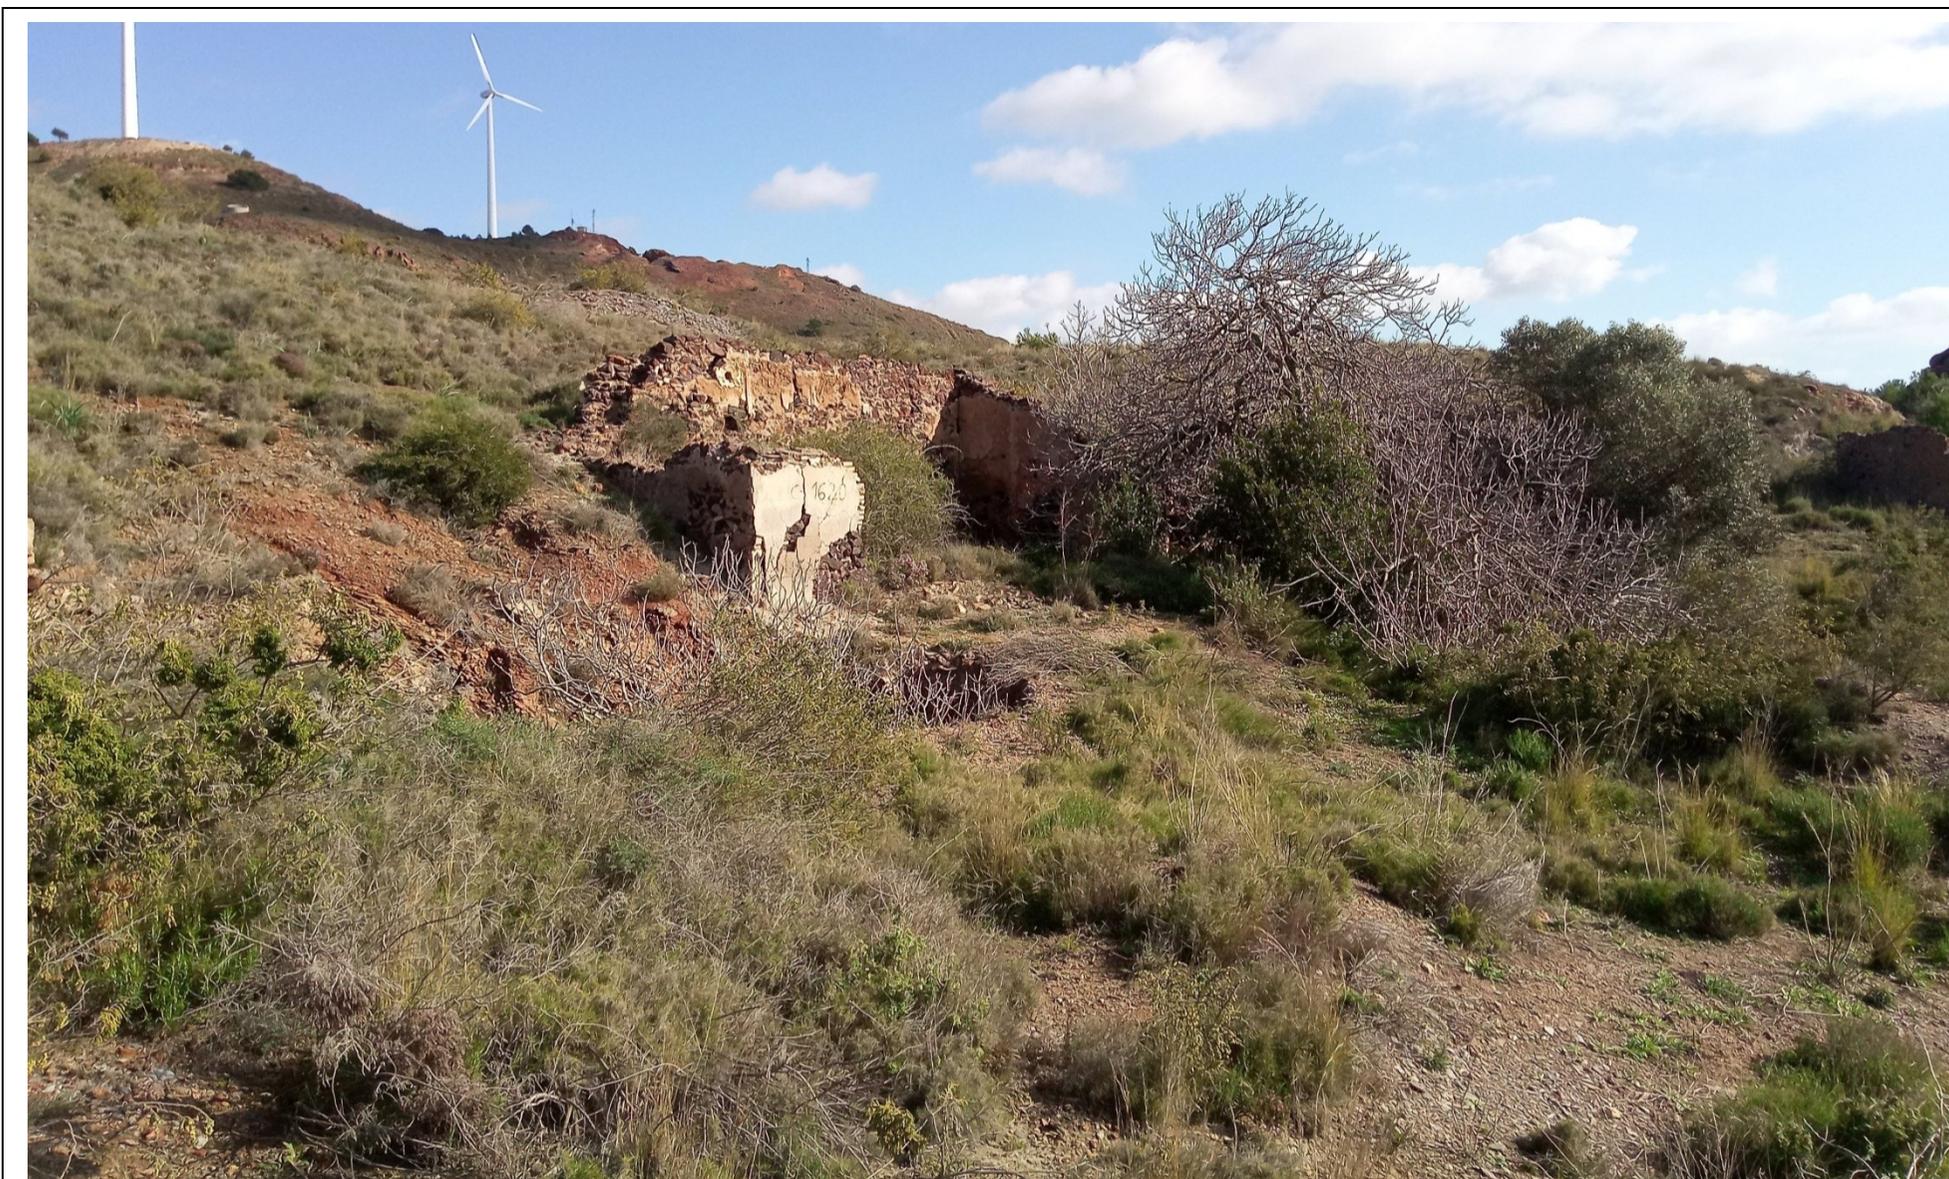
1. Vista general del estado actual de las instalaciones minero-metalúrgicas de la mina Segunda Aparecida.

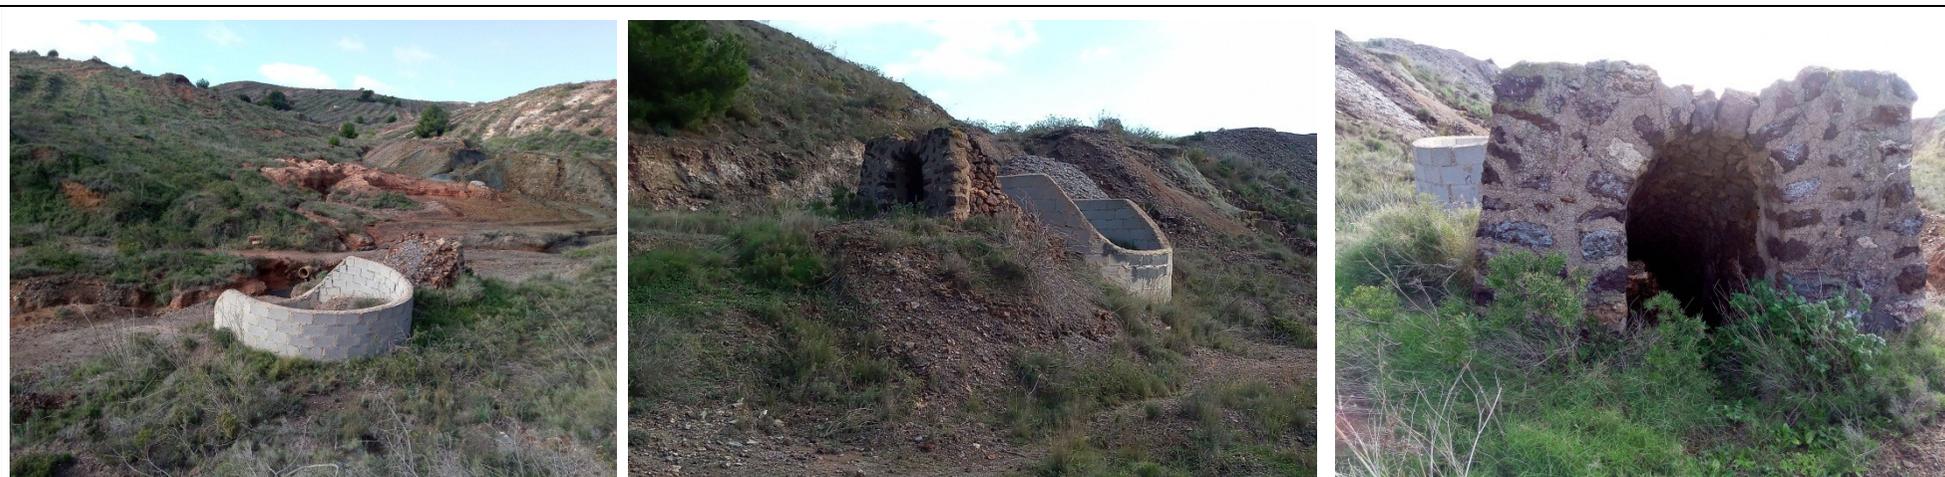
2, 3 y 4. Vistas actuales de la rampa de acceso a pozo (pozo de escalas) de las instalaciones de la mina Segunda Aparecida.

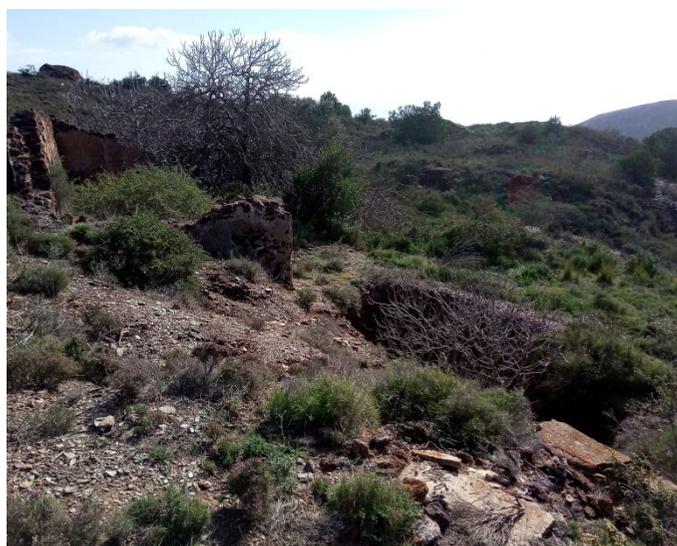
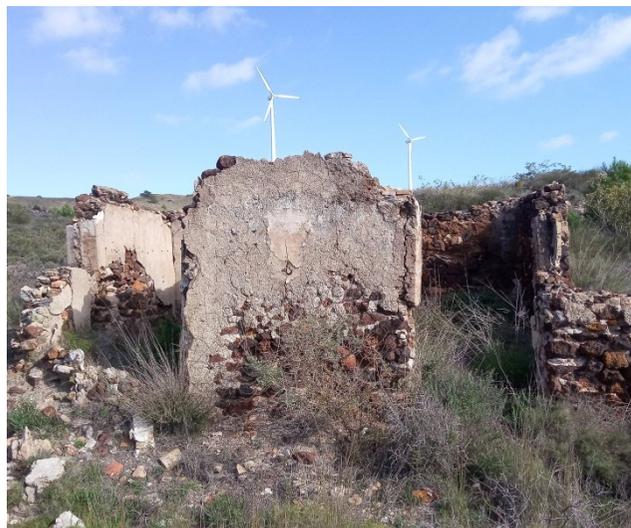
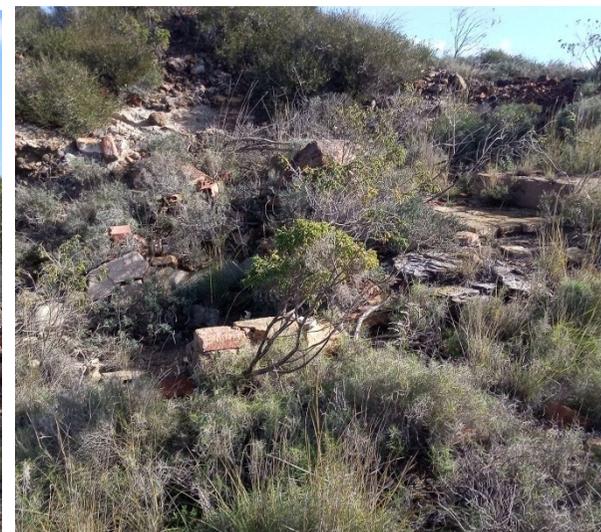
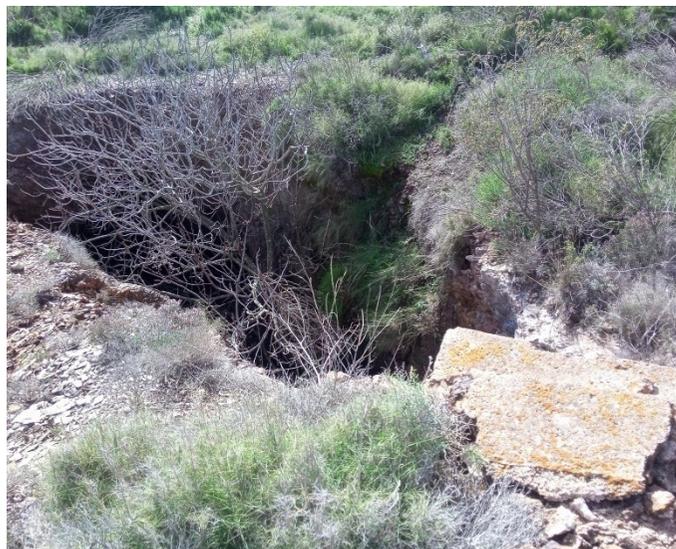
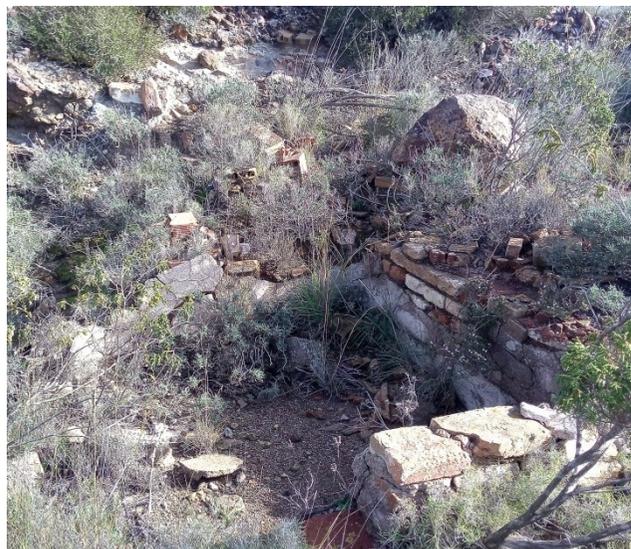
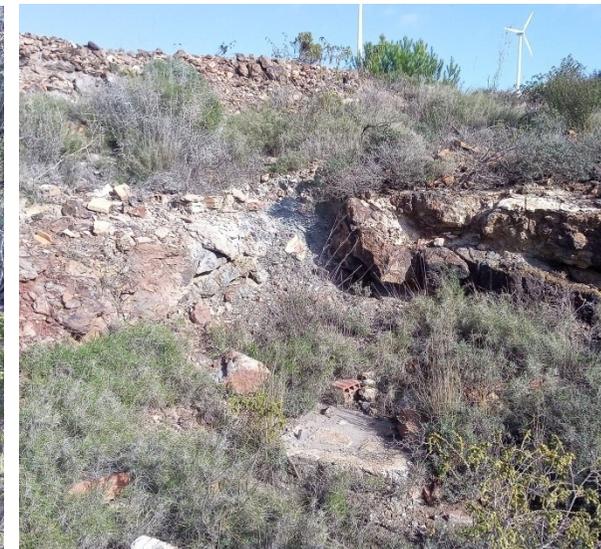
7 y 8. Gran rafa o zanjón explotado en la mina Segunda Aparecida.

9, 10, 11 y 12. Edificaciones en ruinas y restos de palanquines y rumbos pertenecientes a un posible lavadero gravimétrico en la mina Segunda Aparecida.

<p>VALOR PATRIMONIAL: MEDIO</p>	<p>GRADO DE PROTECCIÓN 1</p>	
<p>Valor patrimonial medio por pertenecer al Camino del 33, y su cercanía al Parque Minero de la Unión y a la Crisoleja.</p>		
<p>PROPUESTAS DE CONSERVACIÓN: Los rumbos son los elementos destacables de esta instalación, necesitando limpieza y consolidación general para ser conservados. Resto de elementos consolidación y limpieza para evitar riesgos. Adecuación urgente de los pozos.</p>

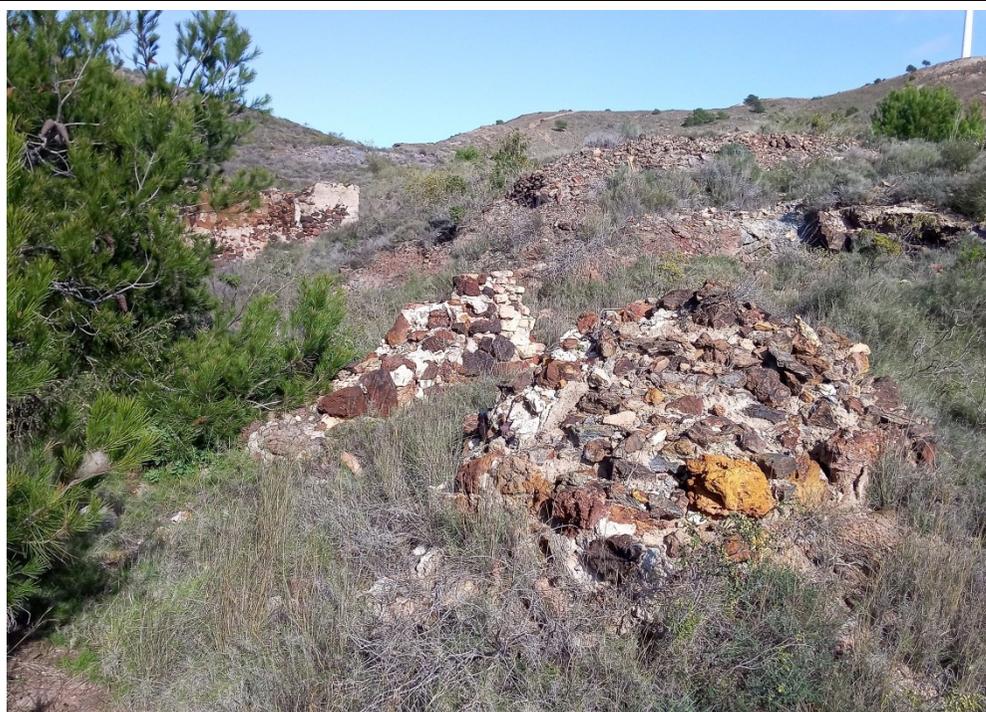
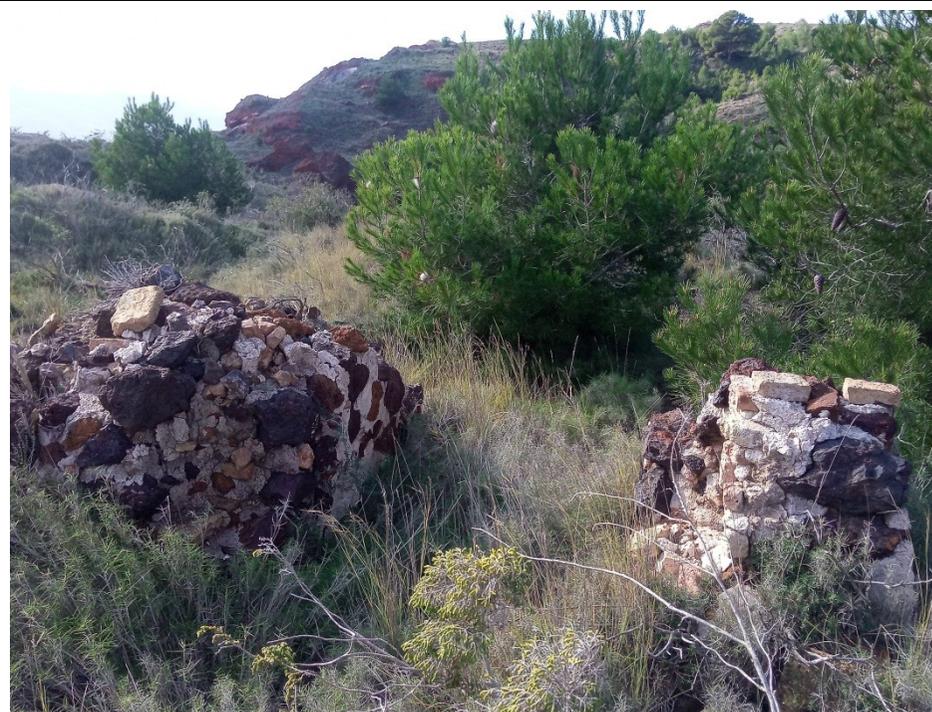
13 y 14. Restos de molino de tracción animal del lavadero de la mina Segunda Aparecida.

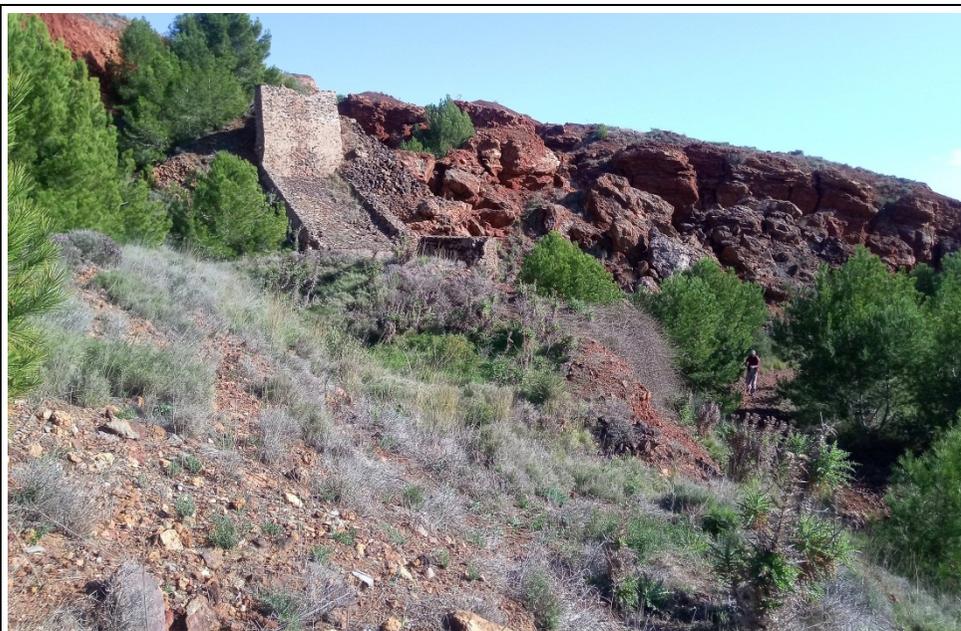
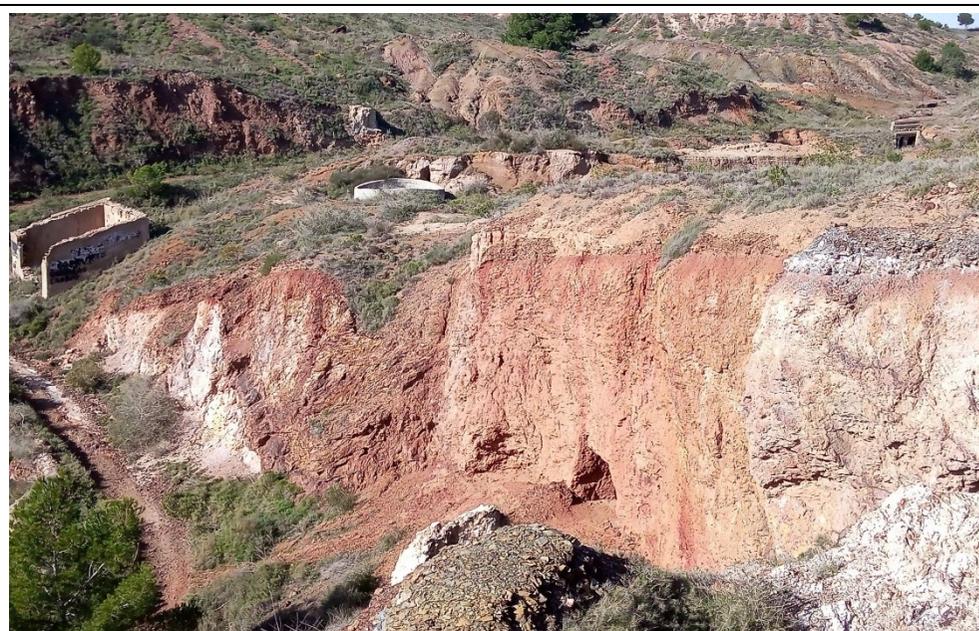
1 y 2. Vista general del estado actual de las instalaciones minero-metalúrgicas de la mina La Murciana.

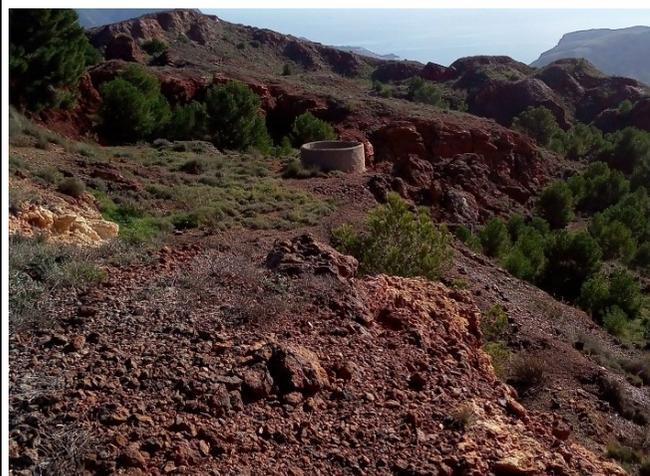
3. Vista general del estado actual de las instalaciones minero-metalúrgicas de la mina La Murciana.

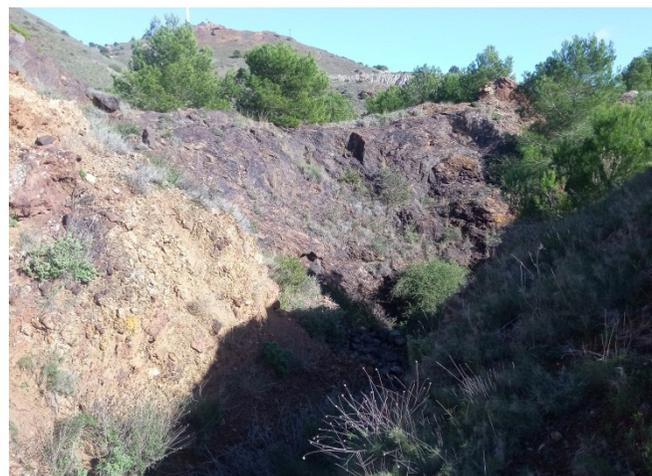
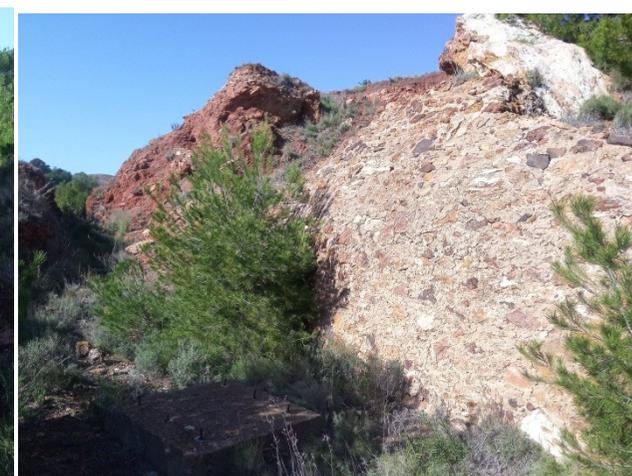
4 y 5. Estado actual del carril de transporte en trinchera de la mina La Murciana.

VALOR PATRIMONIAL: MEDIO	GRADO DE PROTECCIÓN	1
Valor patrimonial medio, por encontrarse en el Camino del 33, cercano al Parque Minero de la Unión y al lugar de interés geológico de La Crisoleja.		
PROPUESTAS DE CONSERVACIÓN:		
La tolva-resbaladero necesita limpieza y consolidación básica ya que se encuentra en bastante buen estado. E instalación de barandilla de protección para evitar riesgos de caídas. El carril de transporte de mineral hasta la tolva se encuentra excavado en trinchera y se encuentra igualmente en buen estado. Se necesita limpieza. Alzados de muros ruinosos de edificaciones del entorno que necesitan limpieza y consolidación para evitar riesgos.

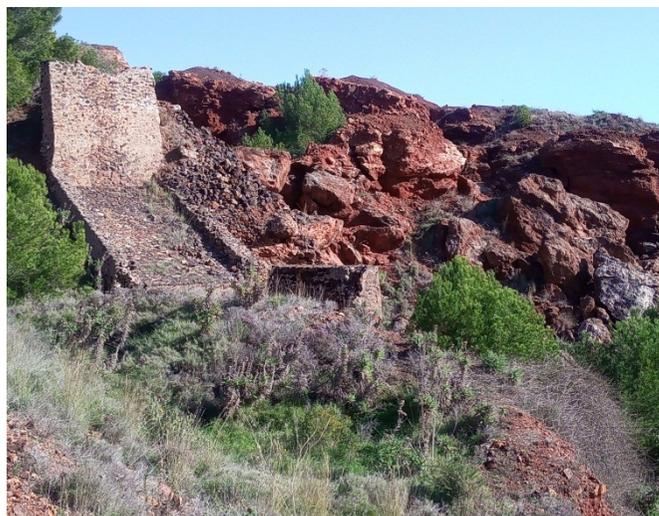
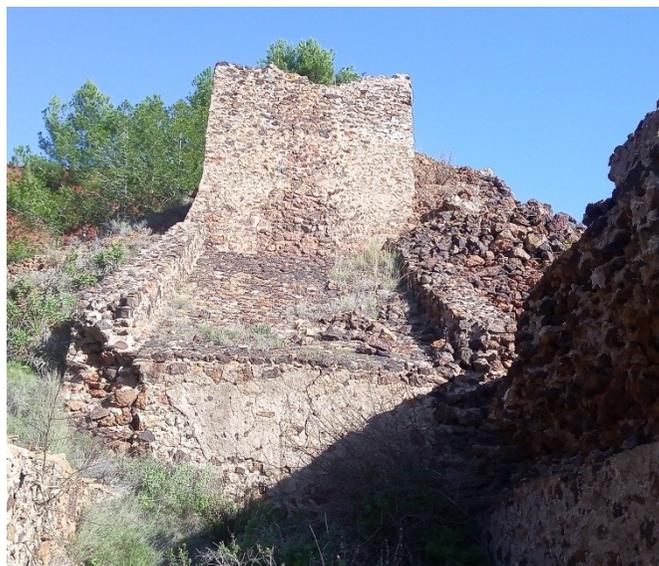
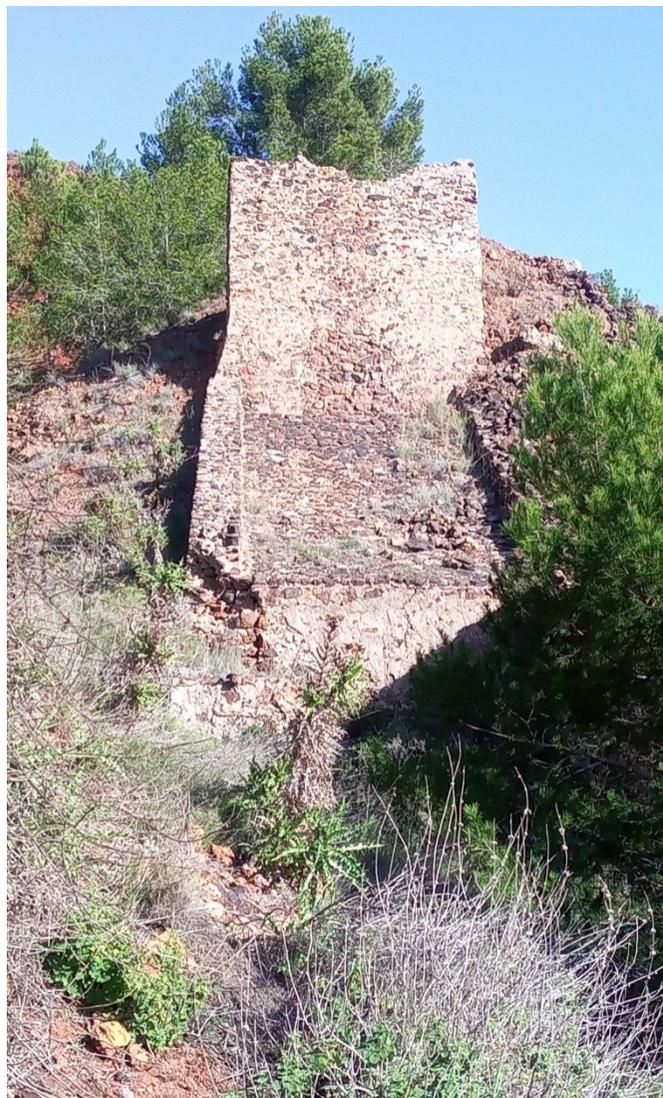
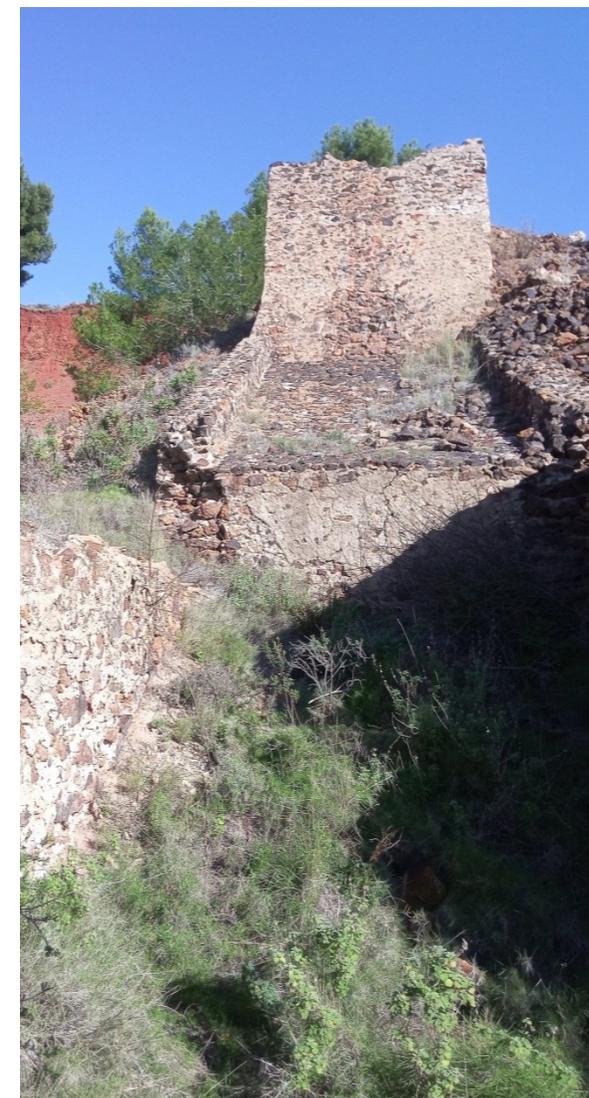
6, 7, 8 y 9. Estado actual de la tolva-resbaladero de la mina La Murciana.

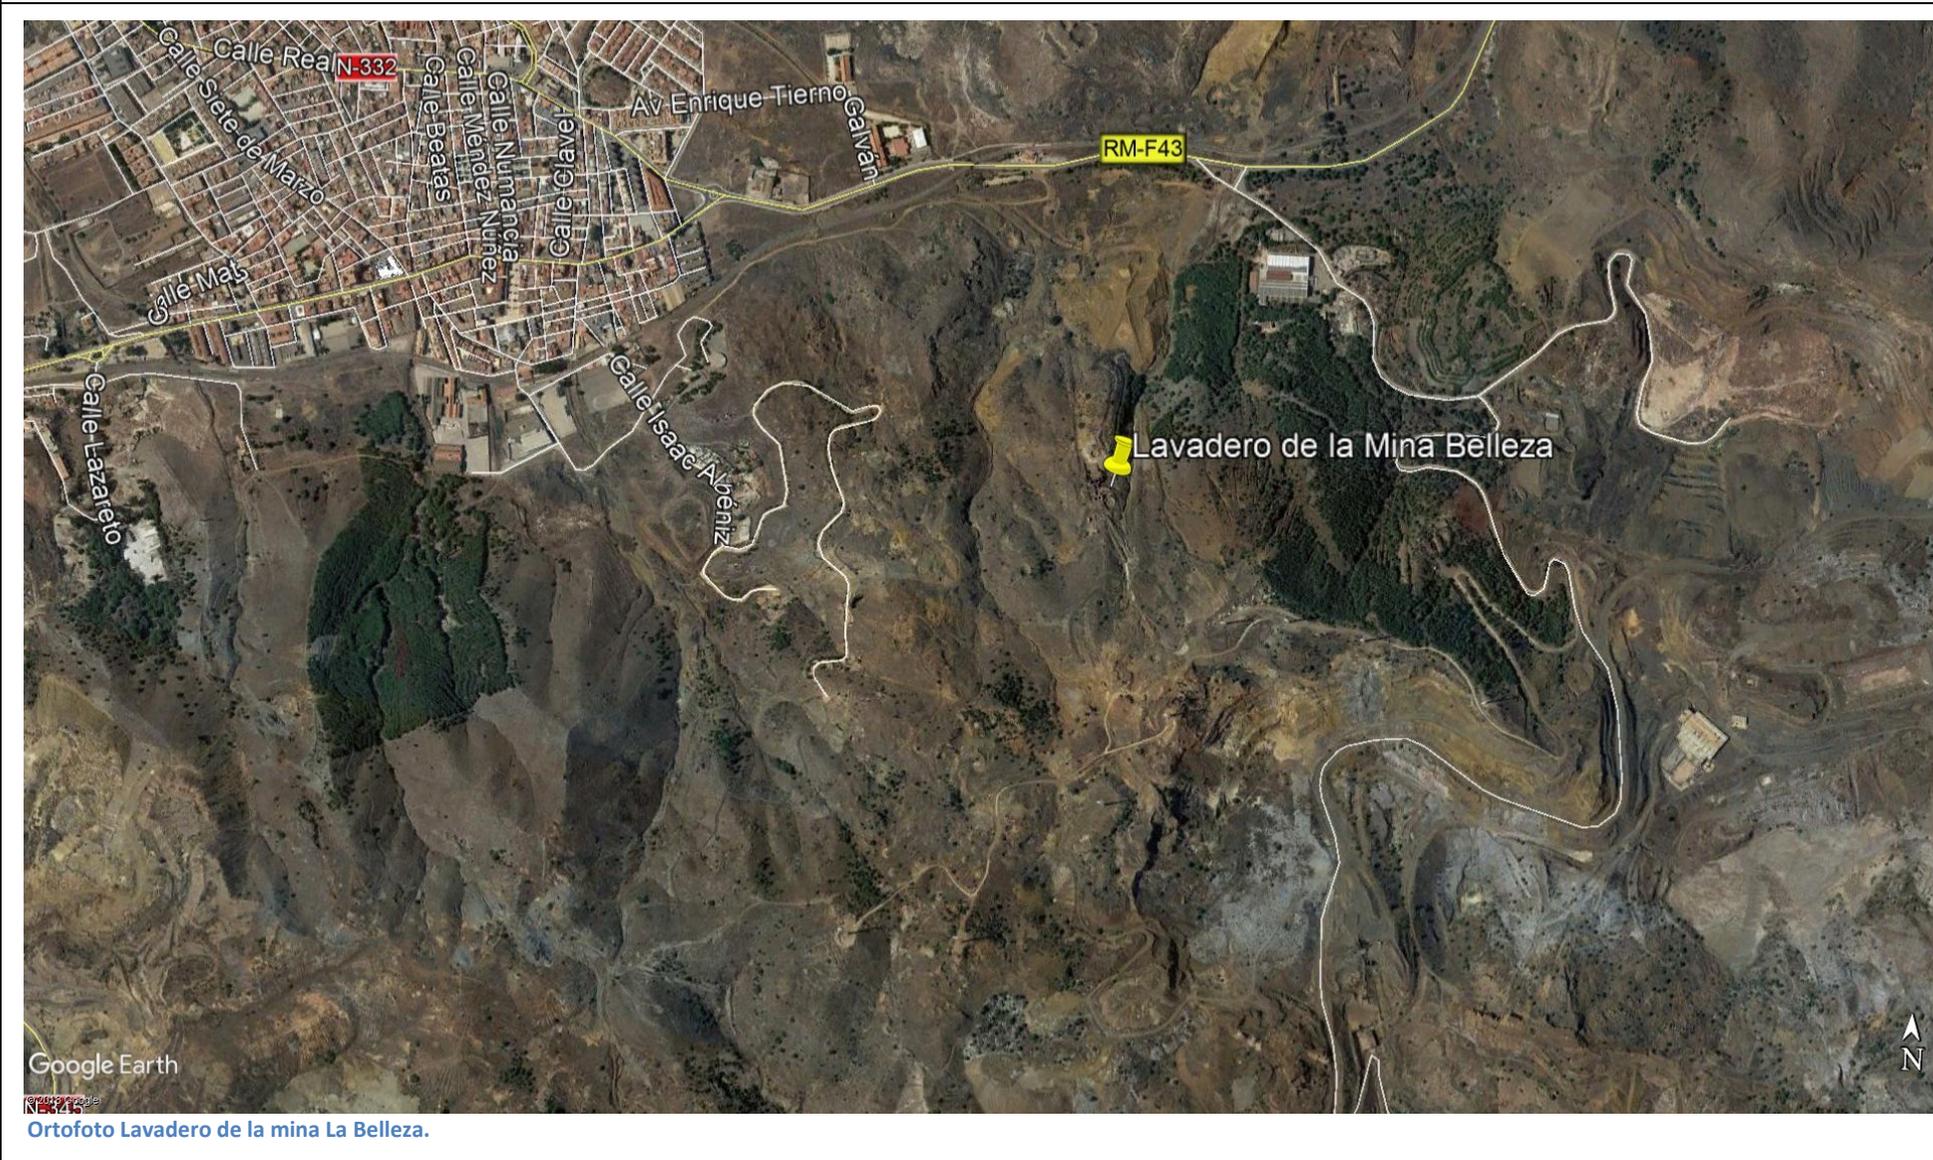
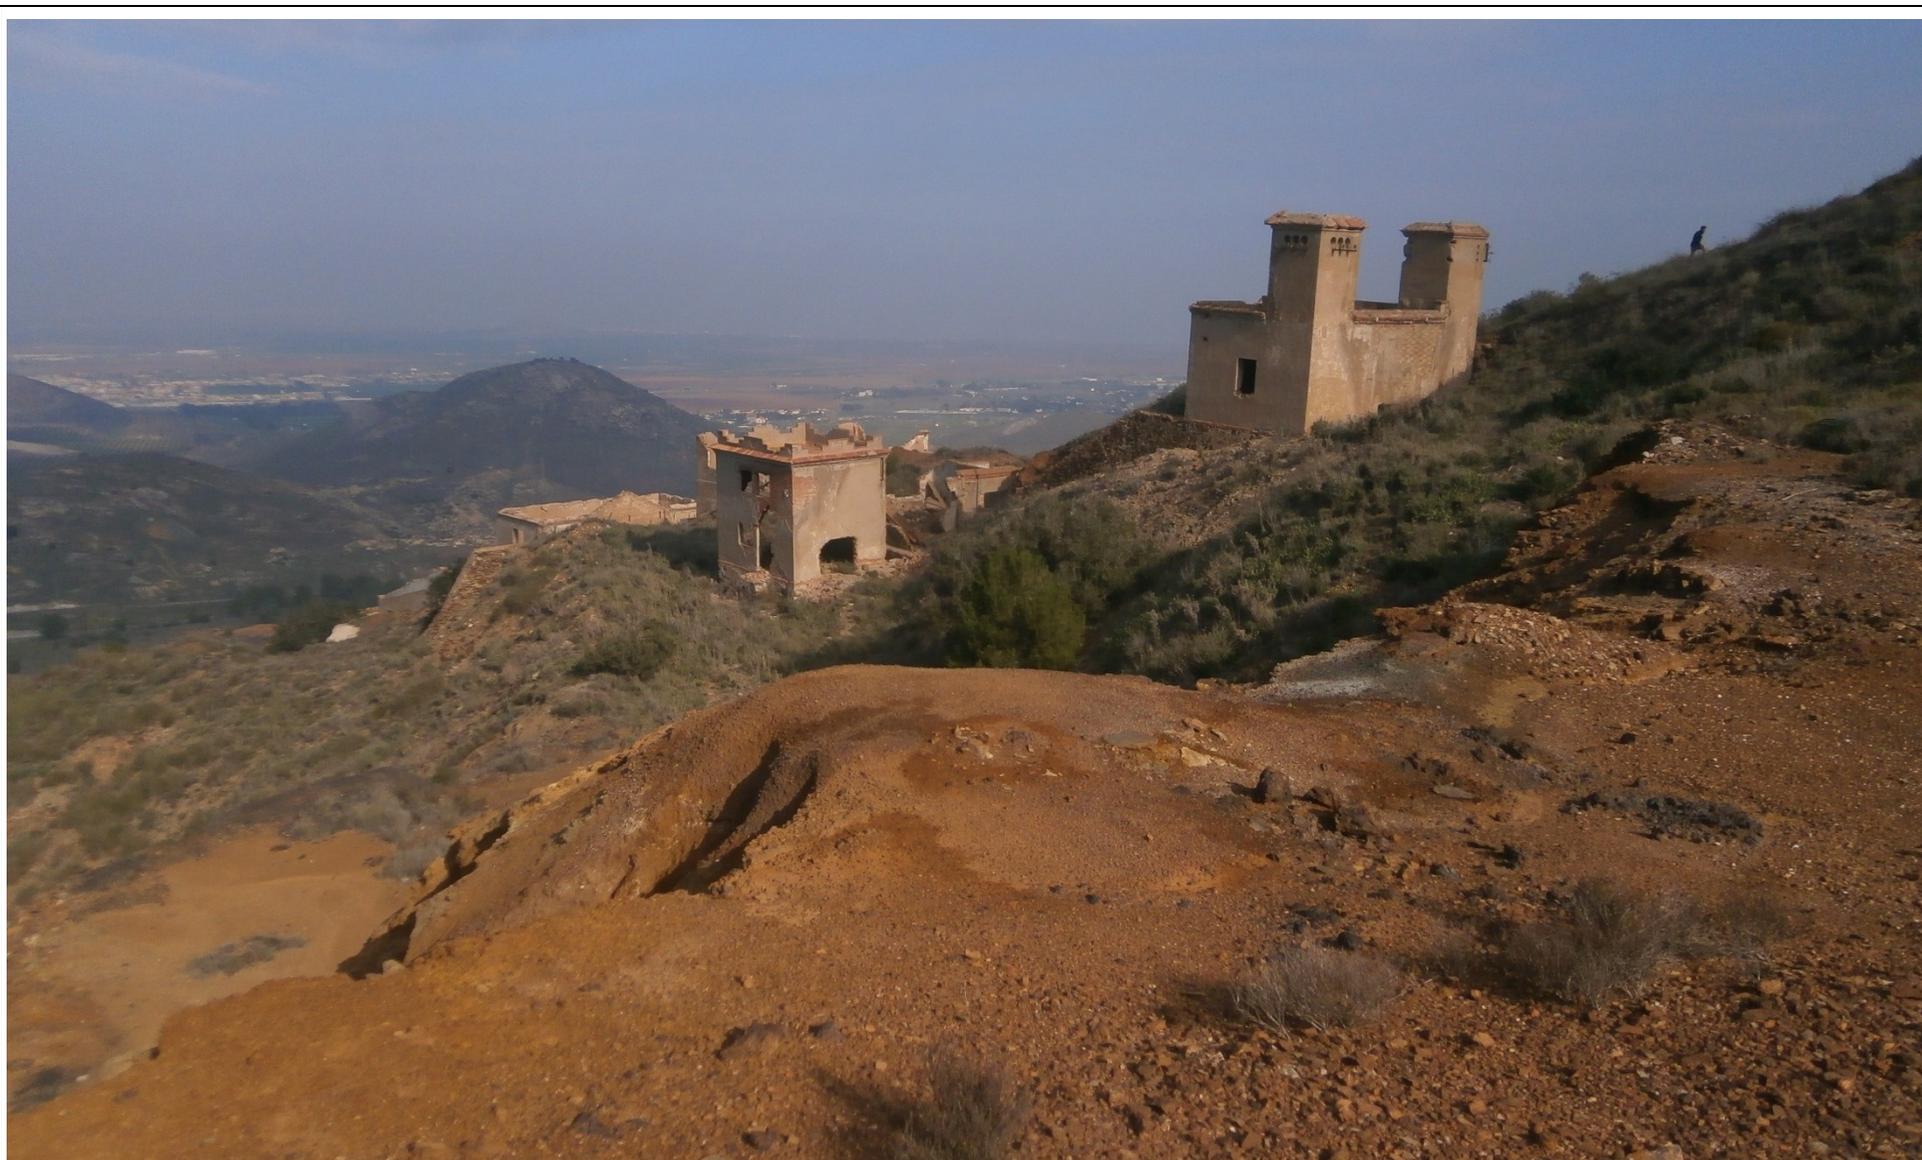
ESTADO DE CONSERVACIÓN: Valoración DEFICIENTE, DAÑO ESTRUCTURAL

Se aprecian daños en la mayor parte de las edificaciones, con riesgo de colapso tanto estructural como en paredes y muros. La zona de transformación eléctrica, que conserva la techumbre, presenta daño estructural en las vigas ladrilleras del forjado con armadura corroída.

1. Vista general del estado actual de las instalaciones del lavadero de flotación diferencial de la mina Belleza.

VALOR PATRIMONIAL: ALTO		GRADO DE PROTECCIÓN	1
Espléndidas vistas sobre el entorno. Alto valor paisajístico.			
PROPUESTAS DE CONSERVACIÓN:			
<p>Necesita limpieza, consolidación y refuerzos estructurales para eliminación de riesgos. Existen diversas estructuras al borde del colapso que necesitan intervención urgente.</p> <p>Complejo minero metalúrgico emblemático en la ciudad de La Unión, que necesita consolidación y puesta en valor.</p>

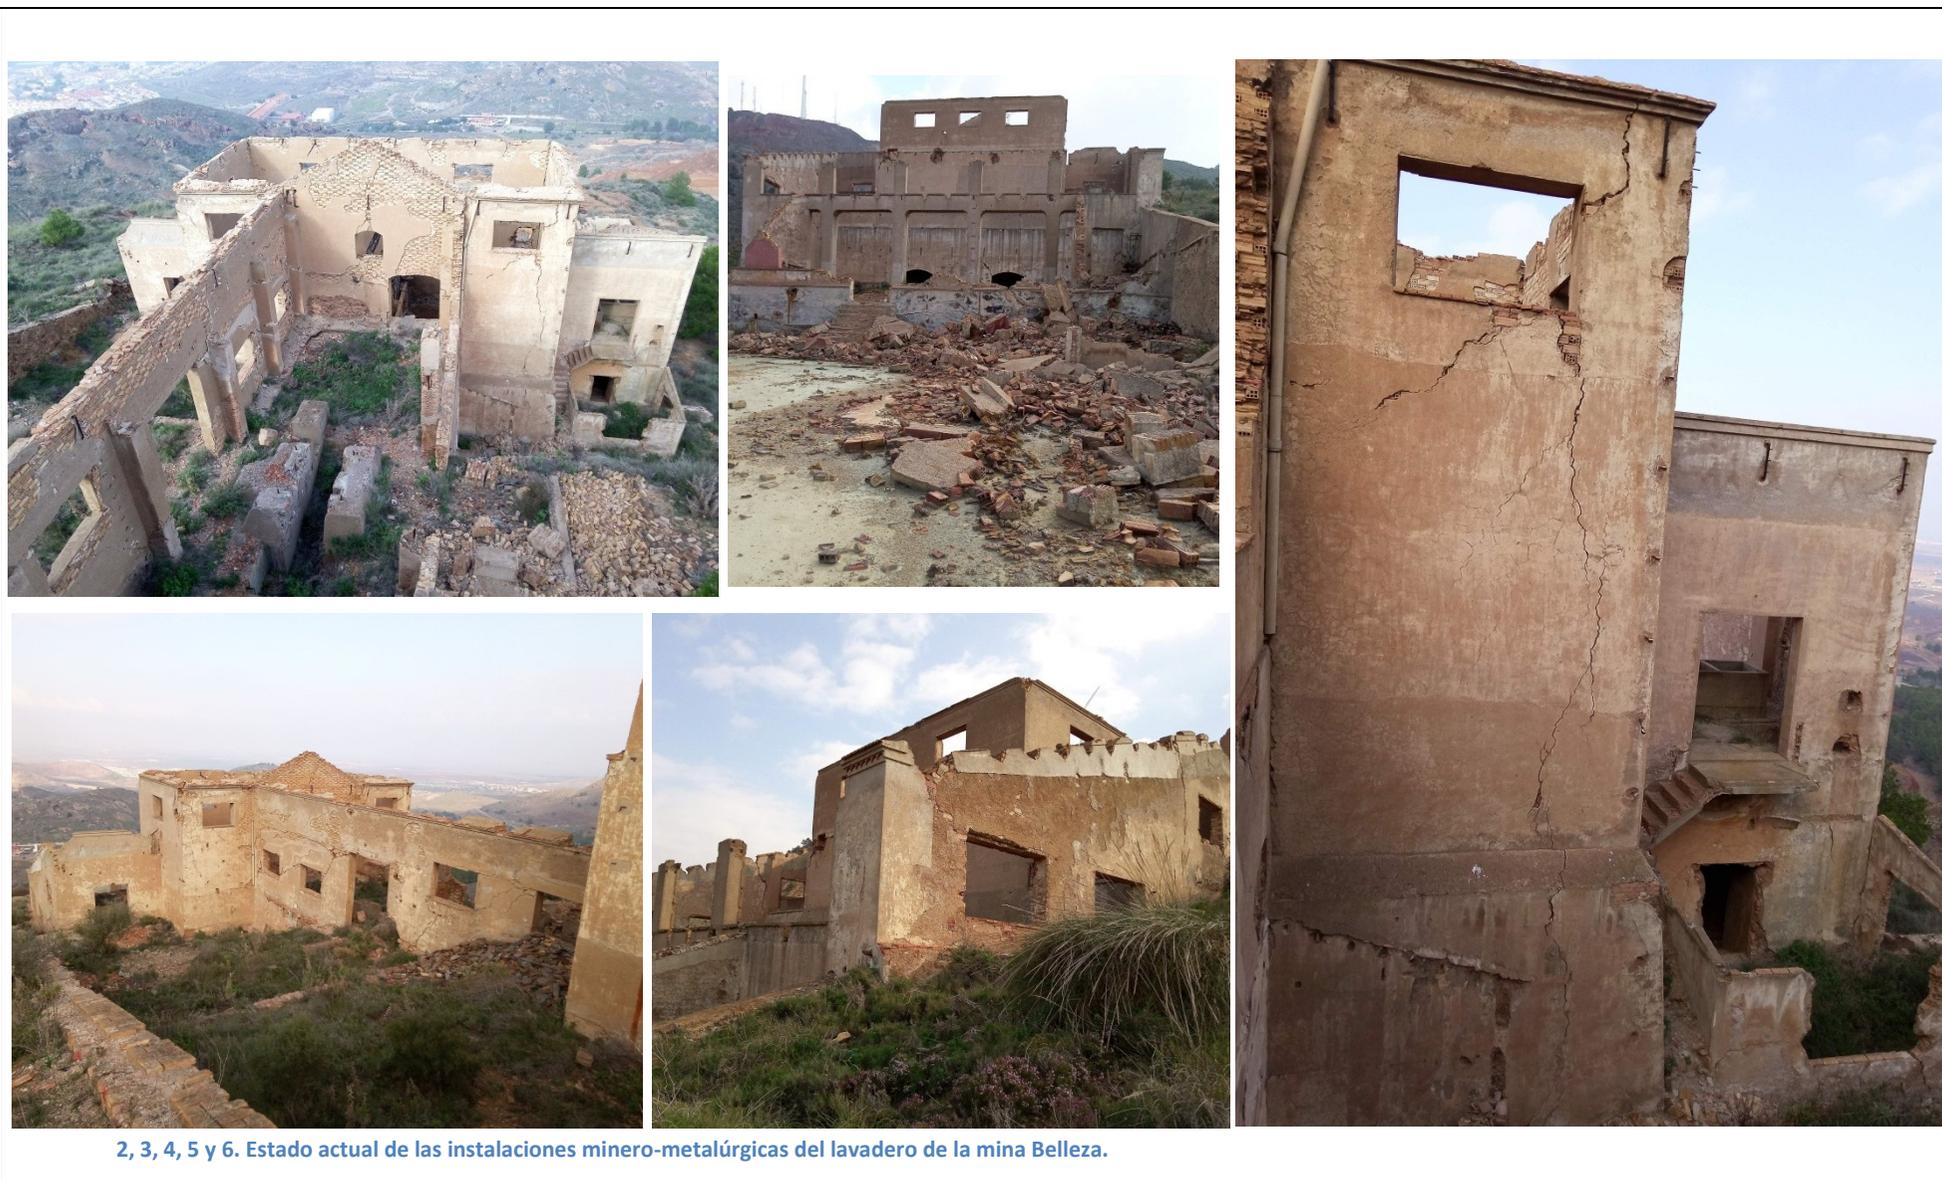
2, 3, 4, 5 y 6. Estado actual de las instalaciones minero-metalúrgicas del lavadero de la mina Belleza.

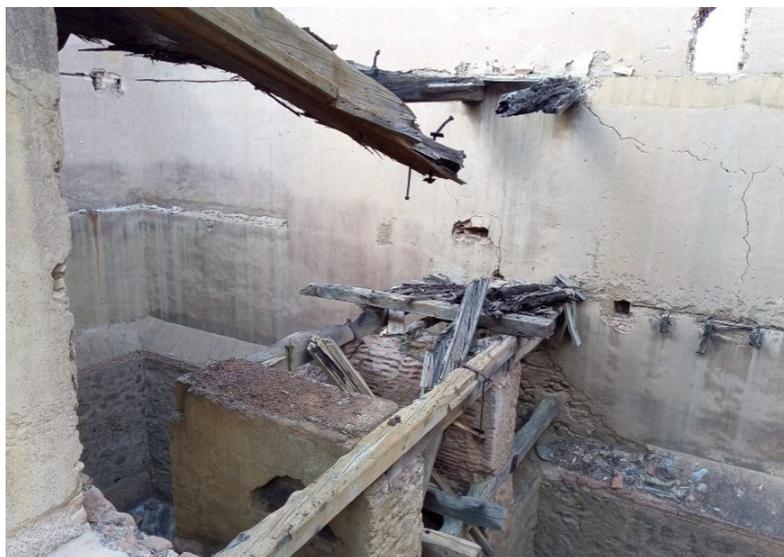
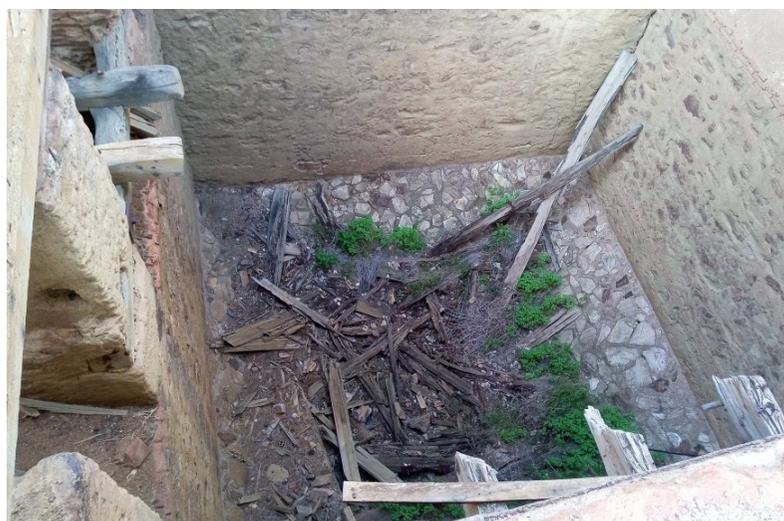
7 y 8. Zona de transporte del mineral y tolvas del lavadero.

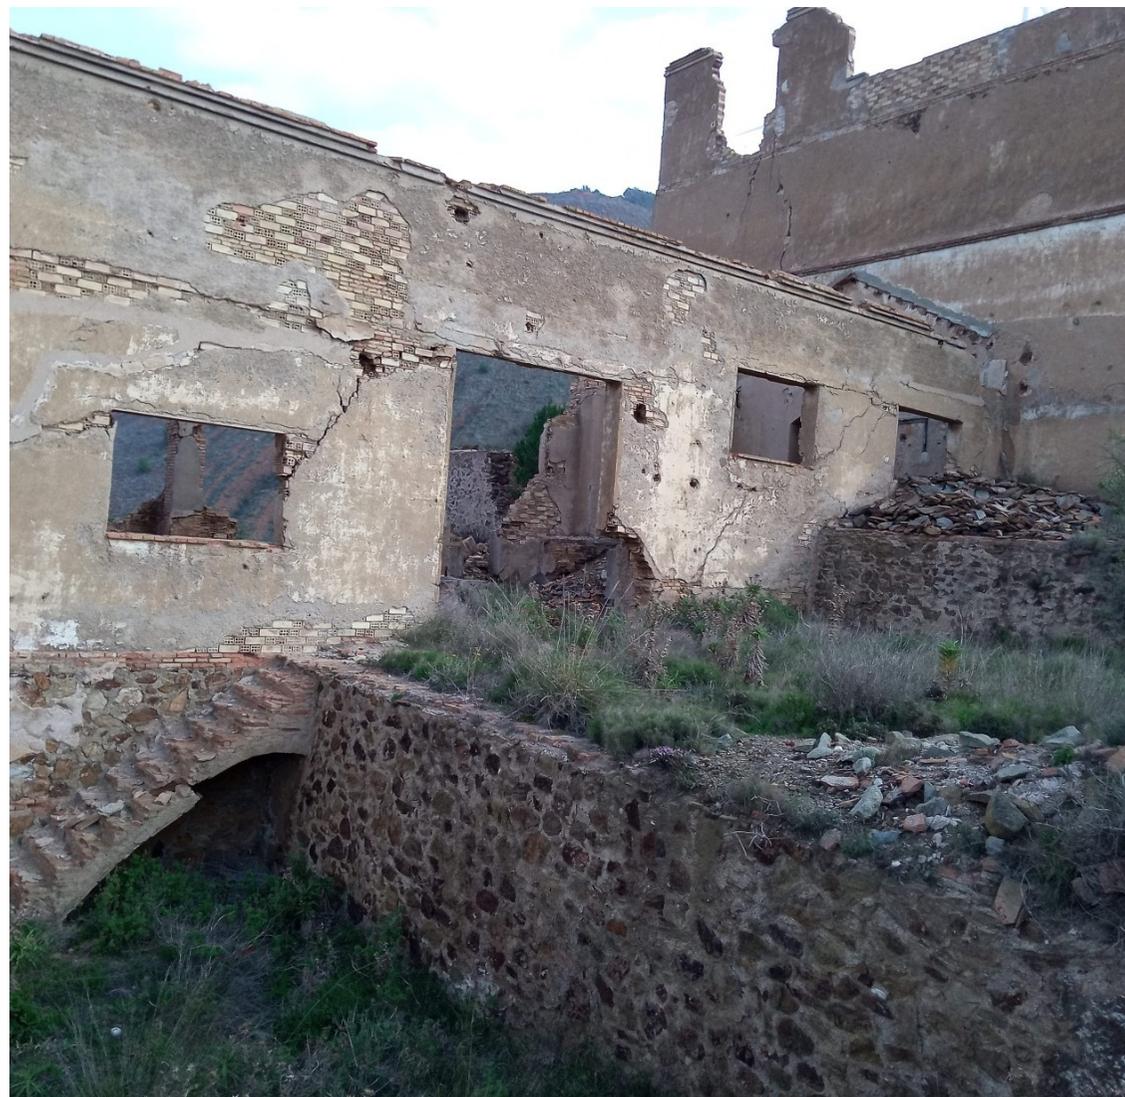
9. Vista general del estado actual de la nave de trituración y molienda del lavadero de la mina Belleza.

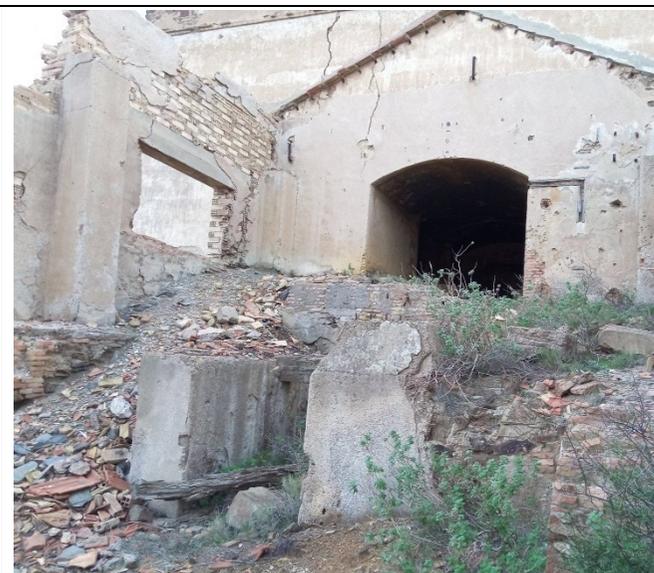
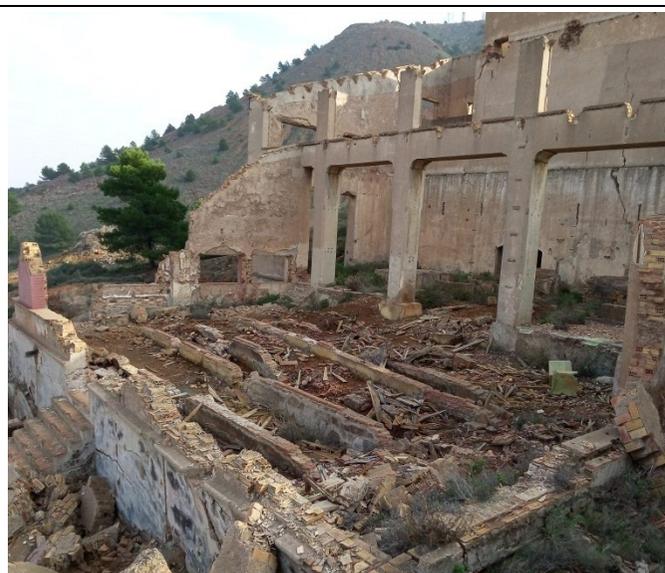
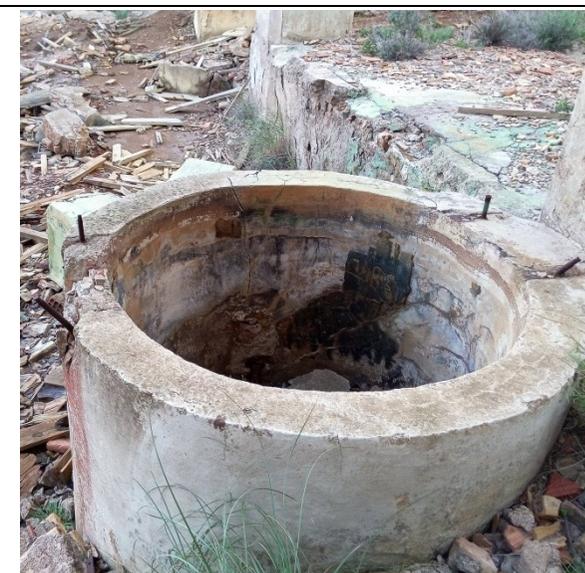
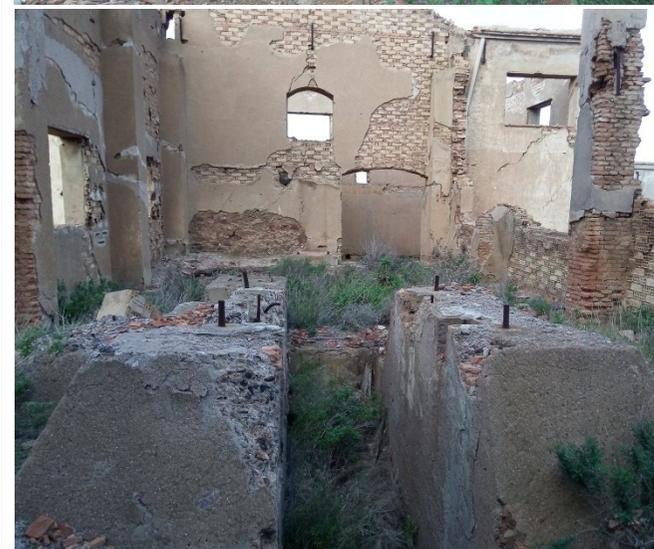
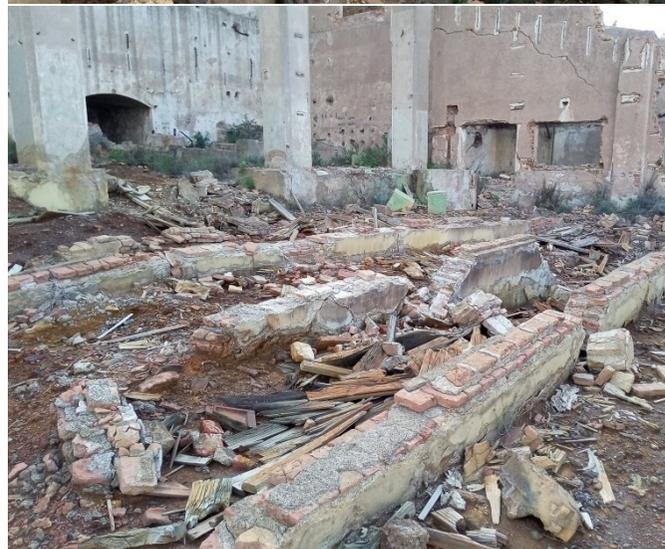
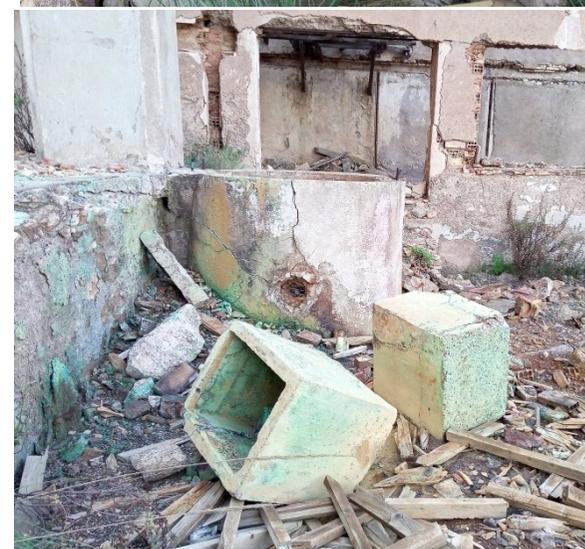
10 y 11. Interior de la nave de molienda con cimentaciones para la maquinaria.

12 y 13. Estado actual de la nave de flotación del lavadero de la mina Belleza.

14 y 15. Balsa y depósito de reactivos de la nave de flotación.
