SECTOR V: CAMINO DEL 33 – CUESTA DE LAS LAJAS

Índice de contenido SECTOR V: Camino del 33 – Cuesta de Las Lajas

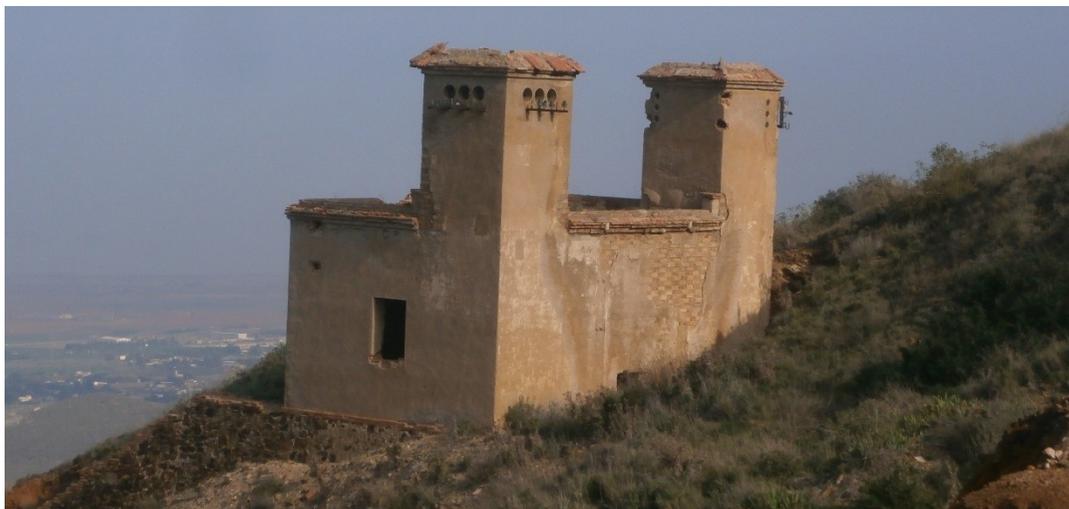
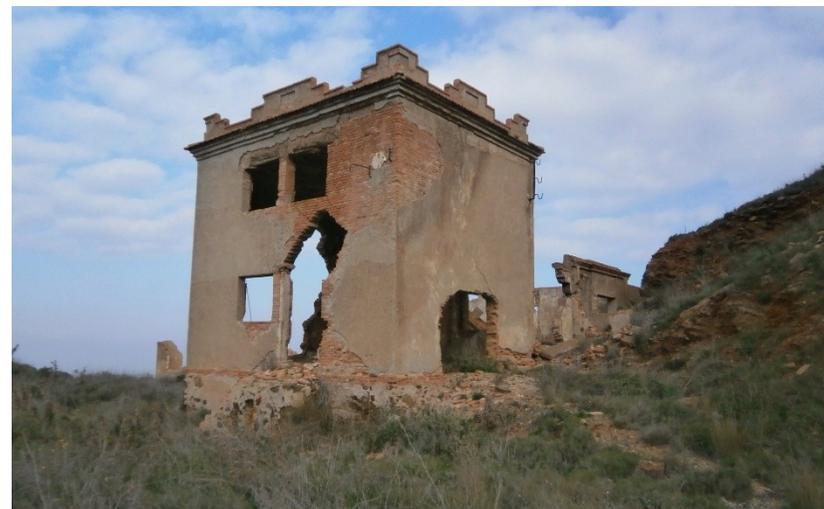
Se aprecian daños en la mayor parte de las edificaciones, con riesgo de colapso tanto estructural como en paredes y muros. La zona de transformación eléctrica, que conserva la techumbre, presenta daño estructural en las vigas ladrilleras del forjado con armadura corroída.

20 y 21. Transformadores de electricidad situados en la parte superior de la instalación de concentración de mineral.

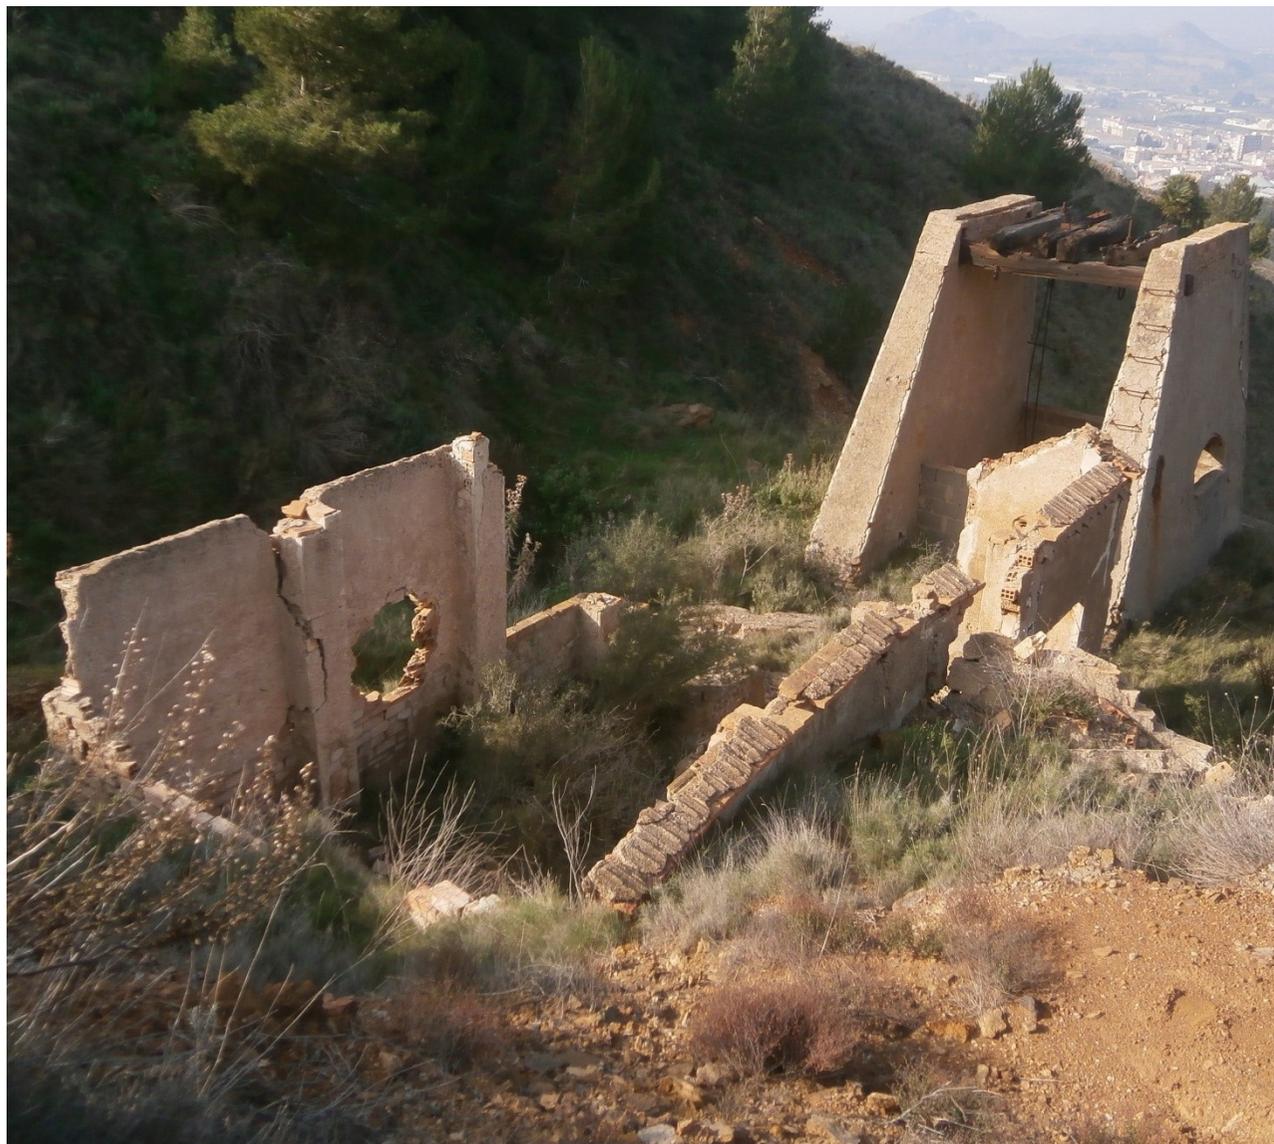
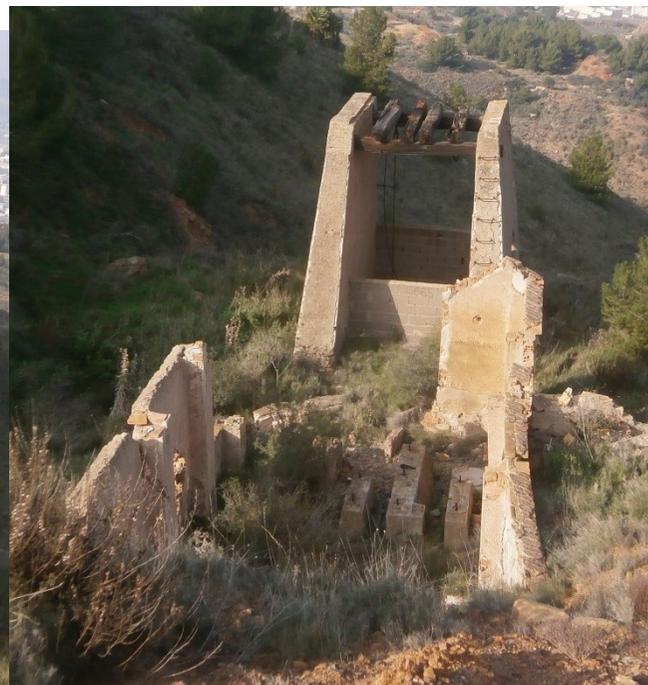
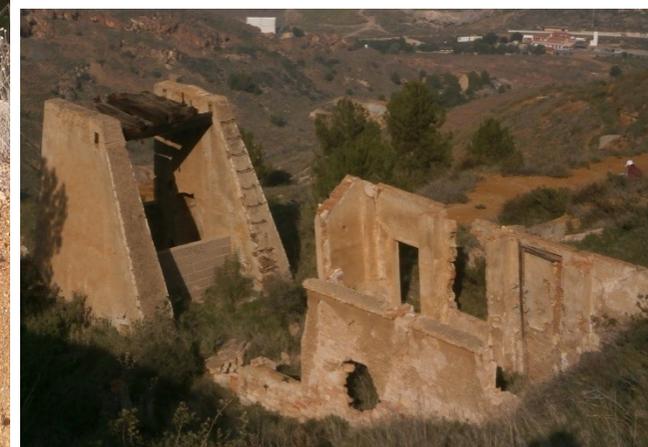
DESCRIPCIÓN: FUNCIONALIDAD Medio de elevación desde la mina subterránea hasta la superficie.		
ENTORNO: MEDIO AMBIENTE Y PAISAJE Entre vegetación autóctona. Entre restos de terreras, escombreras y depósitos mineros de lavaderos gravimétricos de coloración rojiza y amarillenta.		
ESTADO DE CONSERVACIÓN: Valoración: REGULAR, DAÑO NO ESTRUCTURAL. Castillete sin daños estructurales con algunas pequeñas grietas, en buen estado general. La valoración se ha realizado en función del elemento principal de la instalación (castillete).		
NIVEL DE RIESGO: Valoración global	SEGURIDAD PARA LAS PERSONAS	SEGURIDAD DEL ELEMENTO
El nivel de riesgo para las personas es muy alto. El nivel de riesgo para el elemento es alto.	Existe un nivel muy alto de riesgo para las personas siendo los riesgos de mayor probabilidad los siguientes: <ul style="list-style-type: none"> ✓ Caída desde el talud de la mina. ✓ Colapso muros sala máquinas. ✓ Desprendimientos de piedras y mampostería casa de máquinas. 	Existe un nivel alto de riesgo para el elemento siendo los riesgos de mayor probabilidad los siguientes: <ul style="list-style-type: none"> ✓ Colapso muros sala máquinas. ✓ Desprendimientos de piedras y mampostería casa de máquinas. ✓ Deterioro general por inclemencias meteorológicas y expolios.

1, 2 y 3. Vista general del estado actual de las instalaciones de la mina Pronta.

VALOR PATRIMONIAL: ALTO	GRADO DE PROTECCIÓN	1
Presenta un buen estado de conservación del castillete de obra.		
PROPUESTAS DE CONSERVACIÓN: El castillete se encuentra en buen estado, sin daños estructurales, necesitando una limpieza y consolidación de los muros laterales en previsión de detener su posible deterioro. Así como protección de los travesaños de madera. Limpieza y consolidación básica del resto de edificaciones para evitar riesgos.

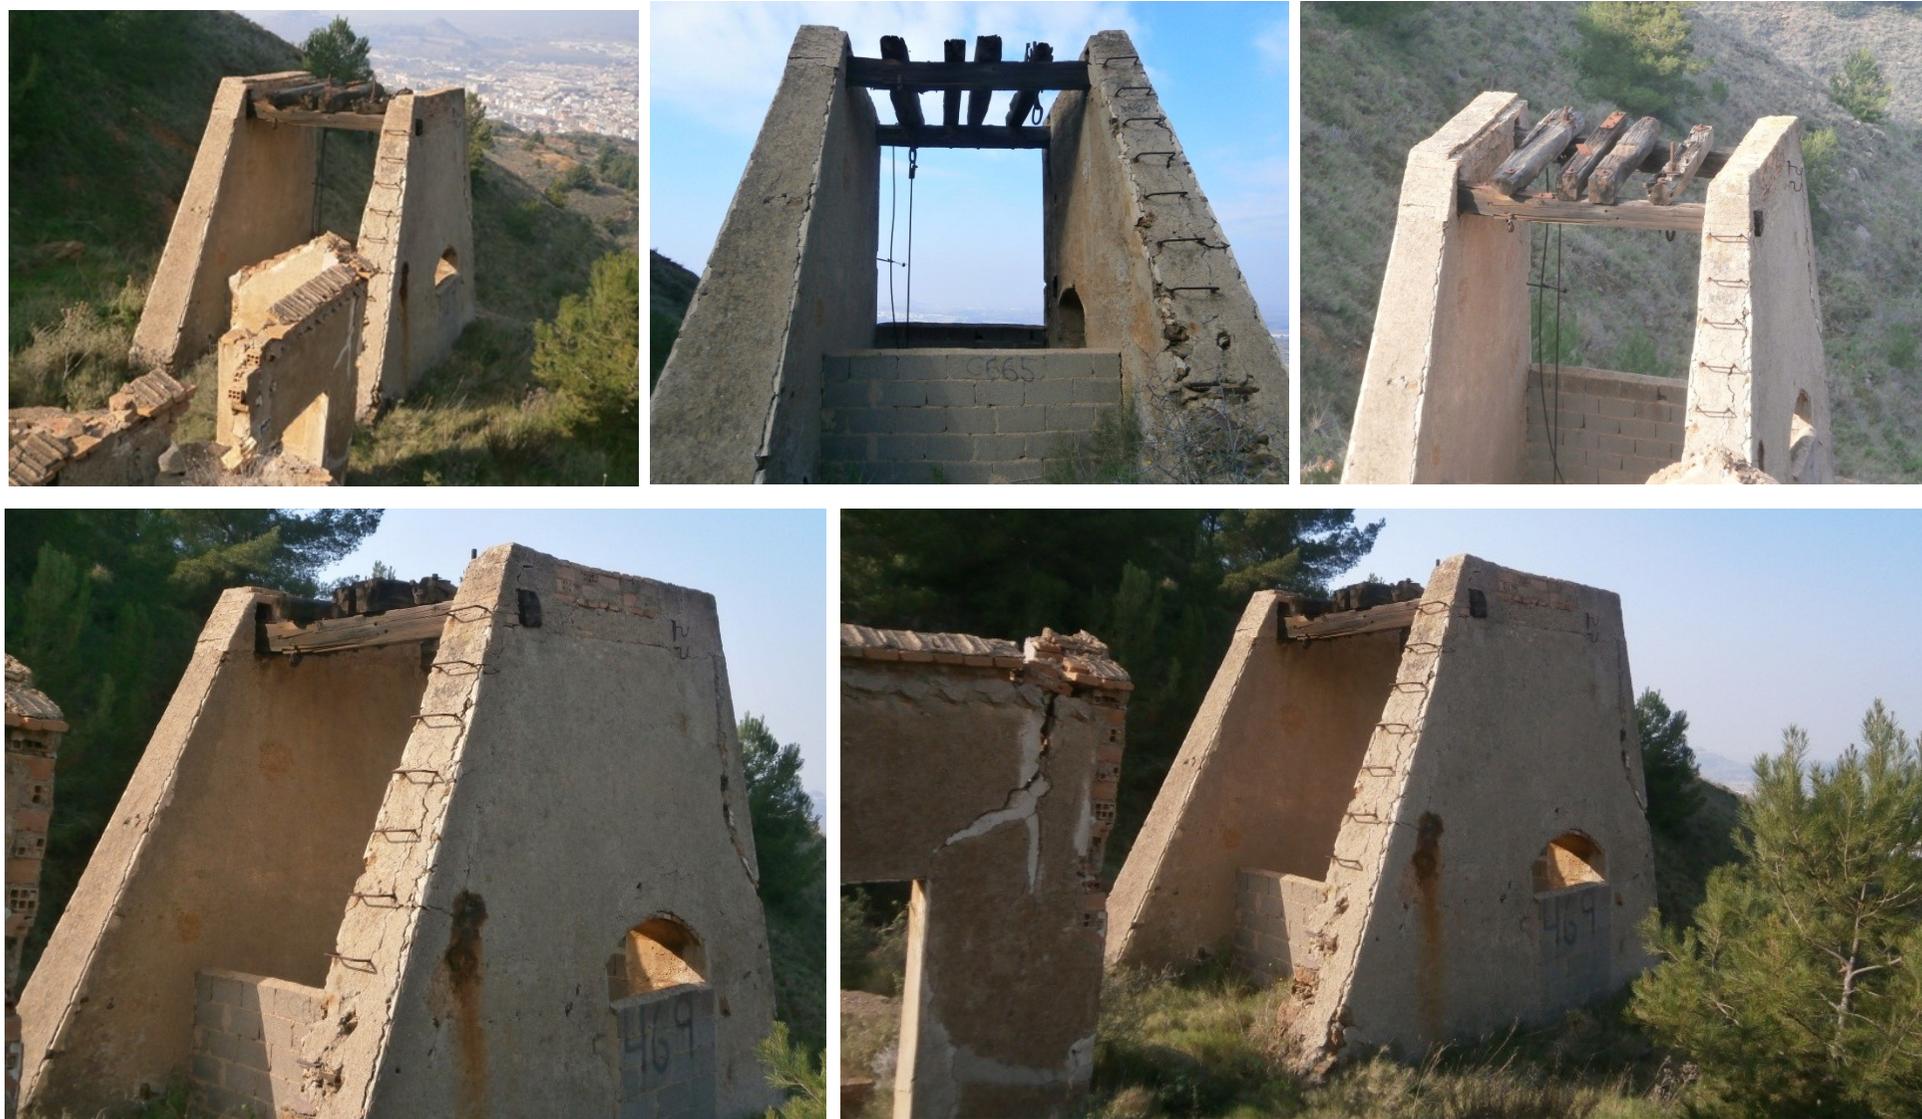
4, 5, 6, 7 y 8. Estado actual del castillete de obra de la mina Pronta.

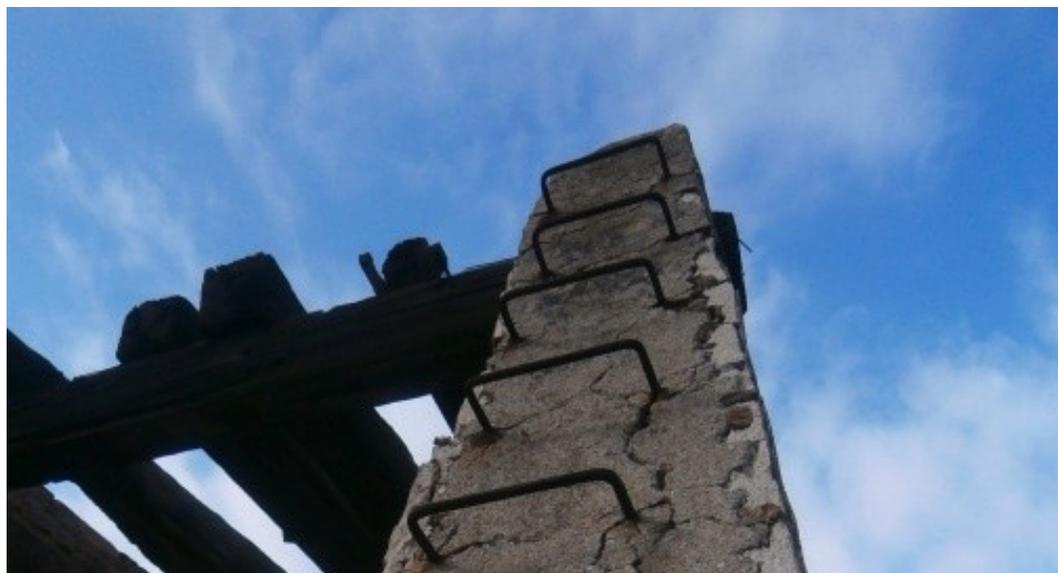
9. Detalle de la escala metálica del muro oriental del castillete.

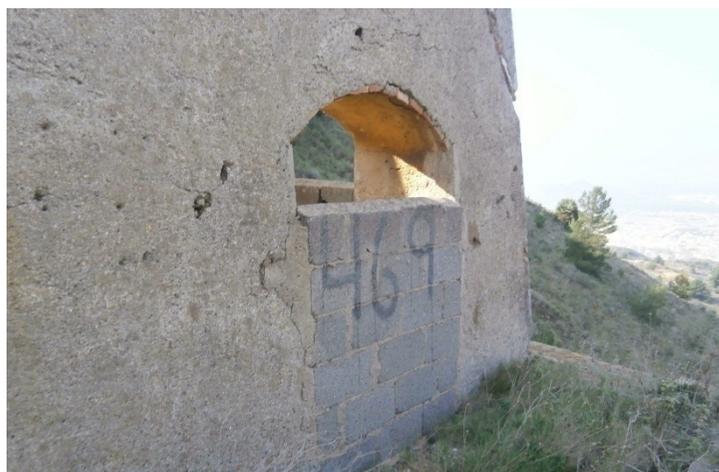
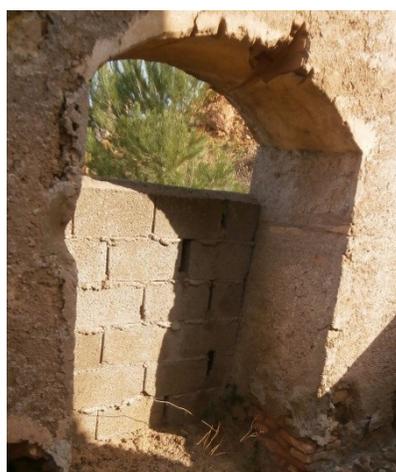
11 y 12. Apertura en forma de arco de medio punto rebajado parcialmente tapiada del lateral este del castillete.

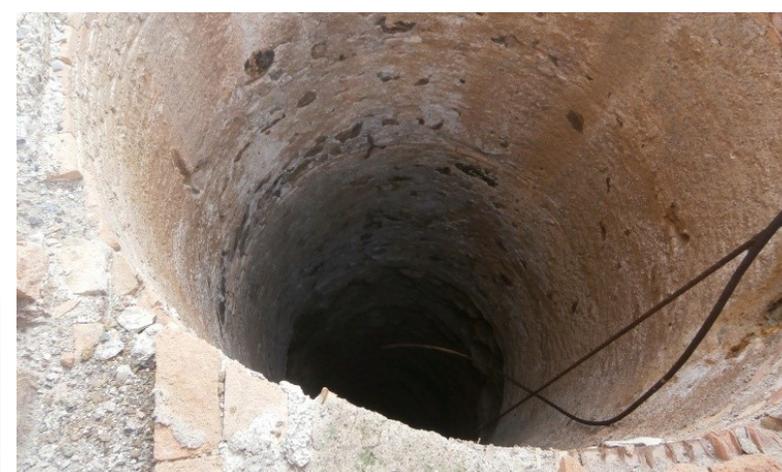
13. Interior del pozo maestro de la mina Pronta.

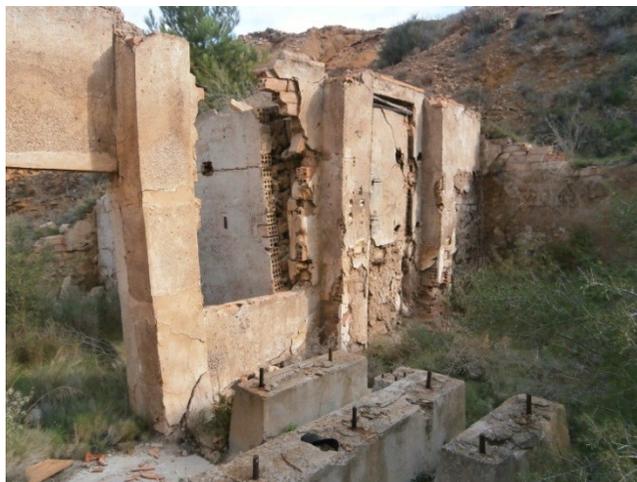
16. Interior de la casa de máquinas de la mina Pronta con restos de cimentaciones para la maquinaria de extracción.

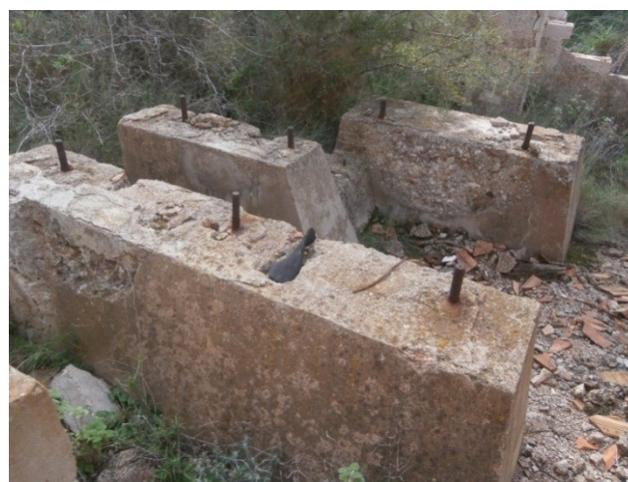
17. Detalle de las cimentaciones de maquinaria.

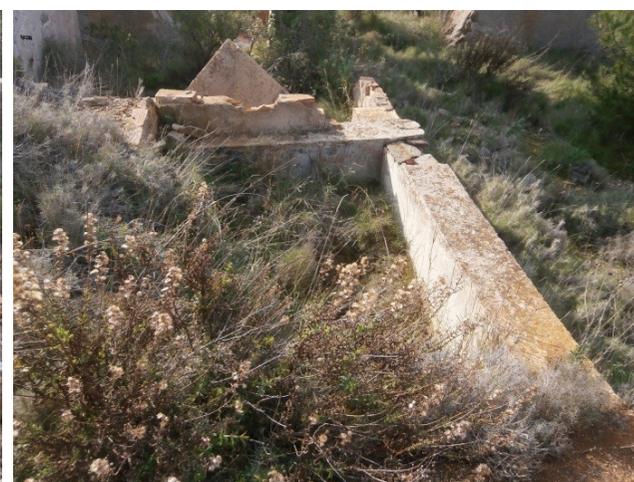
18. Estado actual de la pequeña balsa rectangular de la mina Pronta.

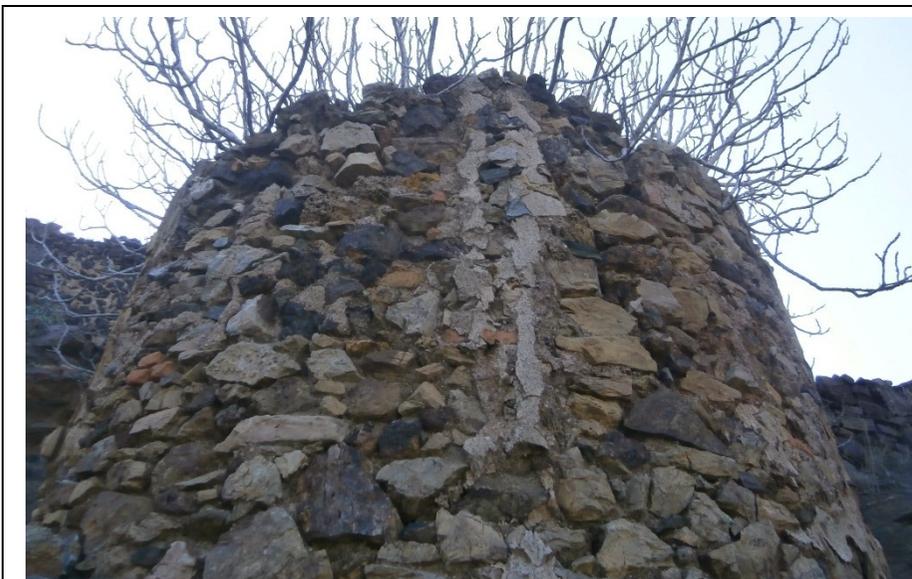
8. Imprinta de argamasa de estructura metálica de refuerzo expoliada.

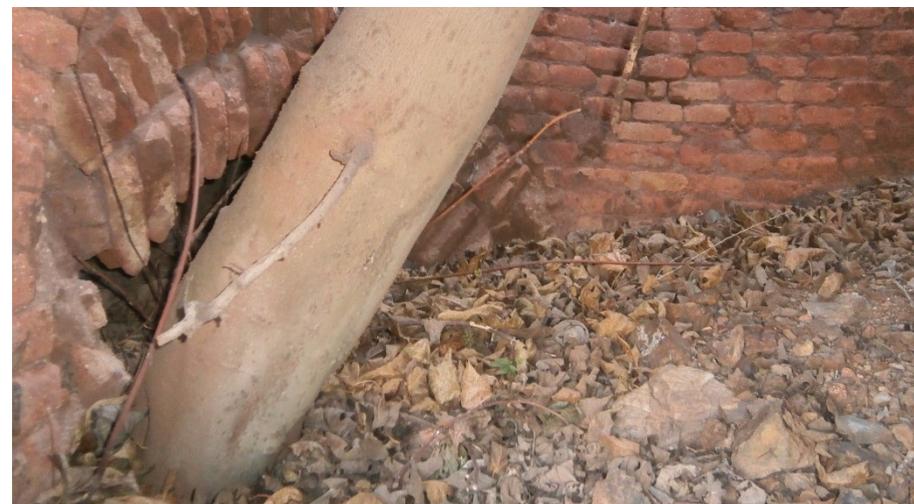
DESCRIPCIÓN: FUNCIONALIDAD Horno de calcinación de manganeso.		
ENTORNO: MEDIO AMBIENTE Y PAISAJE Entre vegetación autóctona. Valor paisajístico. Relieve muy abrupto		
ESTADO DE CONSERVACIÓN: Valoración REGULAR. DAÑO NO ESTRUCTURAL Se observan fisuras en forro exterior que no comprometen su estabilidad estructural. Existe una higuera en su interior que presiona sus paredes.		
NIVEL DE RIESGO: Valoración global	SEGURIDAD PARA LAS PERSONAS	SEGURIDAD DEL ELEMENTO
El nivel de riesgo para las personas es alto. El nivel de riesgo para el elemento es alto.	Existe un nivel alto de riesgo para las personas siendo los riesgos de mayor probabilidad los siguientes: <ul style="list-style-type: none"> ✓ Caída desde el cortado de la montaña. ✓ Desprendimientos de piedras y mampostería 	Existe un nivel alto de riesgo para el elemento siendo los riesgos de mayor probabilidad los siguientes: <ul style="list-style-type: none"> ✓ Fisuras forro exterior por presión higuera.

10 y 11 . Detalles del interior del horno de la mina Virgen del Carmen/Pronta en el que crece una higuera.

VALOR PATRIMONIAL: ALTO	GRADO DE PROTECCIÓN	1
Horno muy singular por su forma poligonal y bien conservado. Valor paisajístico.		
PROPUESTAS DE CONSERVACIÓN: Elemento único en la Sierra Minera por su geometría que necesita la eliminación urgente de la higuera que crece en su interior y está fisurando el horno por la presión ejercida. A su vez necesita limpieza, consolidación general y algún refuerzo estructural. Consolidación de restos de edificaciones auxiliares para evitar riesgos.

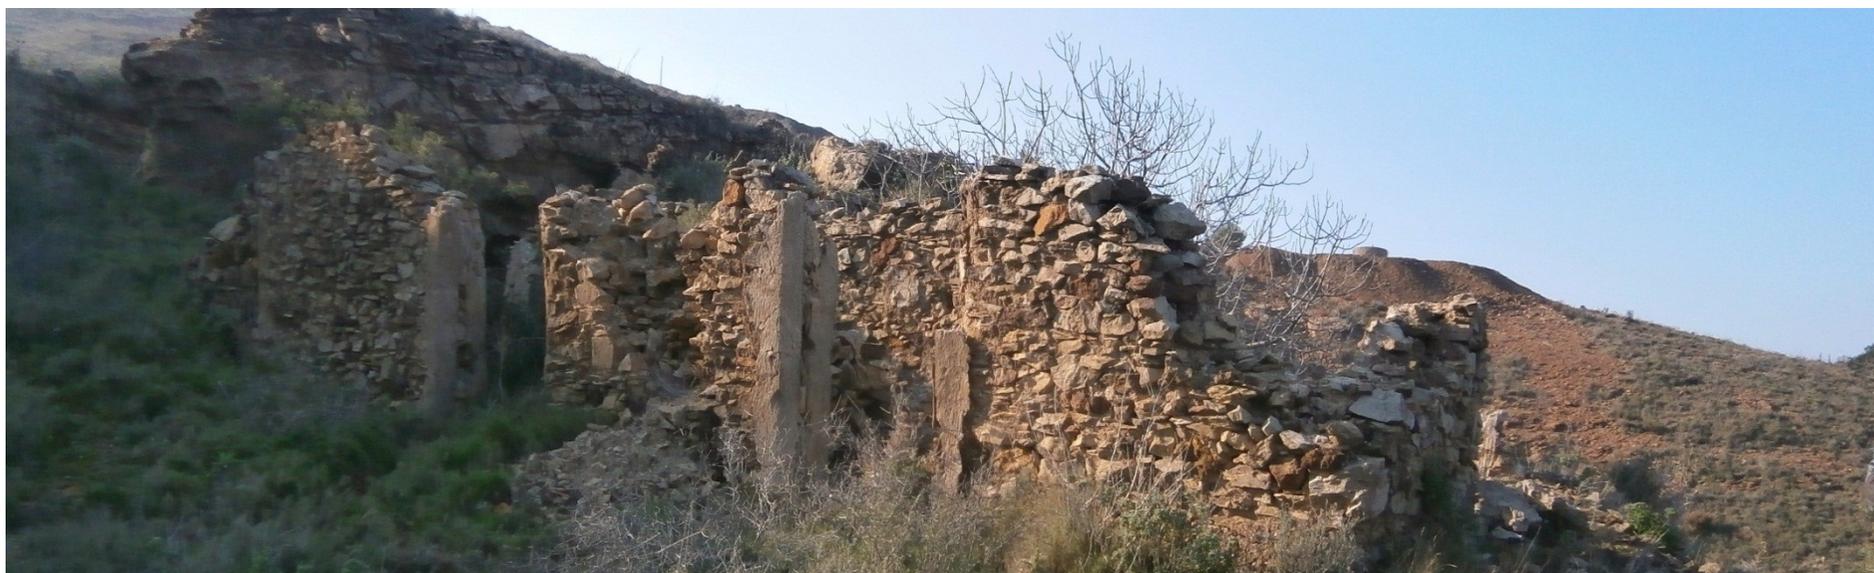
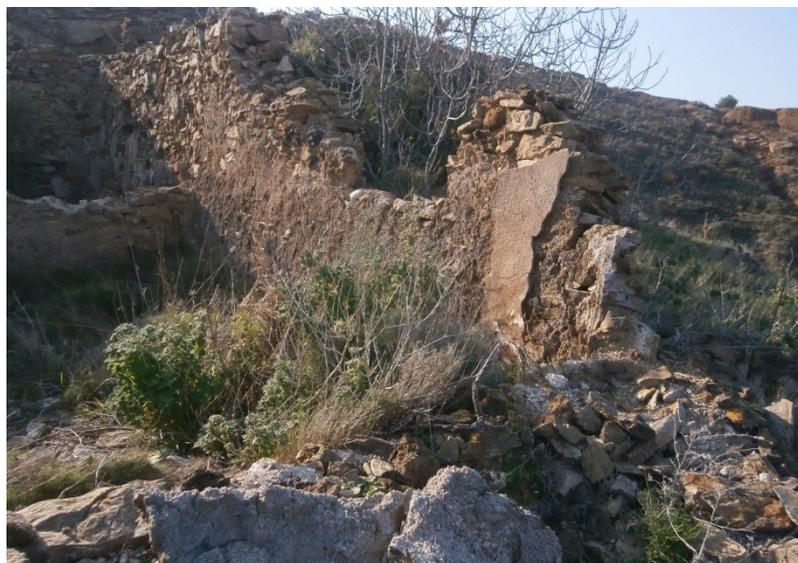
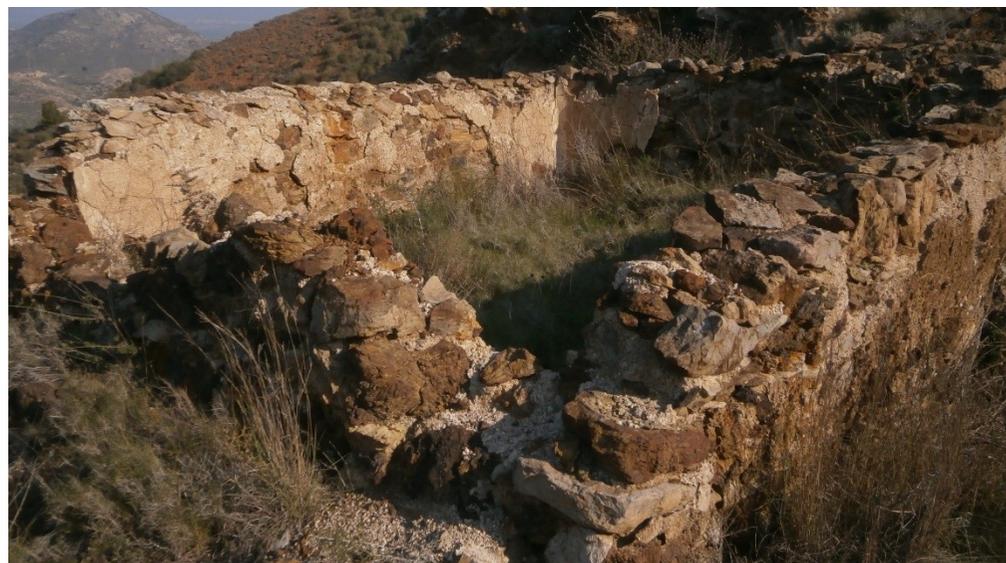
12, 13 y 14. Ruinas de edificaciones auxiliares (posibles almacenes o viviendas) construidas en mampostería.

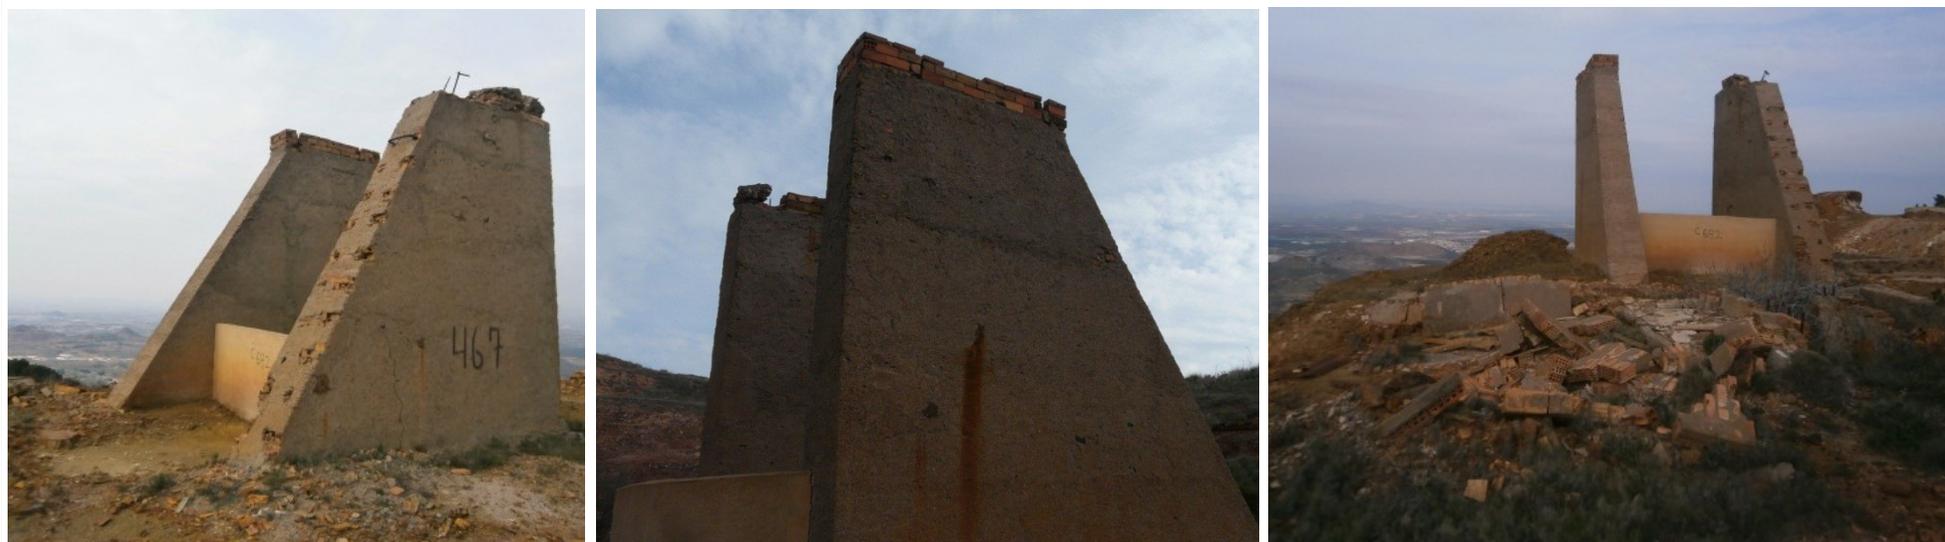
<p>DESCRIPCIÓN: FUNCIONALIDAD</p> <p>Estructura cuya función era sostener las poleas, elevándolas a una altura suficiente sobre la boca del pozo para hacer posibles las maniobras de extracción de mineral y acceso de mineros.</p>		
<p>ENTORNO: MEDIO AMBIENTE Y PAISAJE</p> <p>En medio de terrenos muy alterados por depósitos de estériles, terreras y escombreras, y junto al parque eólico del Sancti Spíritu.</p>		
<p>ESTADO DE CONSERVACIÓN: Valoración: BUENO, DAÑOS MENORES</p> <p>Aunque no posea poleas ni travesaños el castillete se conserva en buen estado. En la parte superior existen daños al sufrir el expolio de elementos metálicos. Casa de máquinas en ruina.</p>		
<p>NIVEL DE RIESGO: Valoración global</p> <p>El nivel de riesgo para las personas es muy alto. El nivel de riesgo para el elemento es bajo.</p>	<p>SEGURIDAD PARA LAS PERSONAS</p> <p>Existe un nivel muy alto de riesgo para las personas siendo los riesgos de mayor probabilidad los siguientes:</p> <ul style="list-style-type: none"> ✓ Caídas en zanjones y taludes. ✓ Caídas, desprendimientos. 	<p>SEGURIDAD DEL ELEMENTO</p> <p>Existe un nivel bajo de riesgo para el elemento siendo los riesgos de mayor probabilidad los siguientes:</p> <ul style="list-style-type: none"> ✓ Daños por exposición a fenómenos meteorológicos.

2,3, 4, 5 y 6 Estado actual del castillete de obra de la mina Paulina.

<p>VALOR PATRIMONIAL: ALTO</p> <p>Castillete de obra en buen estado y con excelentes vistas sobre la ciudad de La Unión.</p>	<p>GRADO DE PROTECCIÓN</p>	<p>1</p>
<p>PROPUESTAS DE CONSERVACIÓN:</p> <p>El castillete se encuentra en buen estado, sin daños estructurales, necesitando una limpieza y consolidación de los muros laterales en previsión de detener su posible deterioro. Así como consolidación más urgente en coronación de los muros dañados por expolio. Limpieza y consolidación básica del resto de edificaciones para evitar riesgos.</p>

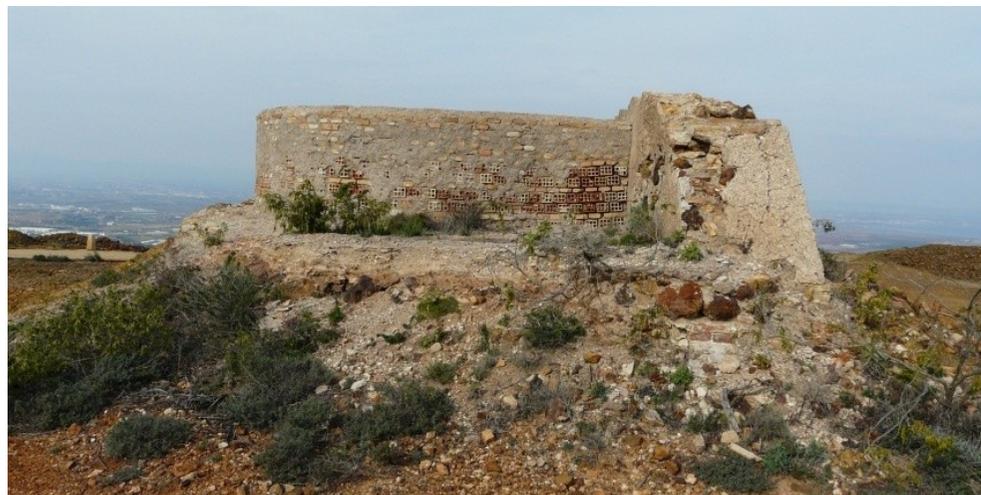
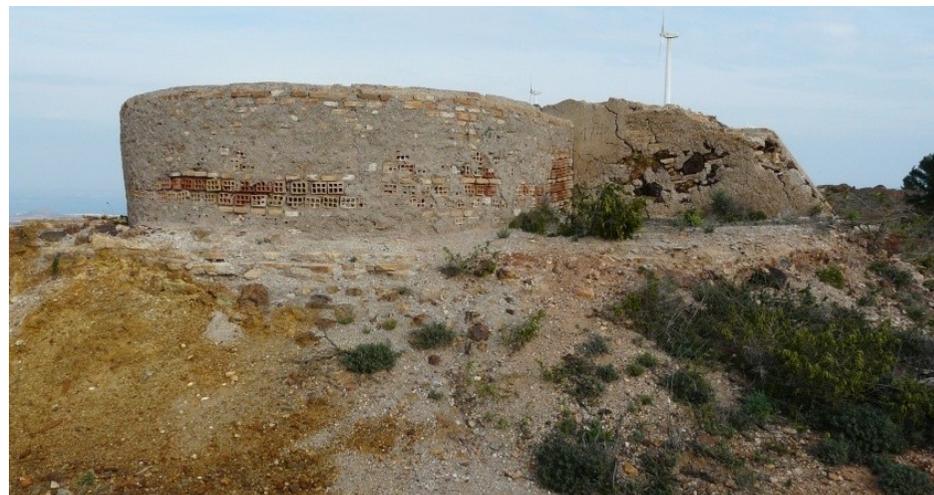
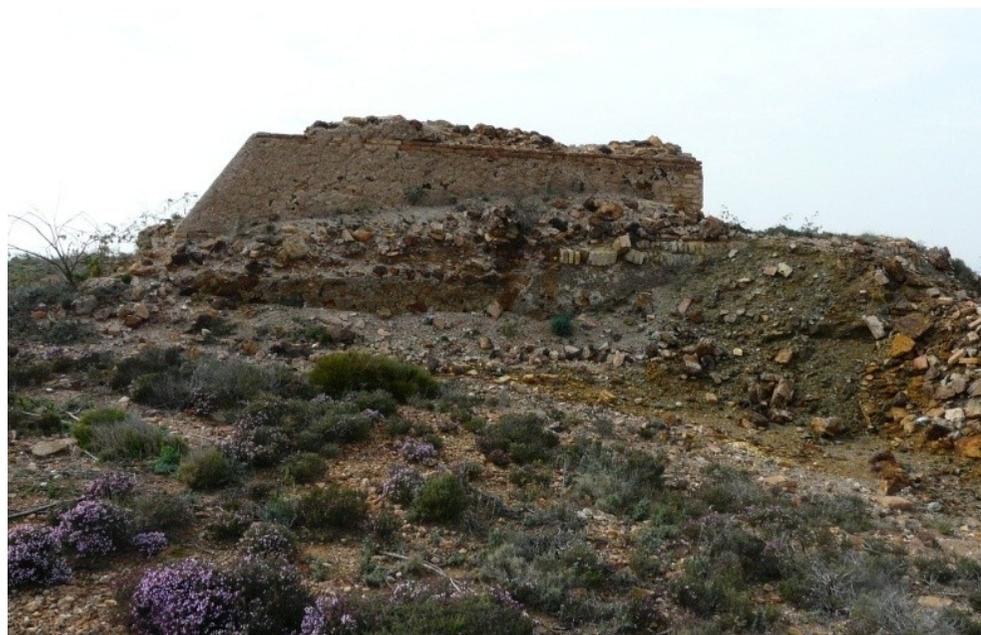
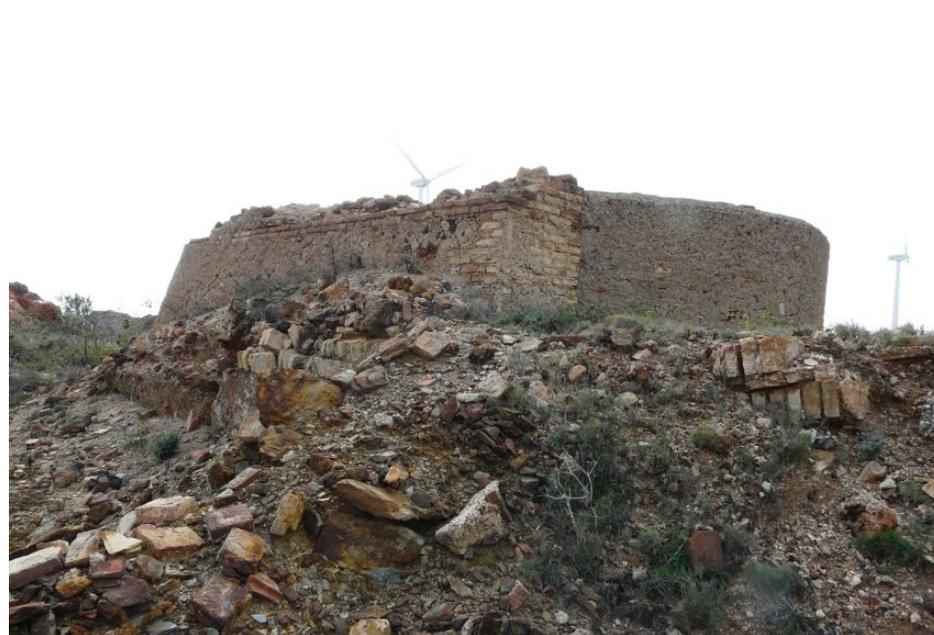
11, 12, 13 y 14. Vista general del estado actual del pozo C-1741 con restos de una pared de castillete de mampostería.

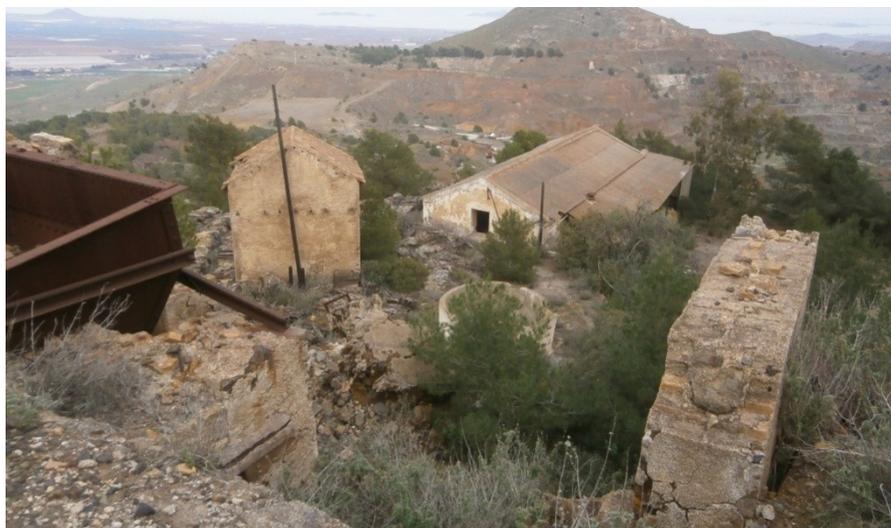
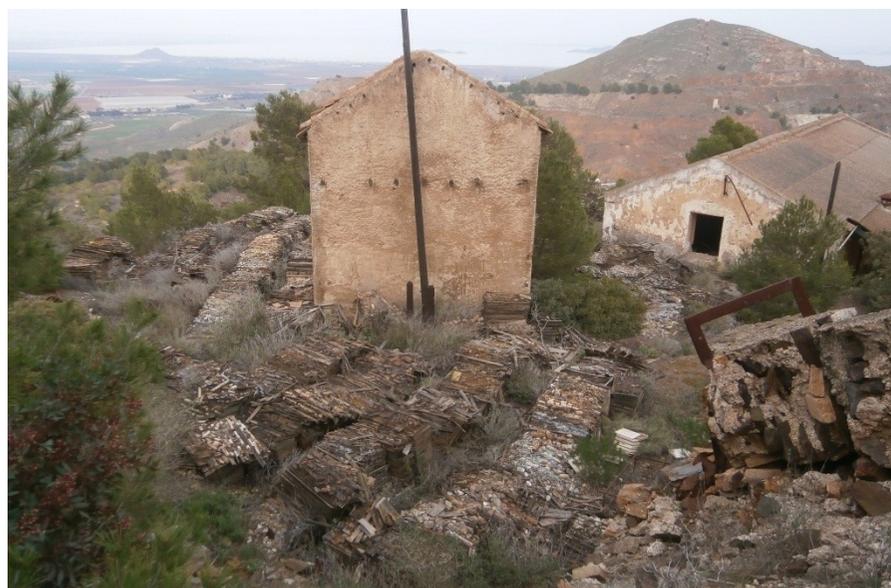
1 y 2. Vista general del estado actual de las instalaciones del lavadero Coto Azul emplazado en la concesión minera Constanca.

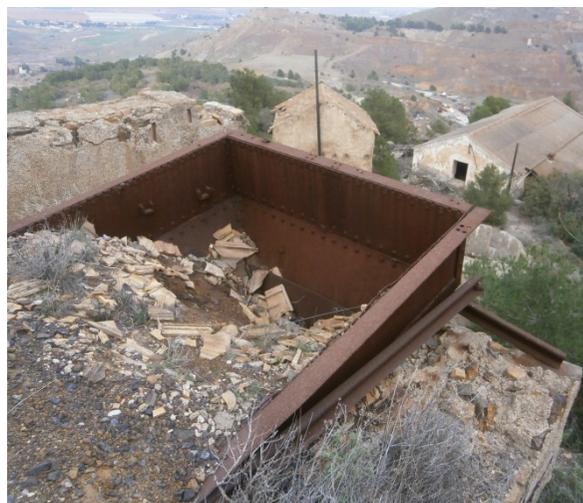
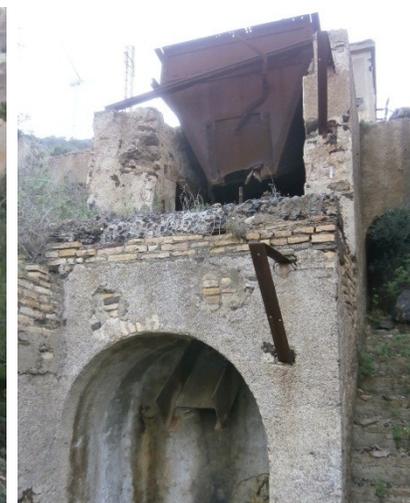
3 y 4. Tolva metálica del Lavadero de flotación experimental Coto Azul.

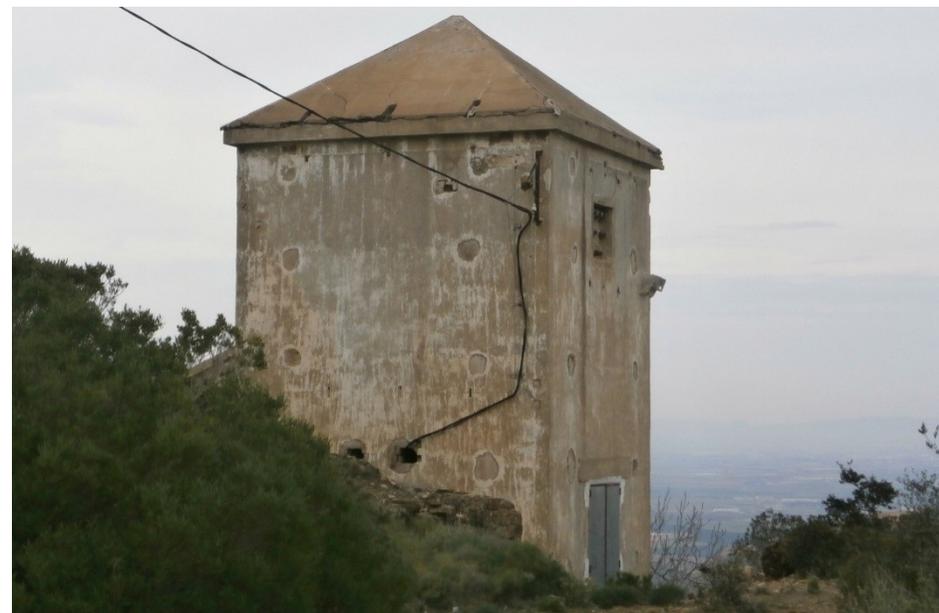
5. Centro de transformación de electricidad del Lavadero Coto Azul.

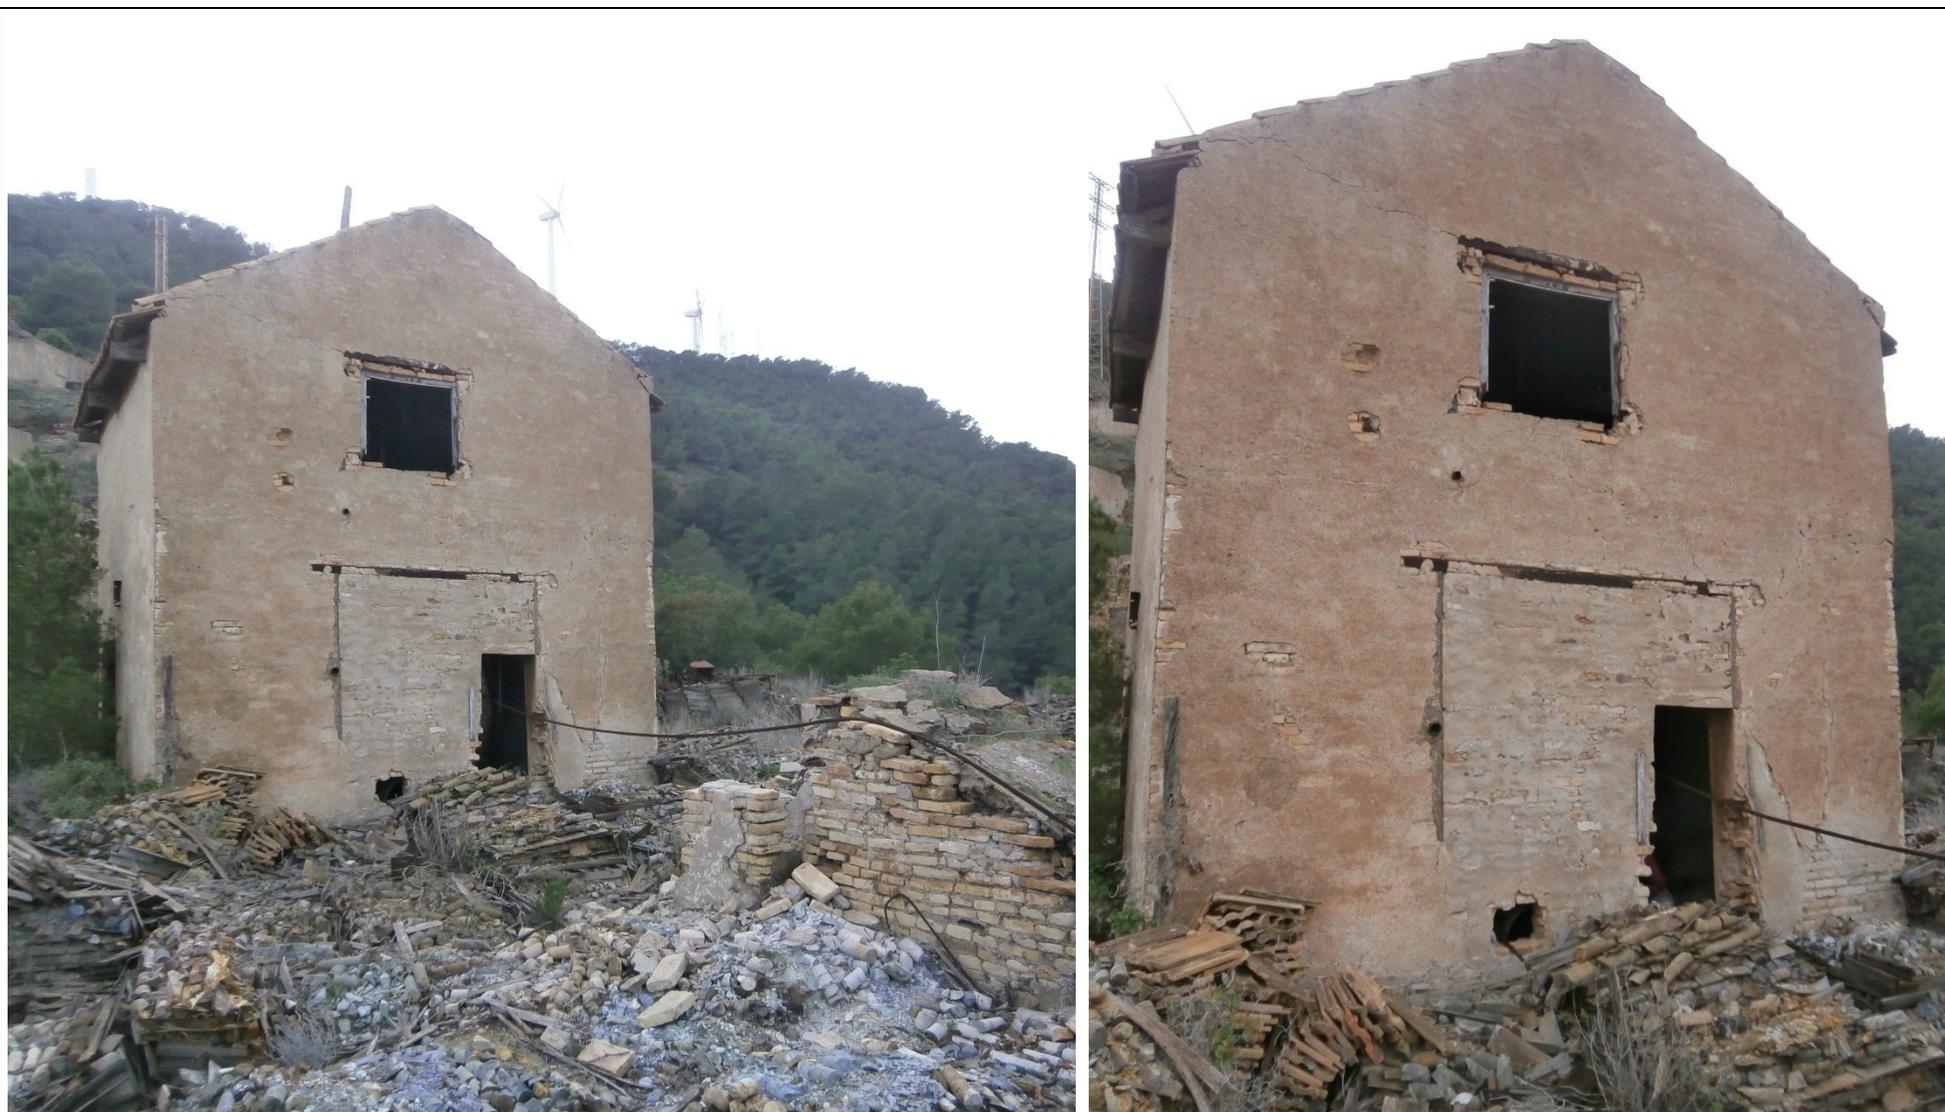
6 y 7. Vistas actuales del exterior de la casa de máquinas del funicular de cable sobre plano inclinado del Lavadero Coto Azul.

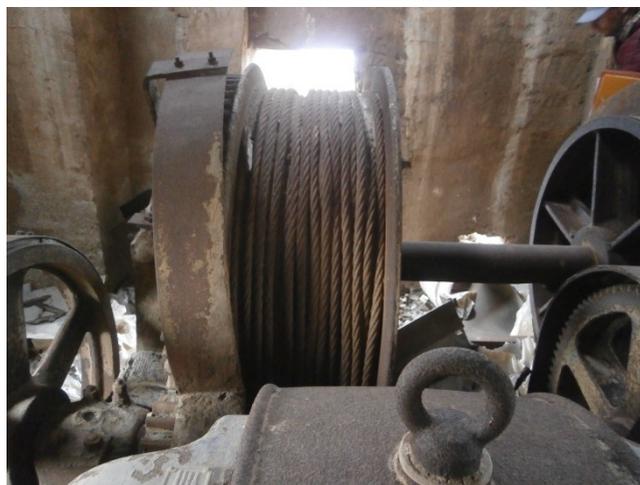
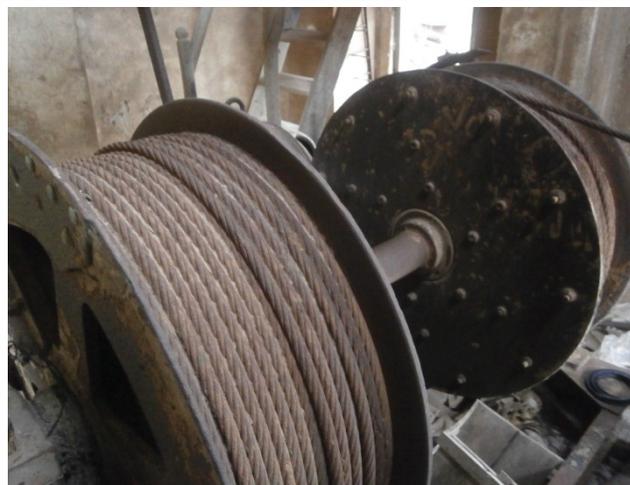
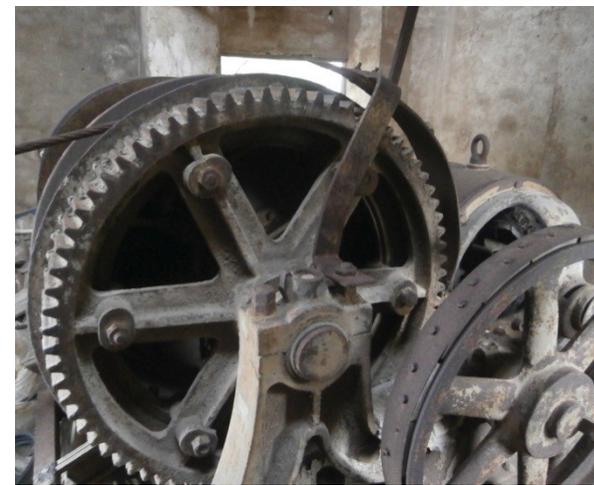
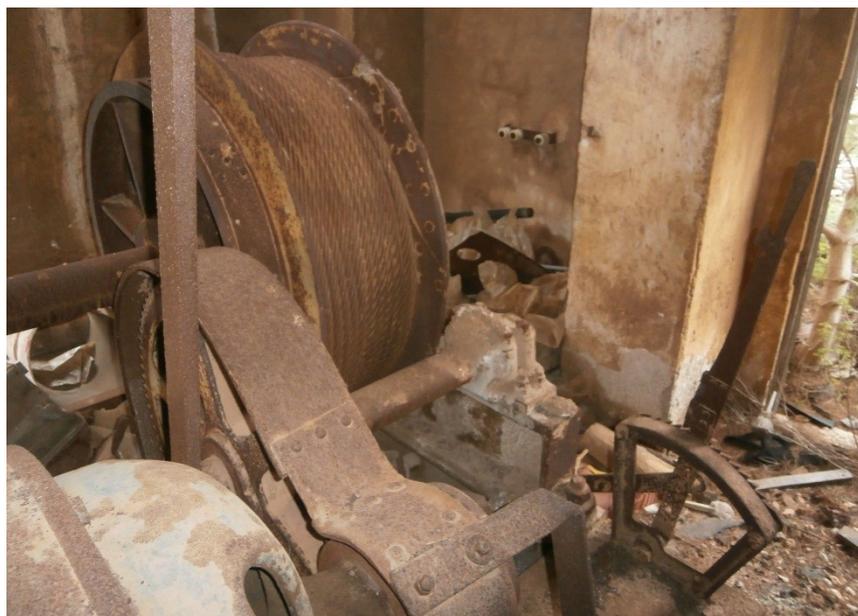
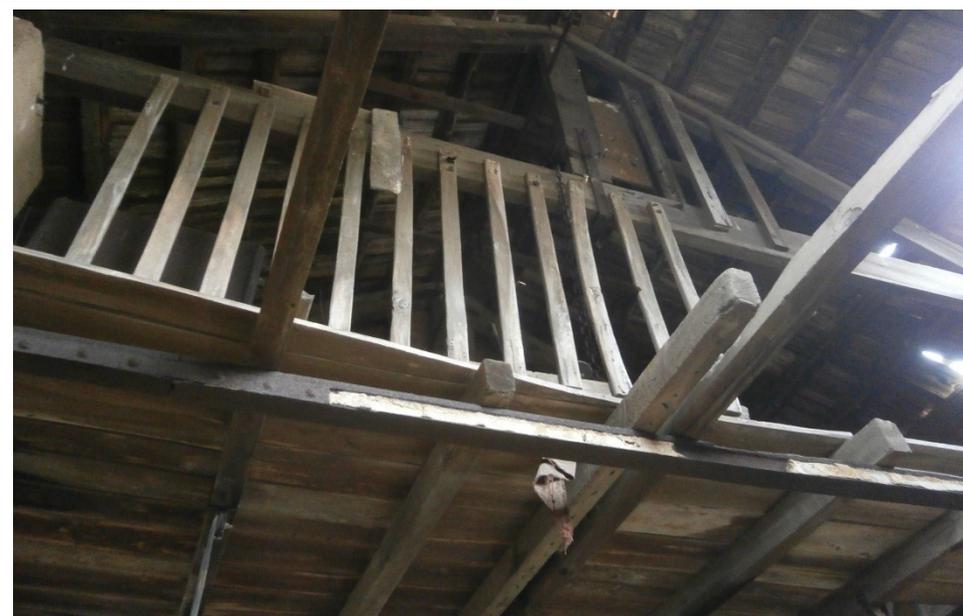
8, 9, 10, 11 y 12. Vistas actuales del interior de la casa de máquinas del funicular con la maquinaria conservada en muy buen estado.
