SECTOR V: CAMINO DEL 33 – CUESTA DE LAS LAJAS

Índice de contenido SECTOR V: Camino del 33 – Cuesta de Las Lajas

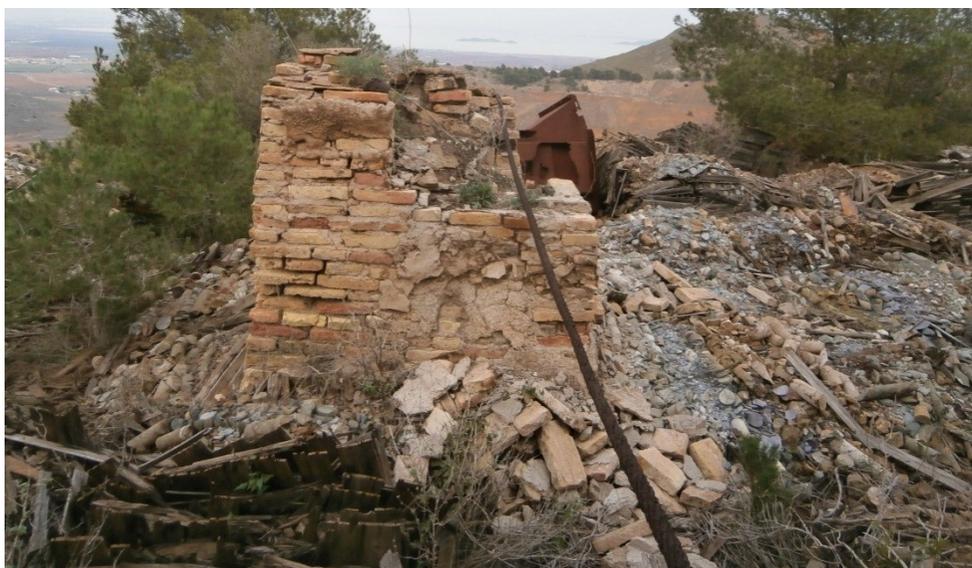
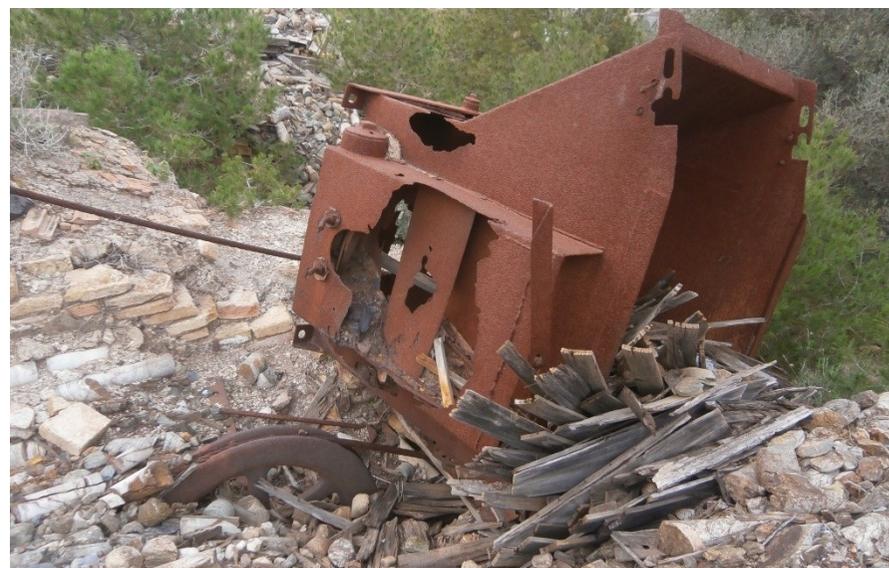
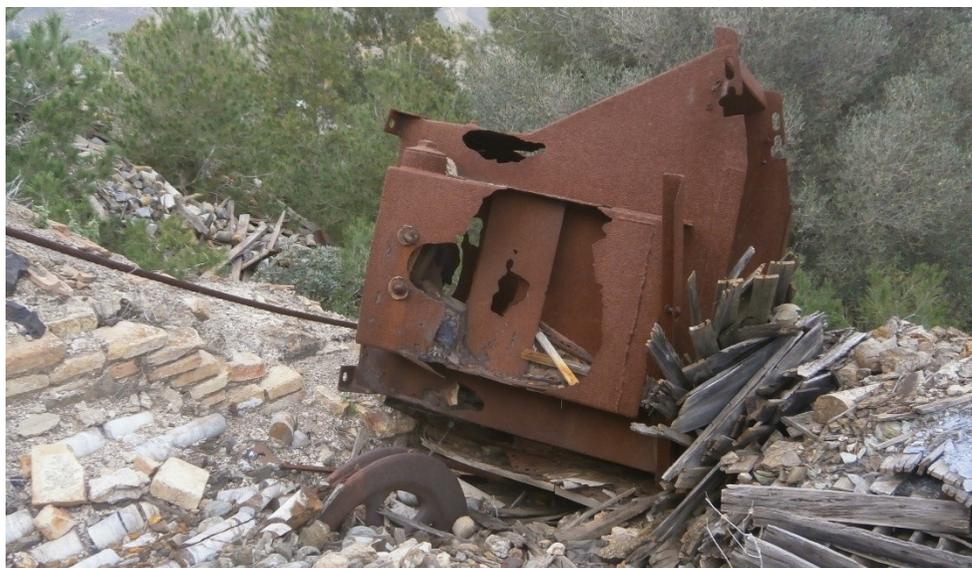
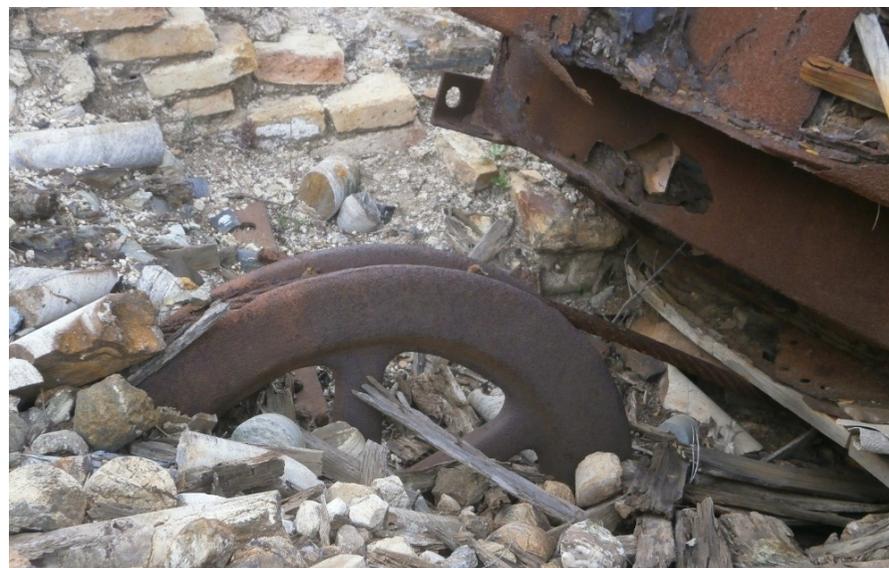
13, 14, 15 y 16. Estado actual del plano inclinado con restos de una vagoneta de transporte de mineral.

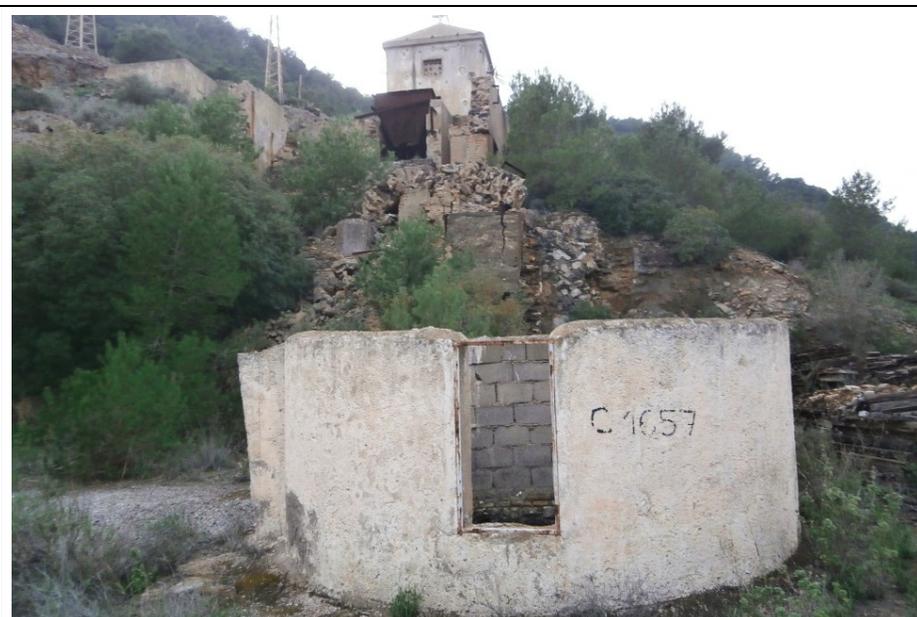
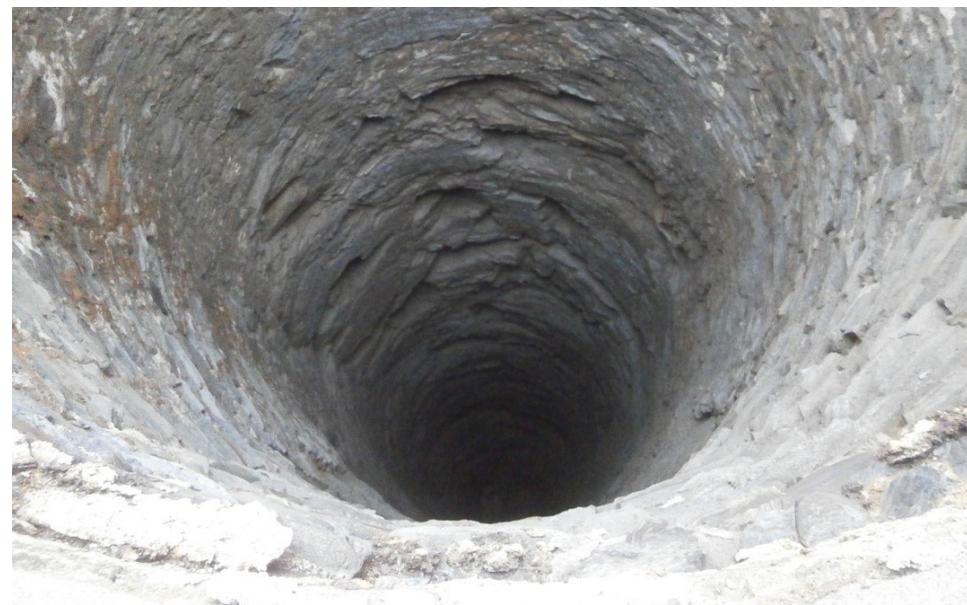
17 y 18. Exterior e interior del pozo con el brocal con portillo en las instalaciones del lavadero Coto Azul.

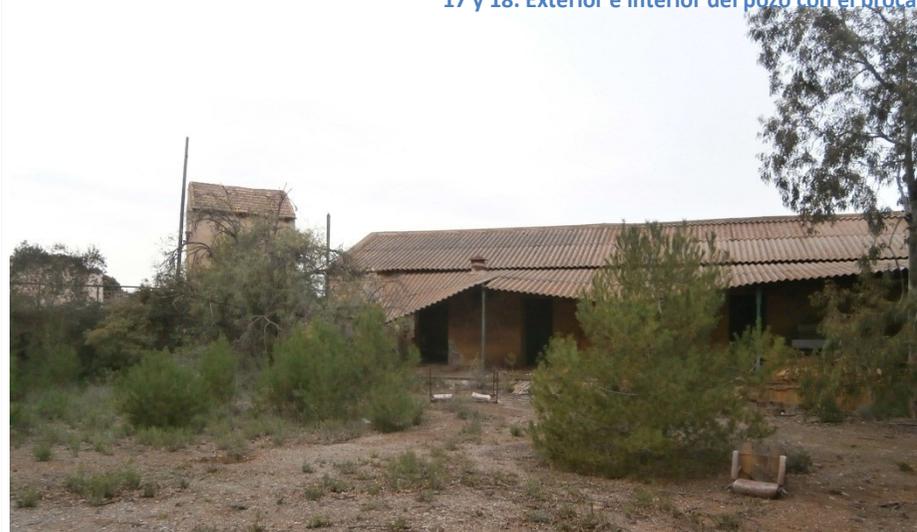
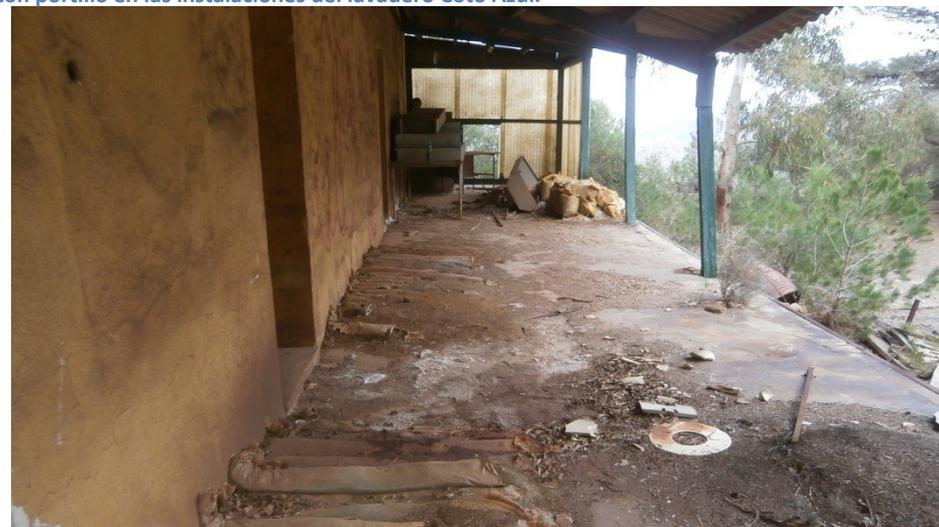
19 y 20. Imágenes del exterior de las oficinas del lavadero Coto Azul.

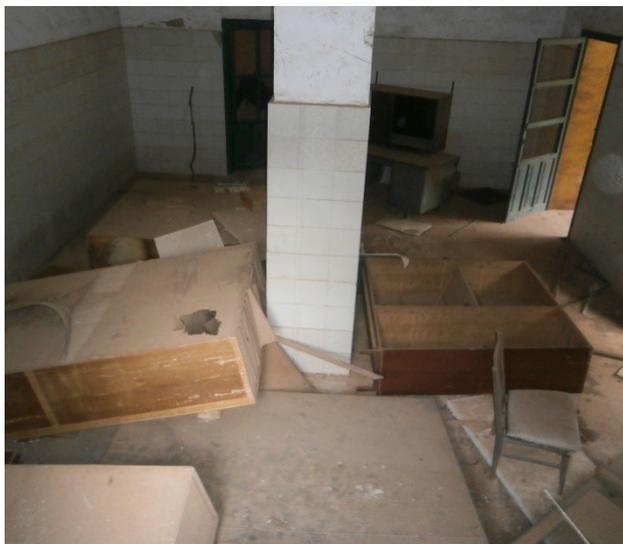
21. Estado actual del interior de las oficinas del lavadero Coto Azul.

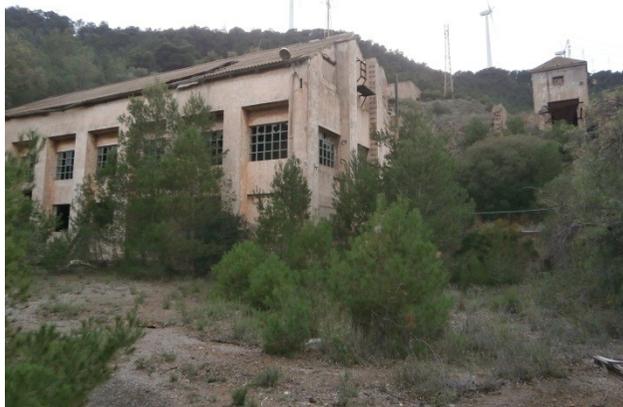
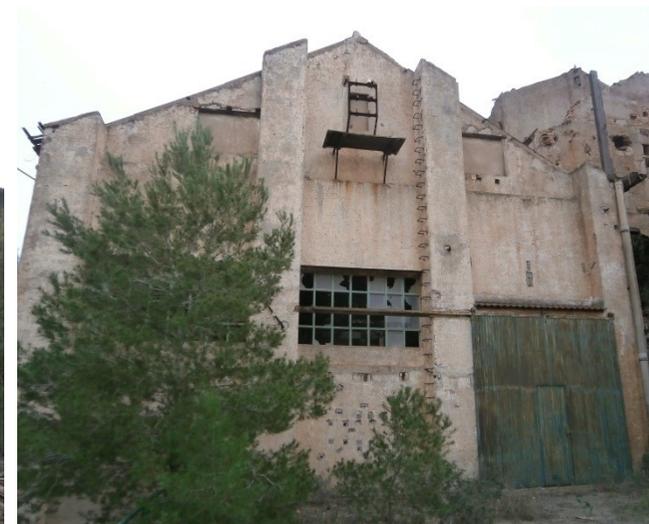
22 y 23. Estado actual del exterior de la gran nave del lavadero Coto Azul.

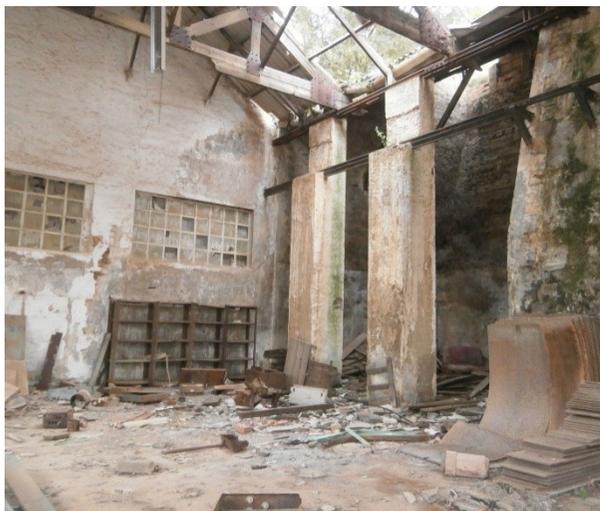
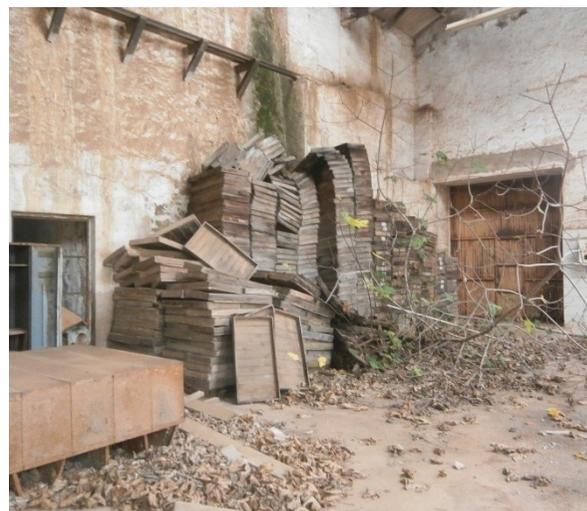
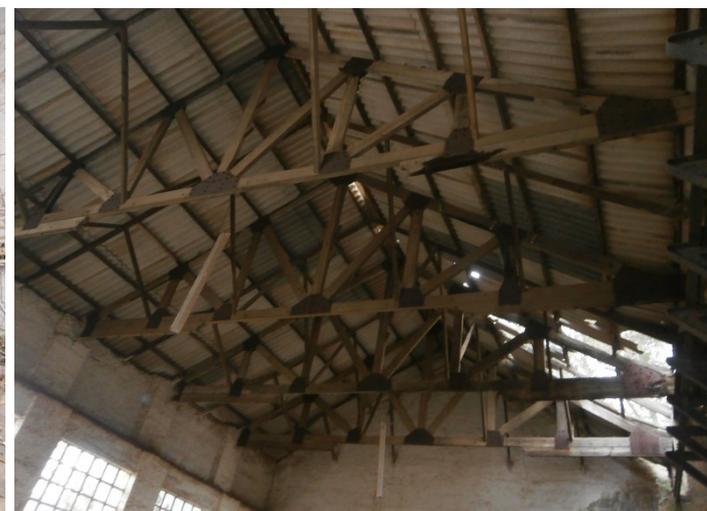
24 y 25. Estado actual del interior de la gran nave del lavadero Coto Azul con cajas de sondeos.

26. Detalle de las vigas de la techumbre de la nave del lavadero Coto Azul.

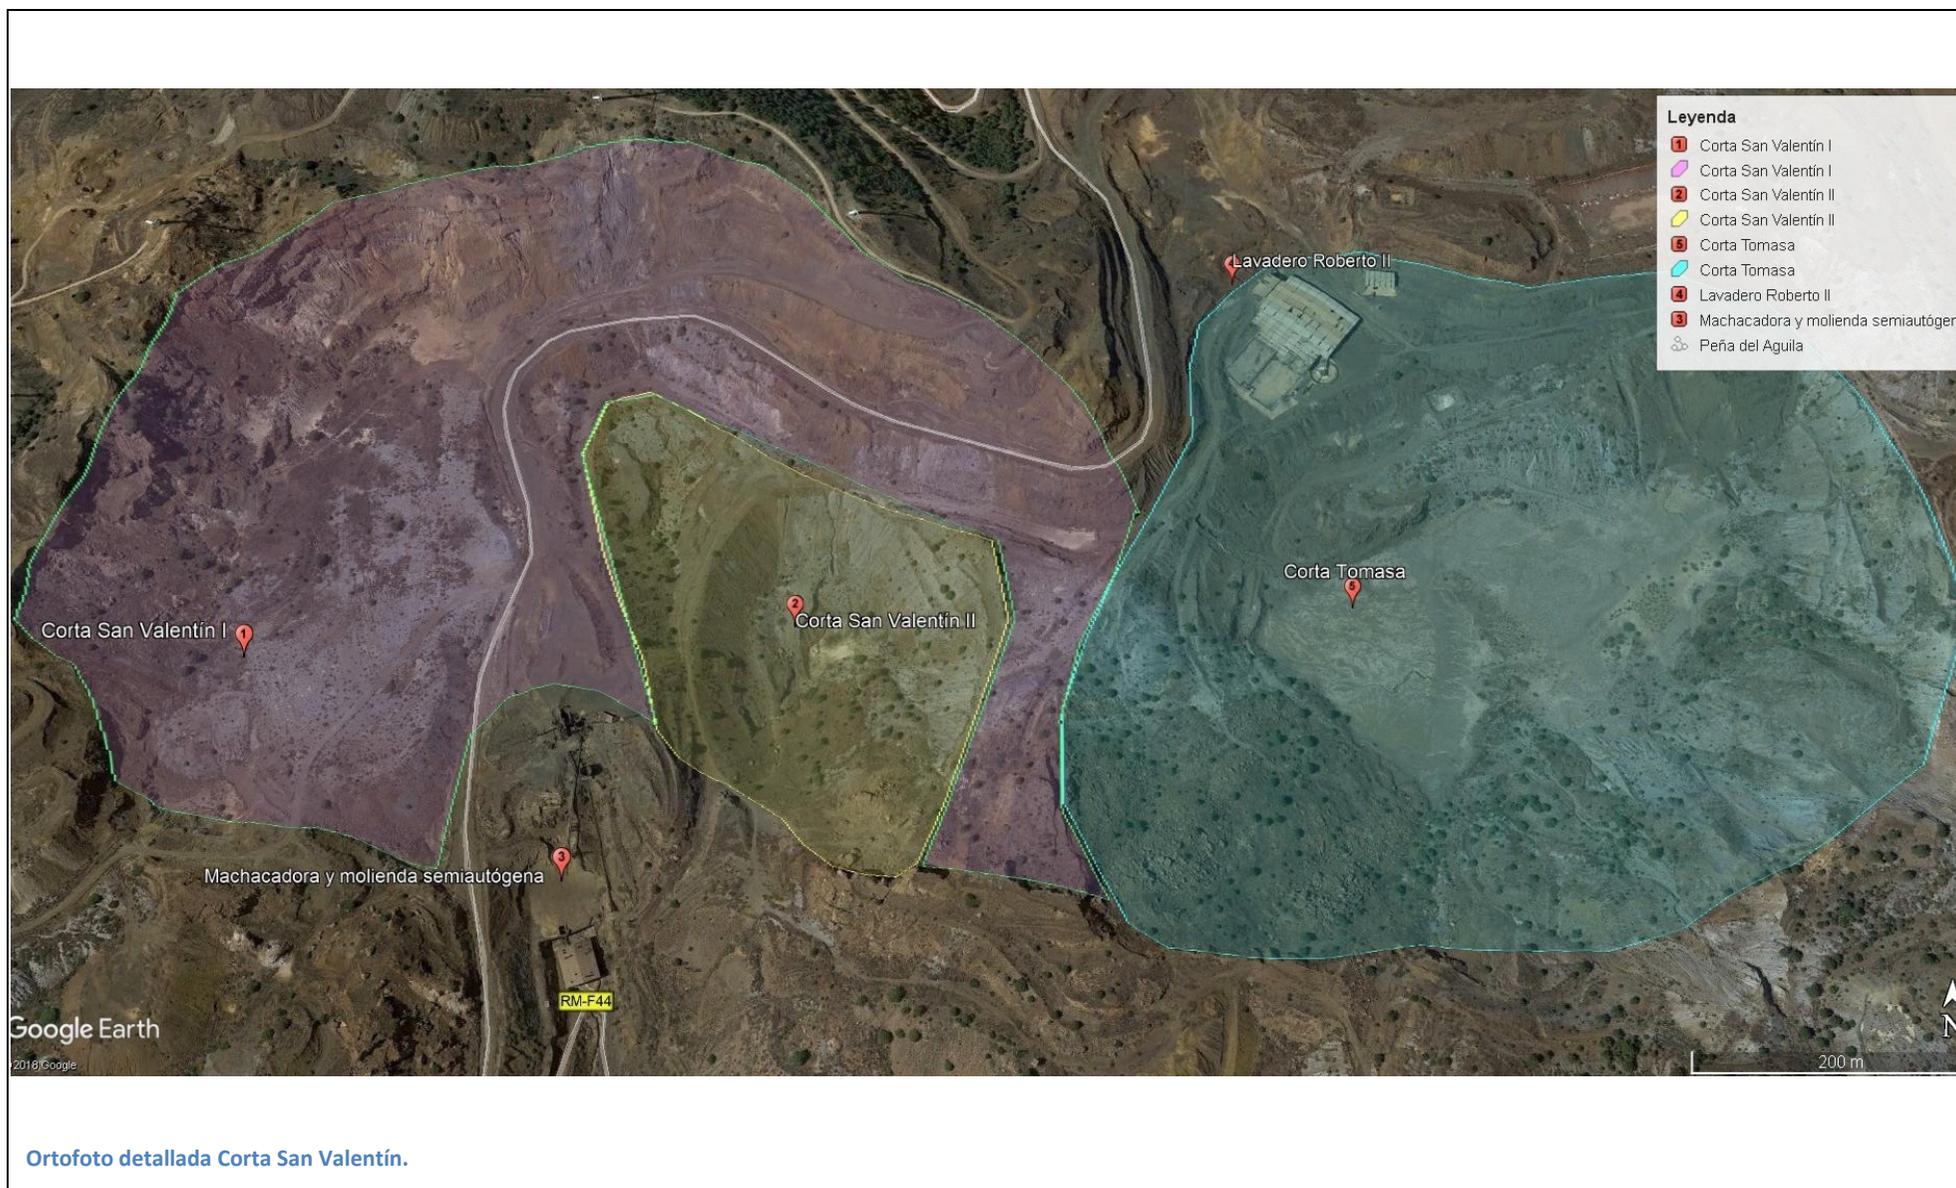
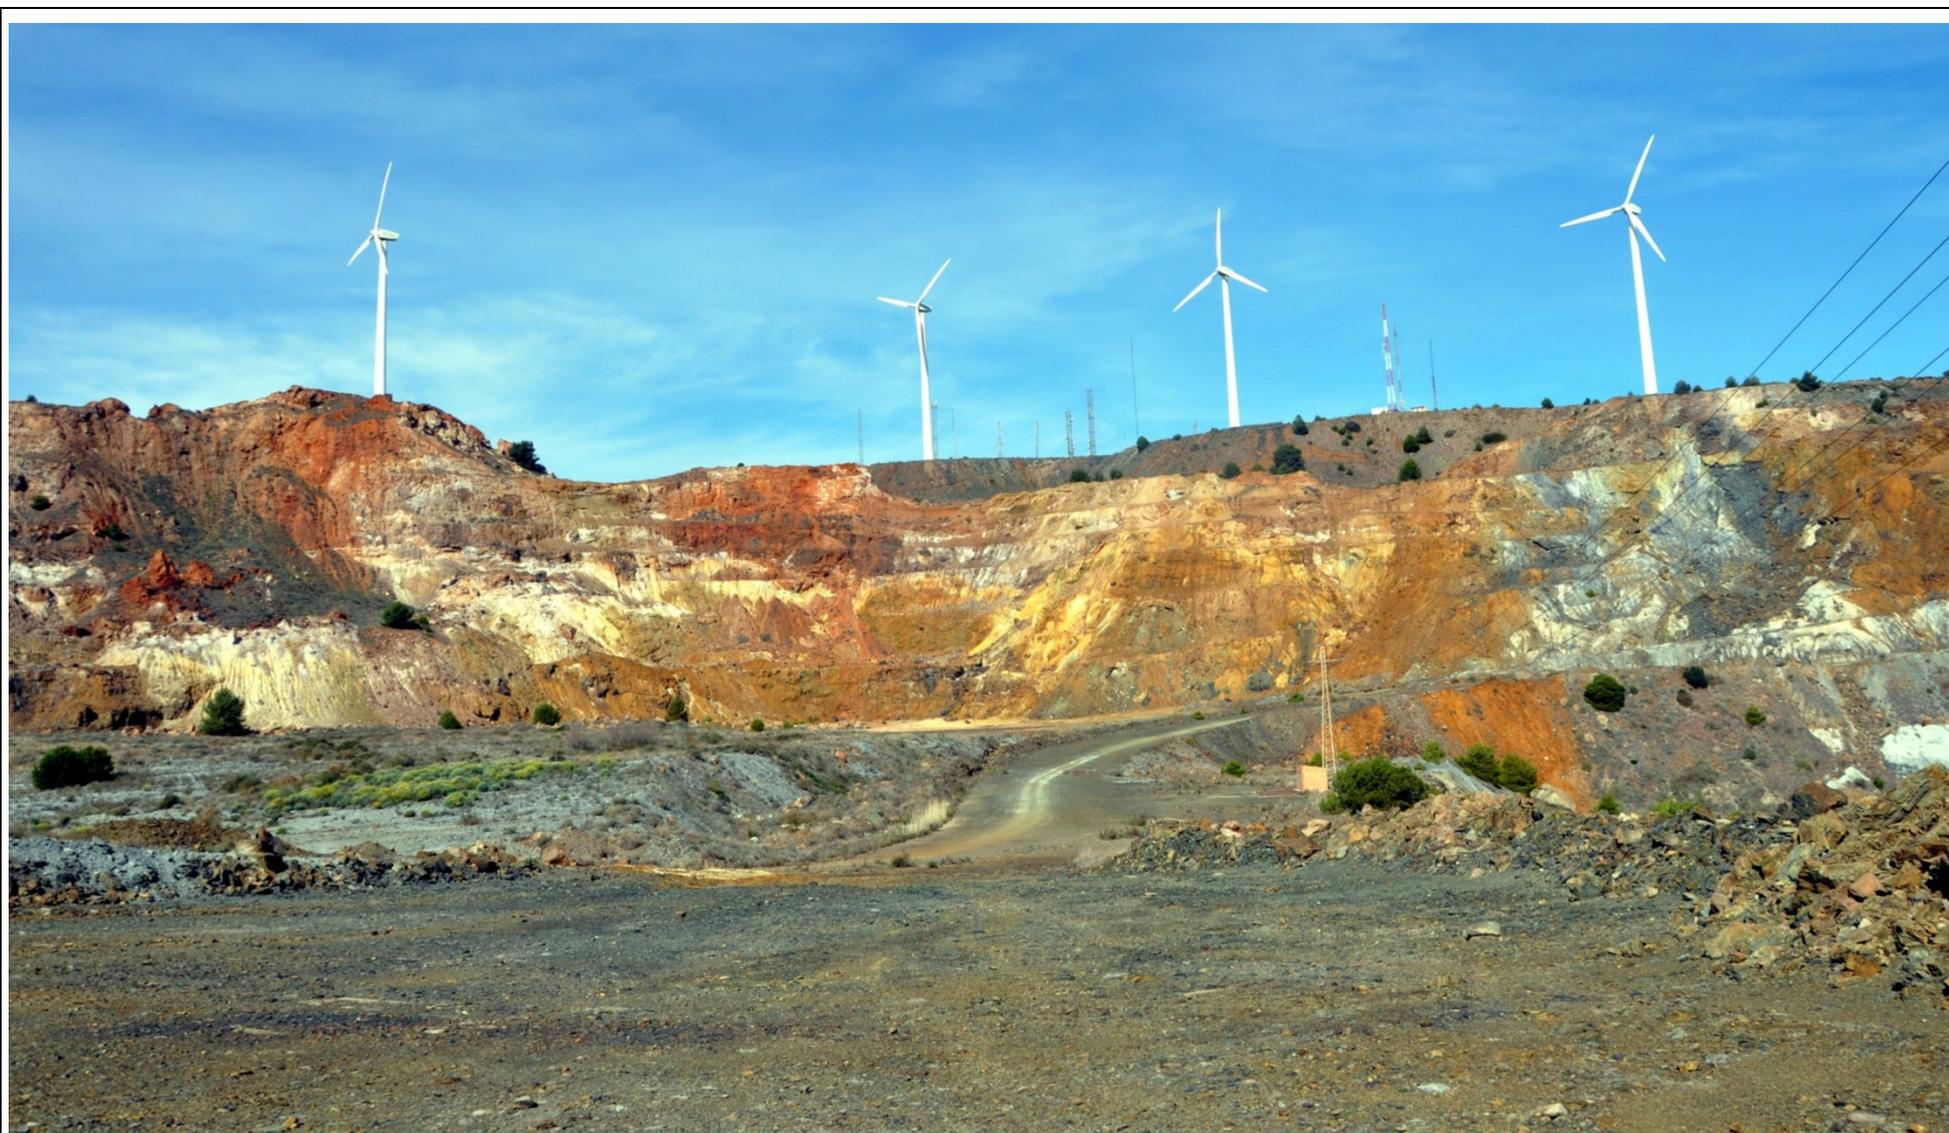
1. Vista general del talud oeste - noroeste de la corta San Valentín I. Los colores rojizos y marrones corresponden a la montera de hierro o gossan.

<p>VALOR PATRIMONIAL: ALTO</p>	<p>GRADO DE PROTECCIÓN 1</p>	
<p>Gran interés paisajístico y científico.</p>		
<p>PROPUESTAS DE CONSERVACIÓN:</p>		
<p>Habría que hacer una limpieza y consolidación de taludes y reparación de zonas degradadas. Instalación de barandillas de protección en lugares potencialmente peligrosos para la visita.</p>

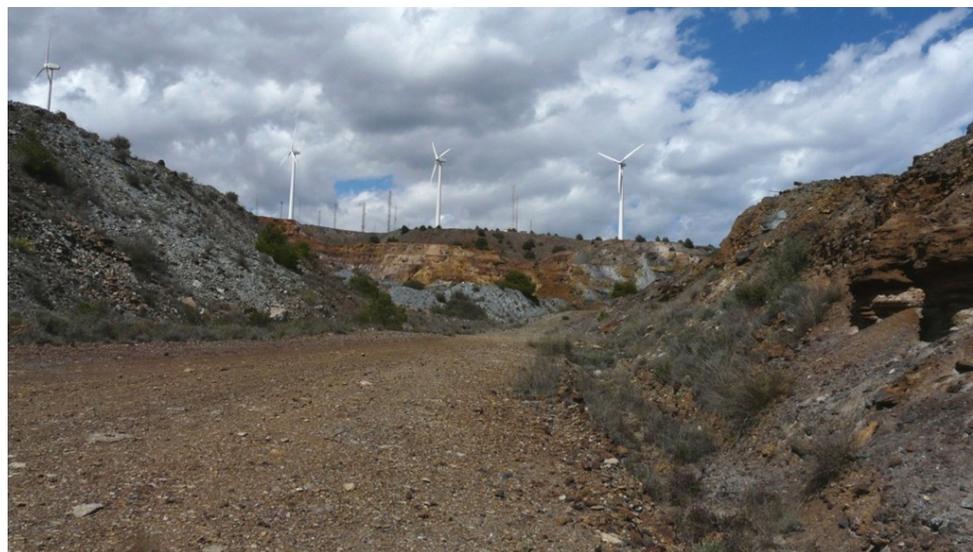
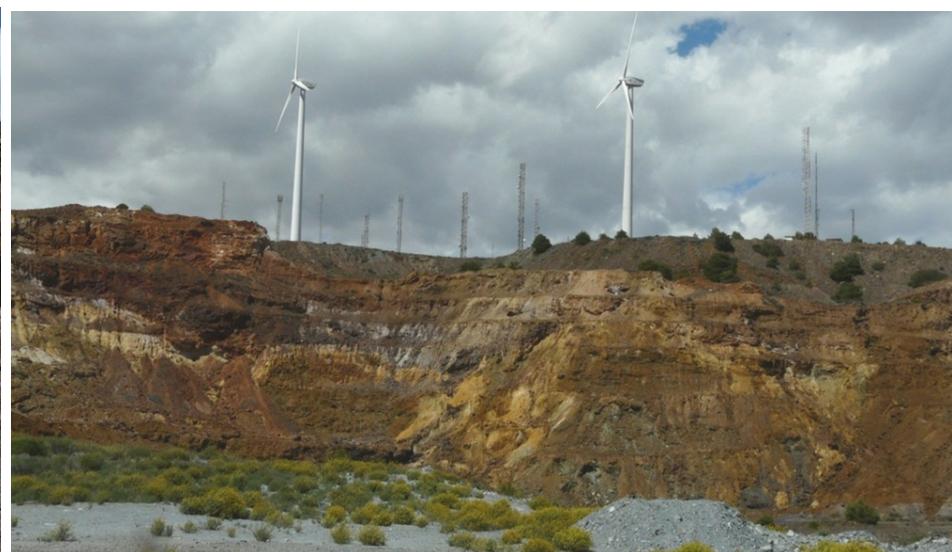
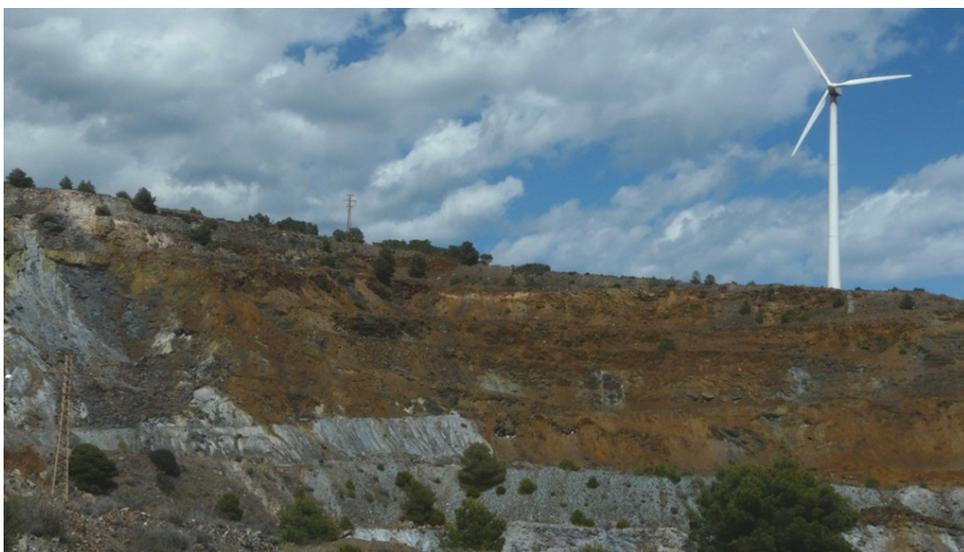
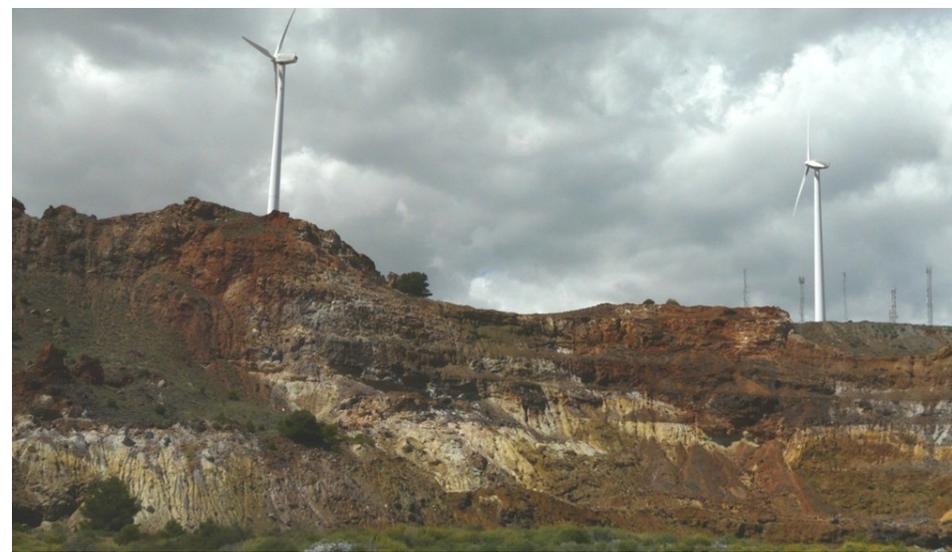
2, 3, 4 y 5. Sector norte y noroeste del talud de la corta San Valentín I, con las coloraciones típicas de la zona de oxidación.

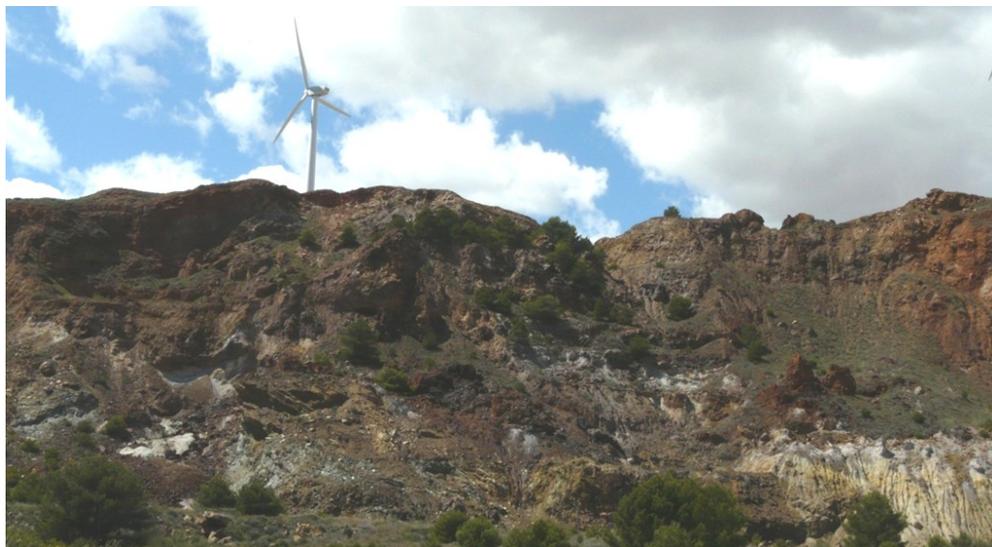
6. Zona de gossan del talud noroeste de la corta San Valentín I.

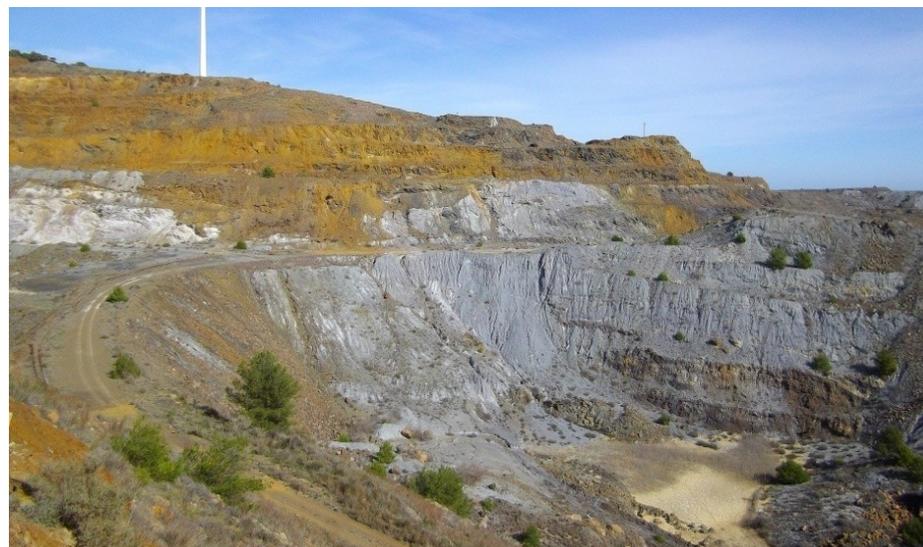
7. Fosa de San Valentín II, excavada principalmente en filitas o láguenas.

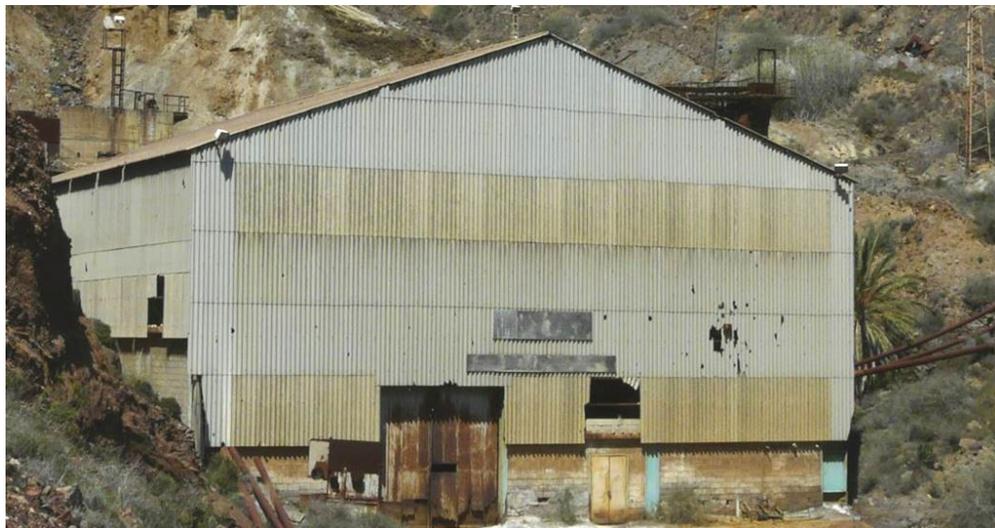
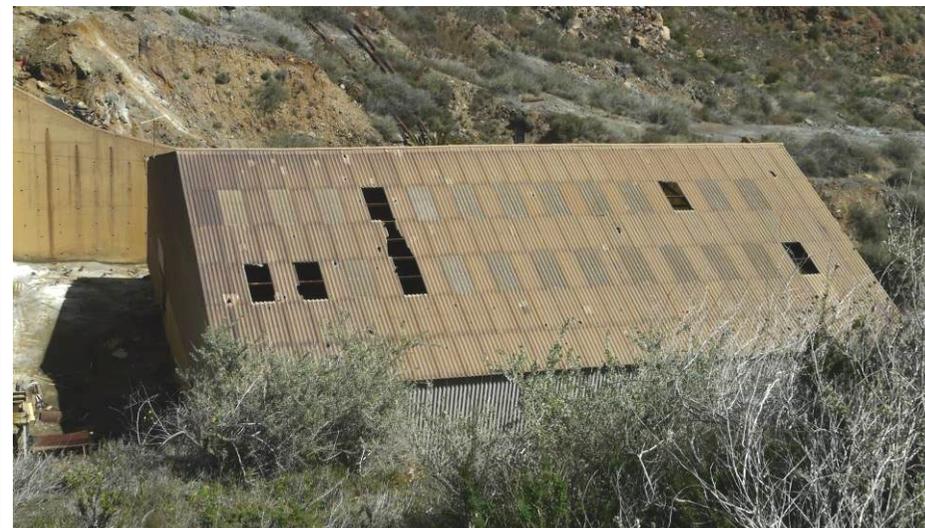
2 y 3. Vista general del estado actual del exterior de la nave de la Molienda Semiautógena.

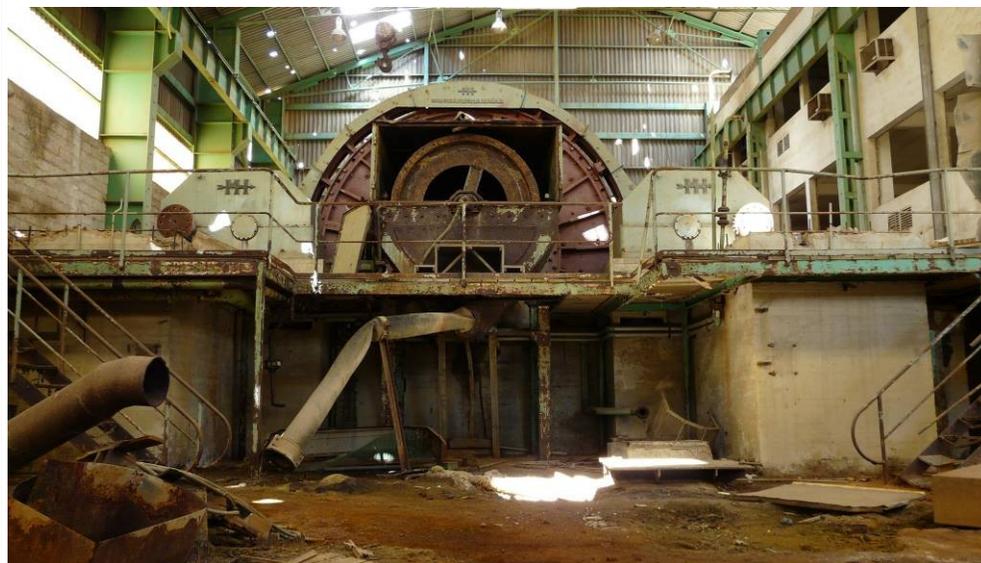
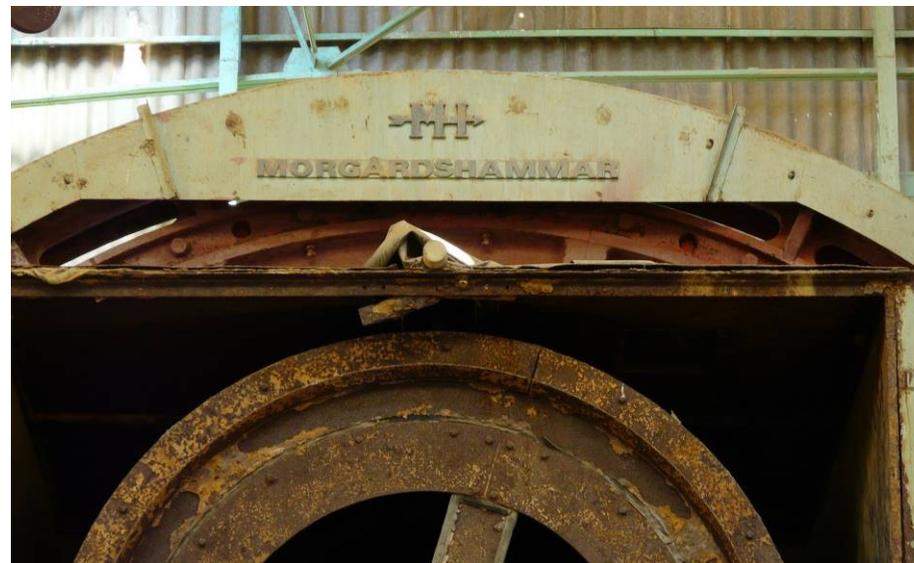
4 y 5. Estado actual del interior de la nave de la Molienda Semiautógena.

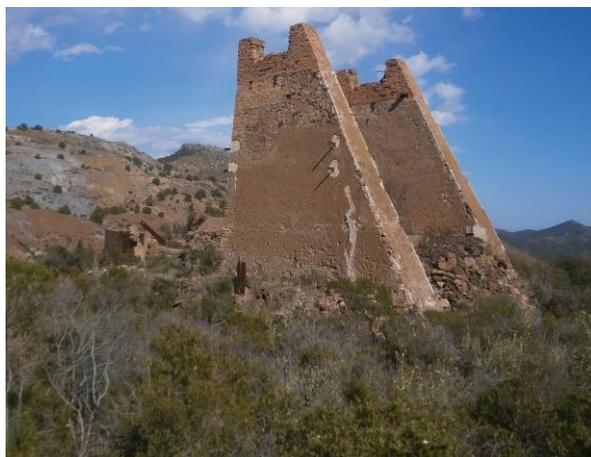
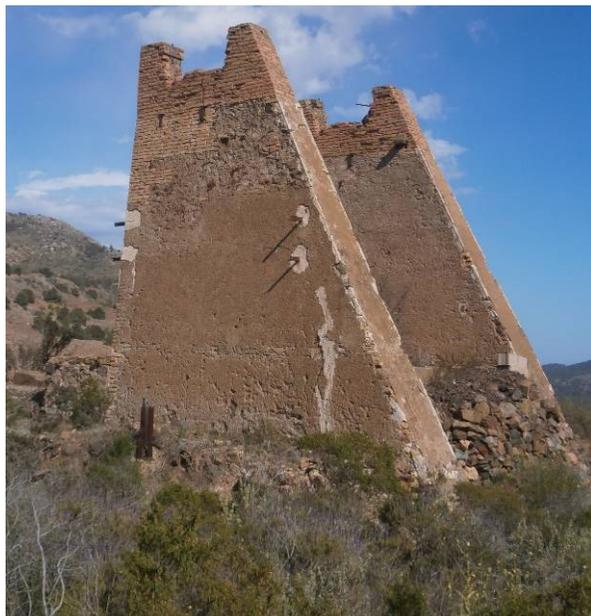
3 y 4. Estado actual del castillete de mampostería y ladrillo de la mina Robustiana.

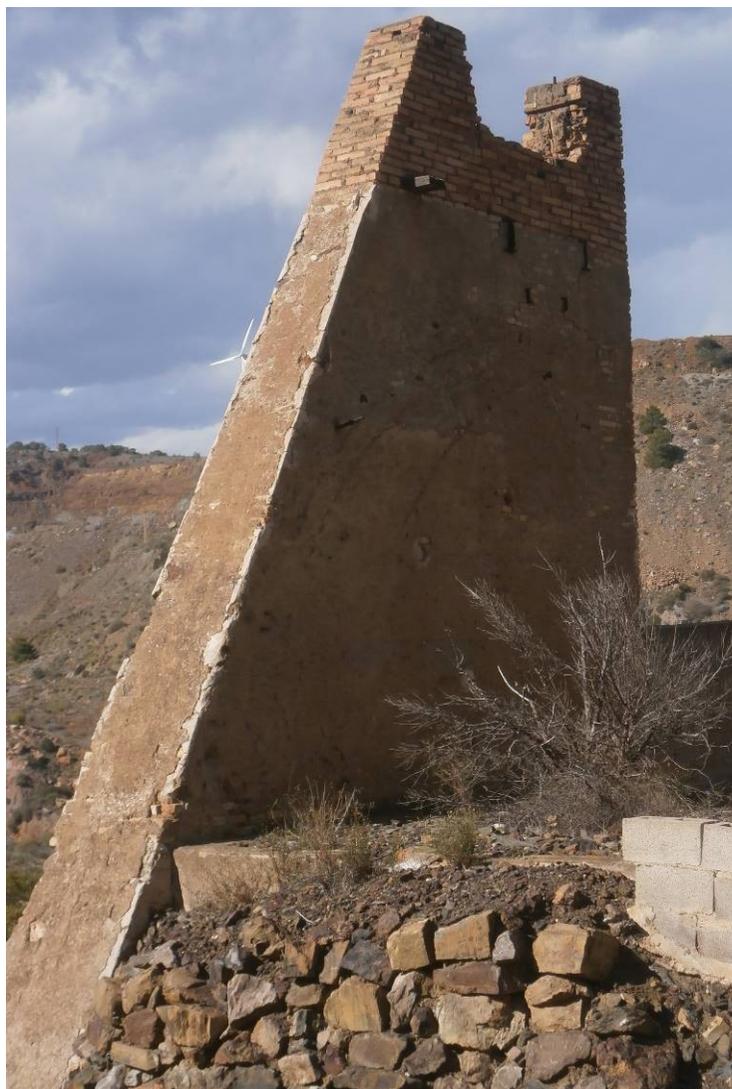
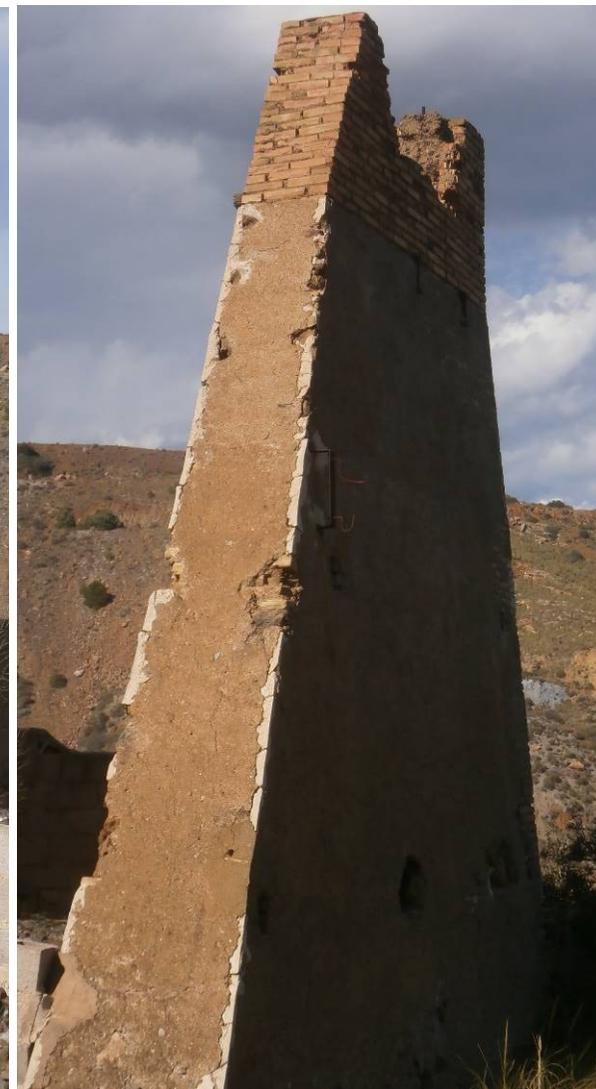
5 y 6. Estado actual de los muros del castillete de la mina Robustiana.

<p>PROPUESTAS DE CONSERVACIÓN:</p>		
<p>Adecuación urgente del brocal del pozo. Limpieza, desbroce y desescombro. Consolidación básica de los muros del castillete, muelle de descarga y edificaciones auxiliares. Instalación de medidas de protección en desniveles. Señalización adecuada.</p>

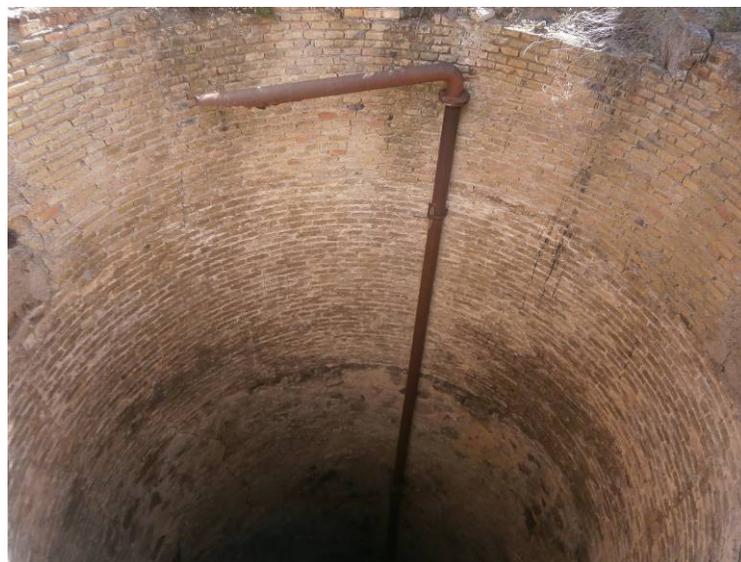
9. Estado actual del interior del pozo maestro.

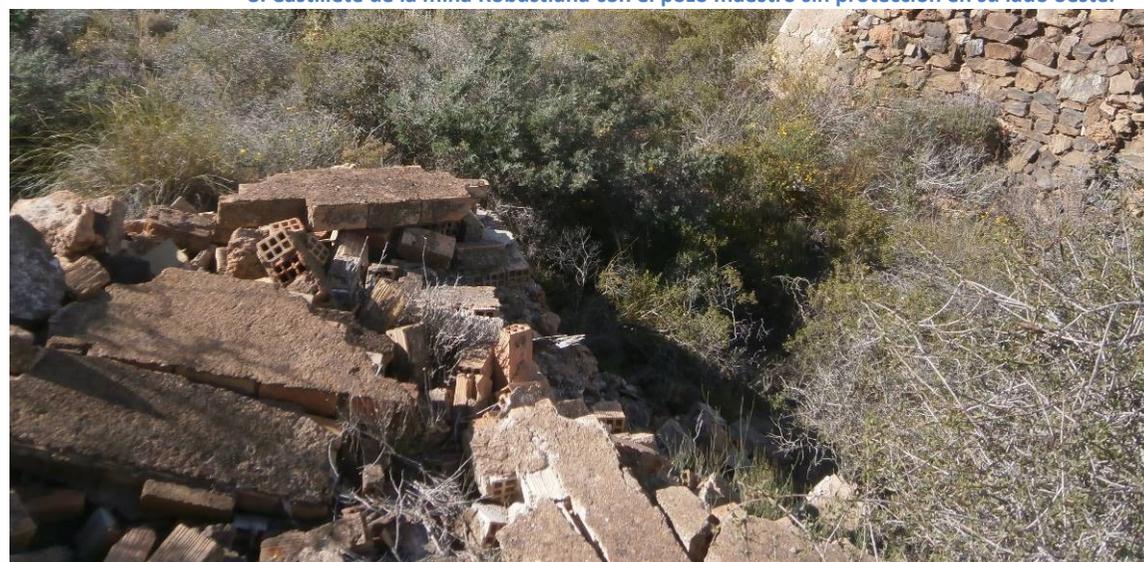
10. Restos de la casa de máquinas completamente arrasada de la mina Robustiana

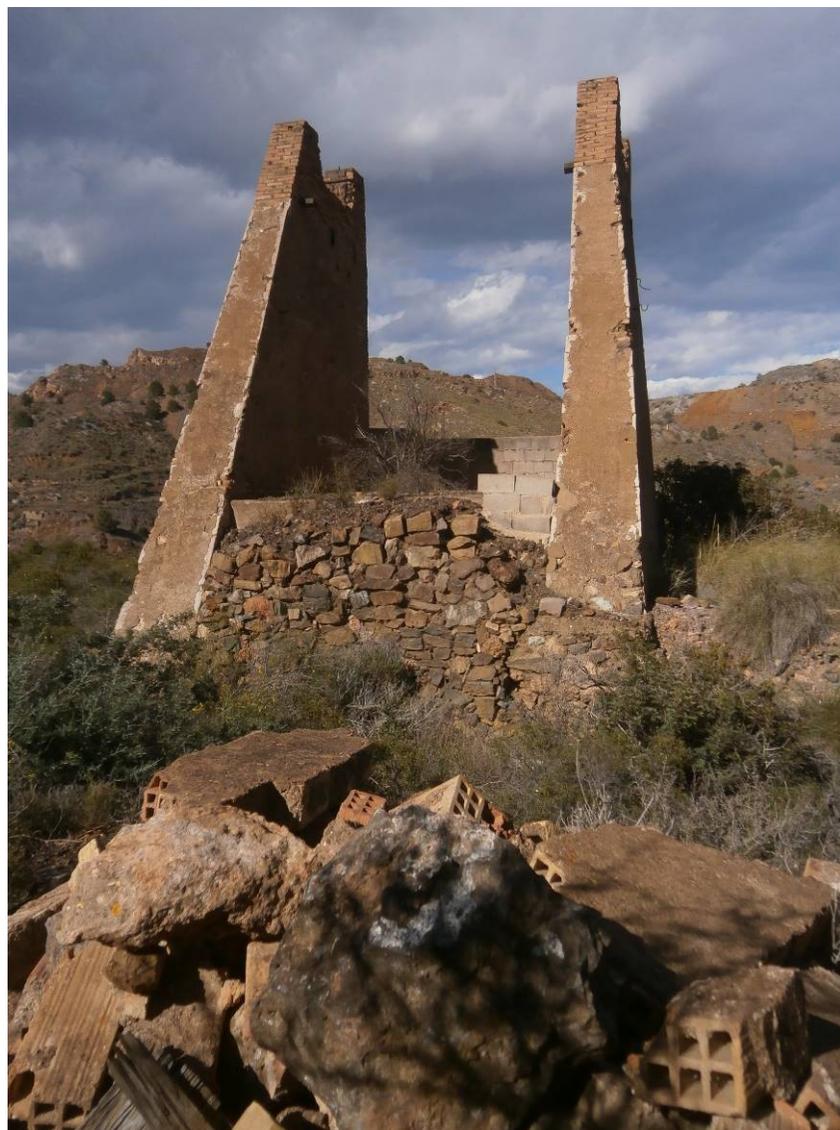
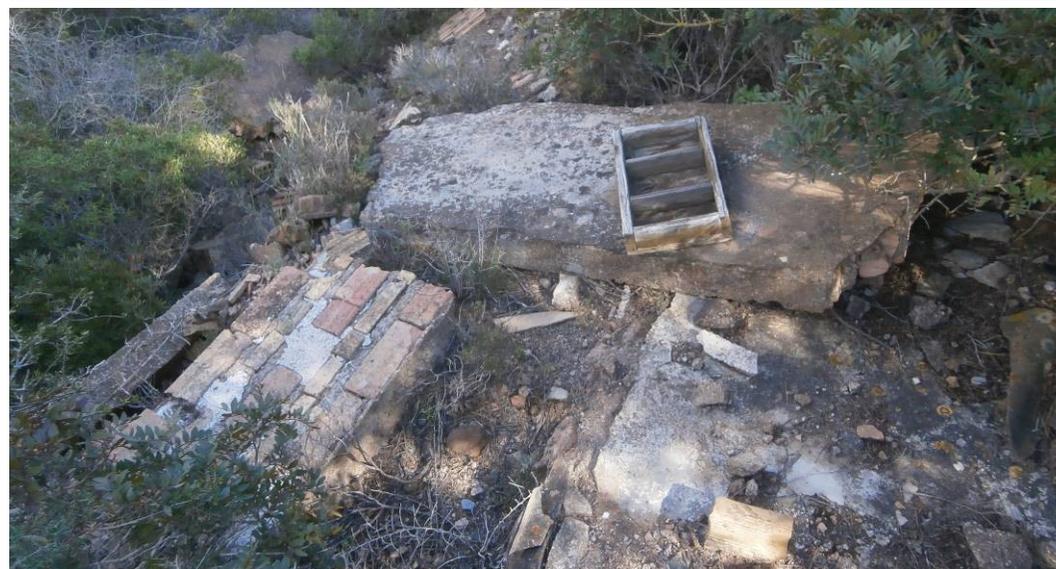
11, 12 y 13. Restos de la casa de máquinas completamente arrasada de la mina Robustiana.

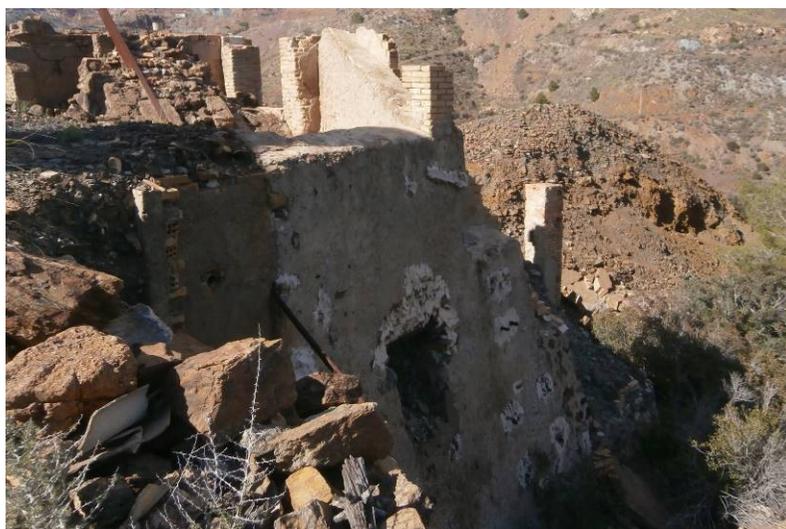
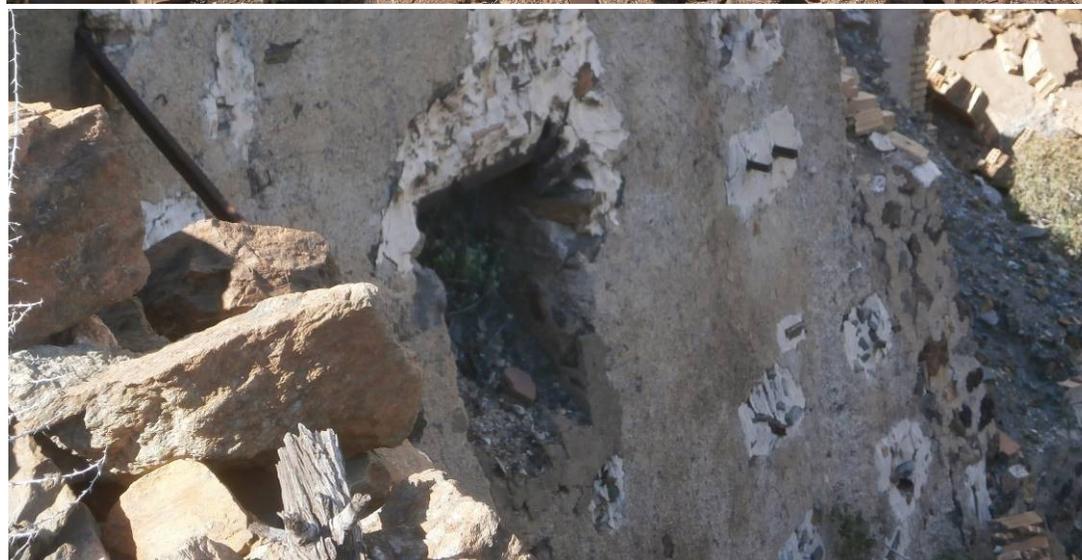
15, 16 y 17. Estado actual del muelle de descarga de la mina Robustiana.
