SECTOR V: CAMINO DEL 33 – CUESTA DE LAS LAJAS

Índice de contenido SECTOR V: Camino del 33 – Cuesta de Las Lajas

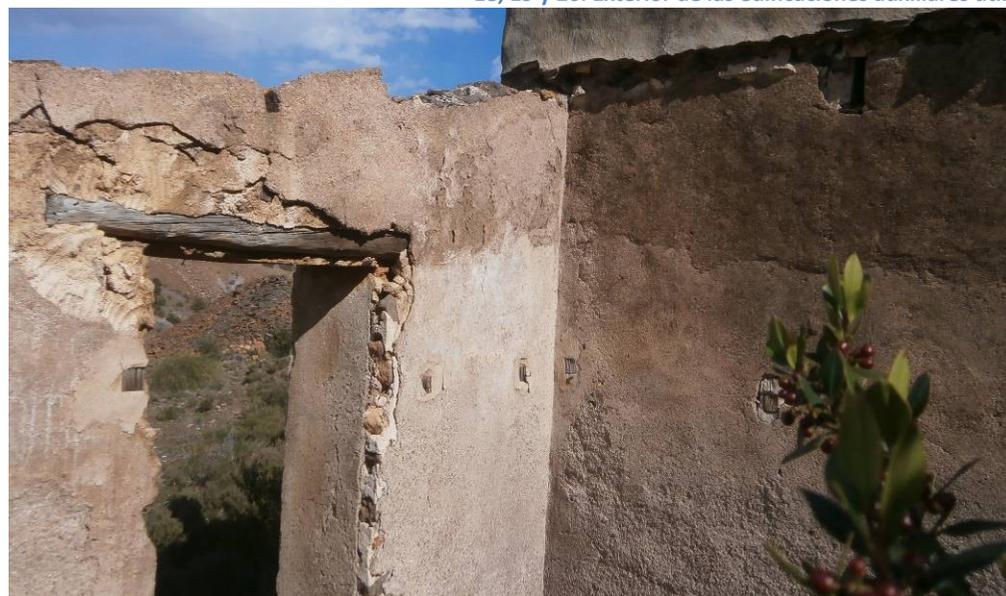
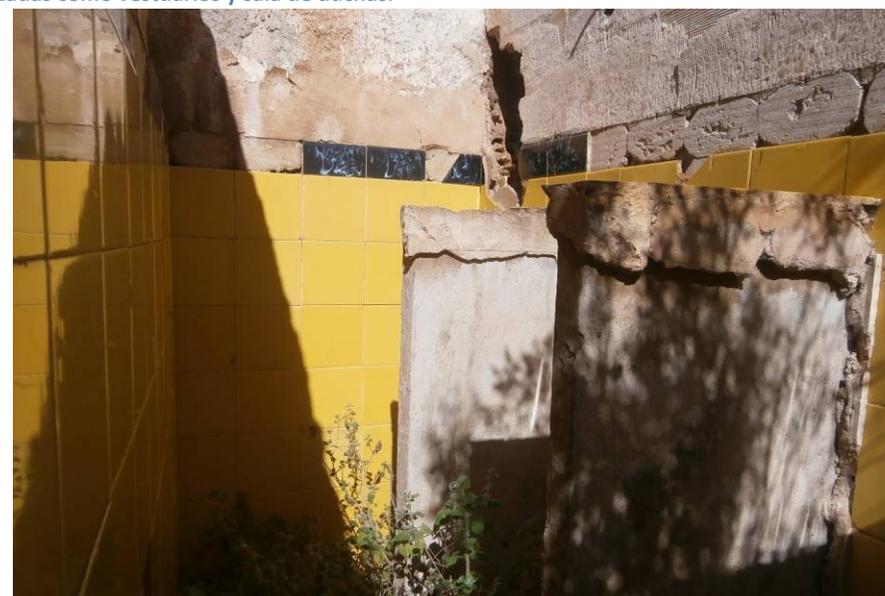
21 y 22. Estado actual del interior de las edificaciones auxiliares.

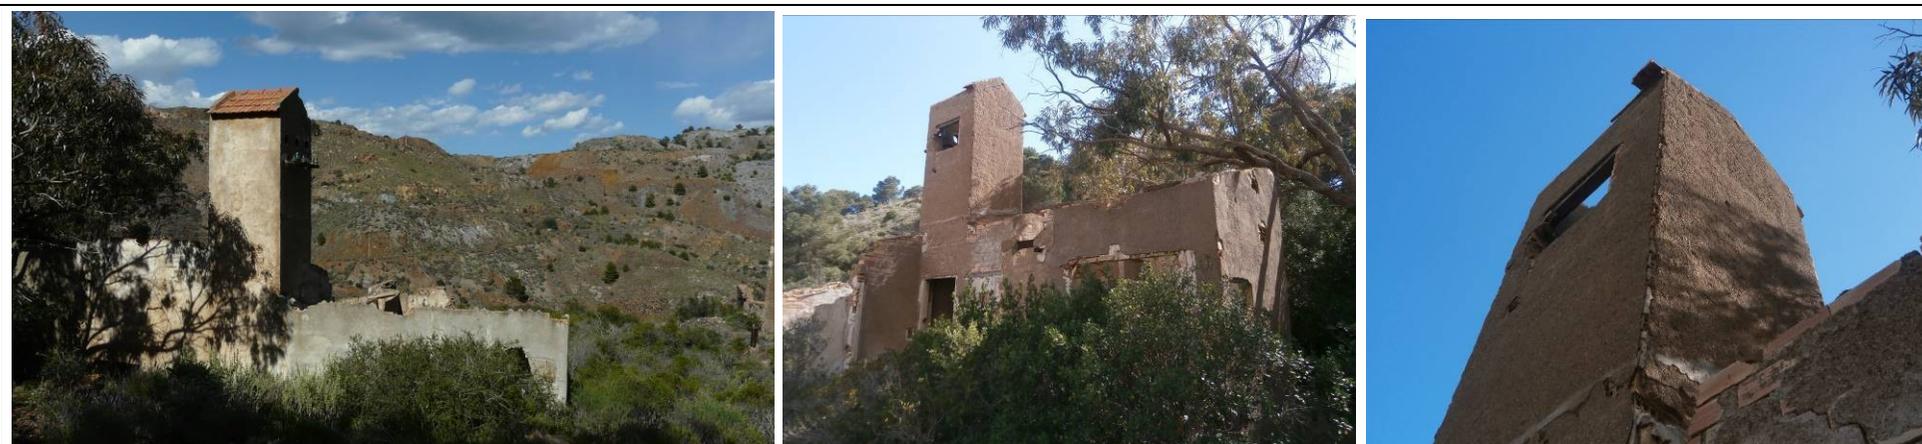
23, 24 y 25. Estado actual del centro de transformación de electricidad de la mina Robustiana.

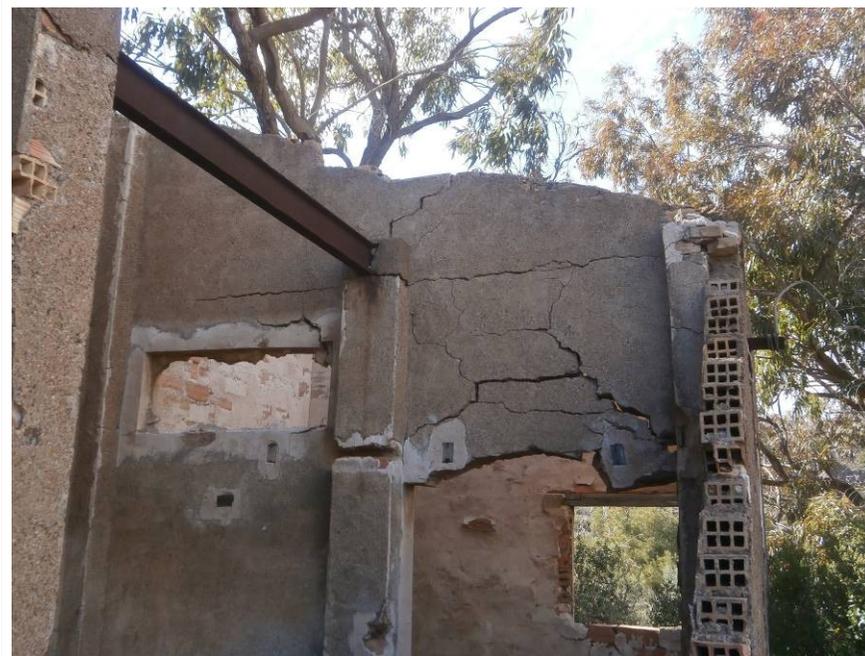
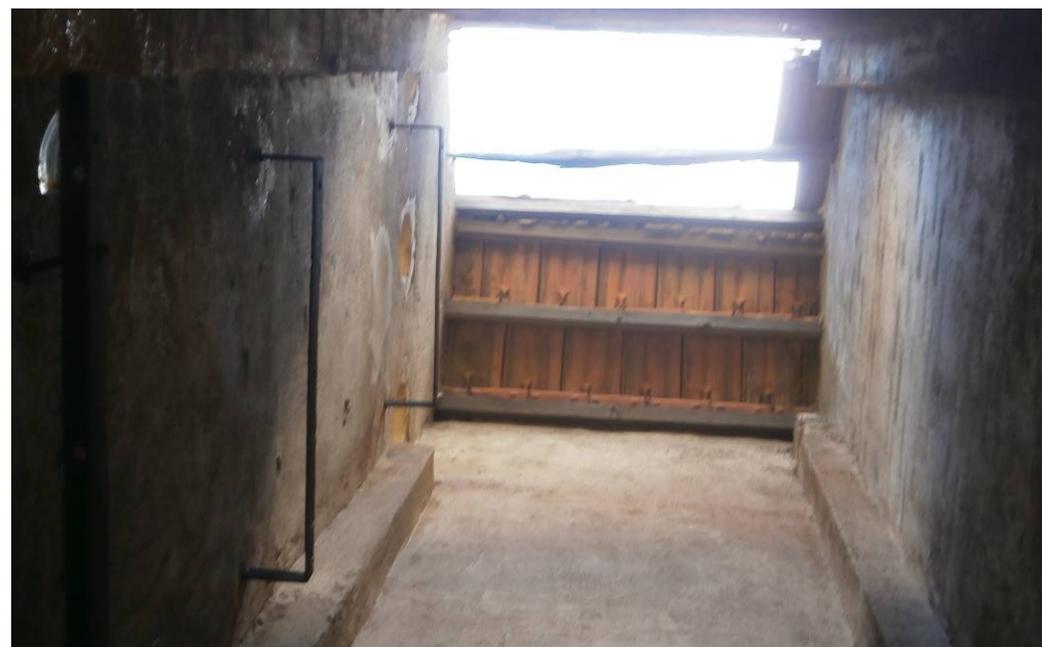
26 y 27. Estado actual del interior del centro de transformación de electricidad de la mina Robustiana.

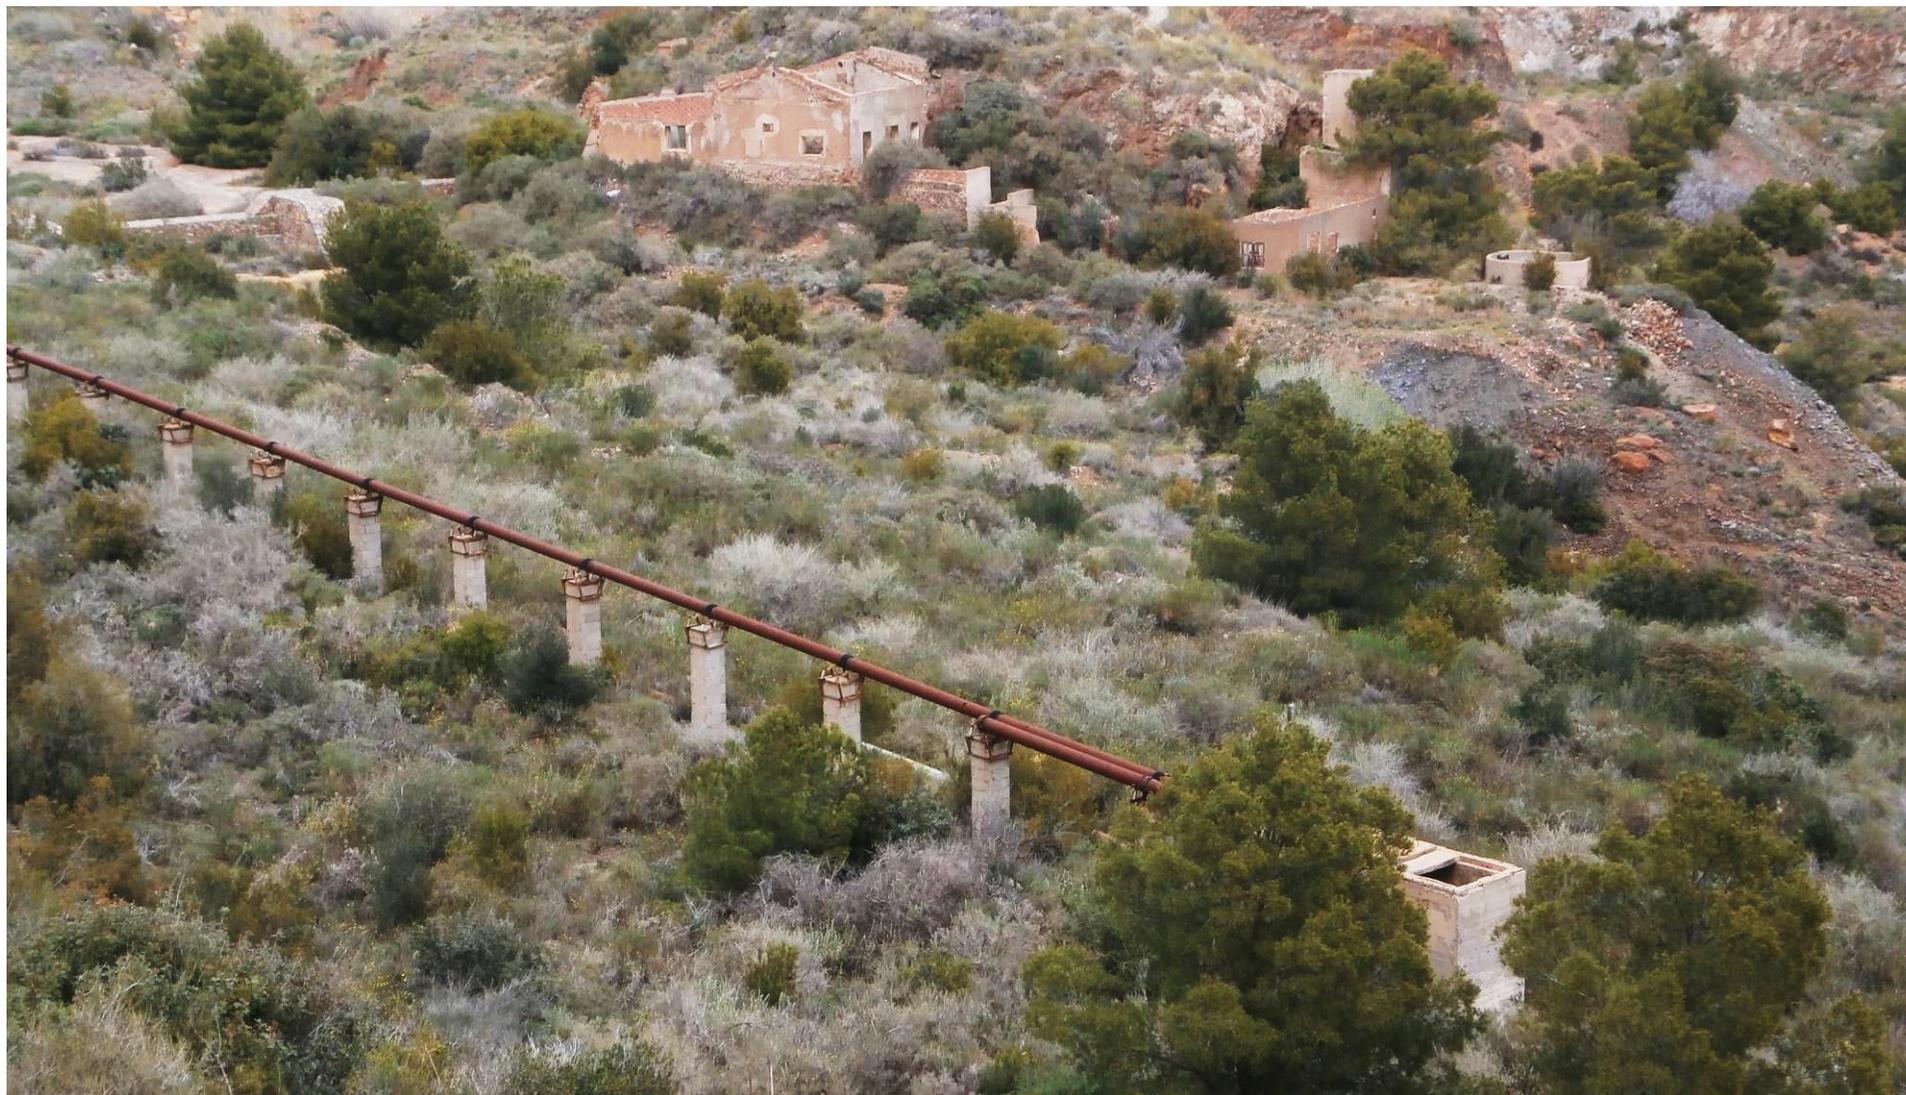
1. Vista general del estado actual del mineraducto que conducía la pulpa de mineral entre la Molienda Semiautógena y el Lavadero Roberto.

VALOR PATRIMONIAL: ALTO	GRADO DE PROTECCIÓN	1
Se trata de una instalación relativamente moderna (años 80 del siglo XX) pero de un gran interés en el proceso de tratamiento, transporte y concentración de mineral del periodo de minería a cielo abierto y lavado en planta de flotación diferencial.		
PROPUESTAS DE CONSERVACIÓN: Las instalaciones del mineroducto se encuentran en buenas condiciones de conservación, pero sería necesaria una actuación de consolidación y colocación de cartelería interpretativa que explicara el uso de la infraestructura.

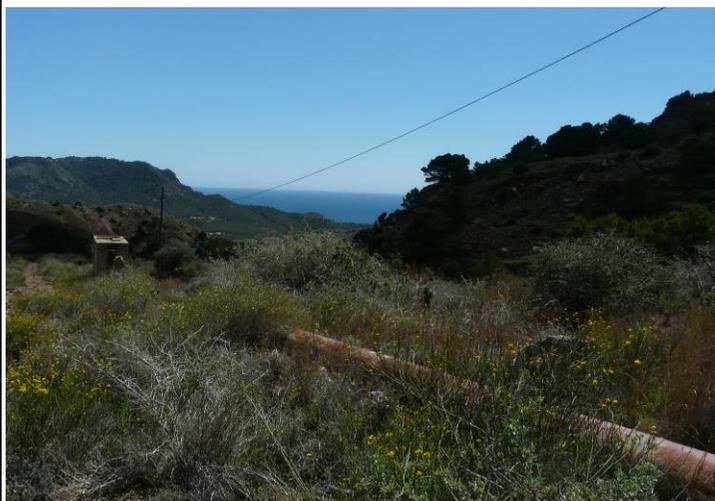
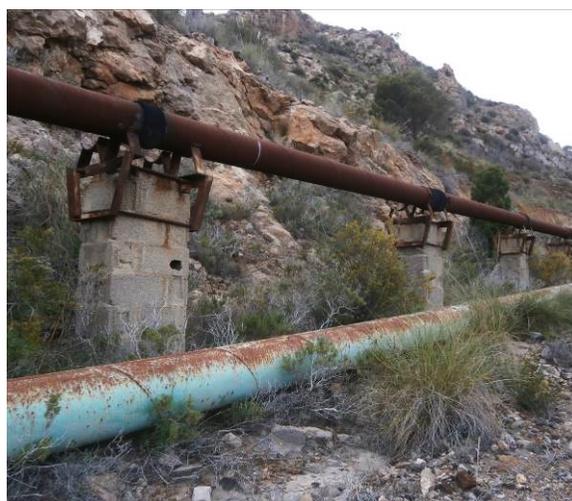
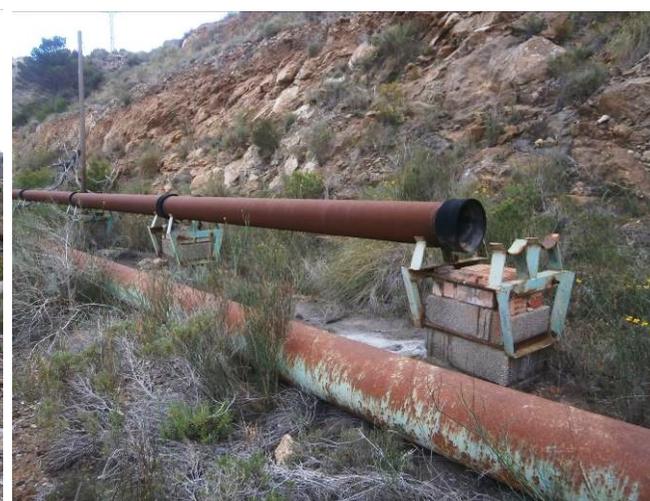
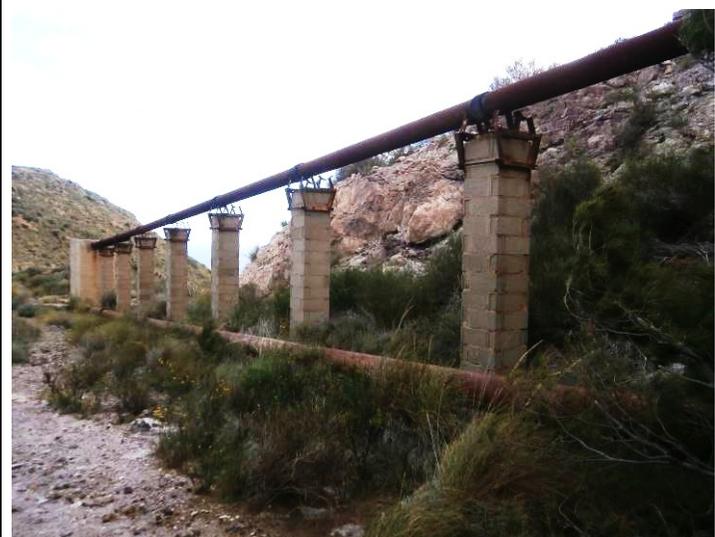
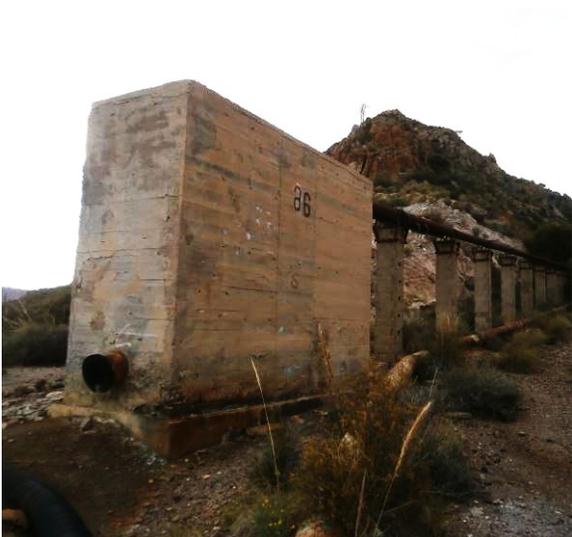
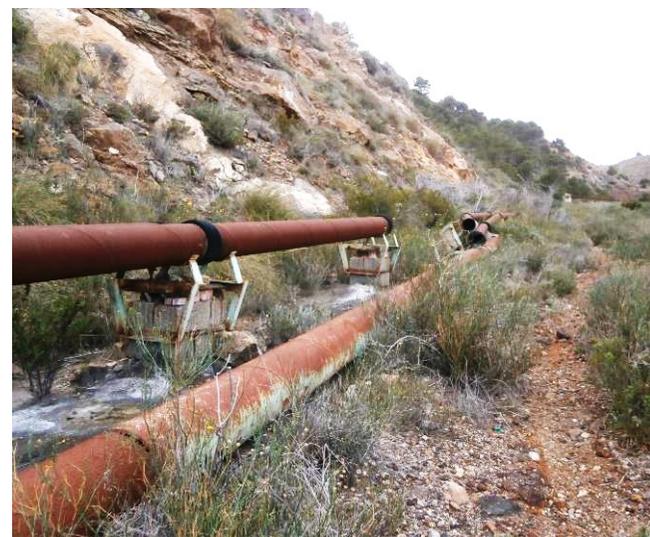
DESCRIPCIÓN: FUNCIONALIDAD Transporte del mineral por tubería previamente tratado en la Molienda Semiautógena hasta el Lavadero Roberto.		
ENTORNO: MEDIO AMBIENTE Y PAISAJE Entorno de la corta San Valentín con el paisaje natural completamente transformado por las explotaciones mineras a cielo abierto.		
ESTADO DE CONSERVACIÓN: Valoración BUENO, DAÑOS MENORES. En general el estado de conservación del mineroducto es bueno, aunque algunos tramos aparecen sin tubería o con las estructuras deterioradas. Se trata de una instalación relativamente moderna (años 80 del siglo XX) pero de un gran interés en el proceso de tratamiento, transporte y concentración de mineral del periodo de minería a cielo abierto y lavado en planta de flotación diferencial.		
NIVEL DE RIESGO: Valoración global	SEGURIDAD PARA LAS PERSONAS	SEGURIDAD DEL ELEMENTO
El nivel de riesgo para las personas es bajo. El nivel de riesgo para el elemento es medio.	Existe un nivel bajo de riesgo para las personas siendo los riesgos de mayor probabilidad los siguientes: <ul style="list-style-type: none"> ✓ Riesgo de caídas a distinto nivel con taludes en distintas partes de su recorrido. ✓ Piezas de maquinaria y estructuras en las que no es descartable accidentes. 	Existe un nivel medio de riesgo para el elemento siendo los riesgos de mayor probabilidad los siguientes: <ul style="list-style-type: none"> ✓ Muestra de maquinaria minera con riesgo de expolio/despiece y degradación por oxidación.

2, 3, 4, 5, 6 y 7. Estado actual de esta infraestructura de transporte de mineral, el mineraducto.

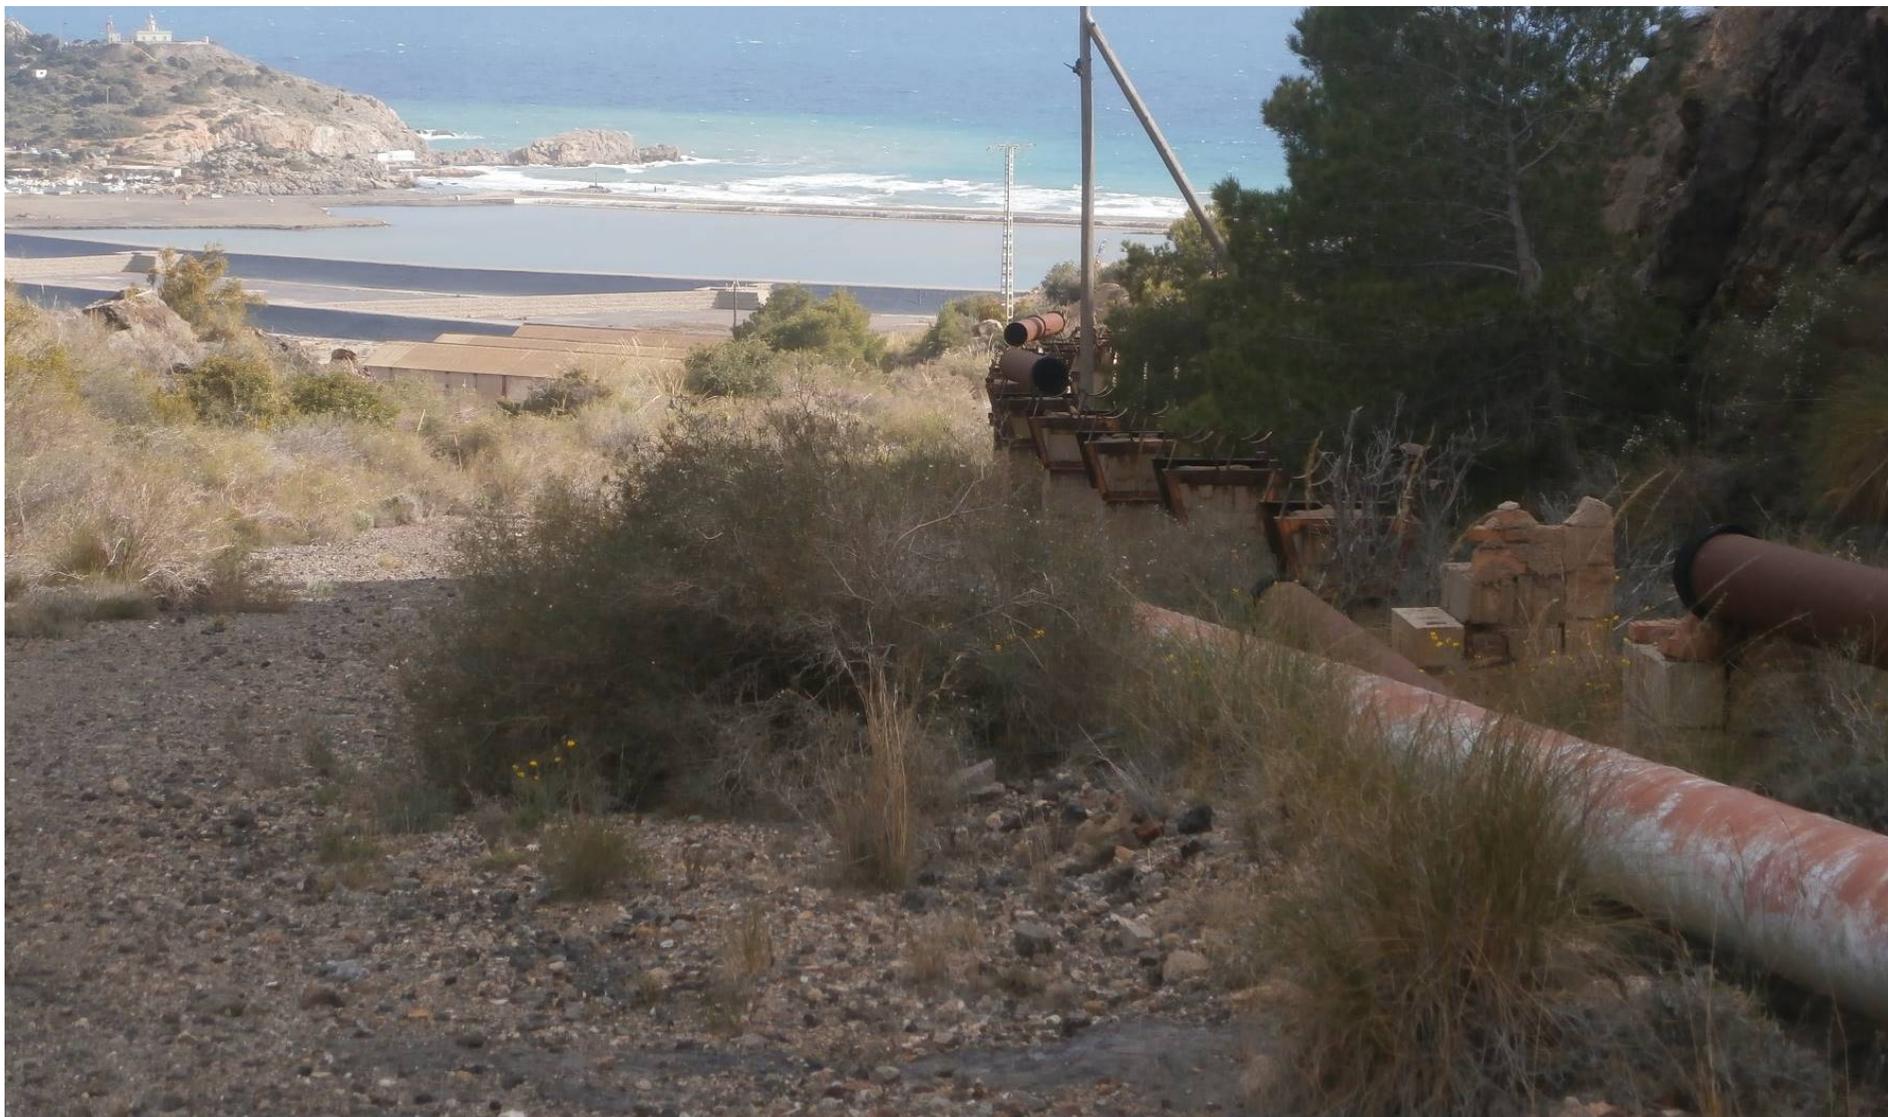
8. Tuberías del mineraducto en las cercanías del Lavadero Roberto en la bahía de Portmán.
