# SECTOR VII: CABEZO DE PONCE, PEÑA DEL ÁGUILA Y MONTE DE LAS CENIZAS. TOMO II

## Índice de contenido Sector VII. Tomo II: Peña del Aguila, vertiente Norte.

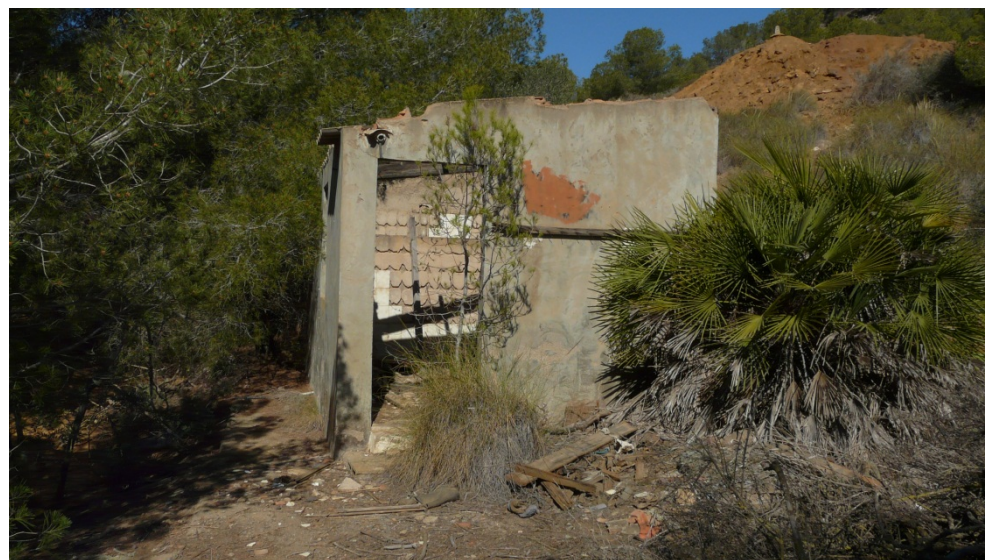
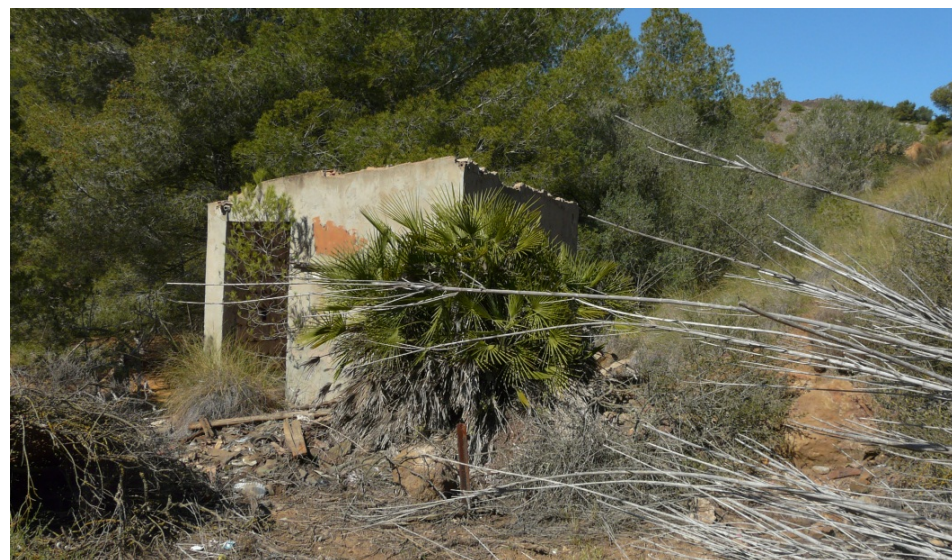
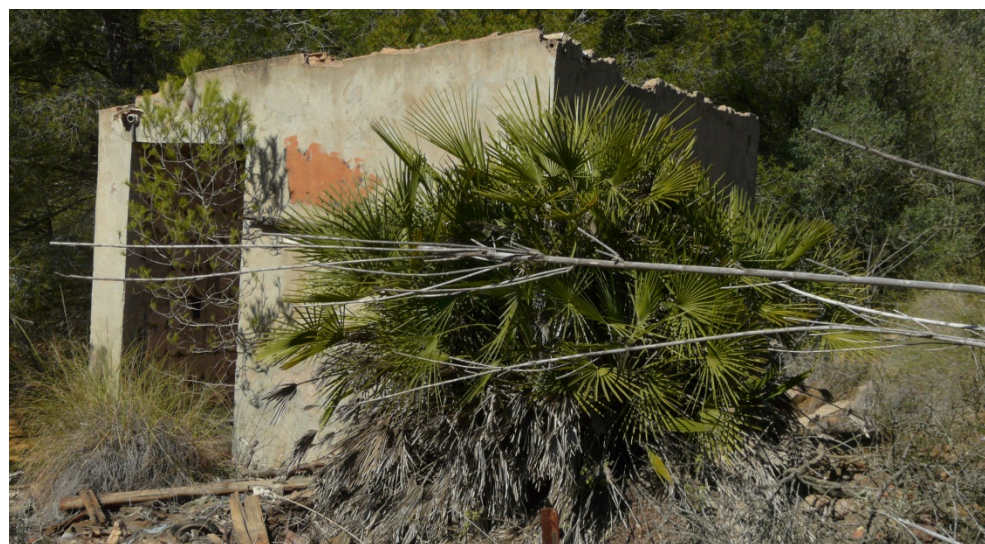
| <p><b>ESTADO DE CONSERVACIÓN:</b> Valoración DEFICIENTE, daño estructural</p> <p>Una de las dos edificaciones (vestuarios) no presenta daño estructural, aunque carece de cubierta, y la otra construcción se encuentra prácticamente en ruinas.</p> |

2, 3 y 4. Estado actual del exterior del vestuario y sala de duchas de la mina Consuelo.

| NIVEL DE RIESGO: Valoración global | SEGURIDAD PARA LAS PERSONAS | SEGURIDAD DEL ELEMENTO | |
|---|---|---|---|
| Limpieza y consolidación básica para evitar riesgos. | | | |

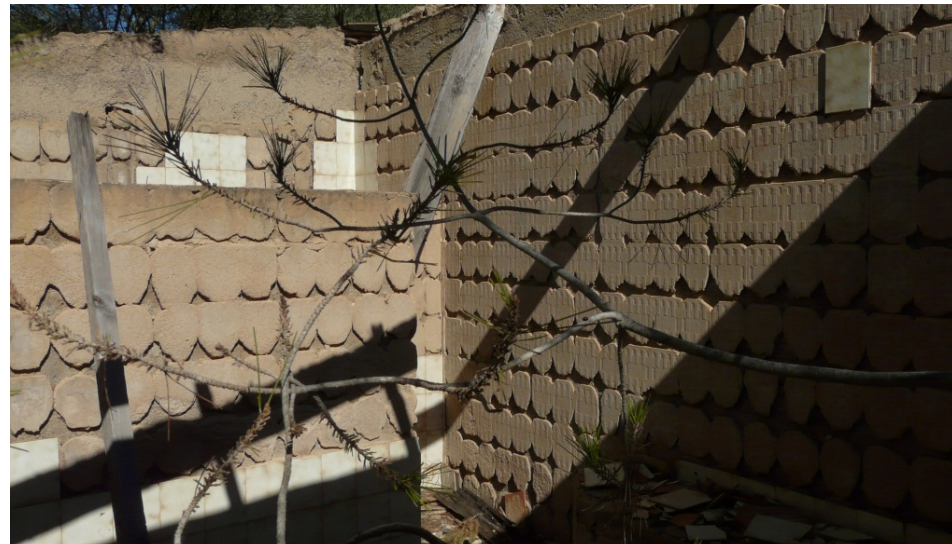
5. Interior del vestuario con la mayor parte del alicatado de azulejos expoliado.

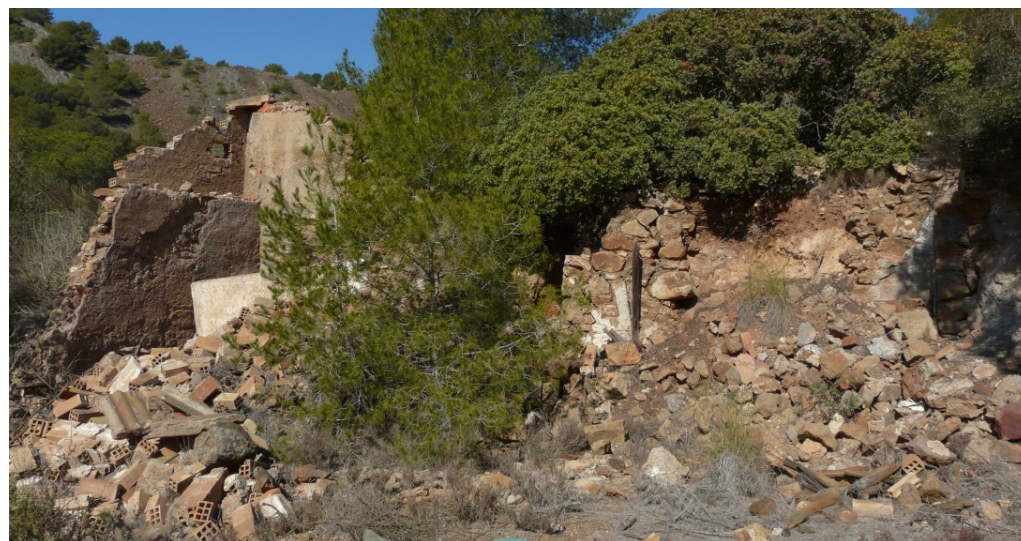
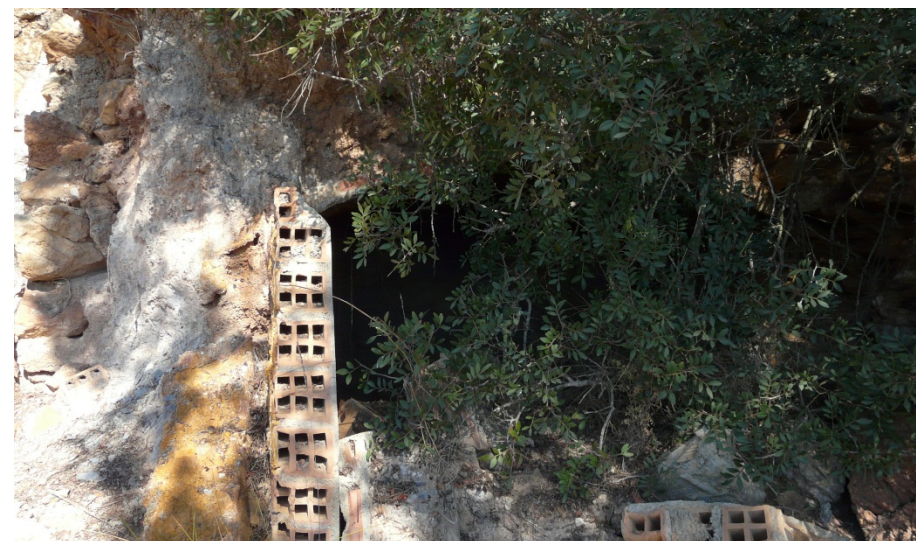
6 y 7. Estado actual de la edificación norte, que se encuentra casi totalmente arrasada.

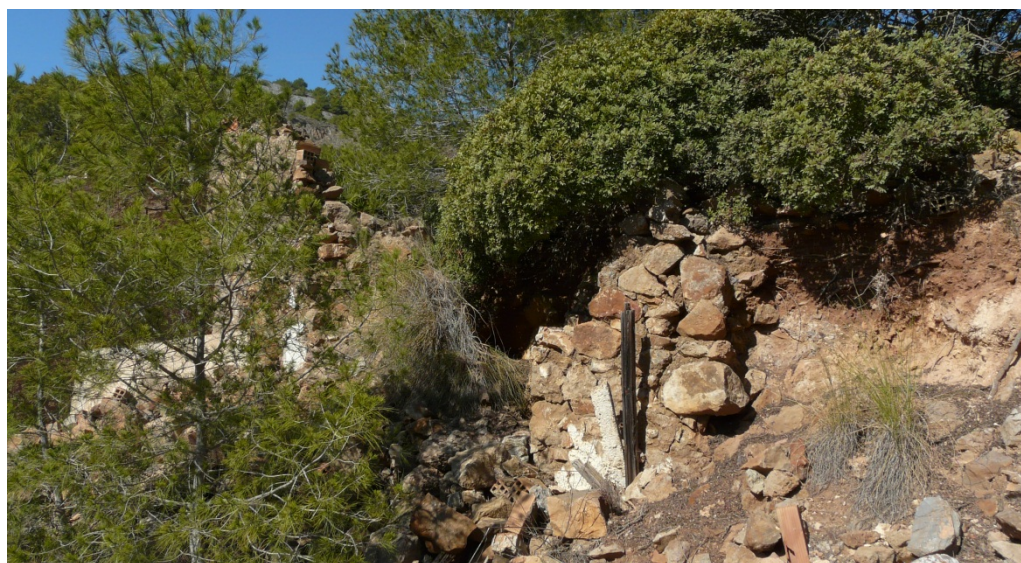
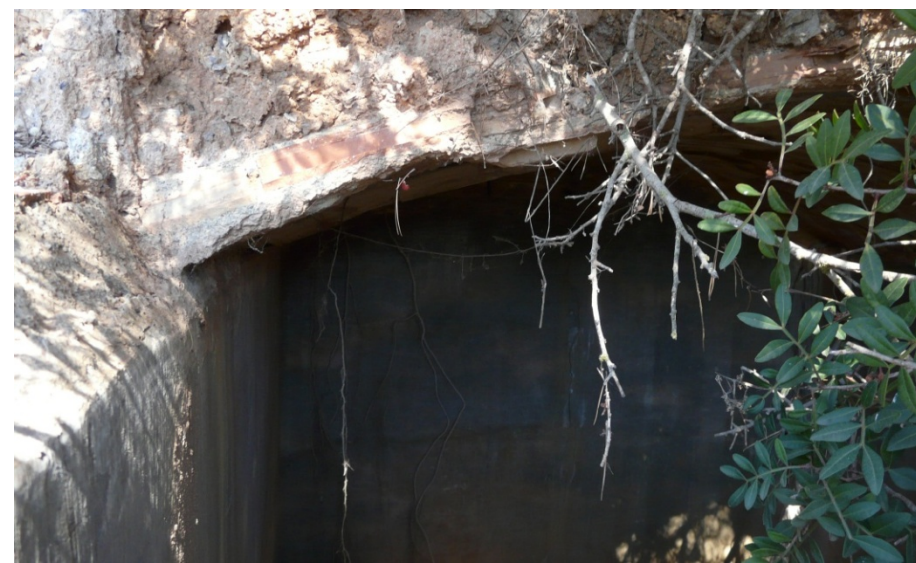
8 y 9. Restos del aljibe de la mina Consuelo.

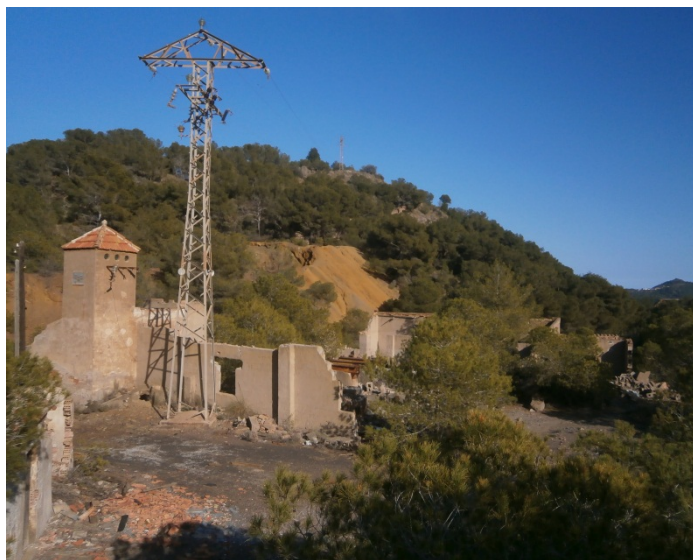
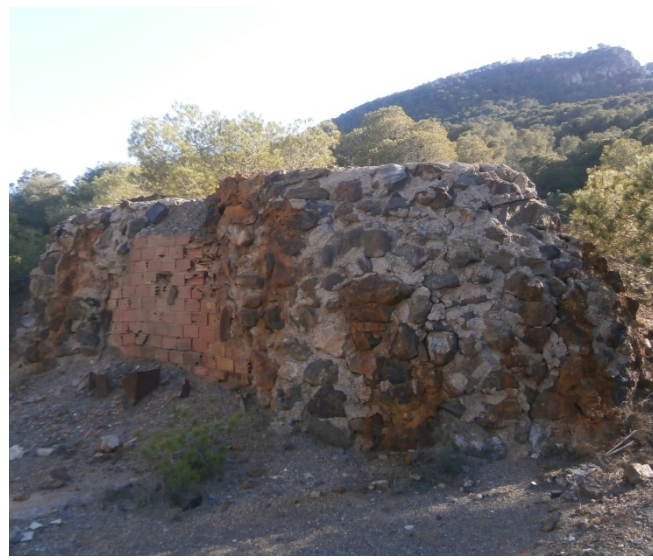
3 y 4. Estado actual de las infraestructuras de transporte que llevarían el mineral hacia el edificio tolva.

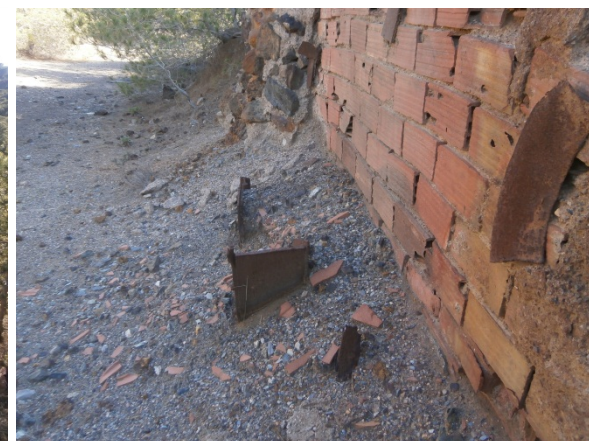
2. Estado actual de las instalaciones del lavadero La Pinada.

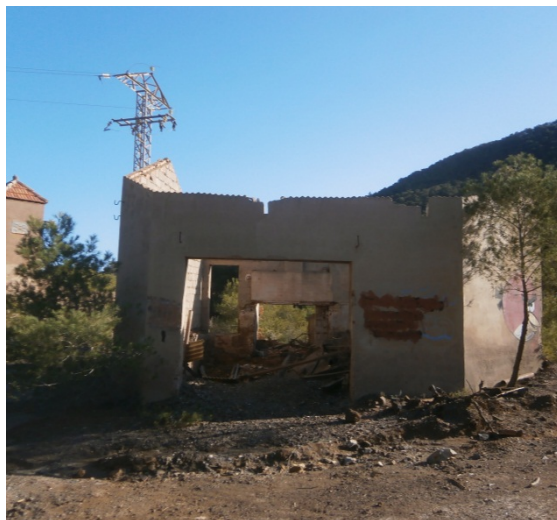
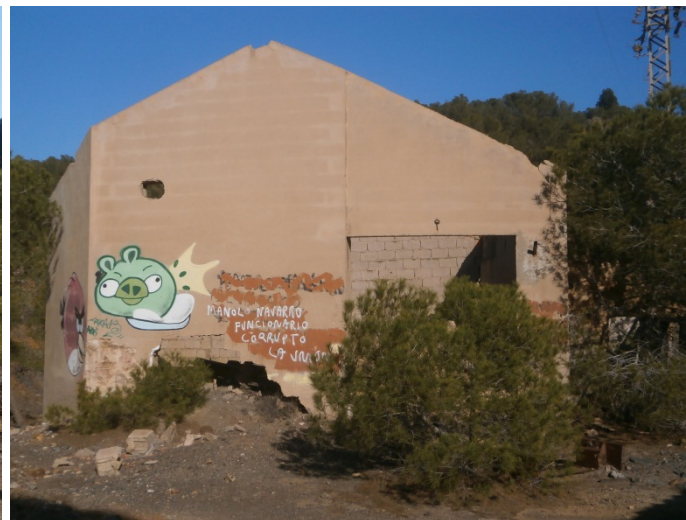
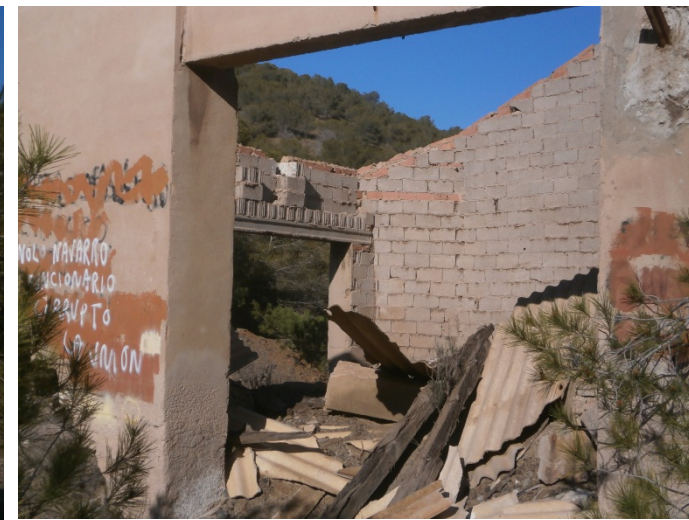
5, 6 y 7. Estado actual del exterior del edificio tolva del lavadero La Pinada.

| Se recomienda una limpieza, desescombros y consolidación básica para minimizar riesgos y evitar la desaparición de la instalación.<br>Señalización de peligro por instalaciones mineras abandonadas. | | |

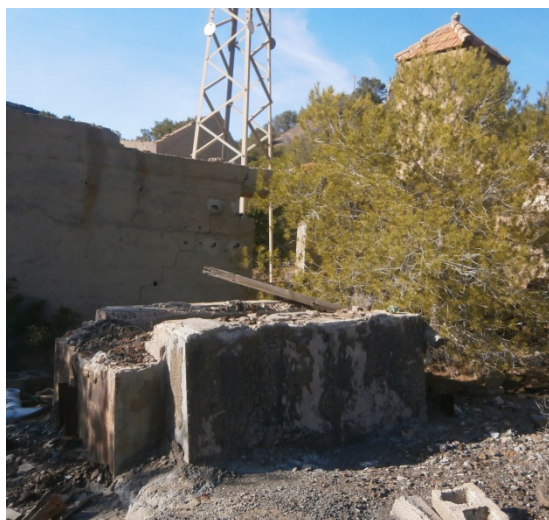
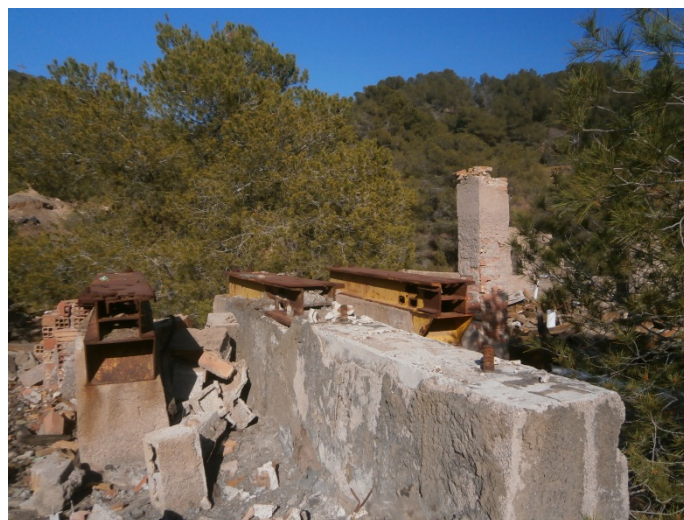
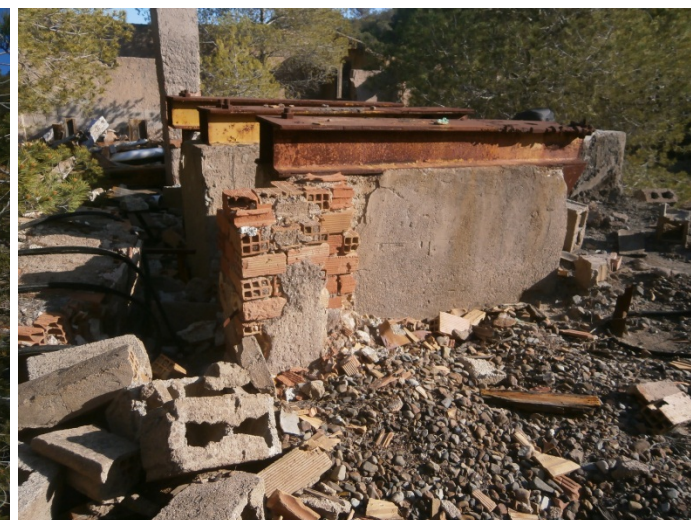
11, 12 y 13. Cimentaciones con elementos metálicos para el anclaje de maquinaria de machaque y molienda en el lavadero La Pinada.

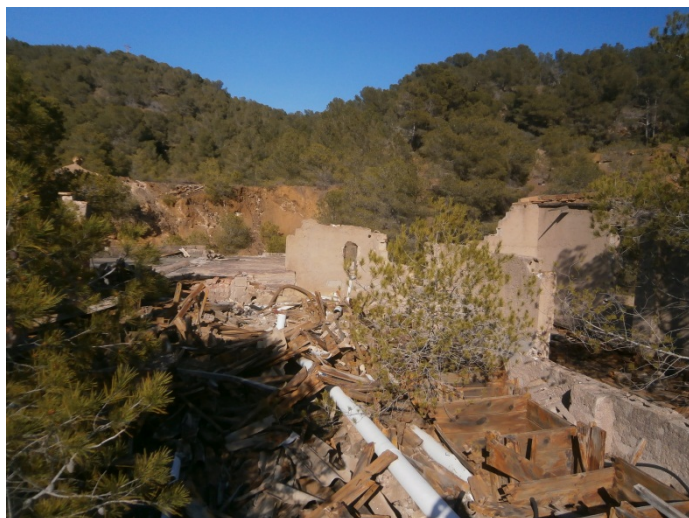
14. Estado actual de la nave de flotación del lavadero La Pinada.

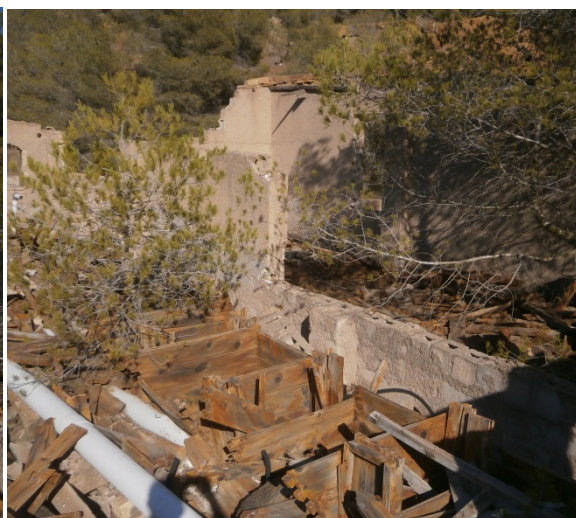
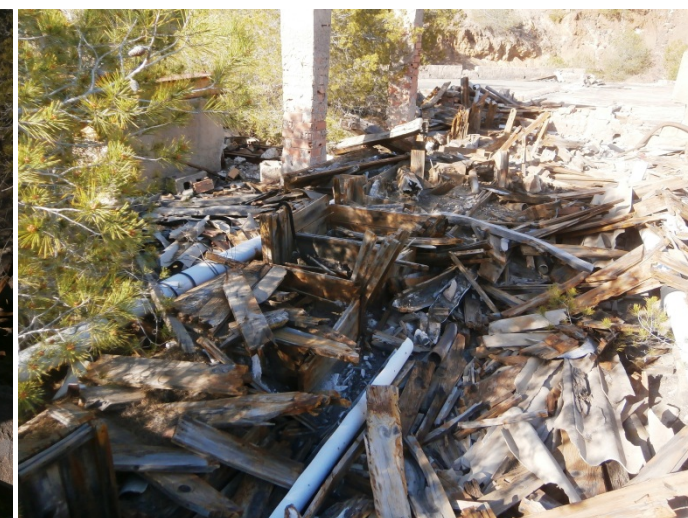
15 y 16. Baterías de celdas de flotación.

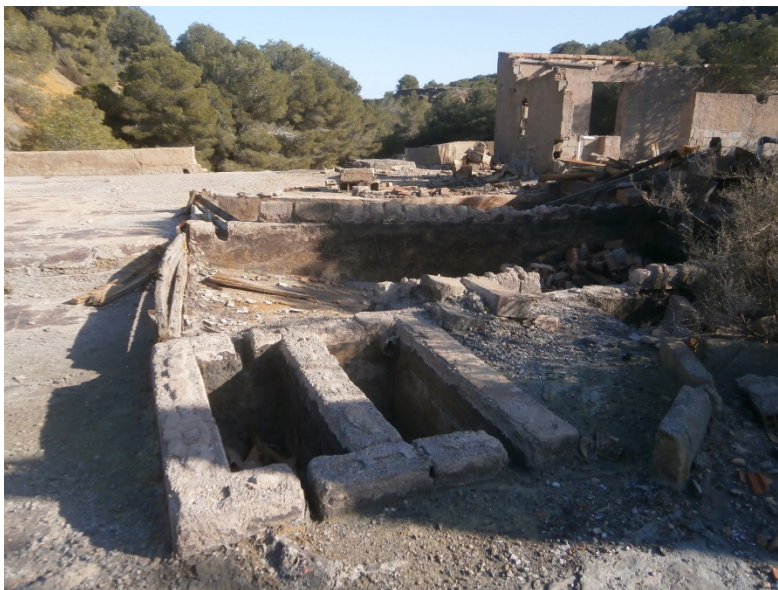
17 y 18. Área de secado del mineral concentrado con distintas balsas y una gran explanada en la parte norte del lavadero La Pinada.

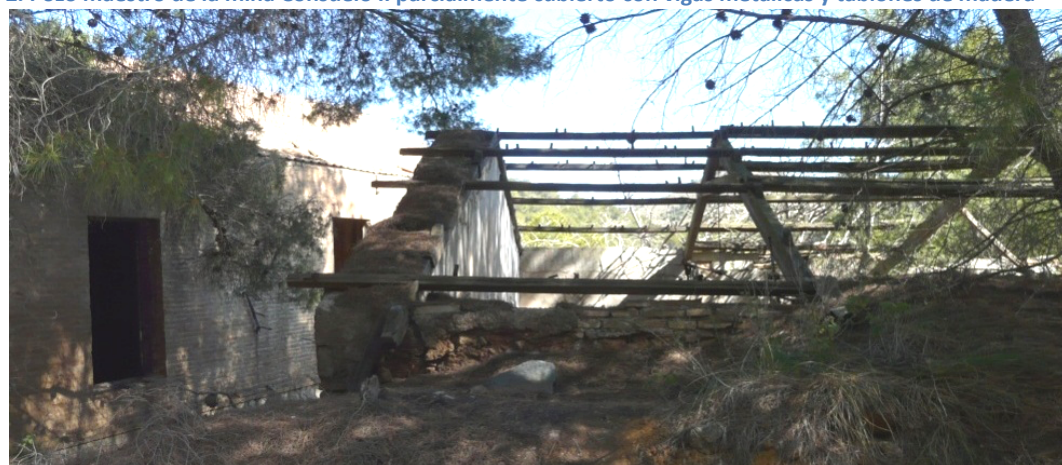
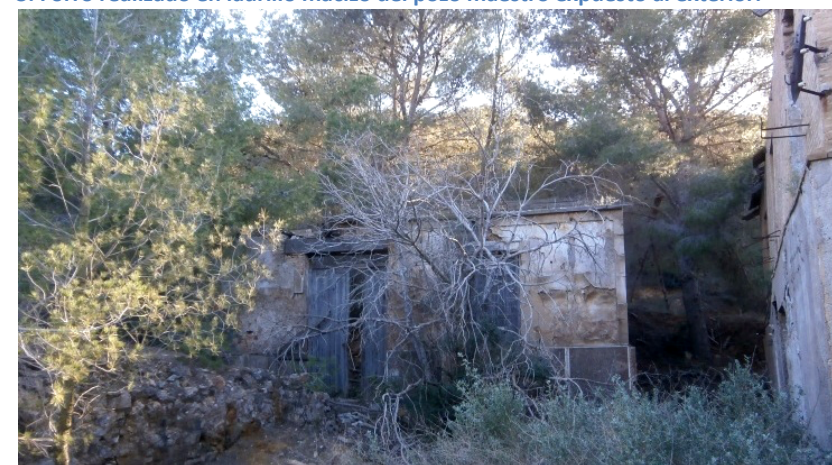
Unos metros al norte nos encontramos con la casa de máquinas de planta rectangular, construida en mampostería y ladrillo macizo con algunas reparaciones en ladrillo hueco y cuyo estado de conservación es muy deficiente. En su interior conserva el foso hecho de ladrillo macizo, vigas de madera y con pernos de anclaje para la maquinaria de tracción. Se trata de una edificación con tejado a dos aguas, pero que no presenta cubrición y apenas le quedan tres cerchas de la viguería de madera original. La casa de máquinas conserva algunas marqueterías de madera (puerta de entrada y una ventana) y en el interior tiene compartimentaciones hechas a base de tabiquería con ladrillo hueco en su lado occidental donde se localiza una balsa y restos de cuadros eléctricos y otras estructuras de uso indefinido.

4 y 5. Estado actual del exterior de la casa de máquinas de la mina Consuelo II más conocida como mina Loba.

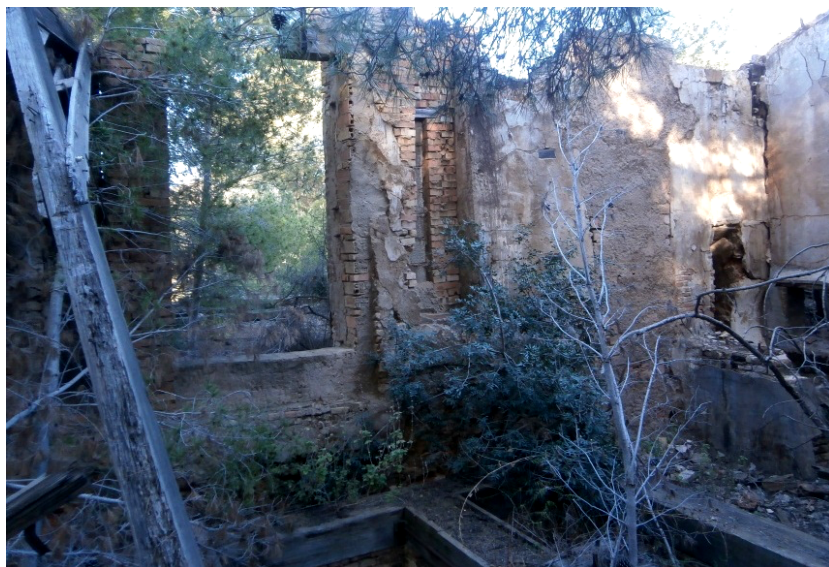
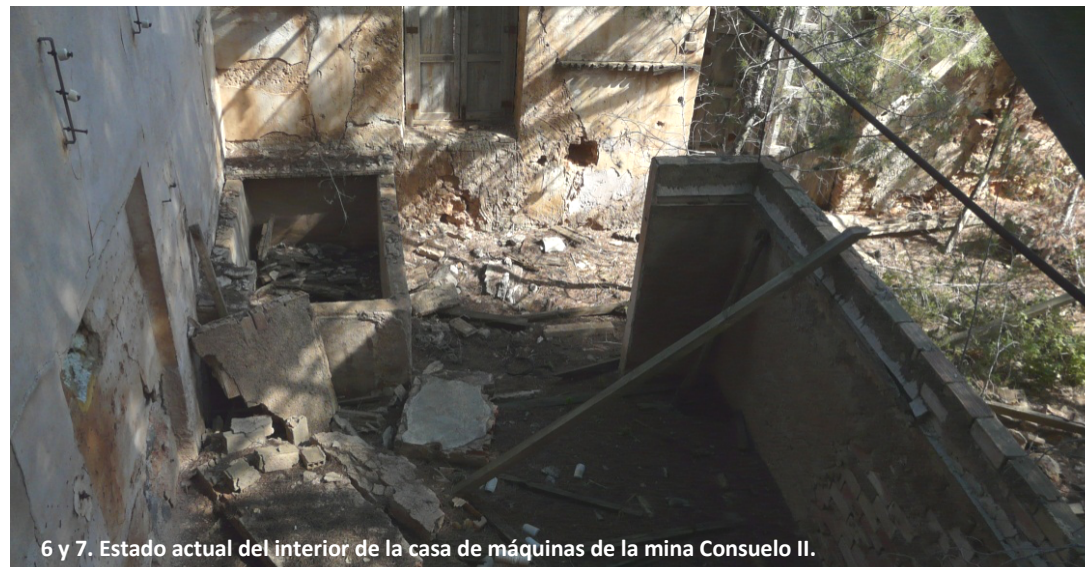
6 y 7. Estado actual del interior de la casa de máquinas de la mina Consuelo II.

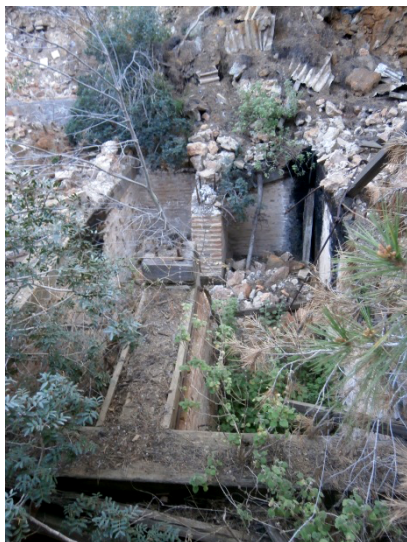
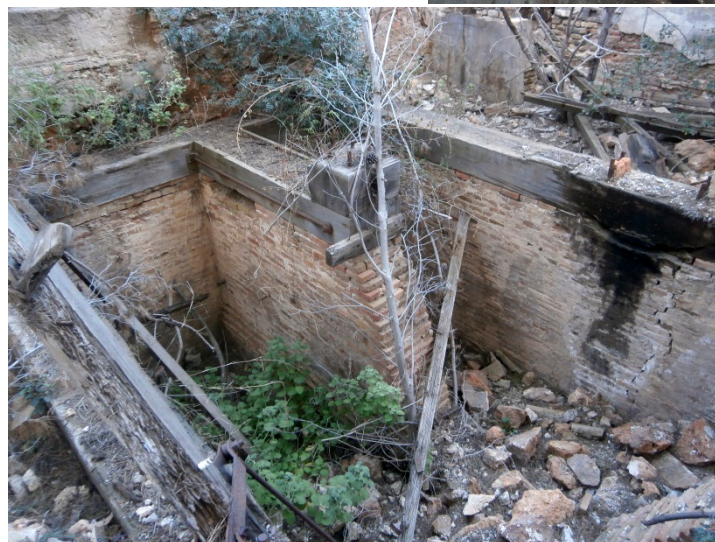
8 y 9. Aspecto actual del foso para la maquinaria de tracción de la mina Consuelo.

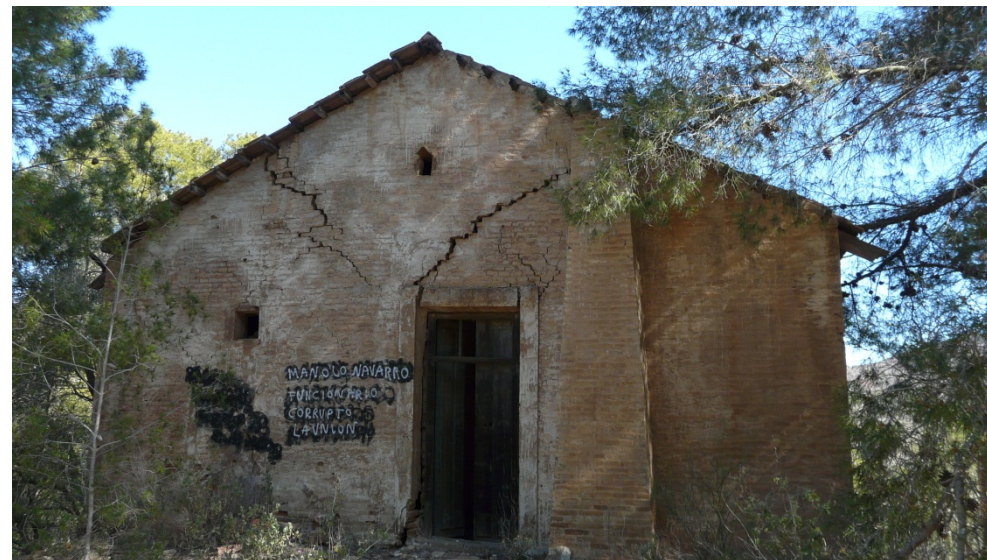
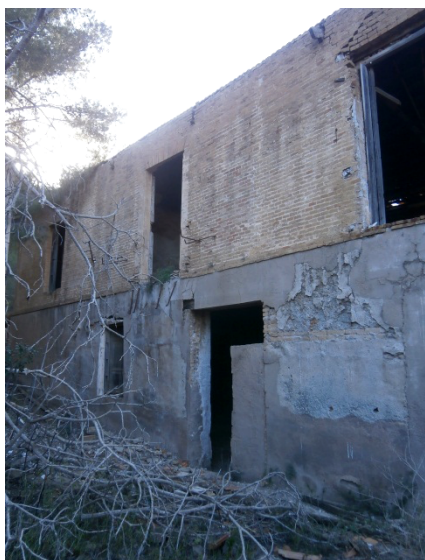
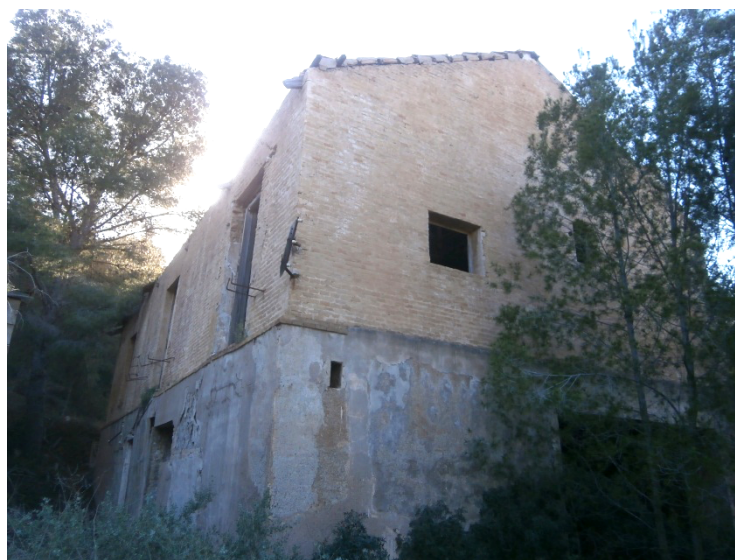
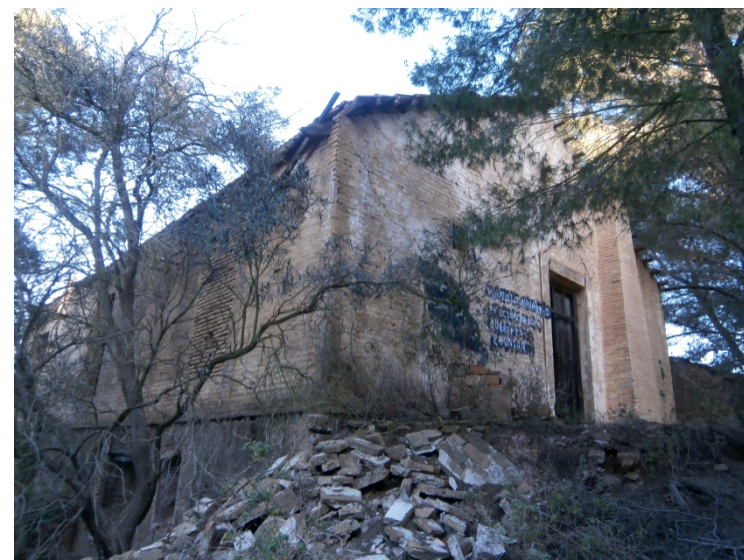
Al oeste del pozo maestro encontramos una gran edificación de planta rectangular y dos alturas que también presenta un daño estructural grave con numerosas grietas y desprendimientos. Está realizada en mampostería y ladrillo macizo la planta inferior y completamente en ladrillo macizo la planta superior. La planta inferior tiene una gran puerta en su lado norte, lo que hace pensar que podría tratarse de un garaje o taller, y la planta alta está dividida en diferentes estancias y podría tener una función administrativa (oficinas) o incluso un almacén. Como hemos indicado estructuralmente presenta un estado muy deficiente ya que el forjado de vigas intermedio entre las dos plantas ha colapsado en algunas zonas, siendo muy peligroso el circular por el piso superior por el riesgo de desplome del pavimento. Esta edificación presenta buena parte del tejado a dos aguas, cubierto con teja plana alicantina y las cerchas de madera originales, y en alguno de sus muros hay grafitis.

12, 13, 14 y 15. Estado actual del edificio de dos plantas usado como garaje y almacén-oficinas.

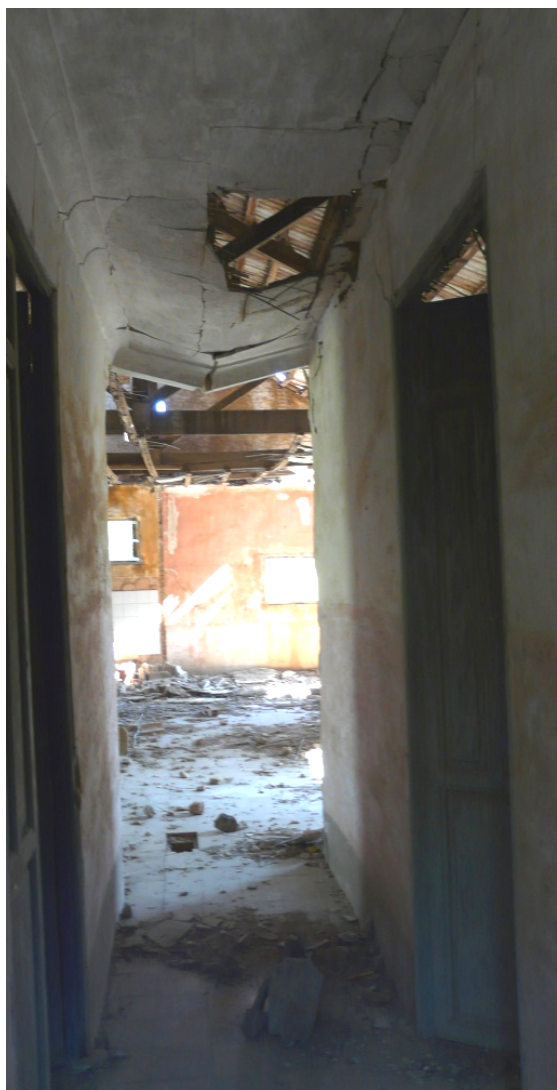
18. Estado actual del piso superior dedicado muy posiblemente a oficinas o almacén.

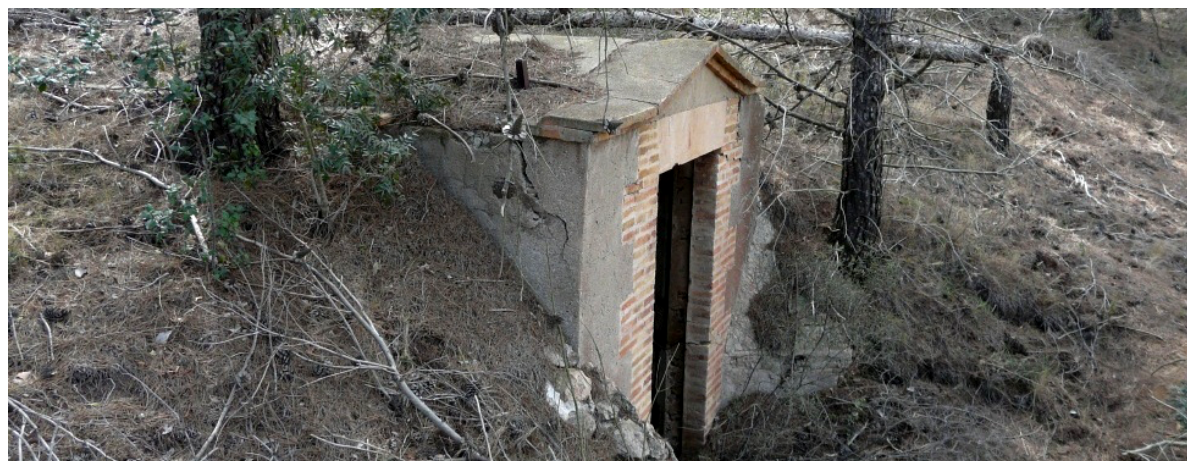
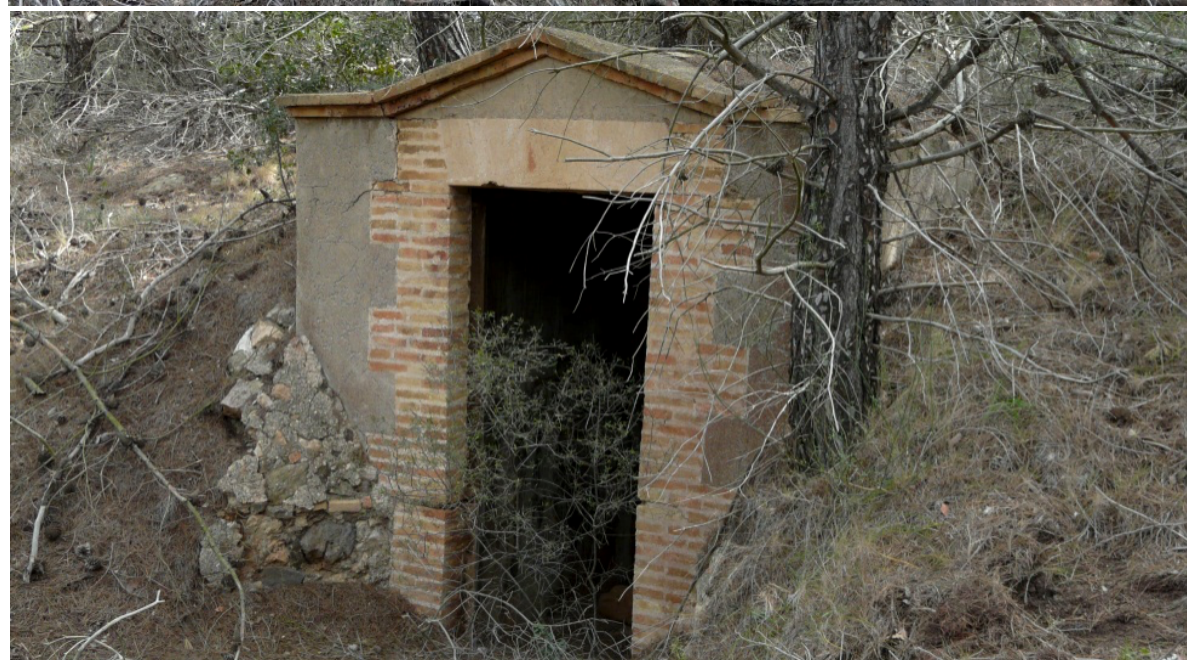
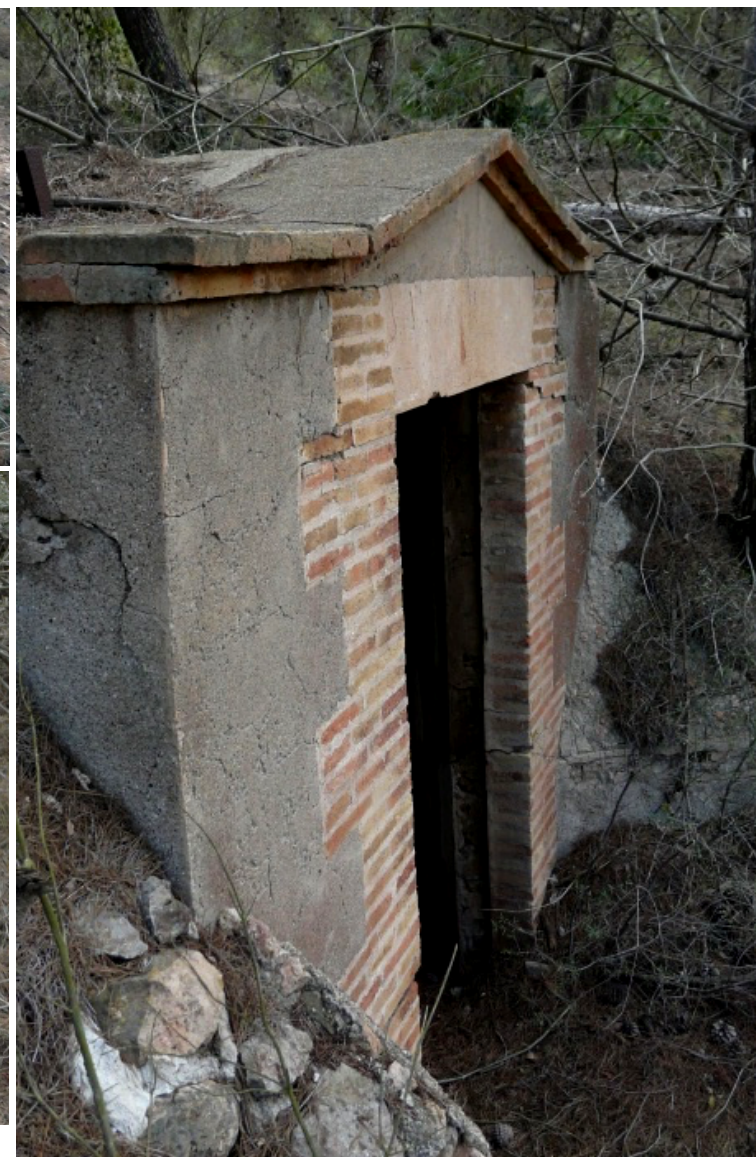
| <b>ESTADO DE CONSERVACIÓN:</b> Valoración BUENO, daños menores<br>Se trata de un elemento minero muy bien conservado. Solamente ha sufrido el expolio de la puerta original. | | |

2, 3 y 4. Estado actual del polvorín de la mina Consuelo II – mina Loba.

| <b>PROPUESTAS DE CONSERVACIÓN:</b><br>Se recomienda una limpieza y consolidación básica para minimizar riesgos y evitar el deterioro de la instalación.<br>Desbroce de la densa vegetación que lo rodea para mejorar la visibilidad y estado de conservación del elemento minero. | | |

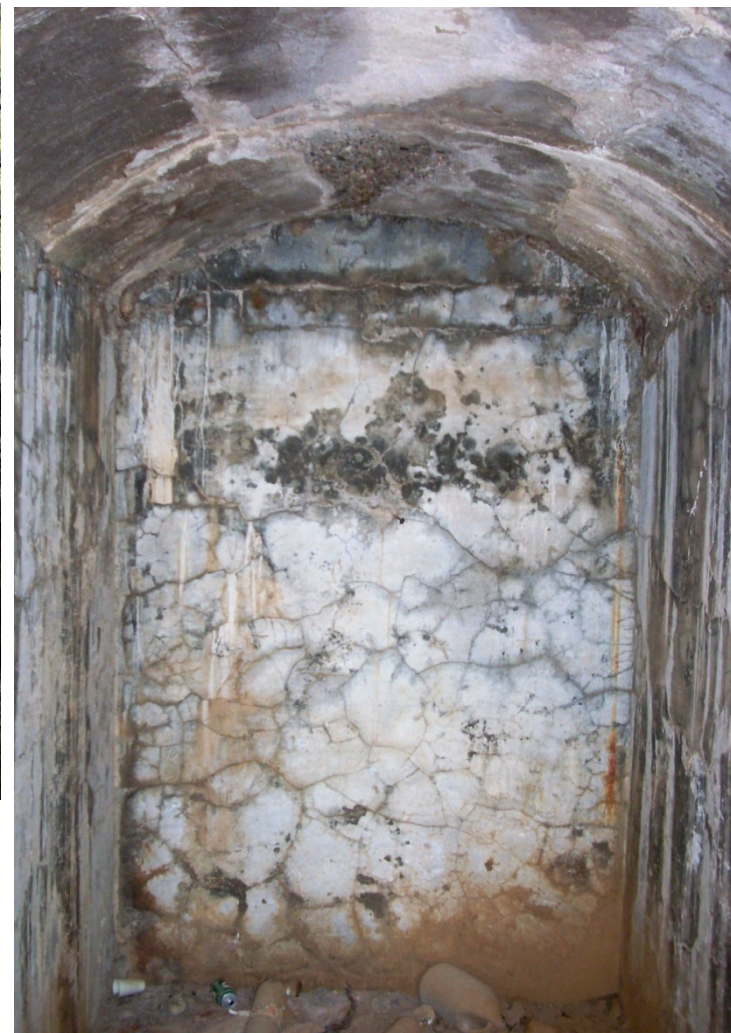
8. Estado actual del interior del polvorín de la mina Consuelo II – mina Loba más conocida

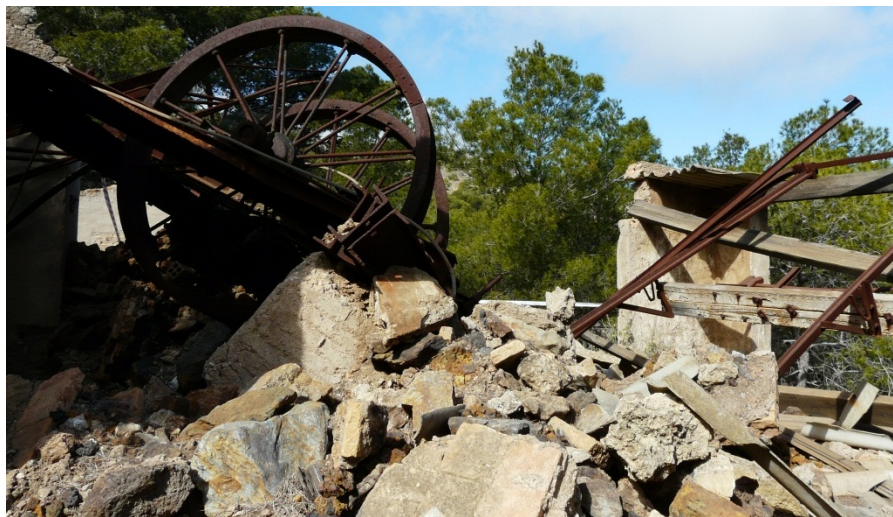
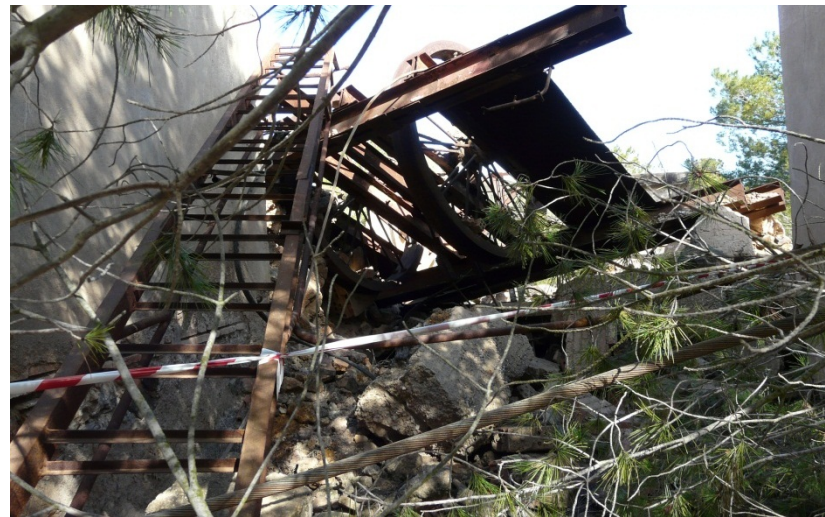
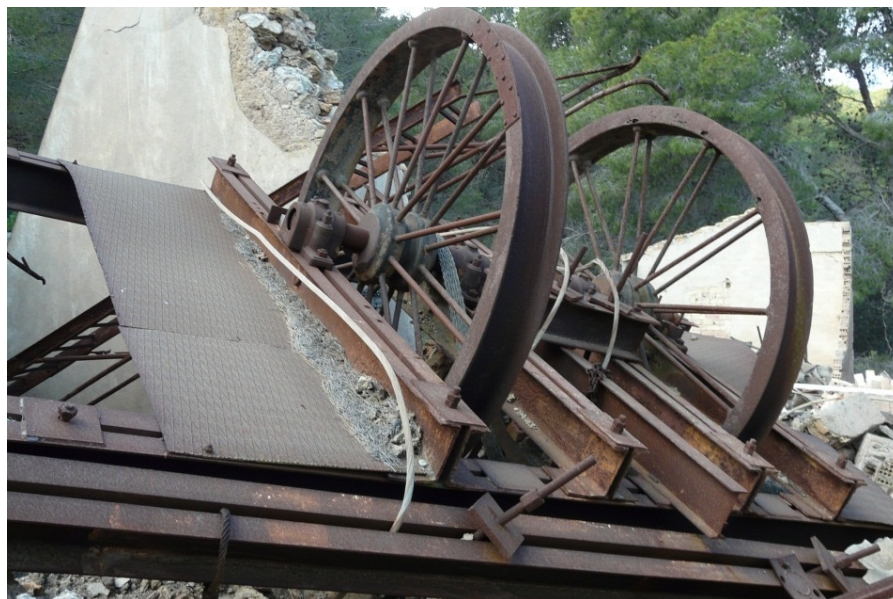
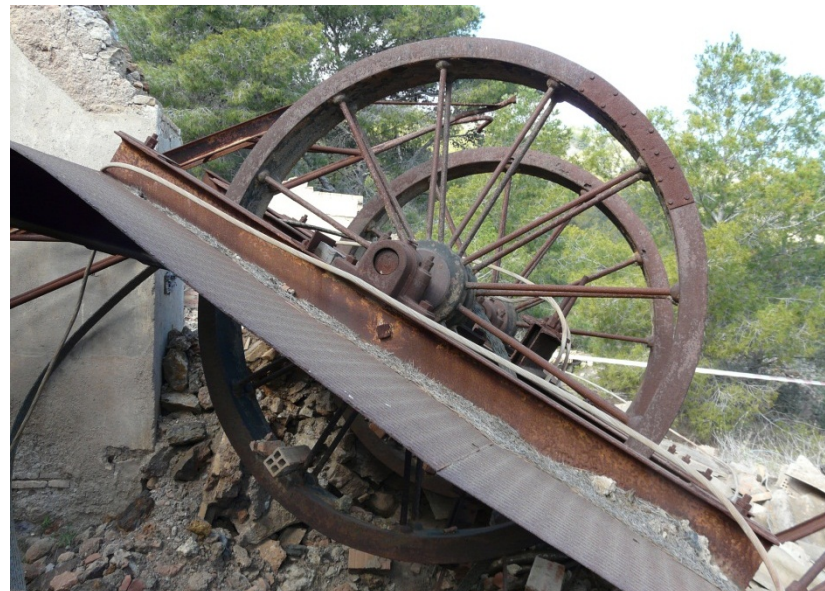
| <p><b>ESTADO DE CONSERVACIÓN:</b> Valoración DEFICIENTE, daño estructural.</p> <p>Su estado de conservación es deficiente. Desde los años 80 ha sufrido un fuerte deterioro, acelerado en los últimos años con los hundimientos de las galerías subterráneas de la terraza inferior, que han producido que el castillete haya cedido.</p> <p>Casa de máquinas casi desaparecida pero conserva parte de la maquinaria en buen estado.</p> | | |

8, 9, 10 y 11. Detalle del estado actual de las poleas y elementos metálicos del castillete de la mina Secretaria.

| <p>La situación actual de esta instalación minera es muy peligrosa. Los hundimientos de las galerías subterráneas de la terraza inferior han producido que el castillete haya cedido por lo que se hace necesaria una intervención de refuerzos estructurales en cimentaciones y labores subterráneas.</p> <p>Es preciso una adecuación urgente del brocal del pozo.</p> <p>Dada la ruina total y peligrosidad de estas estructuras lo más procedente es delimitar su perímetro con una valla metálica y señalar su peligrosidad.</p> | | |

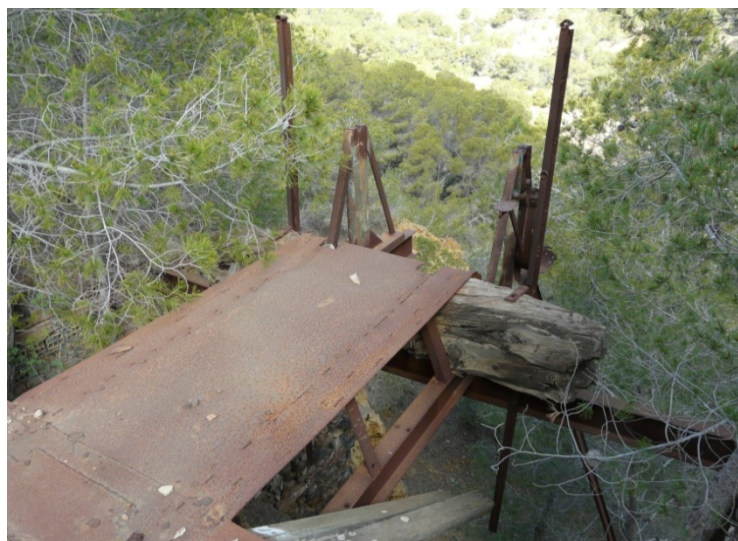
12. Muelle de amaine del mineral con resbaladero sobre la ladera de la montaña.

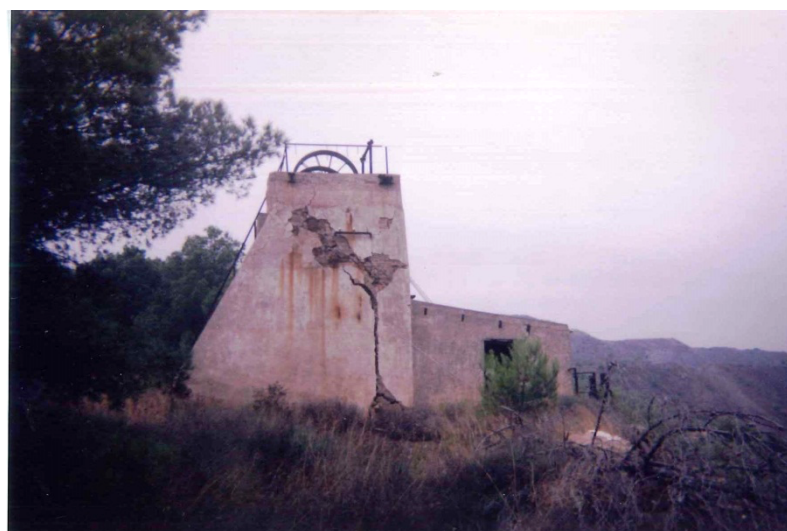
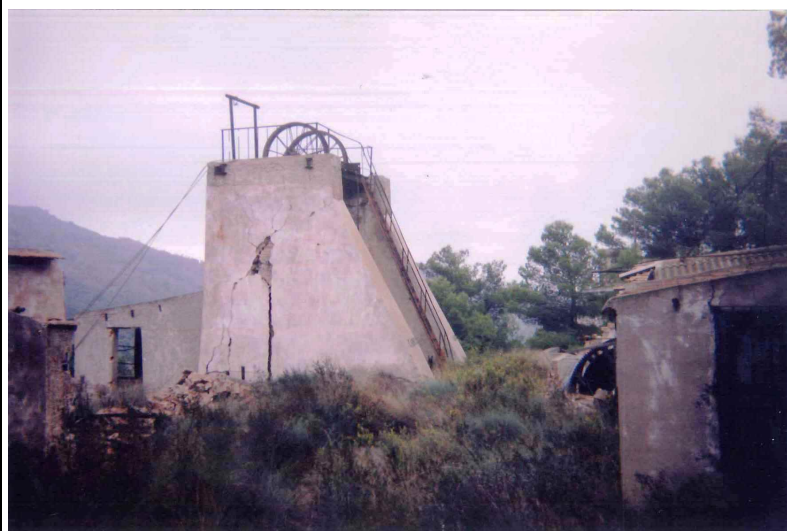
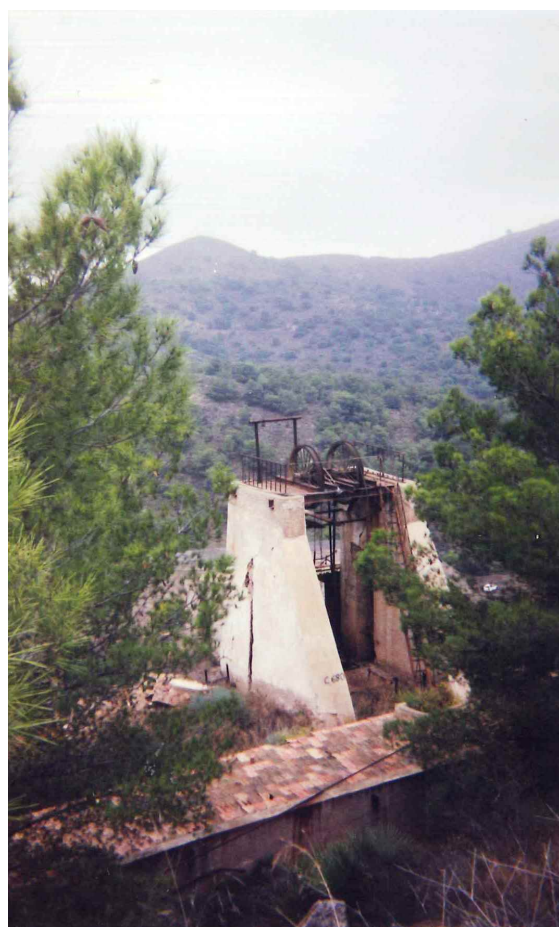
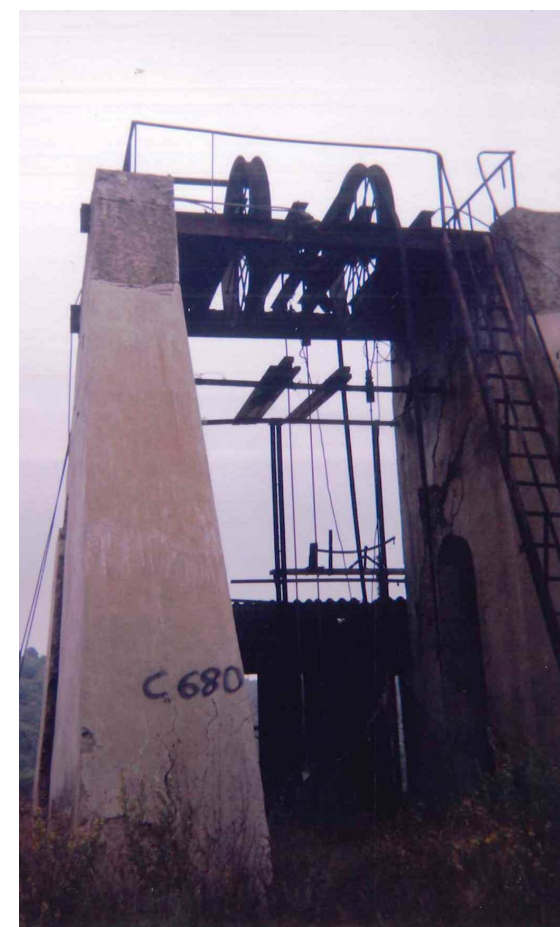
24, 25, 26 y 27. Imágenes retrospectivas de la mina Secretaria con el castillete en pie en el año 1998.
