# SECTOR VII: CABEZO DE PONCE, PEÑA DEL ÁGUILA Y MONTE DE LAS CENIZAS. TOMO II

## Índice de contenido Sector VII. Tomo II: Peña del Aguila, vertiente Norte.

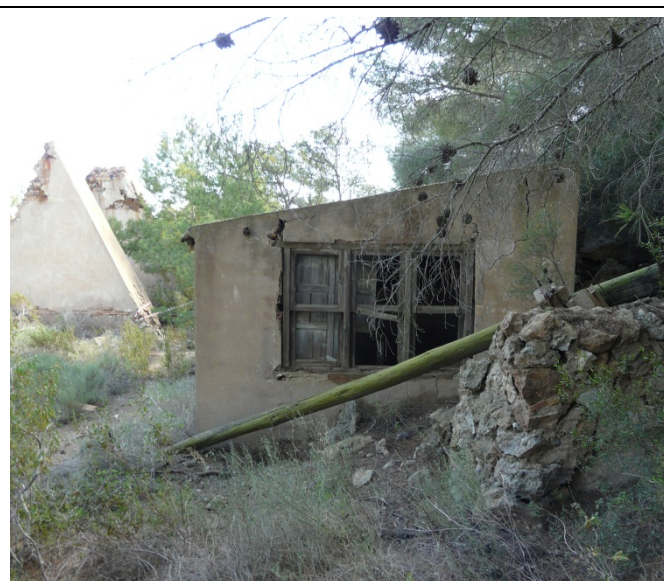
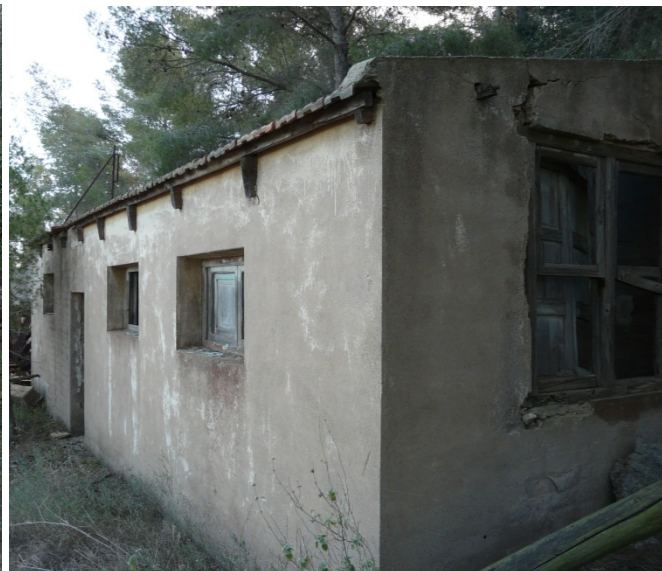
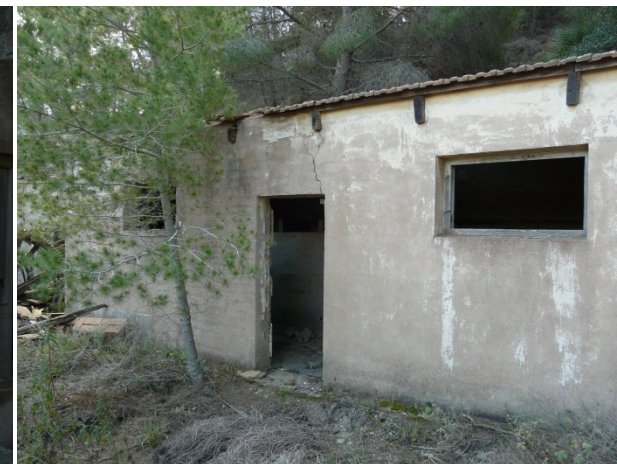
2,3 y 4. Estado actual del exterior de la edificación localizada al oeste del complejo minero utilizado como vestuario y sala de duchas.

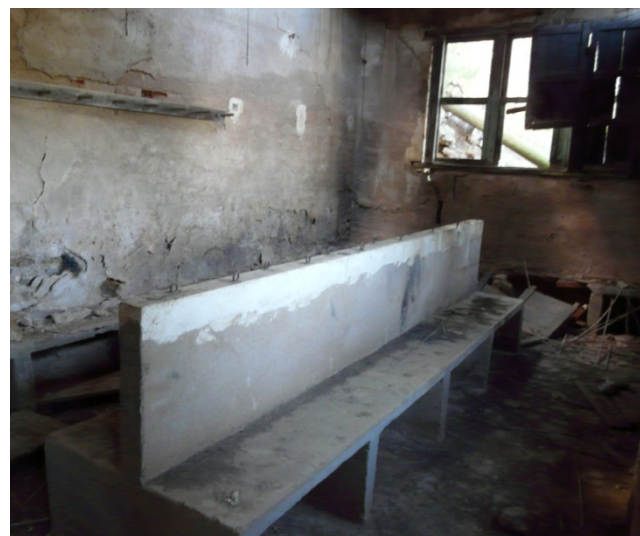
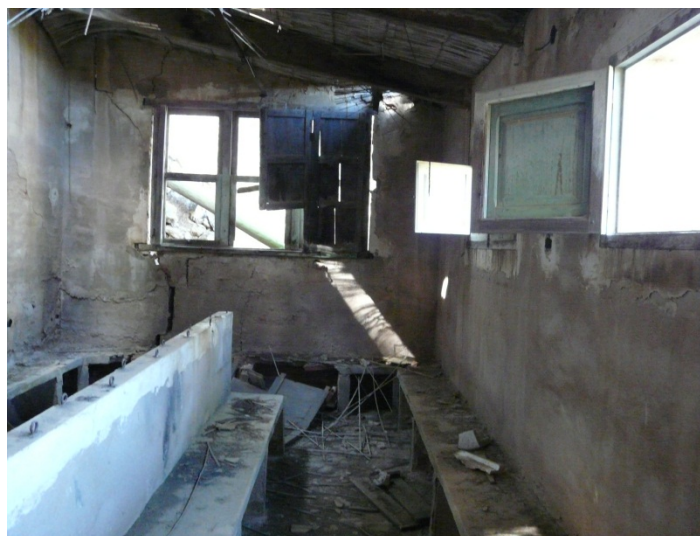
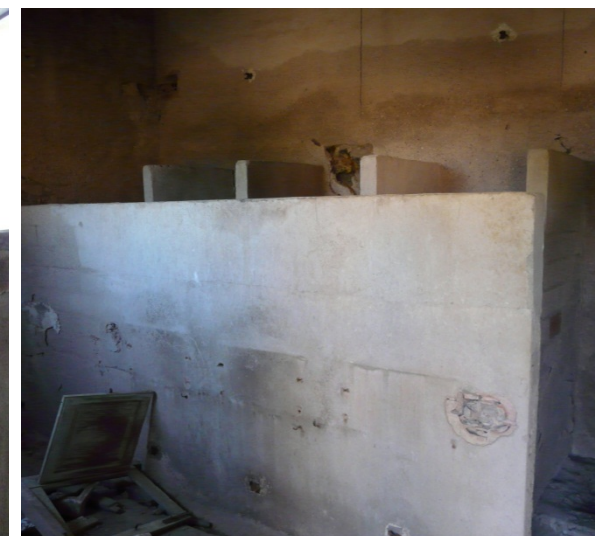
5, 6 y 7. Estado actual del vestuario y sala de duchas de las instalaciones minero-metalúrgicas de la mina Secretaría.

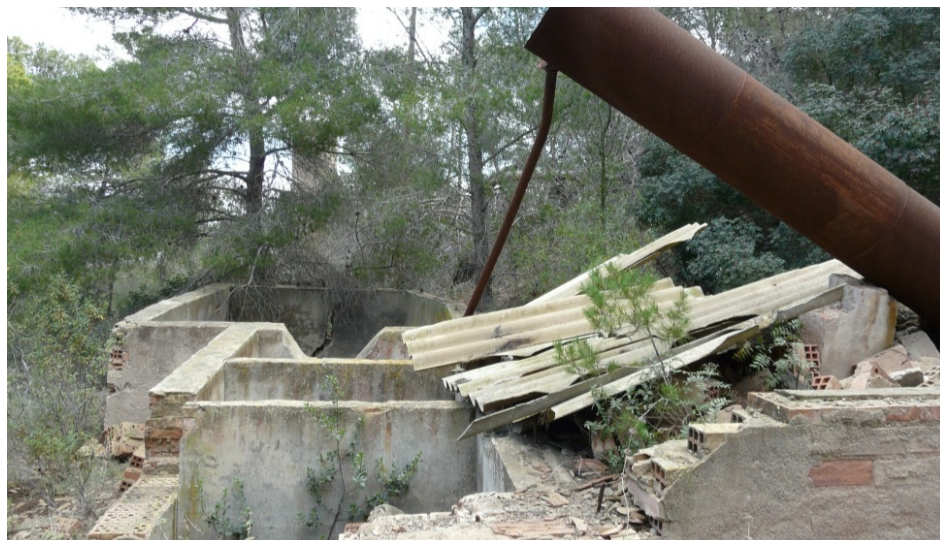
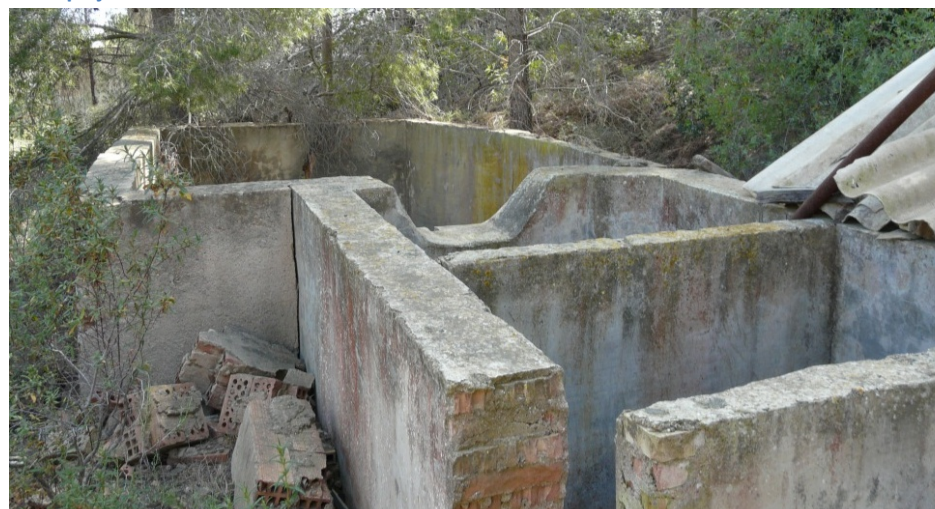
10 y 11. Estado actual de la batería de balsas de las instalaciones minero-metalúrgicas de la mina Secretaria.

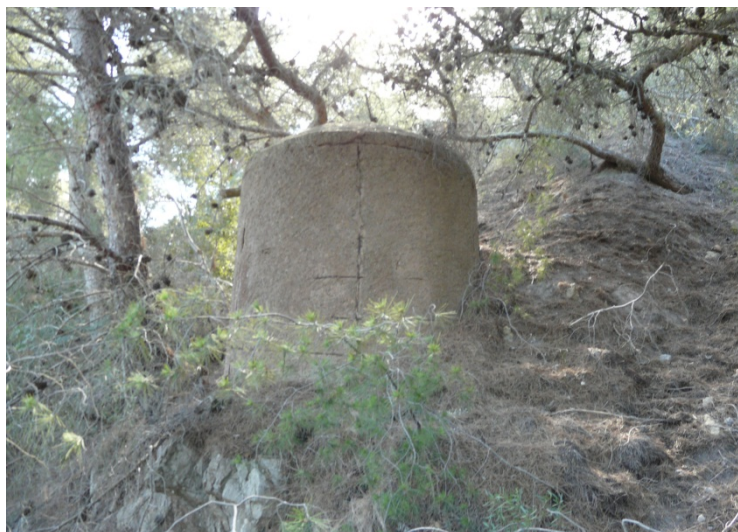
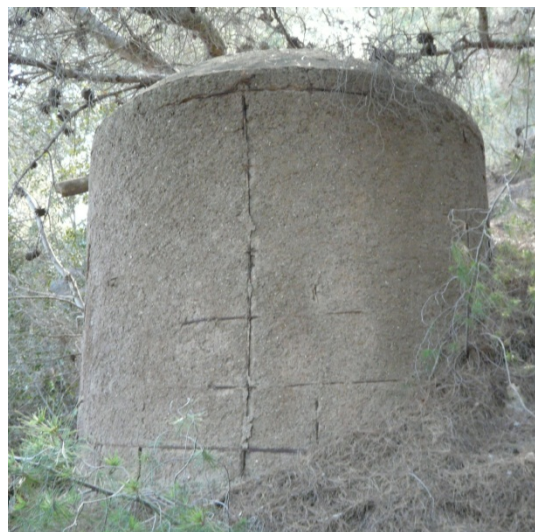
12 y 13. Depósito de agua construido en hormigón con refuerzos metálicos de la mina Secretaria.

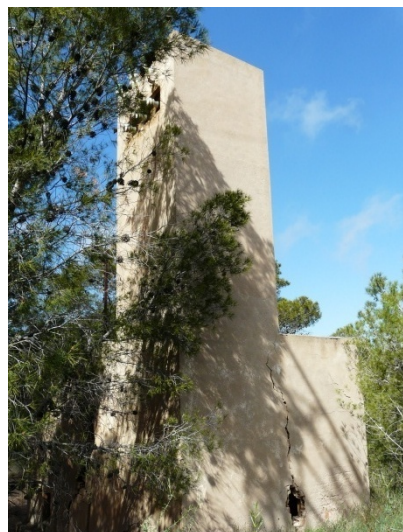
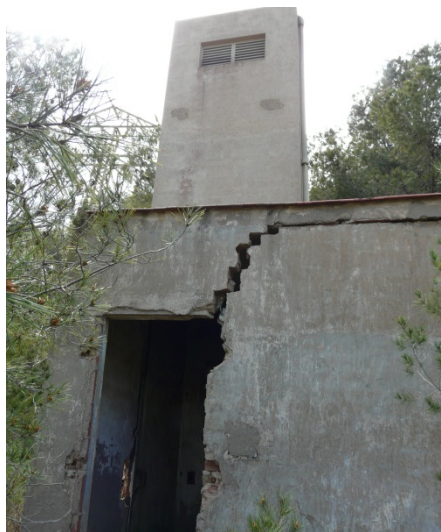
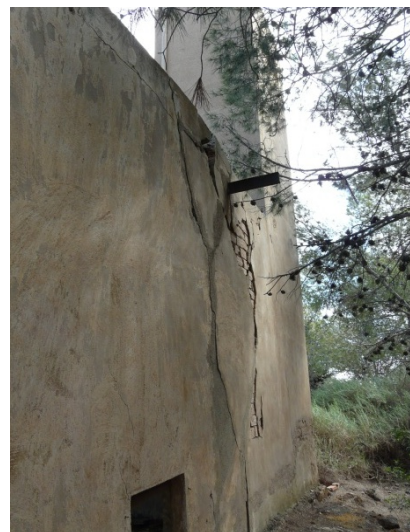
14, 15 y 16. Estado actual del exterior del centro de transformación de electricidad de las instalaciones minero-metalúrgicas de la mina Secretaria.

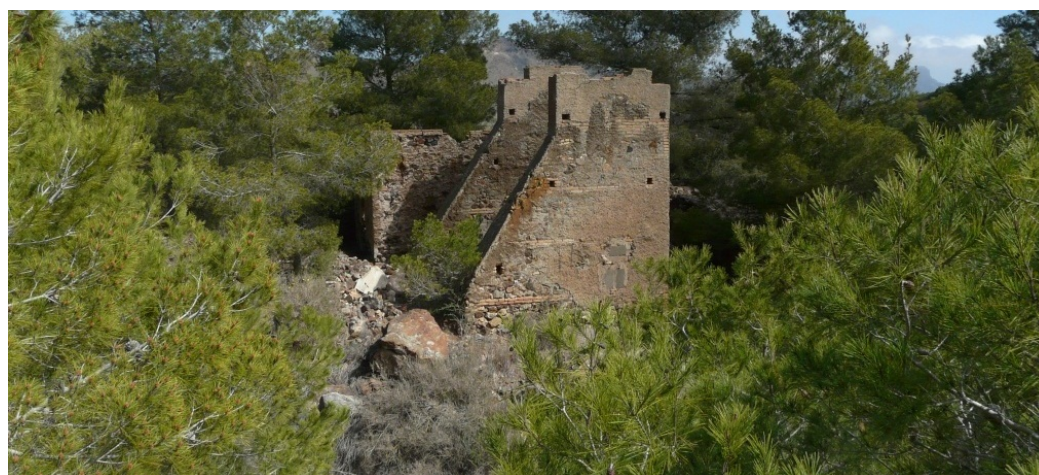
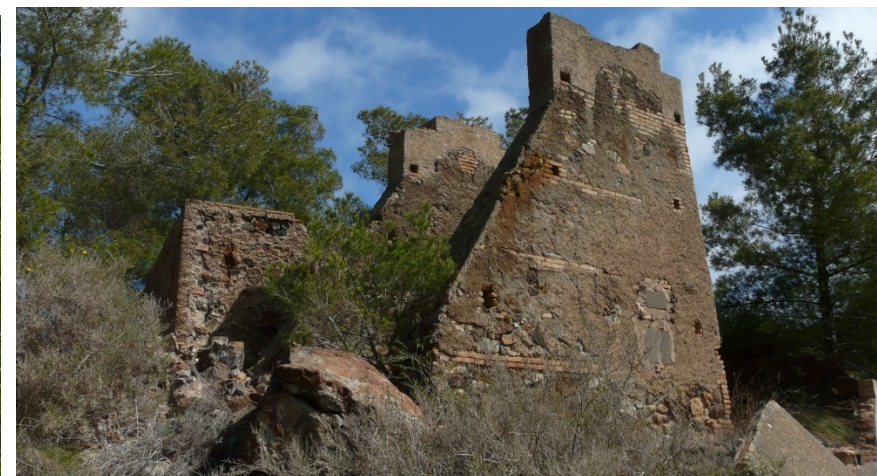
2 y 3. Estado actual de las instalaciones de la mina San Dionisio.

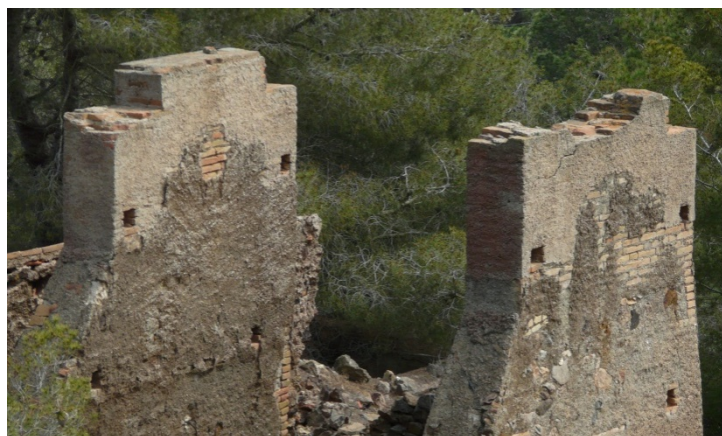
7. Parte superior del castillete donde se emplazaban las poleas.

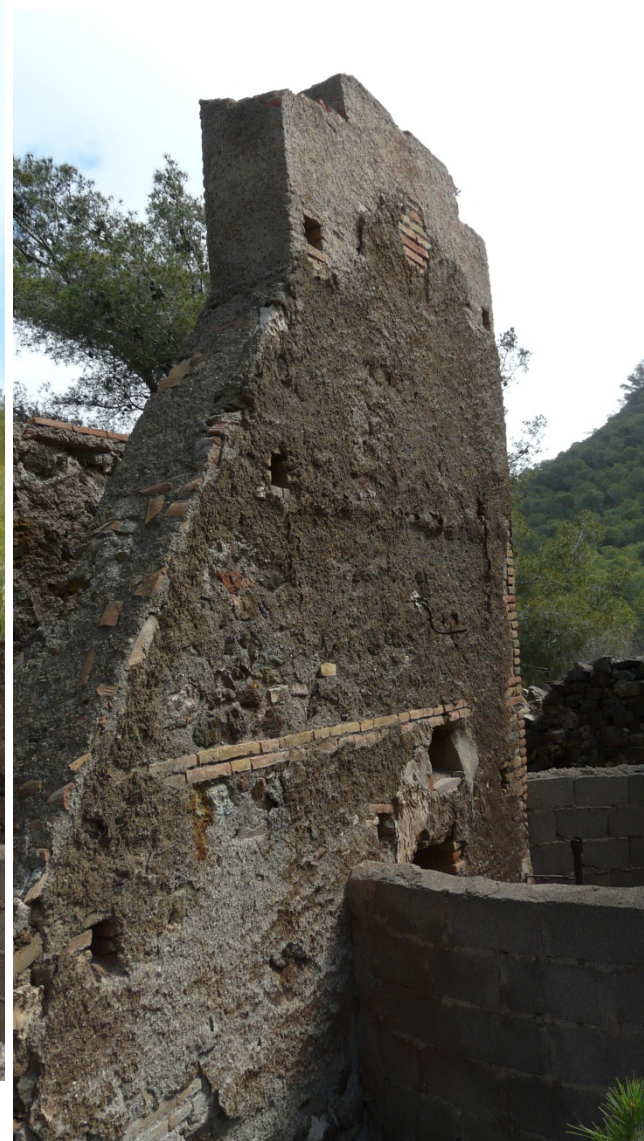
5 y 6. Detalle de los muros norte y sur del castillete de la mina San Dionisio.

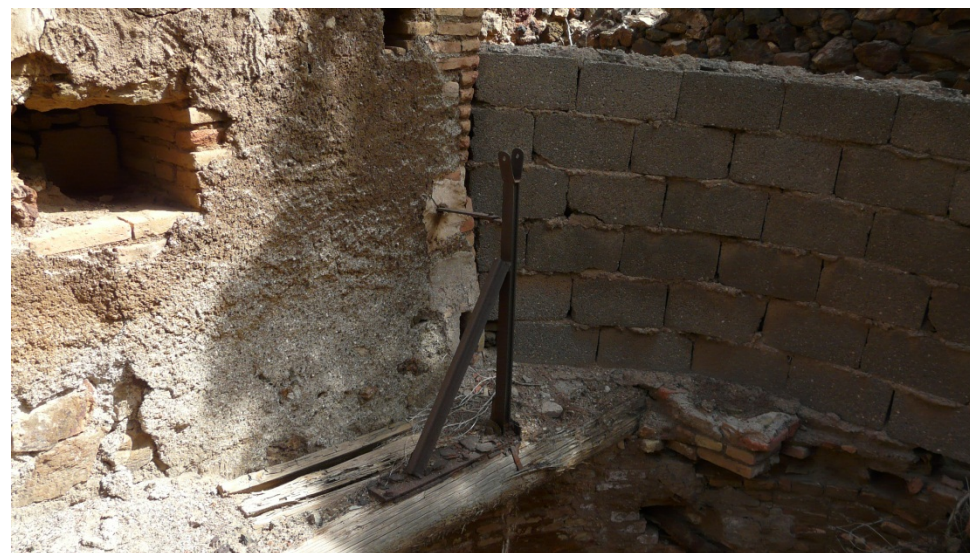
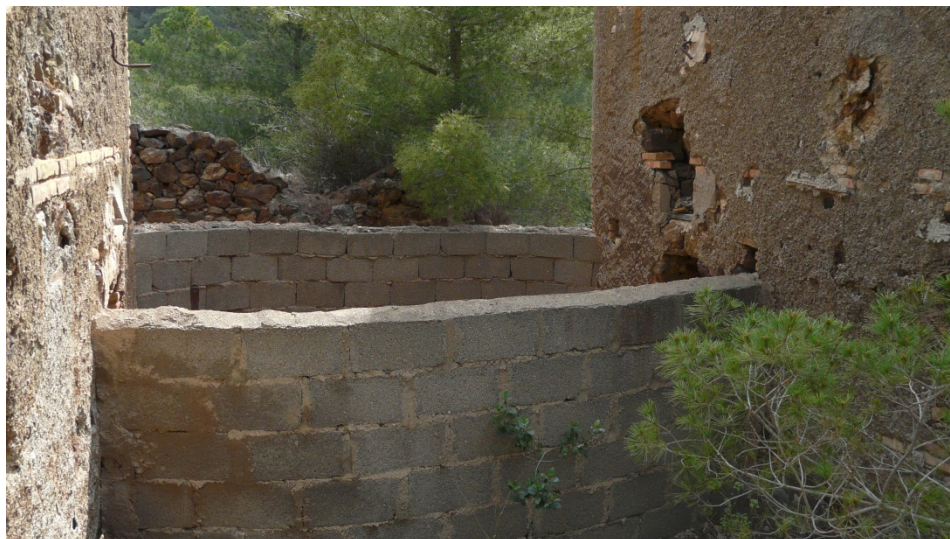
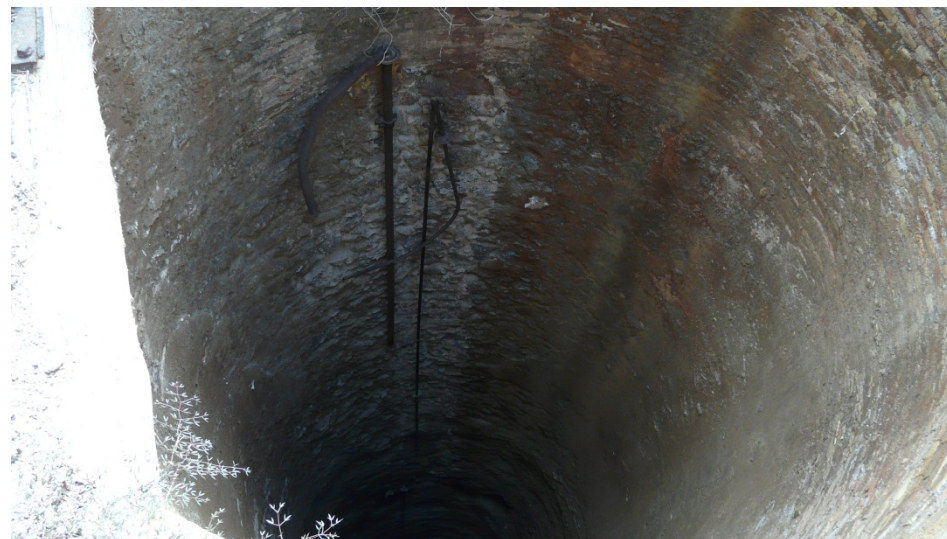
9, 10 y 11. Estado actual del exterior e interior del pozo maestro de la mina San Dionisio.

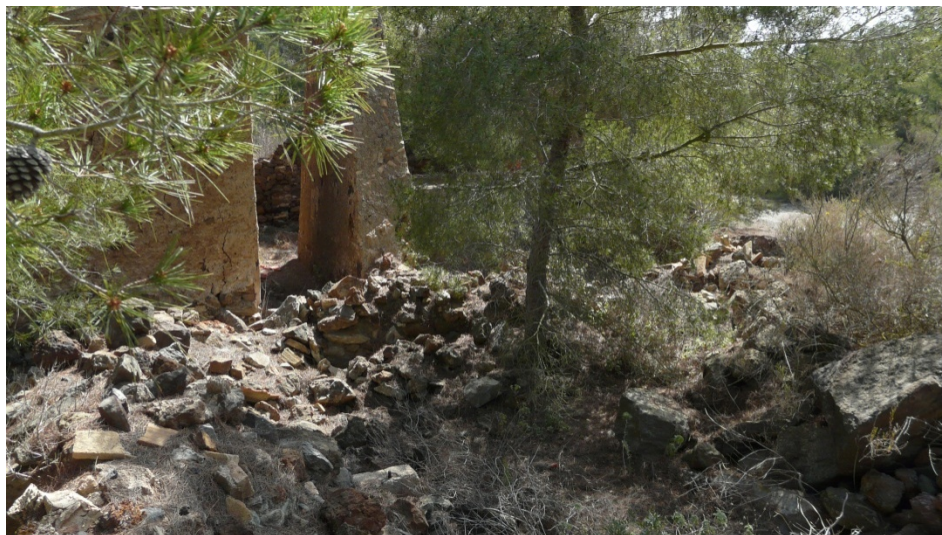
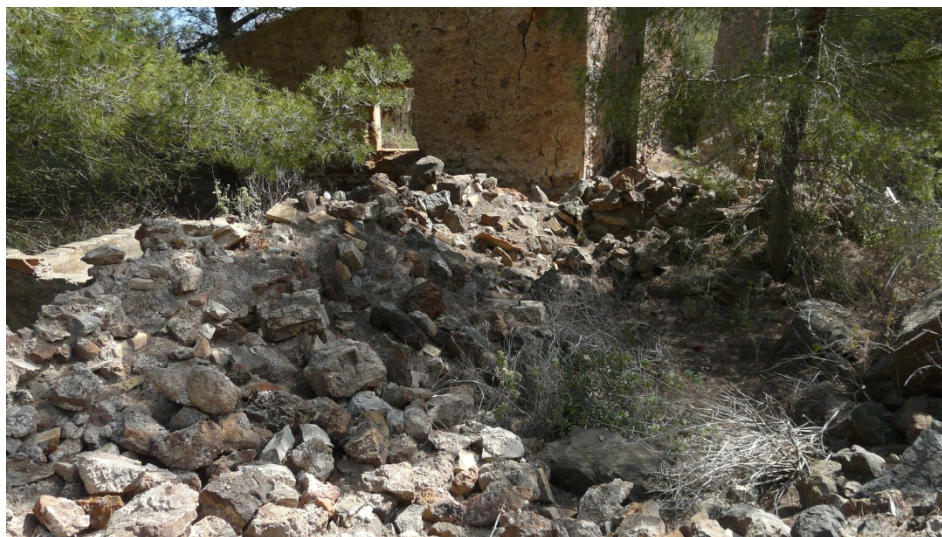
12 y 13. Restos de la casa de máquinas que aparece casi completamente arrasada.

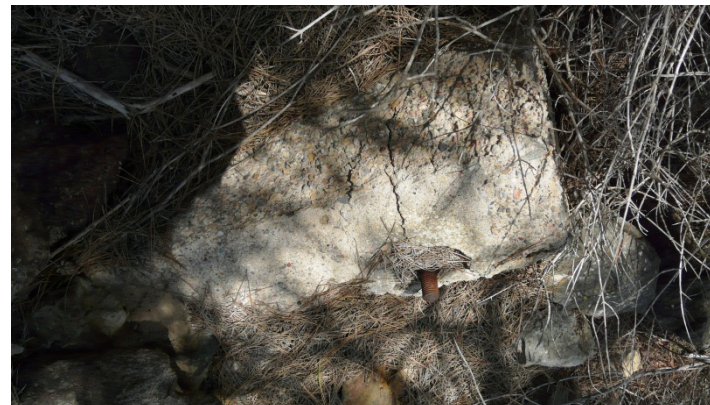
14. Cimentación con pernos de anclaje para la antigua maquinaria de la mina San Dionisio.

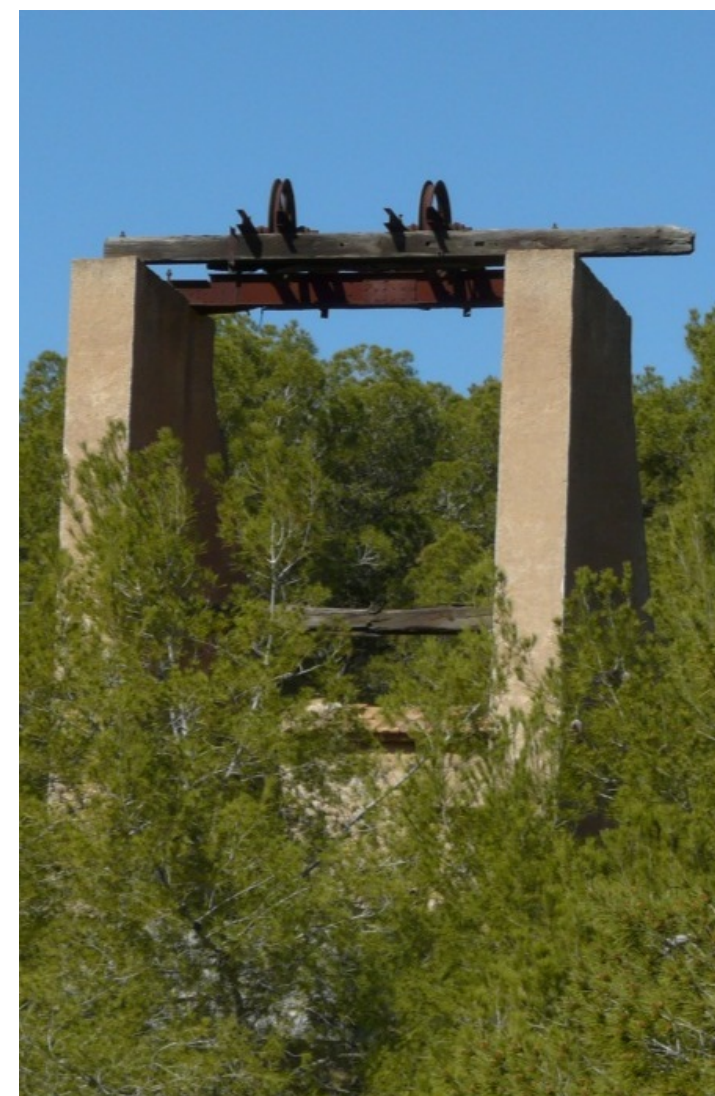
#### ESTADO DE CONSERVACIÓN: Valoración BUENO, daños menores

Castillete en muy buen estado de conservación, solo tiene daños superficiales en el muro producto de expolio de algunos peldaños de la escala metálica.

3, 4 y 5. Estado actual del castillete de obra de la mina Teresita.

| NIVEL DE RIESGO: Valoración global | SEGURIDAD PARA LAS PERSONAS | SEGURIDAD DEL ELEMENTO | |
|---|---|---|---|
| <p>Limpieza y consolidación básica de las instalaciones y medidas de protección para evitar riesgos de caídas.</p> <p>Señalización adecuada del elemento como BIC y de los riesgos.</p> | | | |

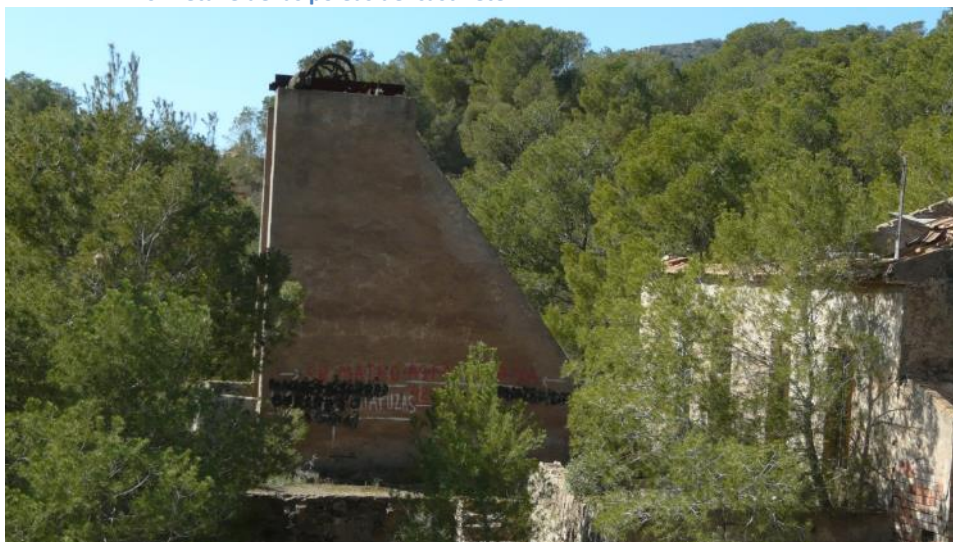
8. Pared norte del castillete de la mina Teresita con grafitis.

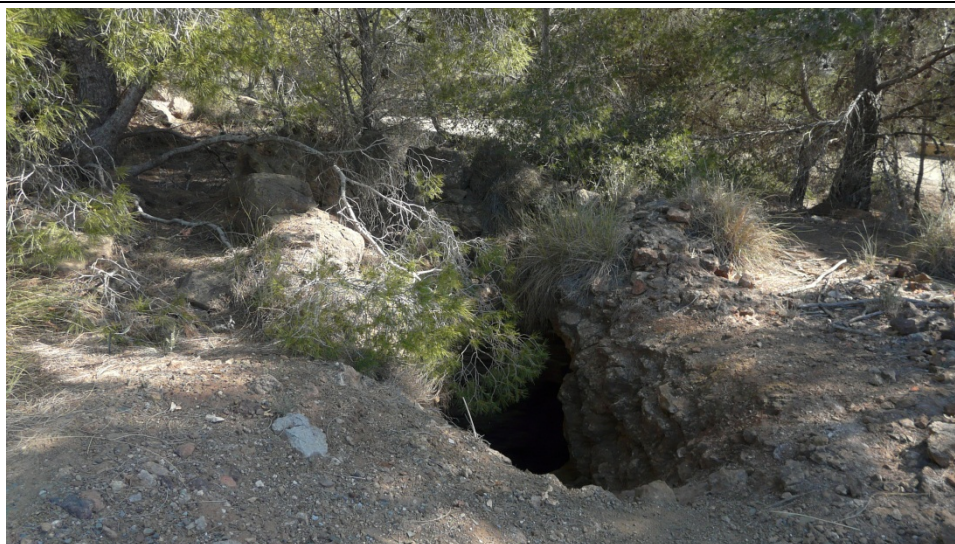
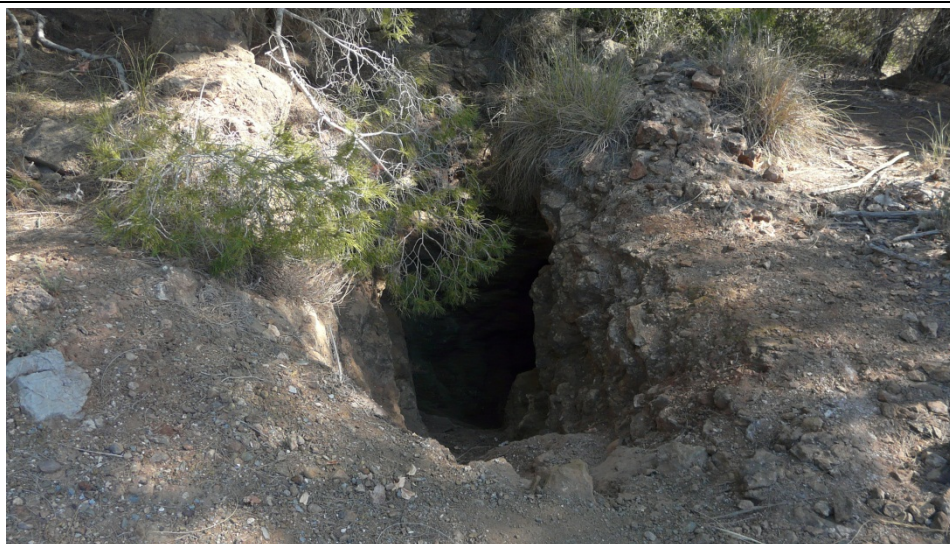
| <b>ESTADO DE CONSERVACIÓN:</b> Valoración REGULAR, daño no estructural<br>Aparentemente el acceso a las labores subterráneas por medio de esta galería rampa se encuentra en buen estado, pero es muy posible que el interior de esta galería presente zonas con riesgo de desprendimientos debido a que desde hace muchos años no se han realizado tareas de mantenimiento. | | |

2, 3 y 4. Estado actual del minado rampa de acceso a la mina Teresita.

| Protección de la boca de acceso para evitar riesgo de caída. Se recomienda una limpieza y consolidación básica para mantener en buen estado la instalación minera. Señalización de peligro por minado. | | |

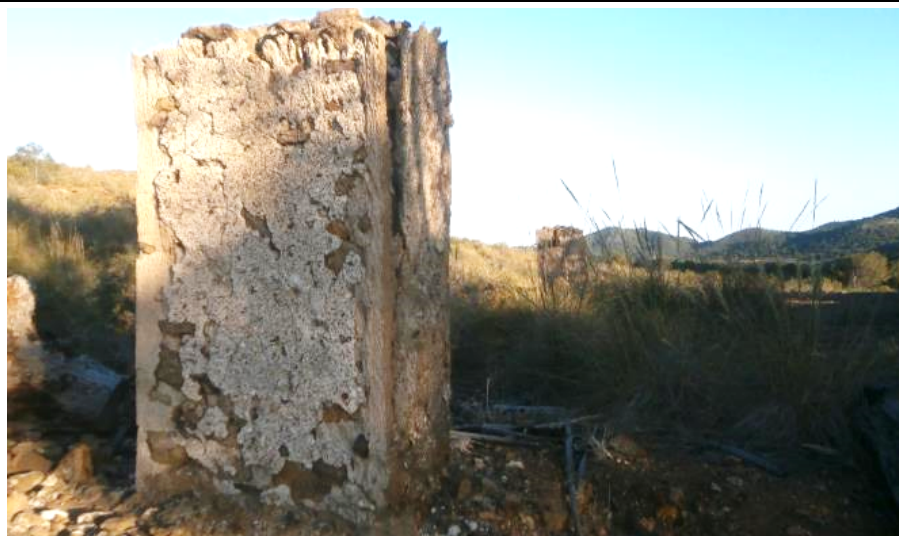
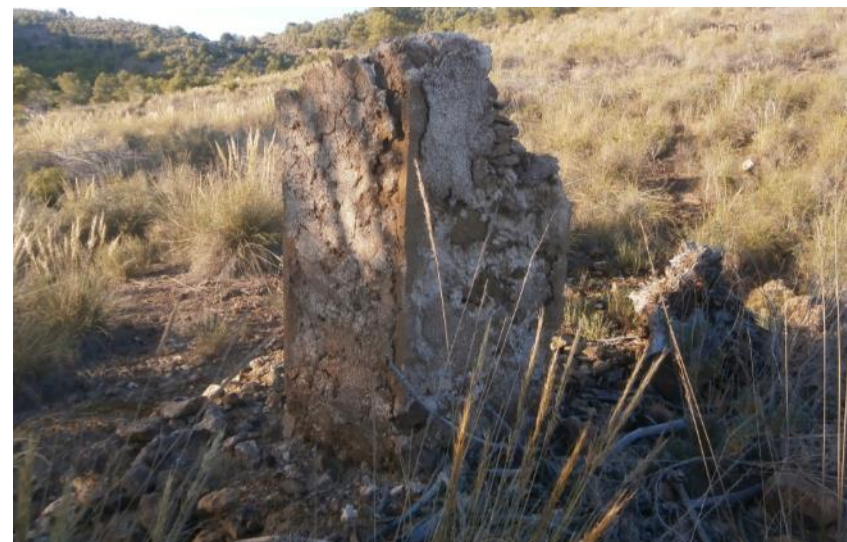
2 y 3. Estado actual de los pivotes de sustentación de un antiguo malacate existentes en las instalaciones minero-metalúrgicas de la mina Teresita.

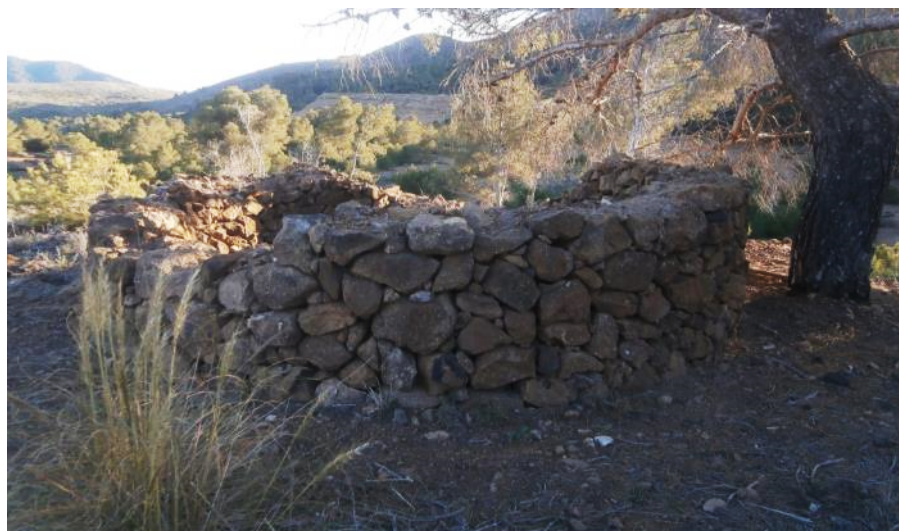
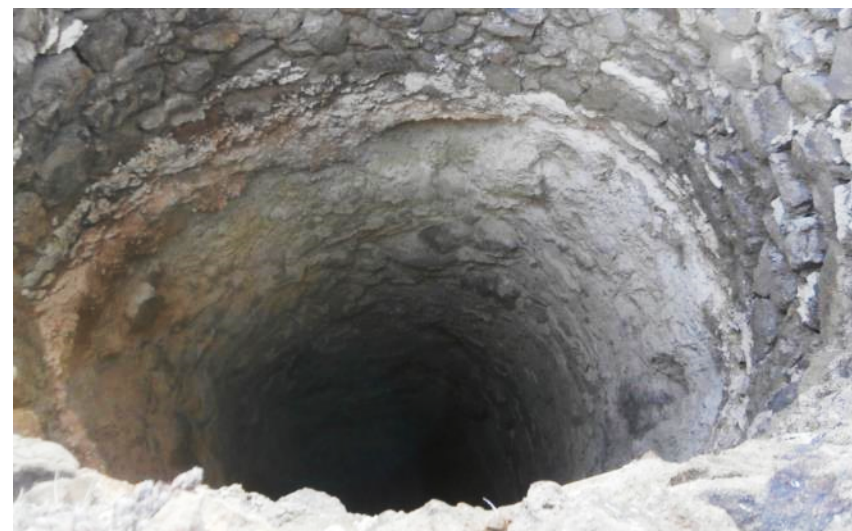
4 y 5. Estado actual exterior e interior del pozo maestro de las instalaciones minero-metalúrgicas de la mina Teresita

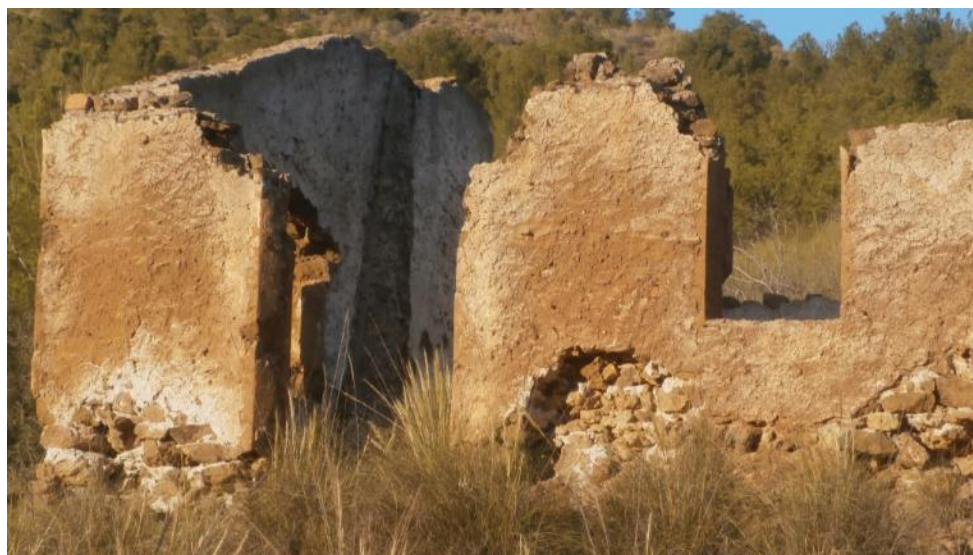
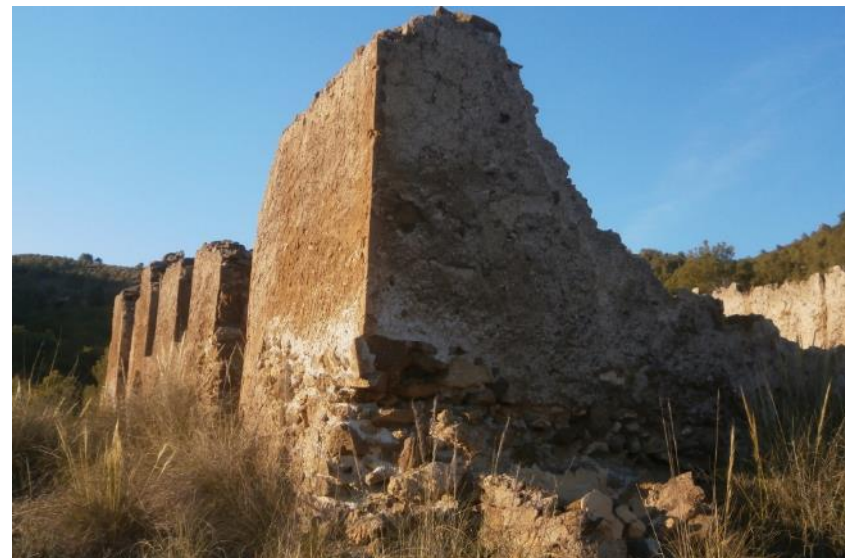
| <b>ESTADO DE CONSERVACIÓN: Valoración DEFICIENTE, daño estructural</b><br><p>Construcción de funcionalidad incierta, posible vivienda o almacén que se encuentra en estado semiruinoso.</p> | | | |

9 y 10. Estado actual del exterior de la vivienda o almacén de las instalaciones minero-metalúrgicas de la mina Teresita.

| <b>PROPUESTAS DE CONSERVACIÓN:</b><br><p>Consolidar brocal de piedra seca. Se recomienda una limpieza y consolidación básica para minimizar riesgos y evitar la desaparición de la instalación.</p> | | | |

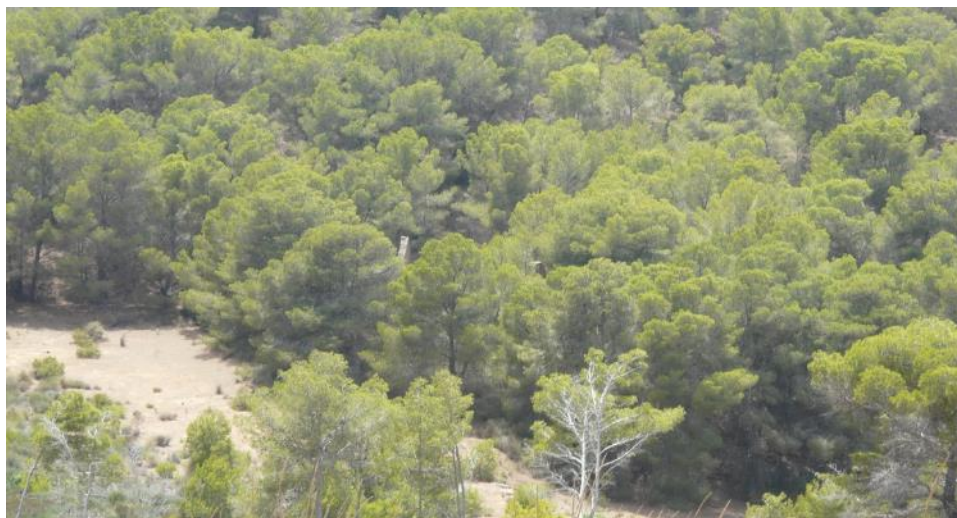
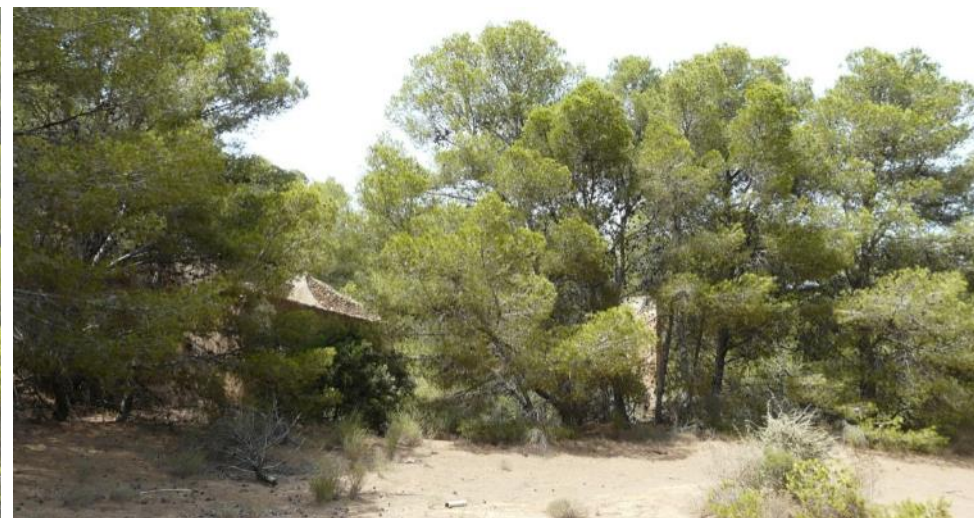
2 y 3. Estado actual de las instalaciones minero-metalúrgicas de la mina Candelaria casi completamente camufladas entre la densa vegetación de la zona.

| Se recomienda un desbroce de la exuberante vegetación de la zona que puede dañar las estructuras y una limpieza y consolidación básica para minimizar riesgos y evitar la desaparición de la instalación.<br>Construcción del brocal del pozo que carece de él para evitar el peligro de caída a su interior. Señalización adecuada como BIC y de riesgo por instalaciones mineras abandonadas. | | | |

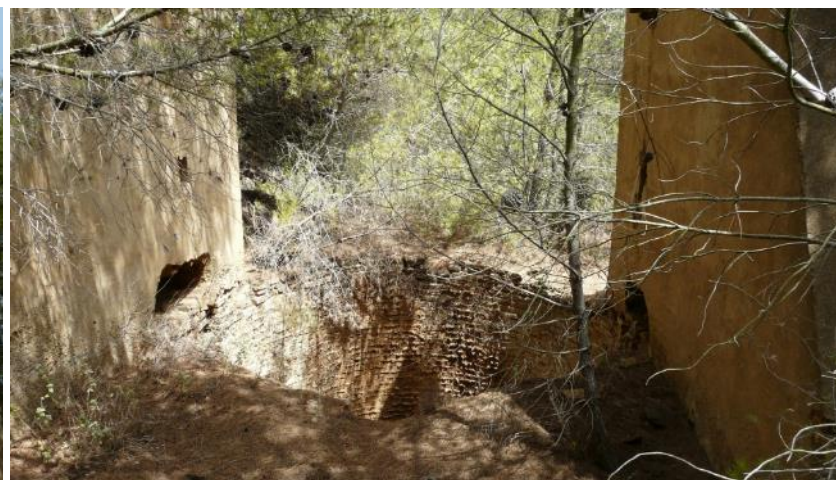
13 y 14. Exterior e interior del pozo maestro de la mina Candelaria.

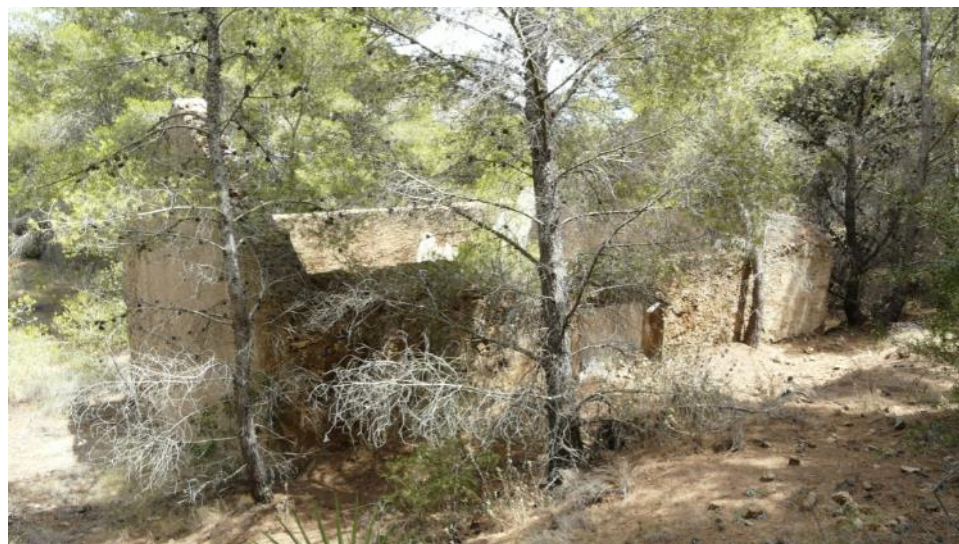
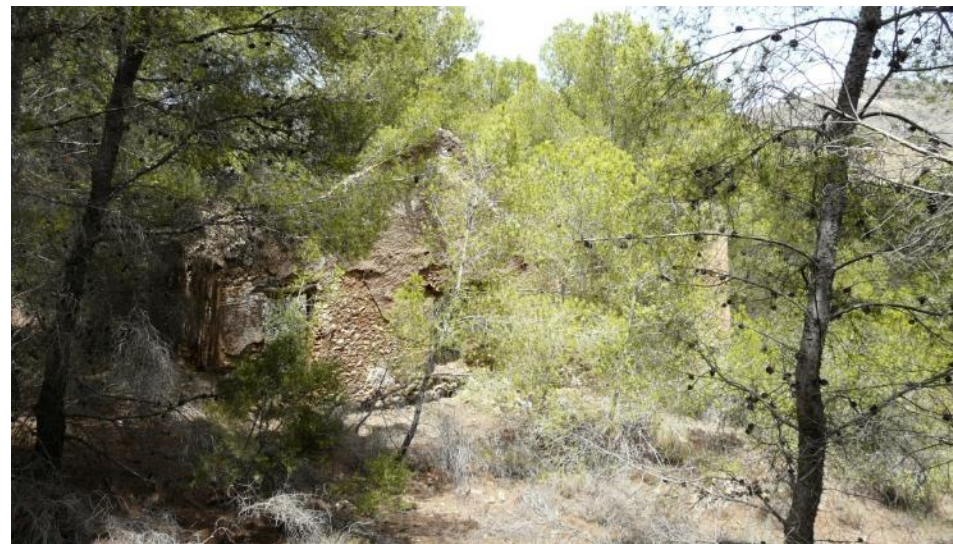
La casa de máquinas presenta mucho peor estado de conservación con parte de sus muros perimetrales desplomados, siendo su estado deficiente con daño estructural y el edificio del taller se conserva en relativo buen estado, aunque sin cubrición ni viguería.

15 y 16. Estado actual del exterior de la casa de máquinas de la mina Candelaria.

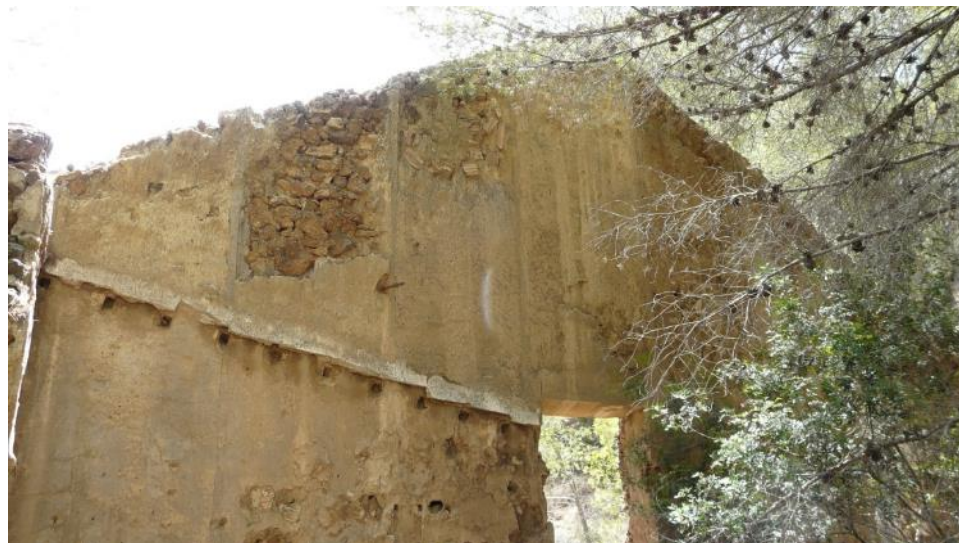
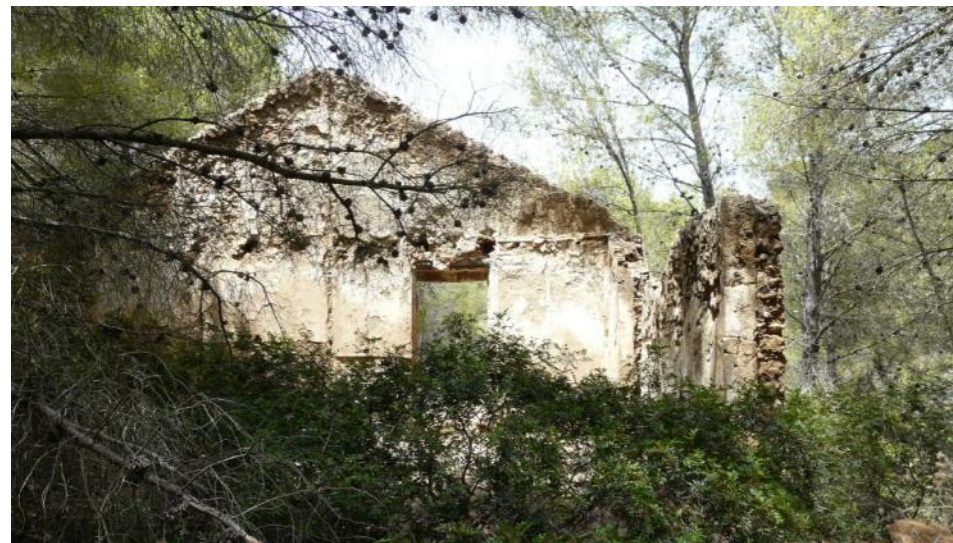
17 y 18. Estado actual del interior de la casa de máquinas de la mina Candelaria.

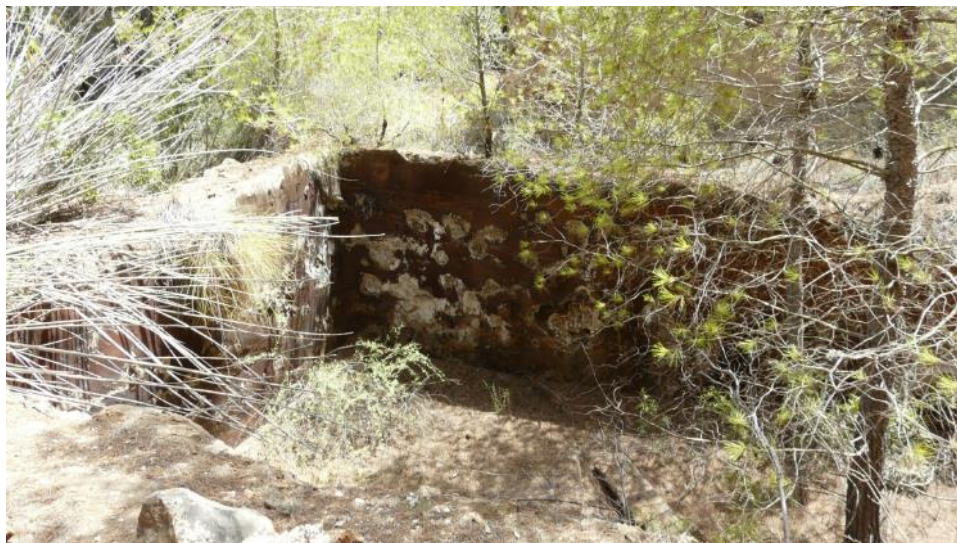
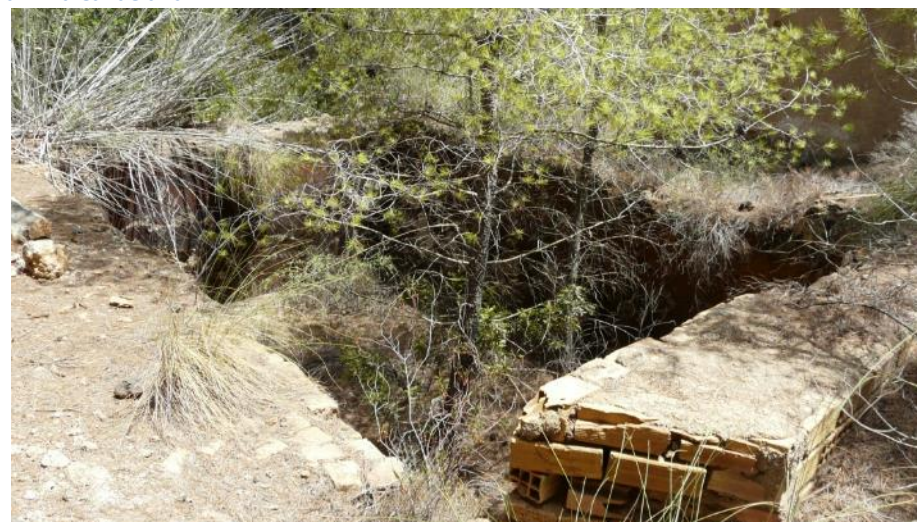
21 y 22. Estado actual de la balsa de la mina Candelaria.

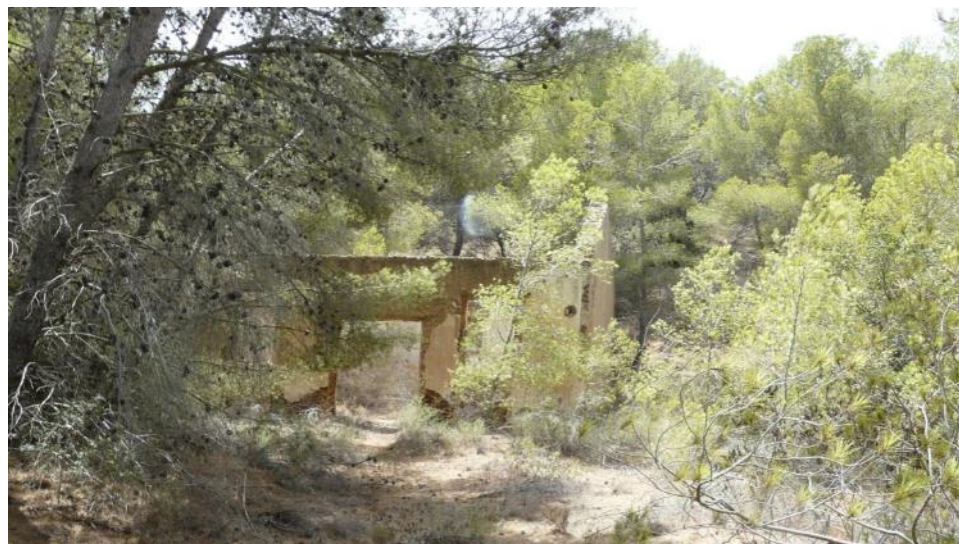
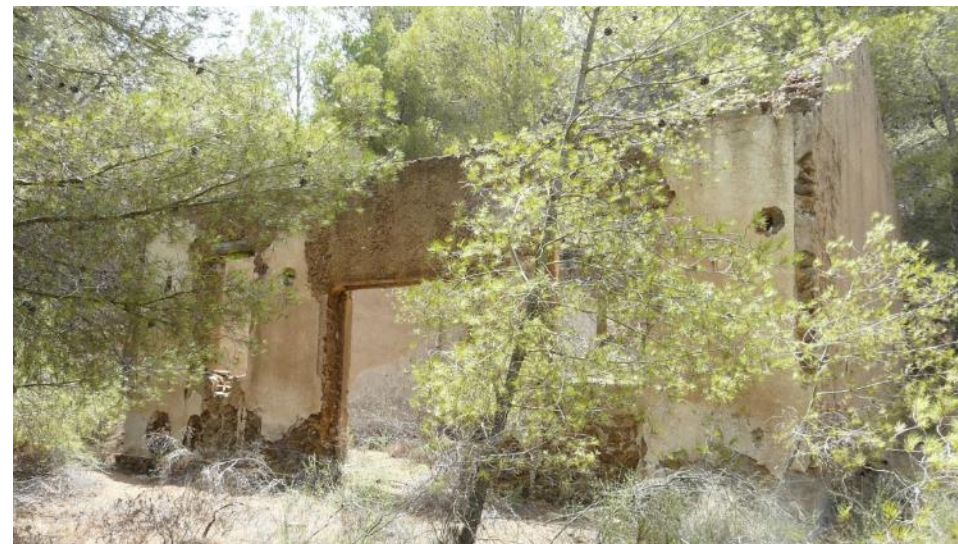
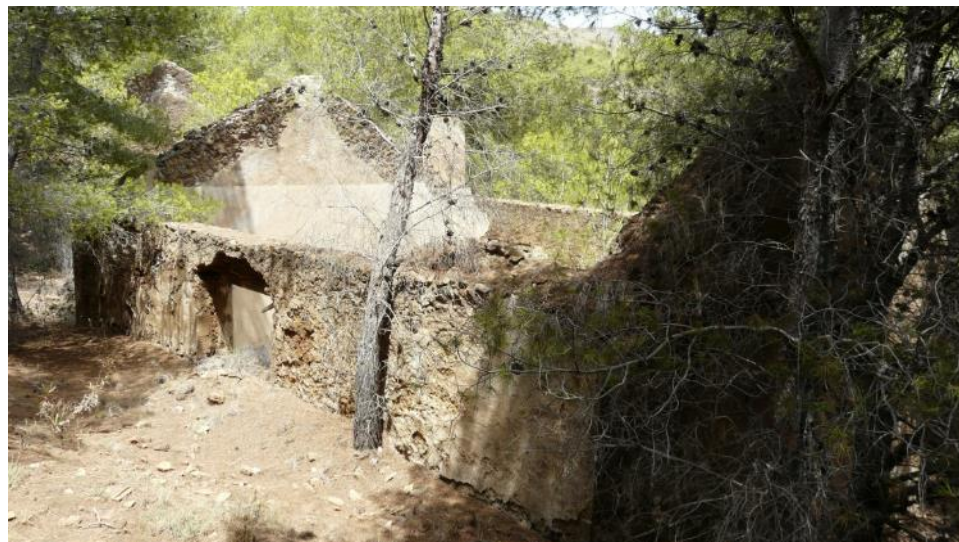
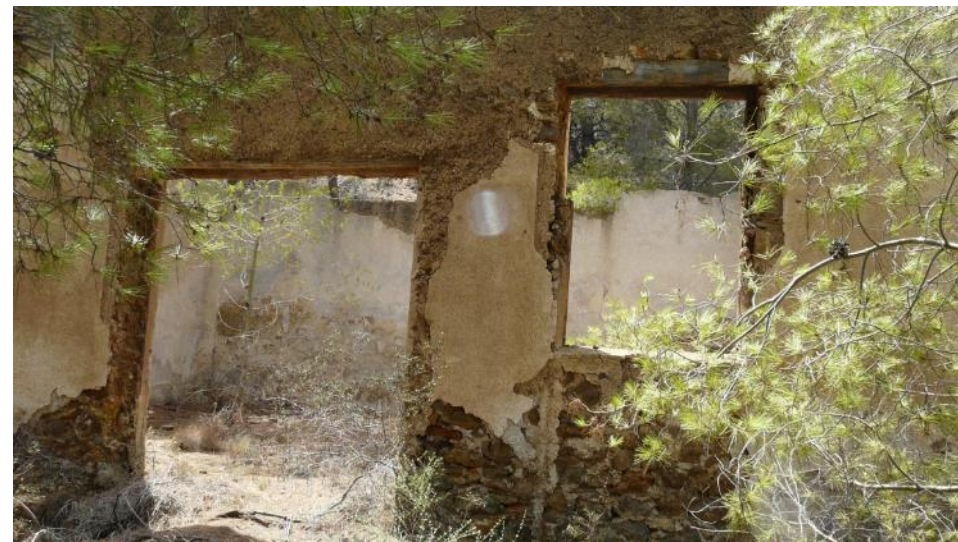
23,24 y 25. Estado actual del exterior de la edificación localizada al este del pozo maestro y que podría corresponder a un taller o garaje.
