# SECTOR VII: CABEZO DE PONCE, PEÑA DEL ÁGUILA Y MONTE DE LAS CENIZAS. TOMO II

## Índice de contenido Sector VII. Tomo II: Peña del Aguila, vertiente Norte.

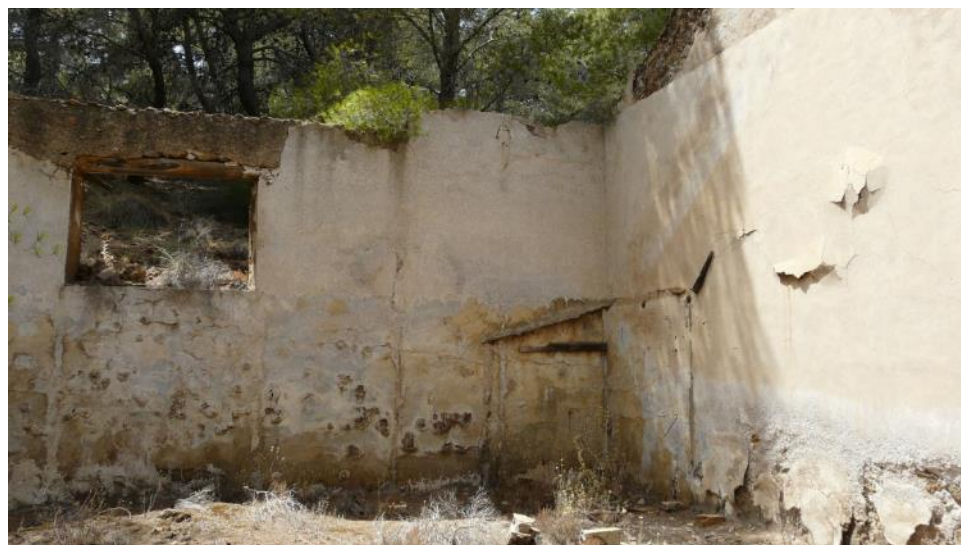
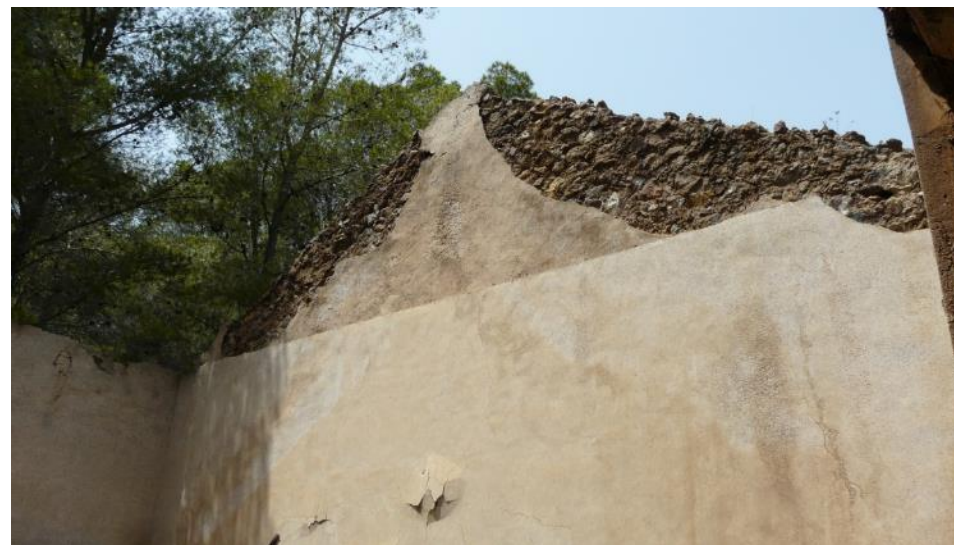
27, 28 y 29. Estado actual del interior de la edificación localizada al este del pozo maestro y que podría corresponder a un taller o garaje.

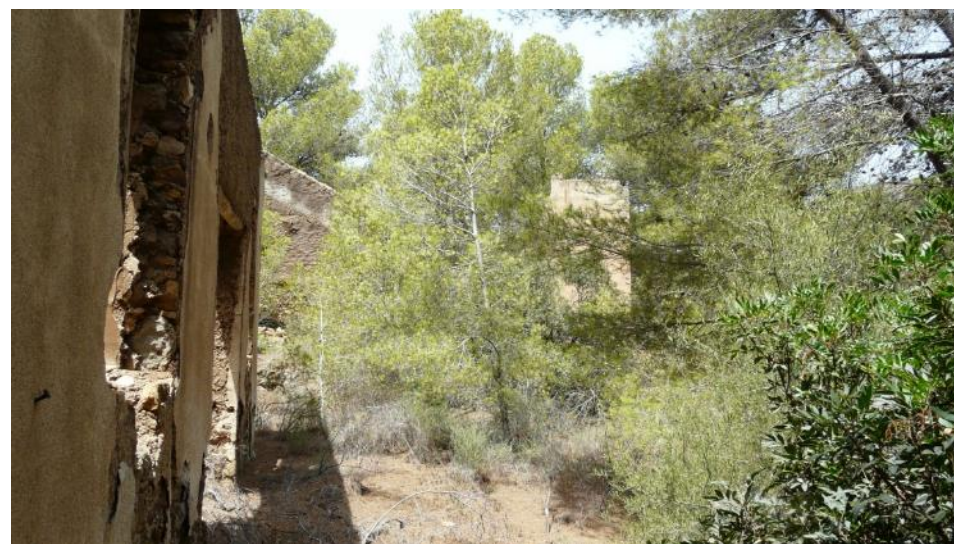
30. Fachada principal del taller o garaje con el castillete de obra de la mina Candelaria al fondo.

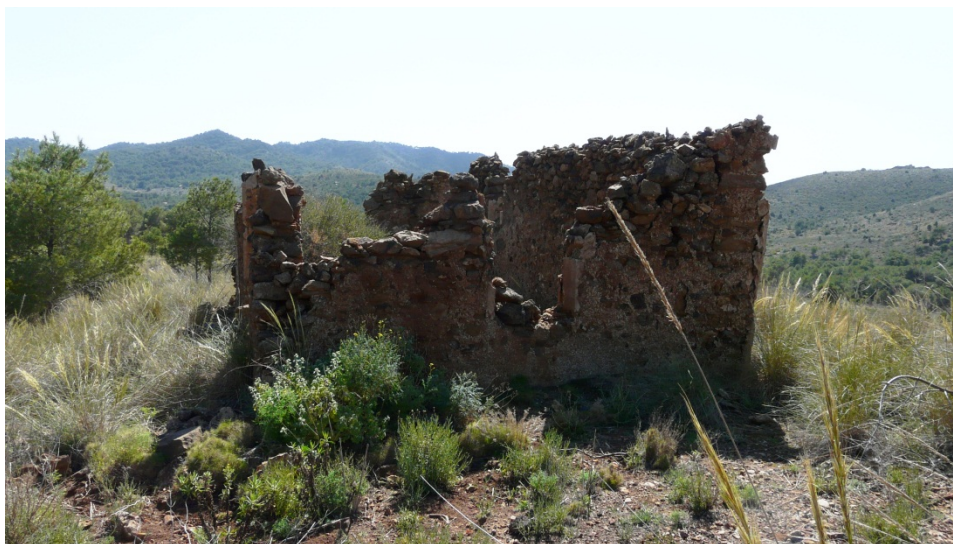
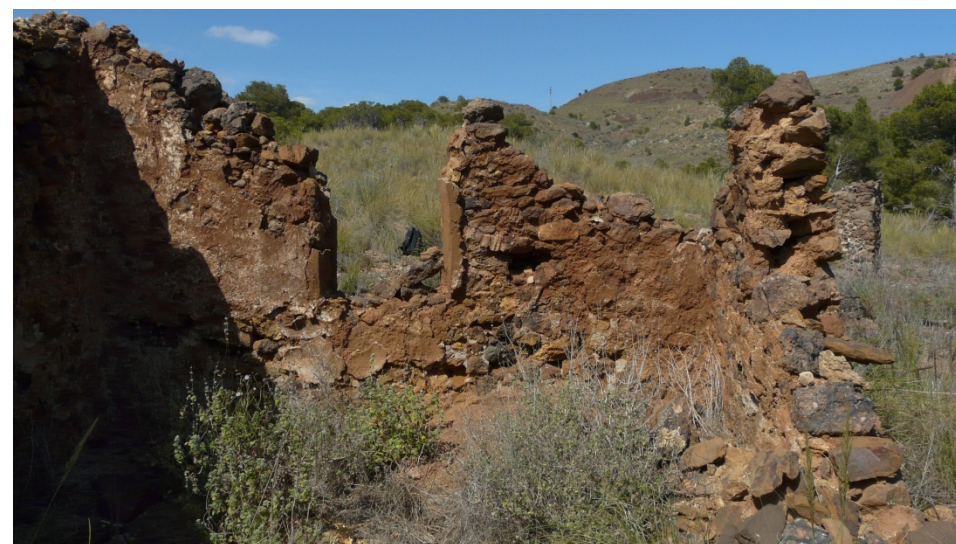
6 y 7. Estado actual del exterior de la construcción utilizada como establo de las instalaciones minero-metalúrgicas de la mina Siete Dolores I.

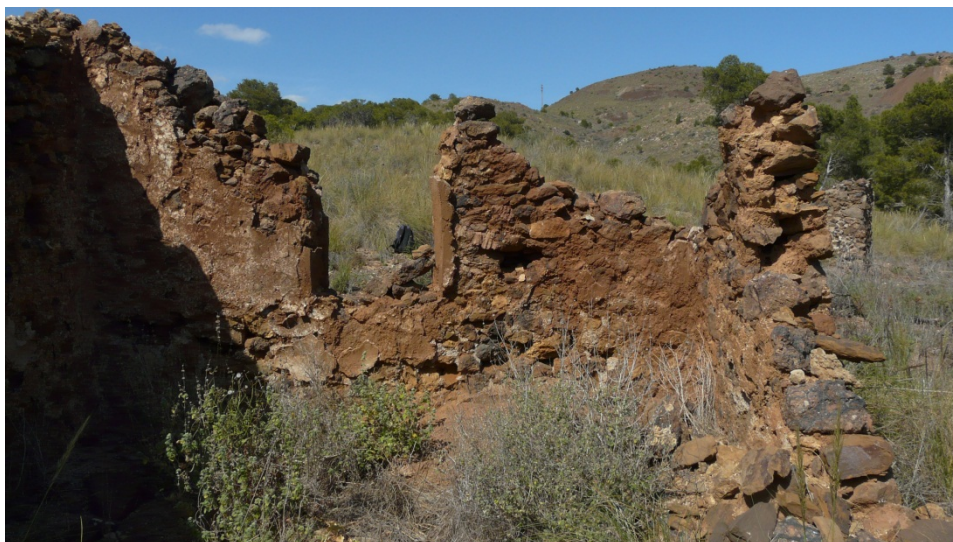
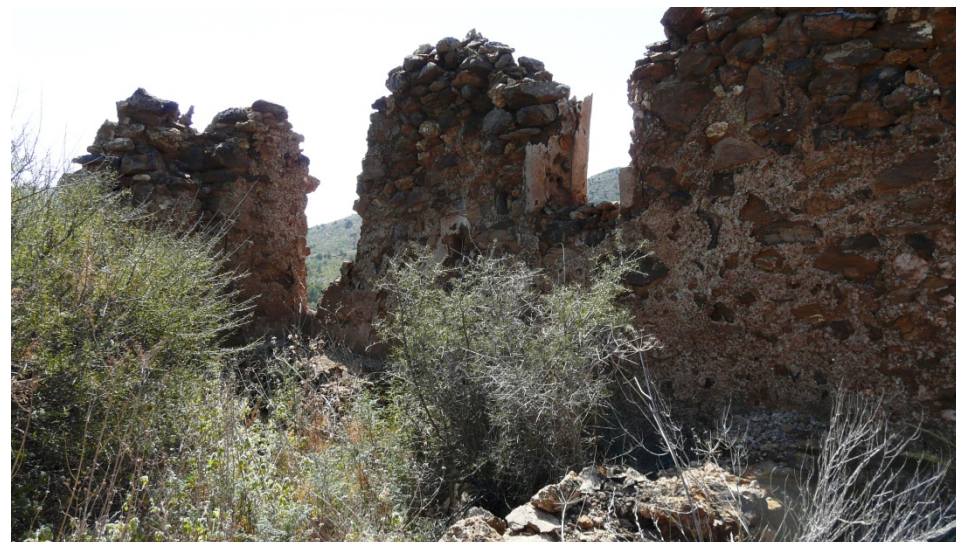
8 y 9. Estado actual del interior del edificio utilizado como establo de las instalaciones minero-metalúrgicas de la mina Siete Dolores I.

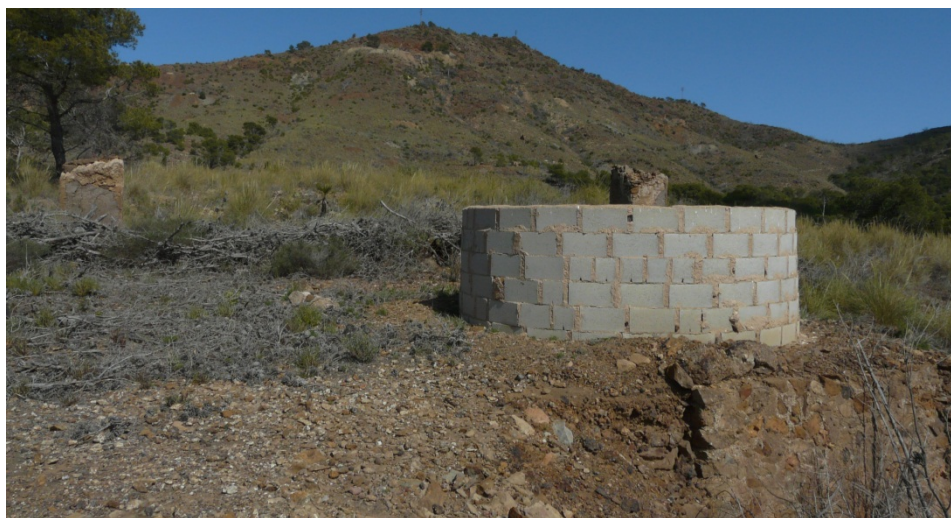
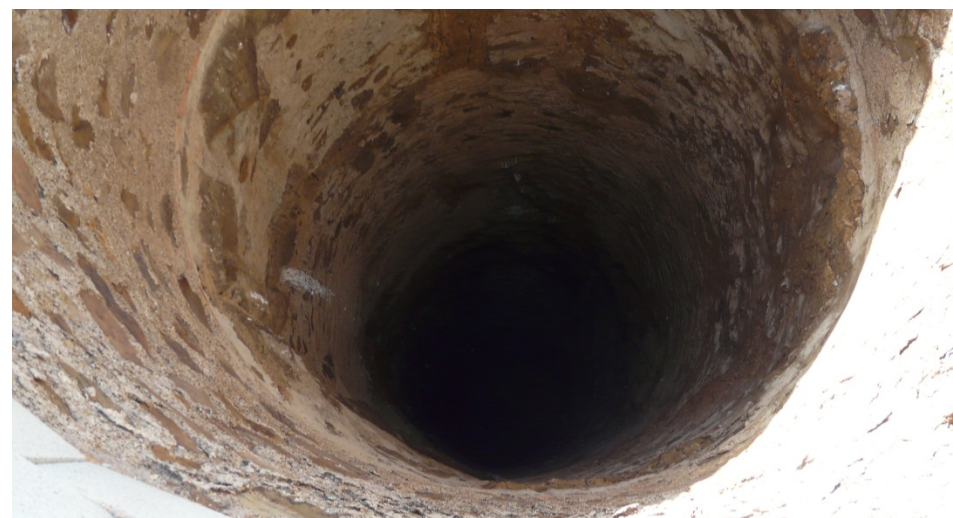
12 y 13. Estado actual del exterior e interior del pozo C-1394 situado al norte del establo de la mina Siete Dolores I.

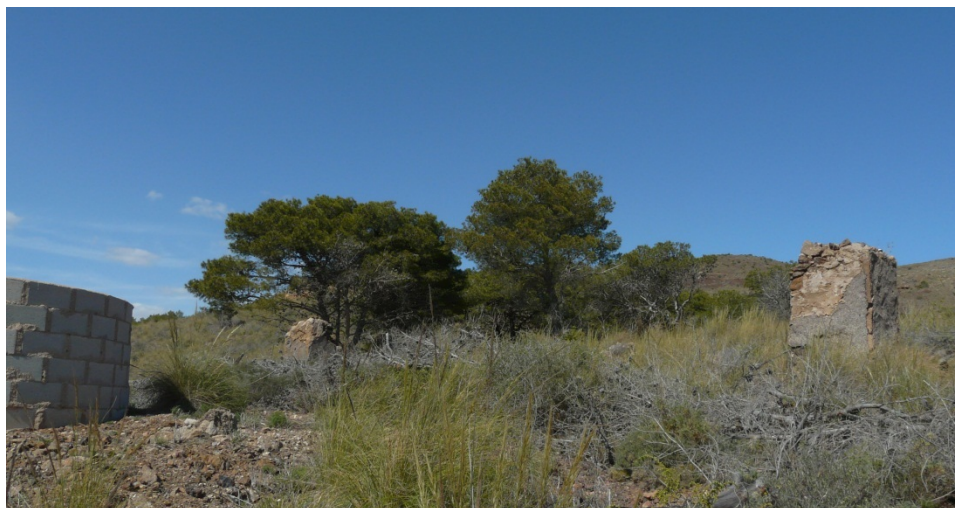
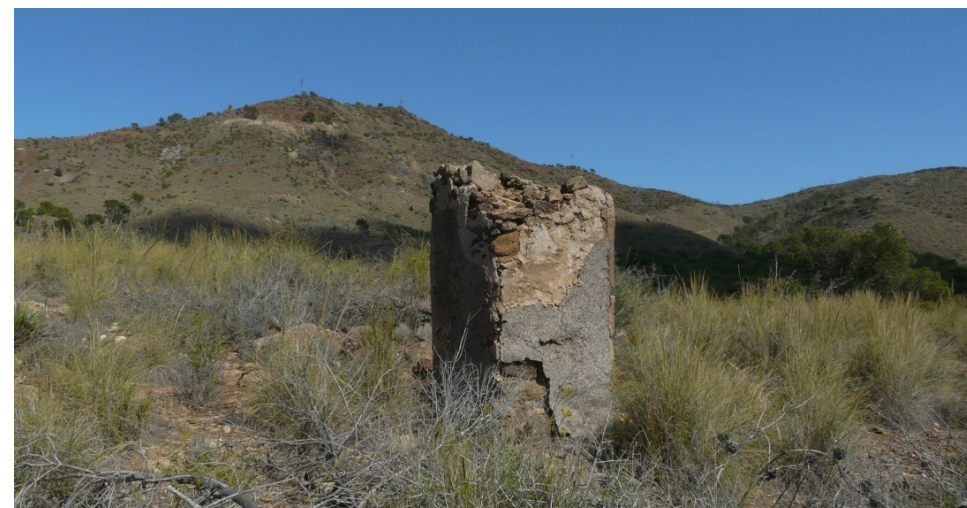
14 y 15. Estado actual de los pivotes de un antiguo malacate del pozo C-1394 en la concesión minera Siete Dolores I.

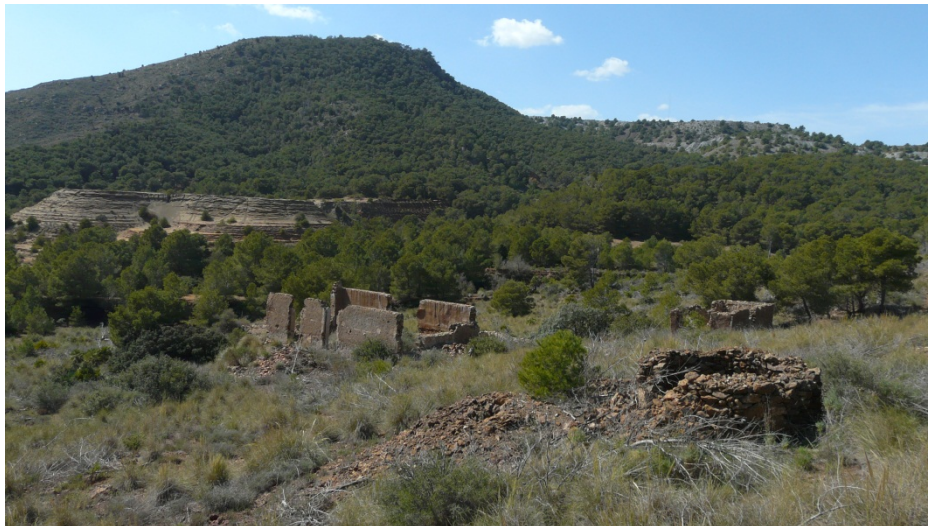
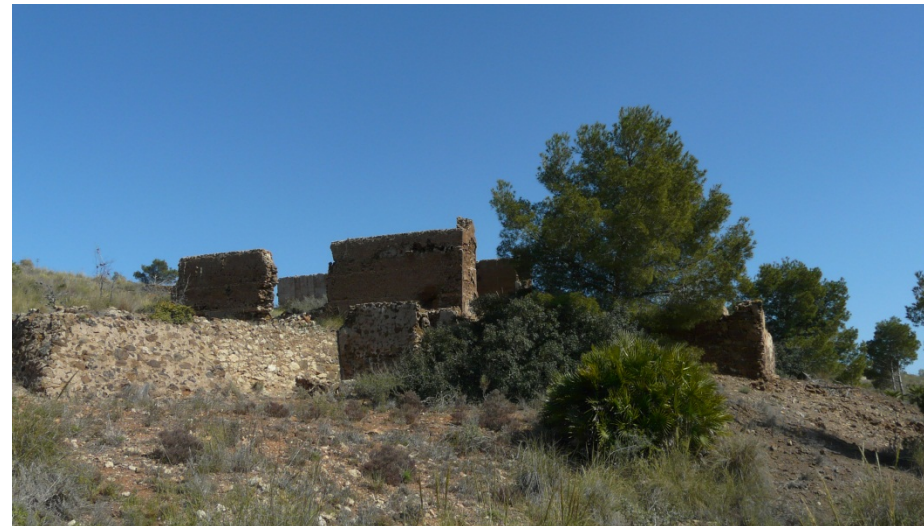
2 y 3. Estado actual de las instalaciones minero-metalúrgicas de la mina Siete Dolores II.

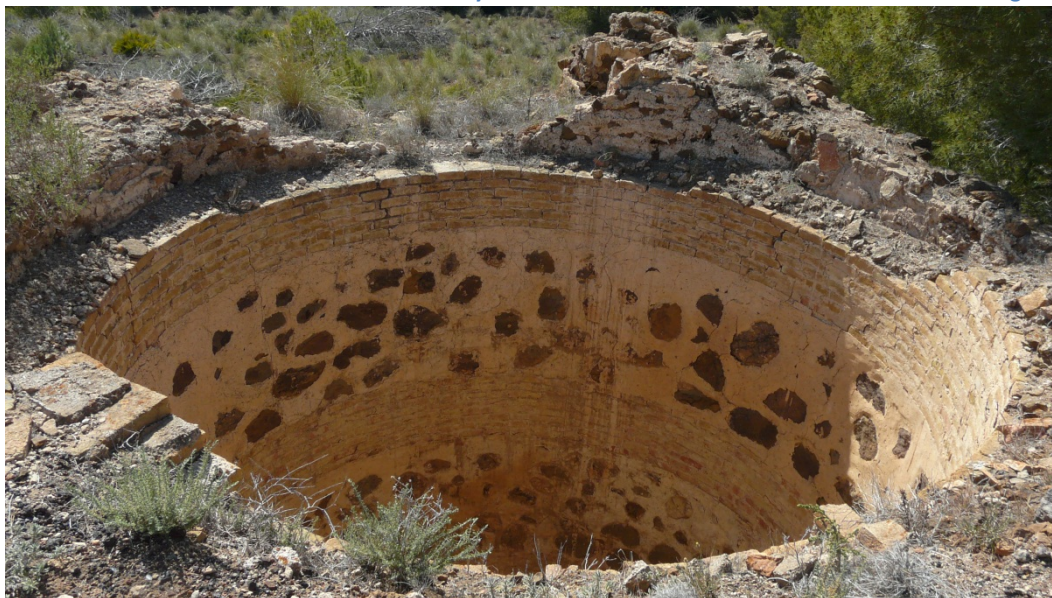
4. Estado actual del pozo maestro sin brocal de protección, y por lo tanto muy peligroso, de las instalaciones minero-metalúrgicas de la mina Siete Dolores II.

| <p>Se recomienda una limpieza y consolidación básica para minimizar riesgos y evitar la desaparición de la instalación, señalización de peligro por instalación minera abandonada y construcción del brocal del pozo que carece de él para eliminar el peligro de caída a su interior.</p> | | |

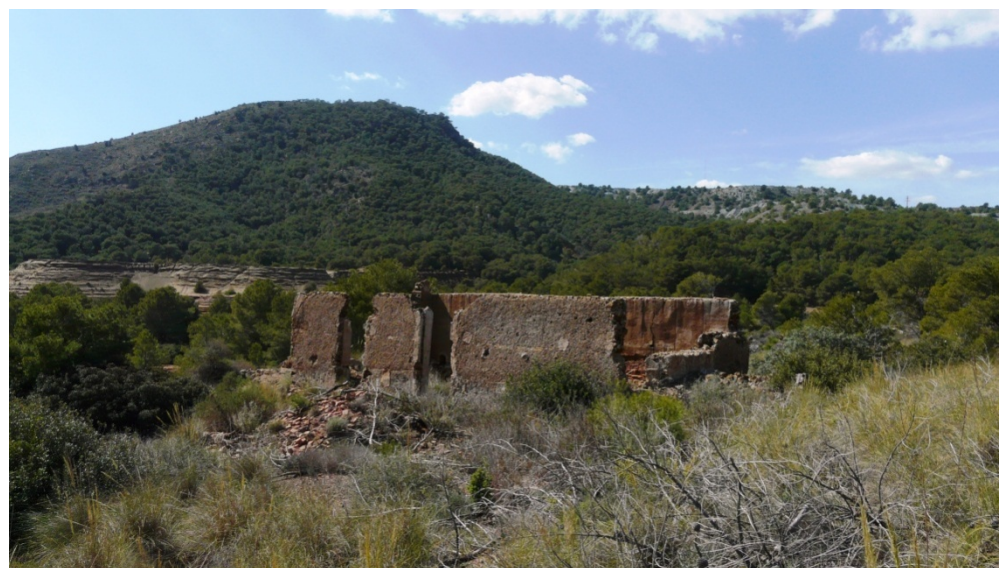
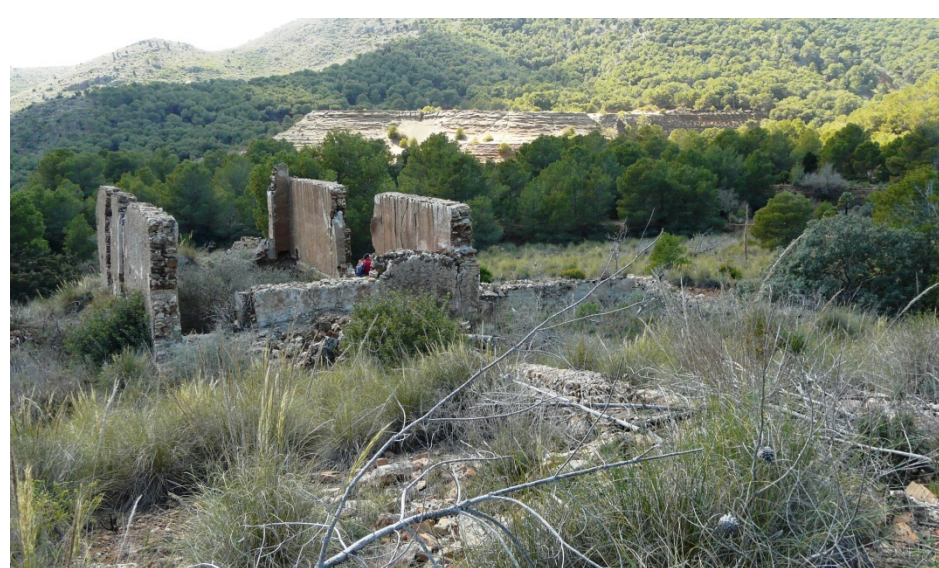
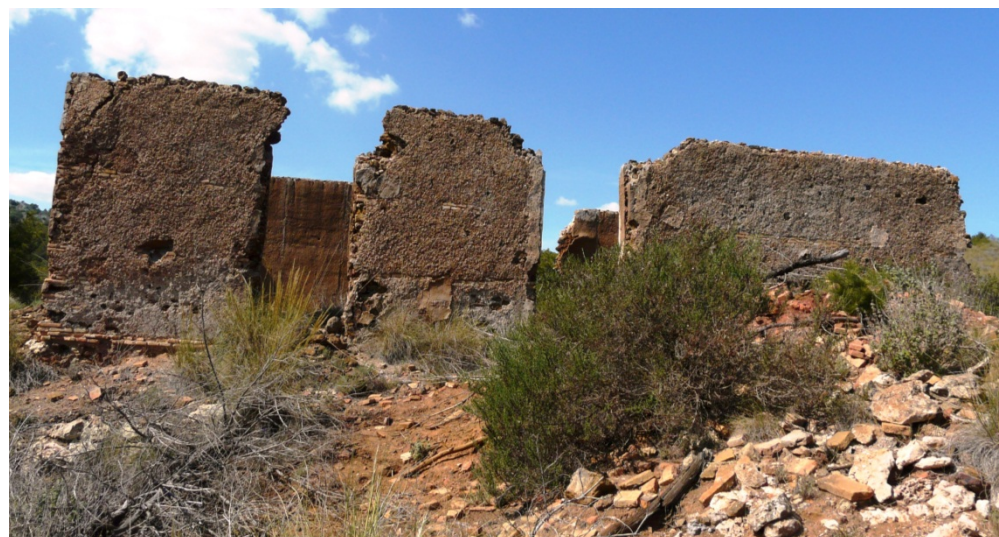
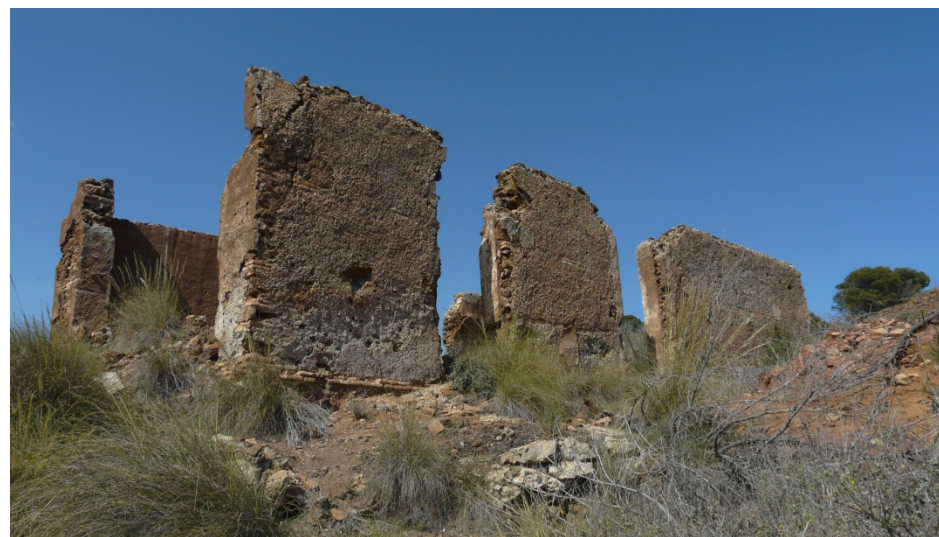
| <p>Instalaciones con muros deteriorados por el expolio de los dinteles de vanos de puertas y ventanas y con parte de los alzados de muros desplomados.</p> | | |

5, 6, 7 y 8. Estado actual del exterior de la casa de máquinas y posible sala de calderas de las instalaciones minero-metalúrgicas de la mina Siete Dolores II.

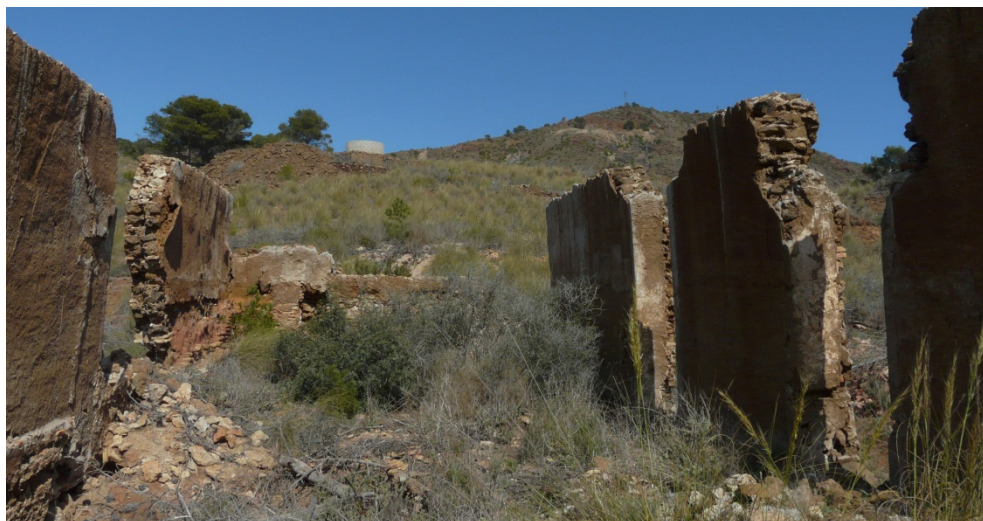
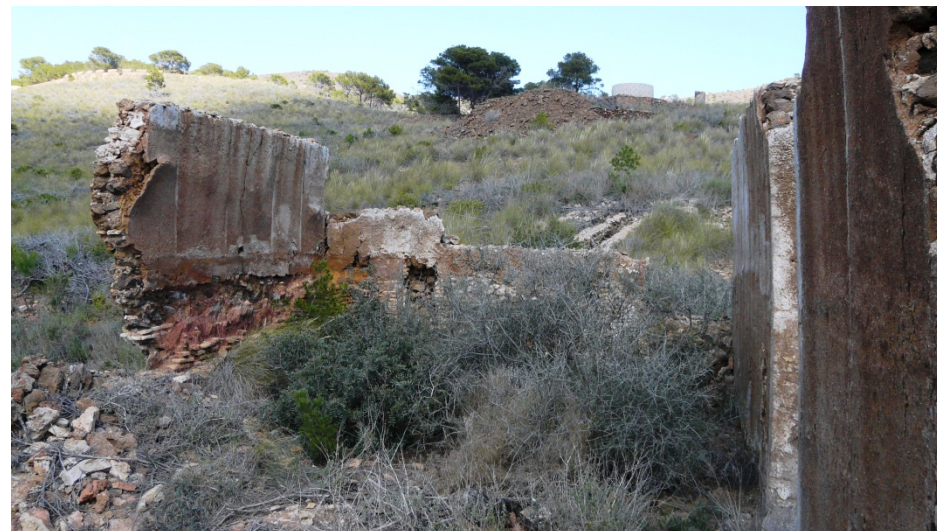
9 y 10. Estado actual del interior de la casa de máquinas y posible sala de calderas de las instalaciones minero-metalúrgicas de la mina Siete Dolores II.

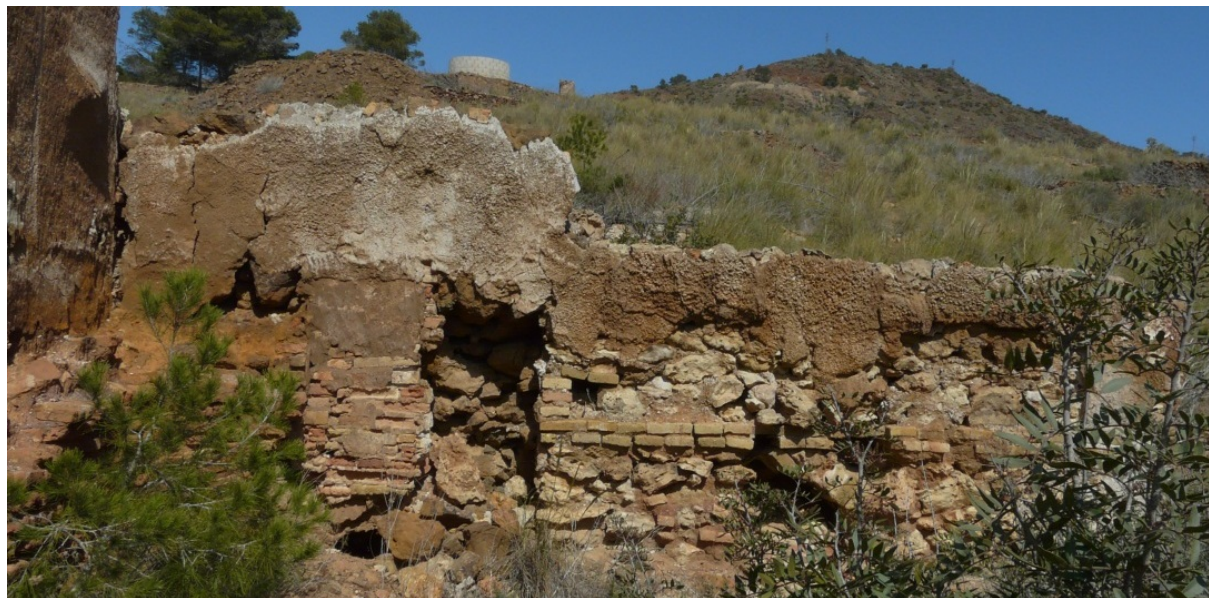
11. Zona de la casa de máquinas con restos de estructuras de ladrillo macizo compatibles con tecnología de maquinaria a vapor.

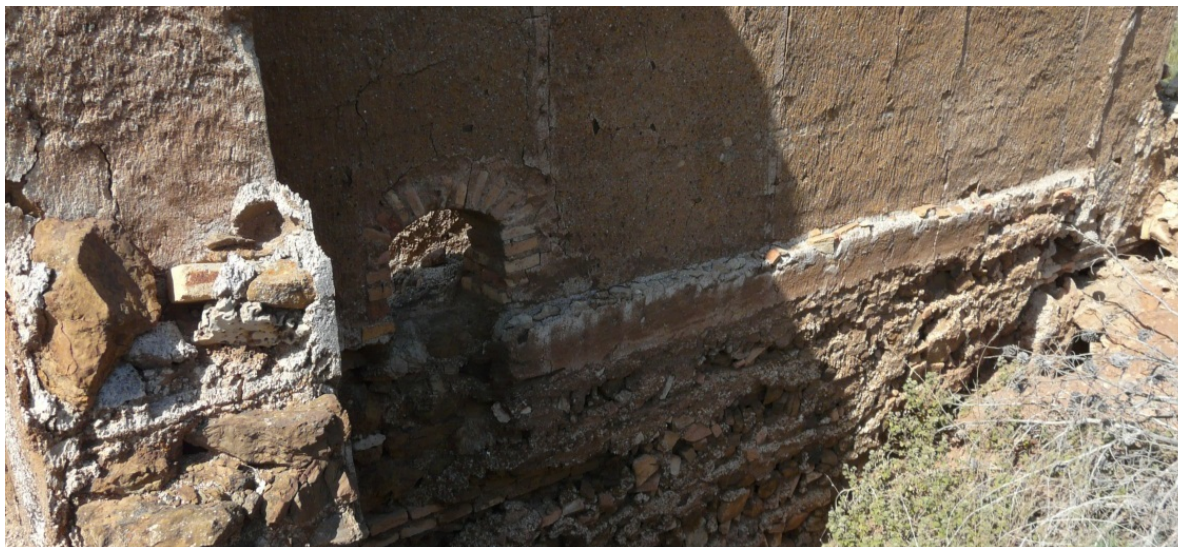
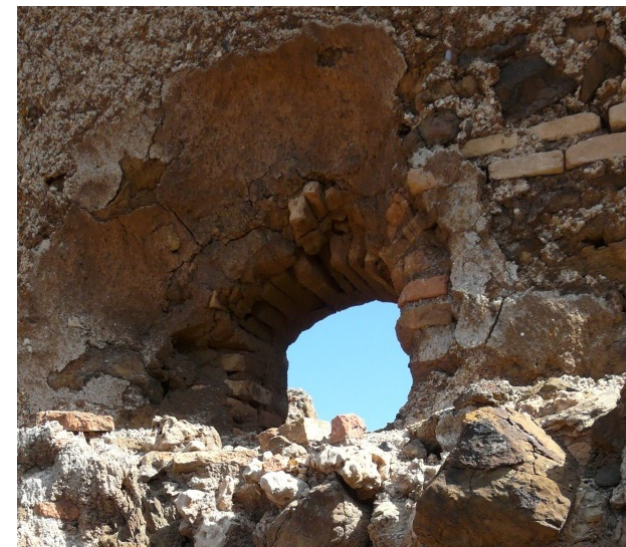
12 y 13. Apertura desde el muro oeste de la casa de máquinas hacia una posible galería de evacuación de humos en la mina Siete Dolores II.

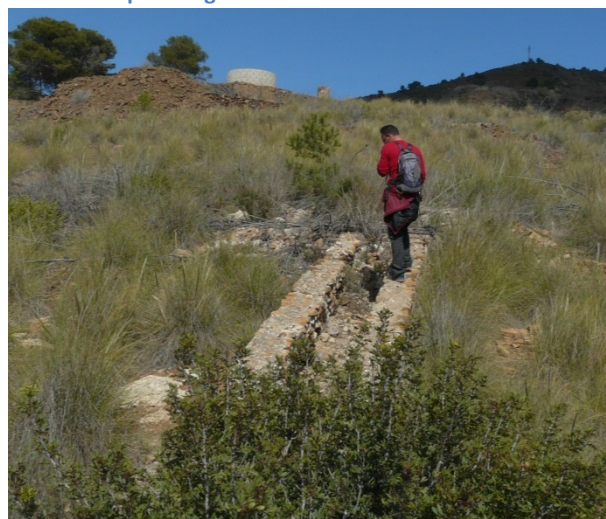
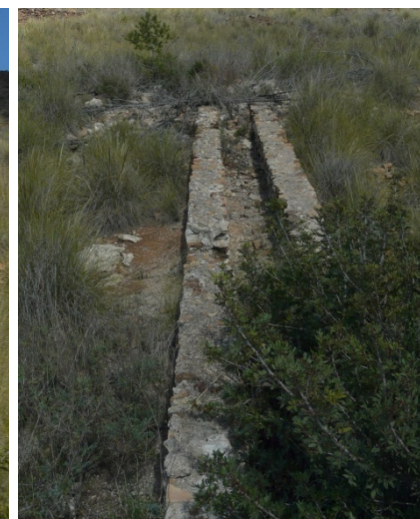
15 y 16. Conducción utilizada como galería de evacuación de humos desde la sala de calderas de la mina Siete Dolores II.

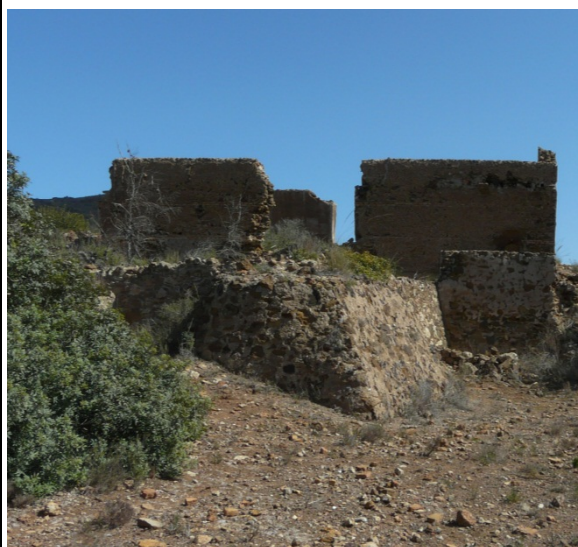
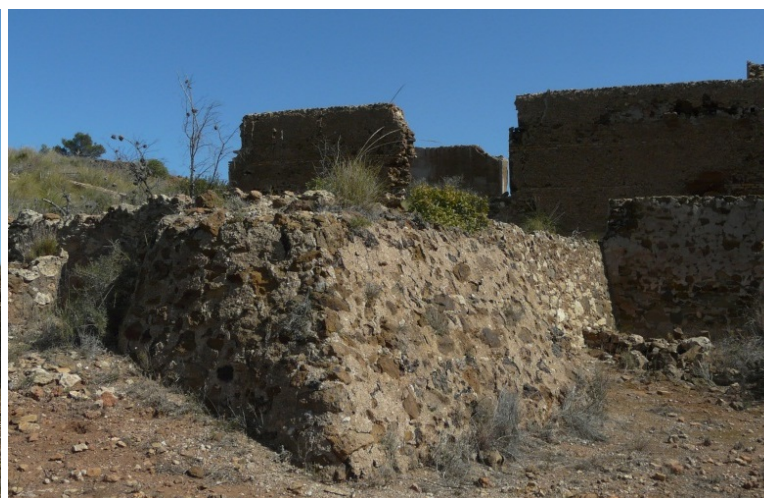
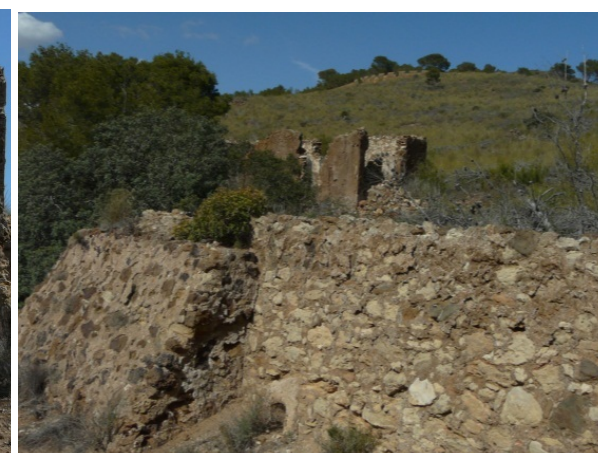
17, 18 y 19. Estado actual de los muros exteriores de la balsa anexa a la sala de máquinas y calderas de la mina Siete Dolores II.

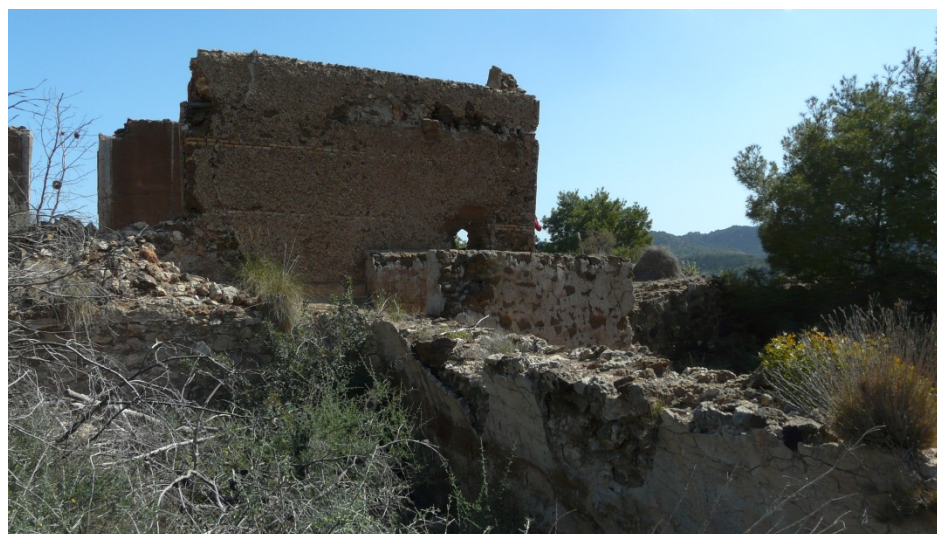
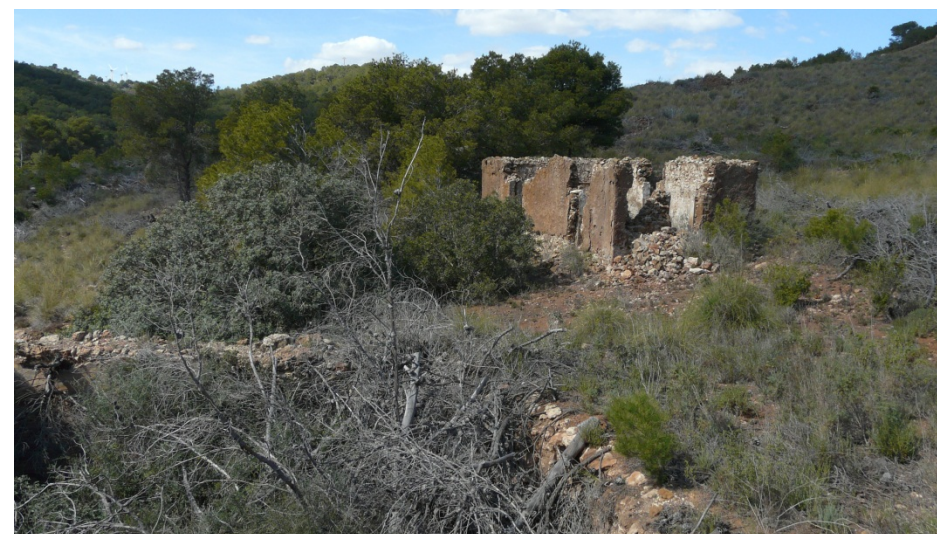
20 y 21. Estado actual del interior de la balsa anexa a la sala de máquinas y calderas de la mina Siete Dolores II. En parte se encuentra rellena con restos de árboles calcinados en el incendio de 2011.

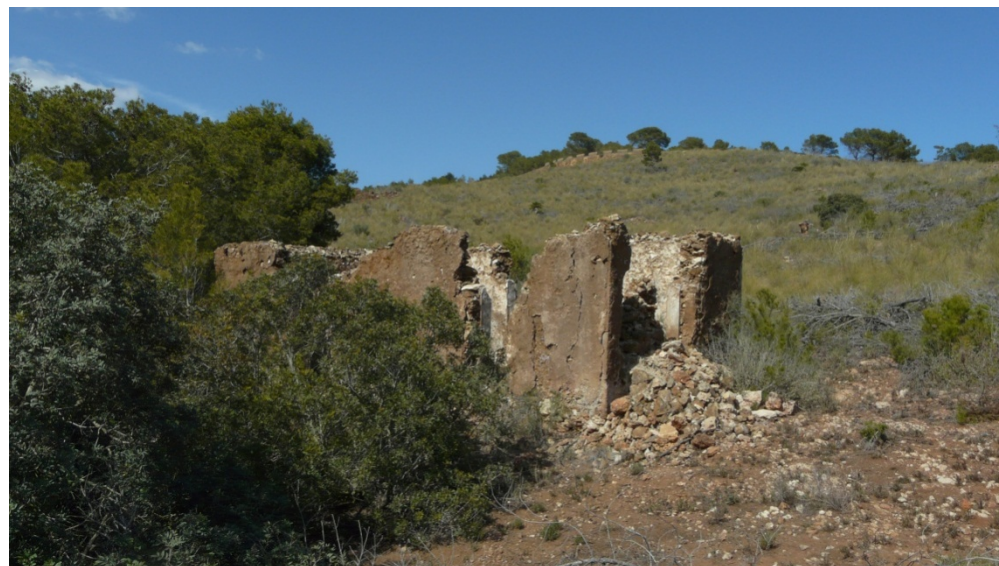
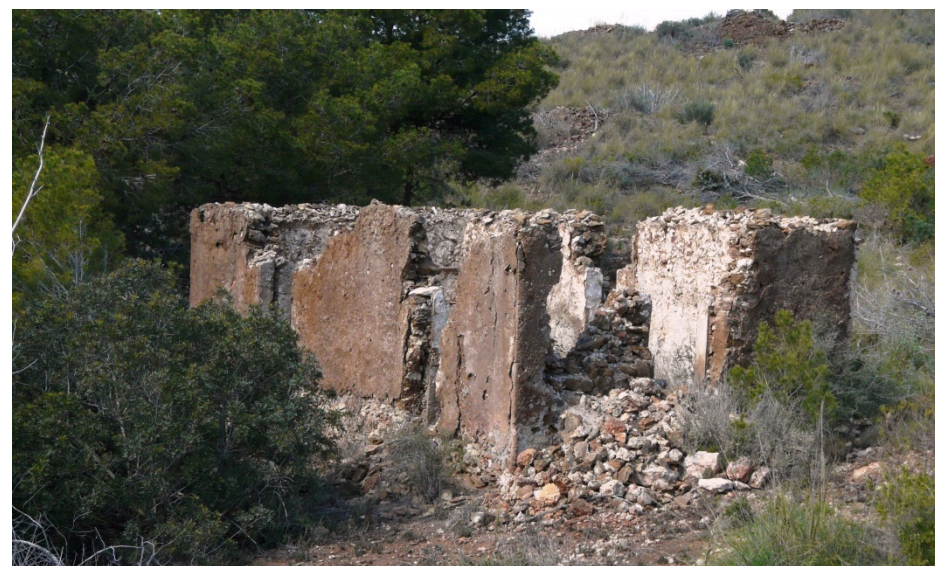
22 y 23. Estado actual del exterior de la edificación auxiliar localizada al oeste del pozo maestro de la mina Siete Dolores II y que podría ser una vivienda.

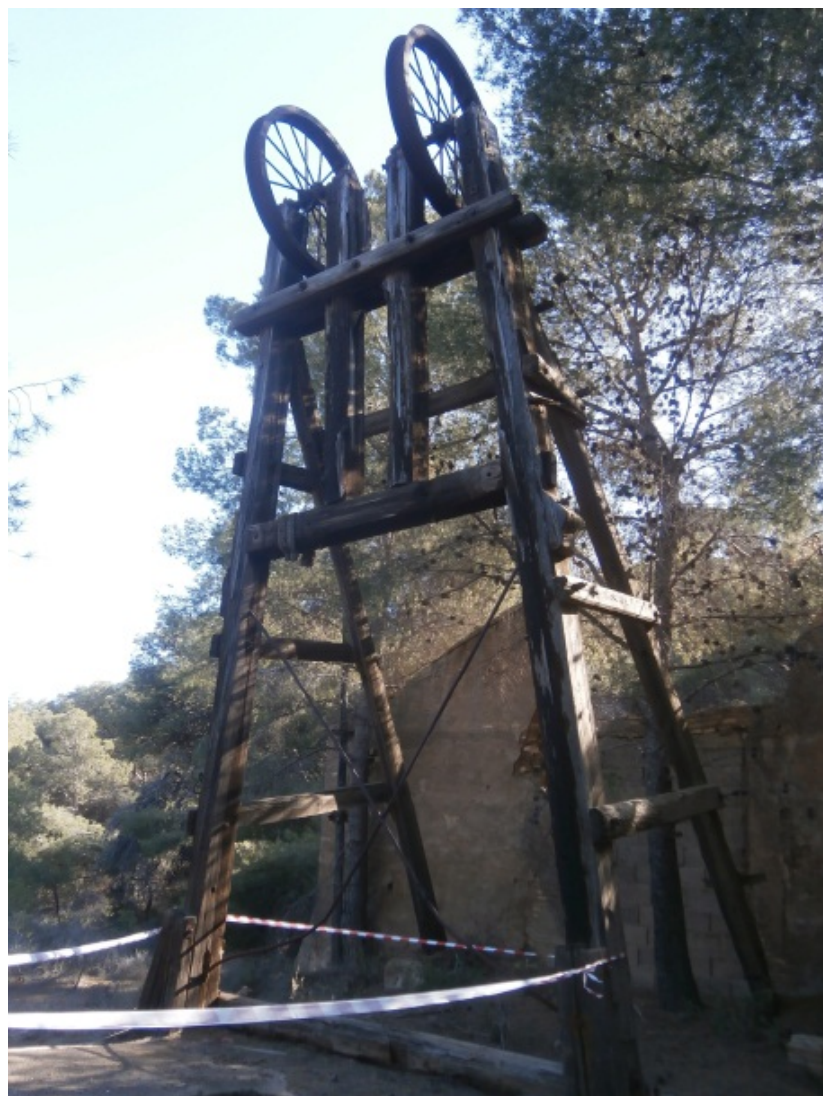
El castillete conserva las poleas y los elementos metálicos, pero se encuentra inclinado hacia adelante y presenta daño en alguna de sus patas. Es necesaria una intervención urgente para evitar su caída.

5 y 6. Estado actual del castillete de madera de la mina Santo Tomás.

| NIVEL DE RIESGO: Valoración global | SEGURIDAD PARA LAS PERSONAS | SEGURIDAD DEL ELEMENTO | |
|---|---|---|---|
| <p>Cierre del hueco de la plancha de hormigón para impedir caídas al pozo e intervención en el castillete para evitar que por su inclinación termine por derrumbarse. Limpieza, consolidación y cierre de los vanos de la casa de máquinas para que no se produzca el total expolio de la maquinaria de tracción que aún conserva. Señalización de riesgo de caída a las balsas.</p> | | | |

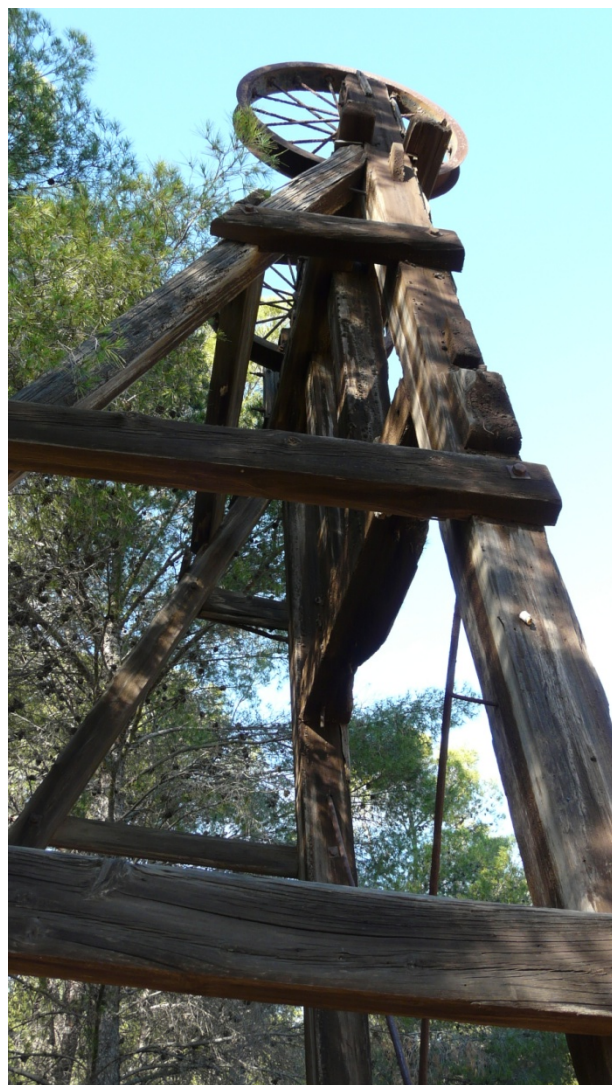
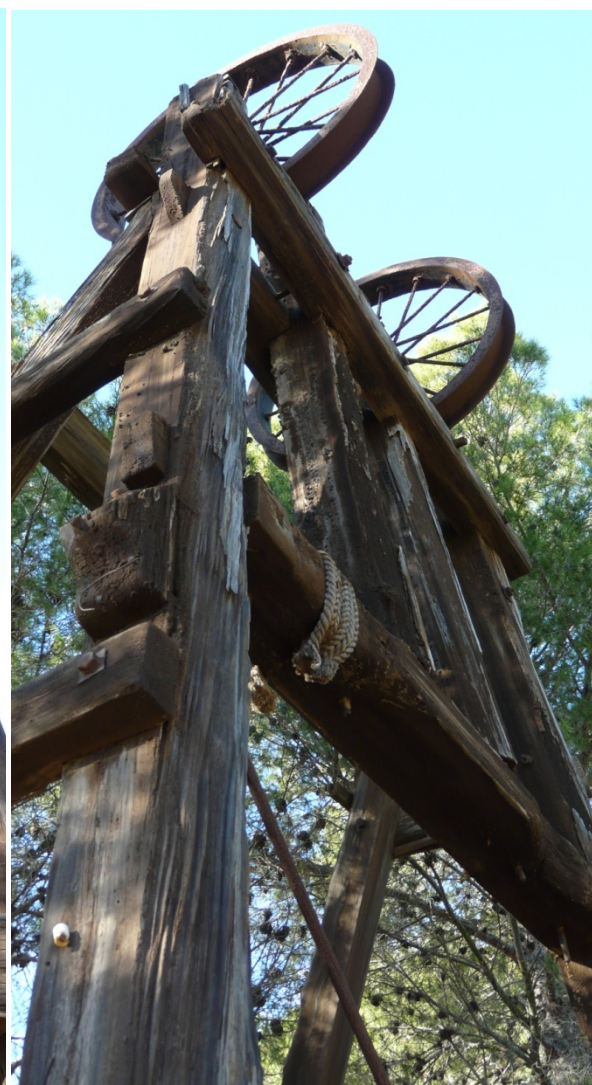
Castillete de madera de cuatro patas, con poleas y refuerzos metálicos. El estado de conservación del castillete es deficiente puesto que, aunque mantiene las dos poleas y los elementos metálicos, en algunas partes de su estructura la madera se está deteriorando y debería ser objeto de un tratamiento de restauración.

7 y 8. Detalles del estado actual del castillete de madera de la mina Santo Tomás.

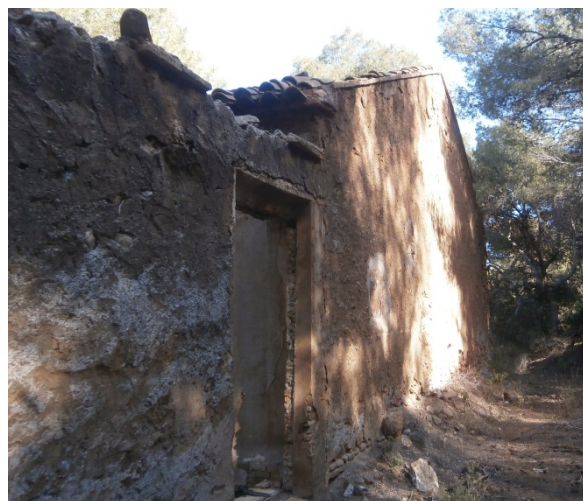
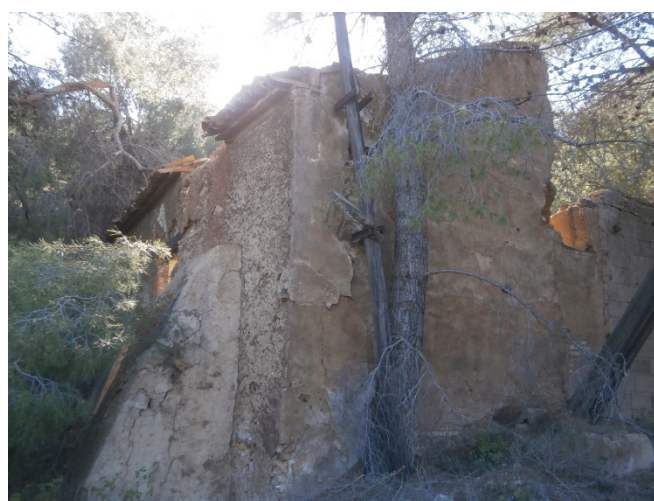
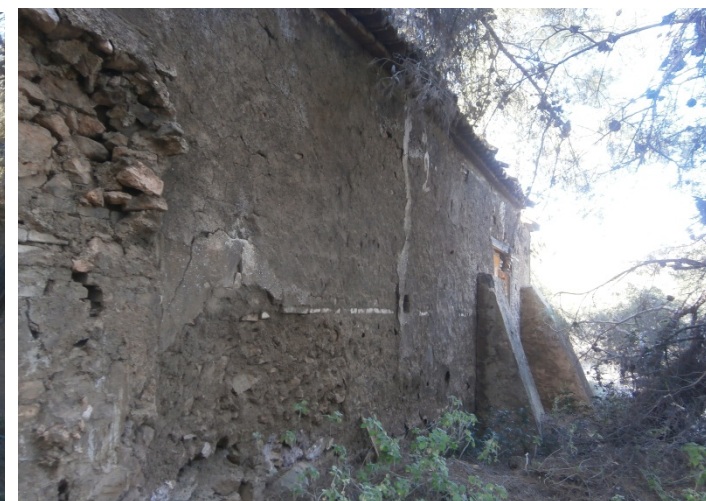
16, 17 y 18. Estado actual del exterior de la casa de máquinas de la mina Santo Tomás.

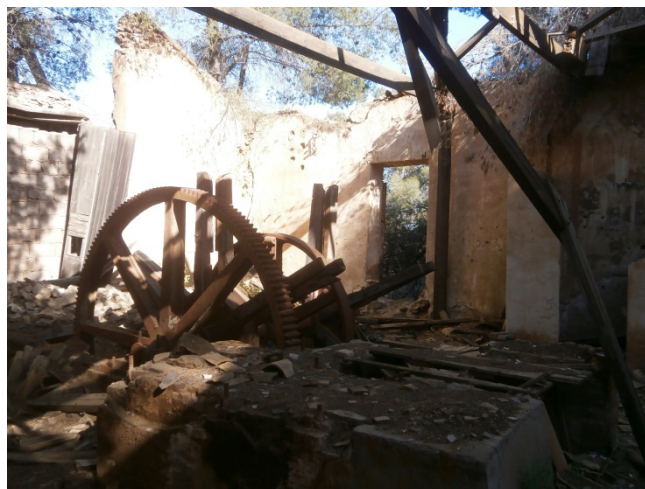
20 y 21. Estado actual del interior de la casa de máquinas de la mina Santo Tomás.

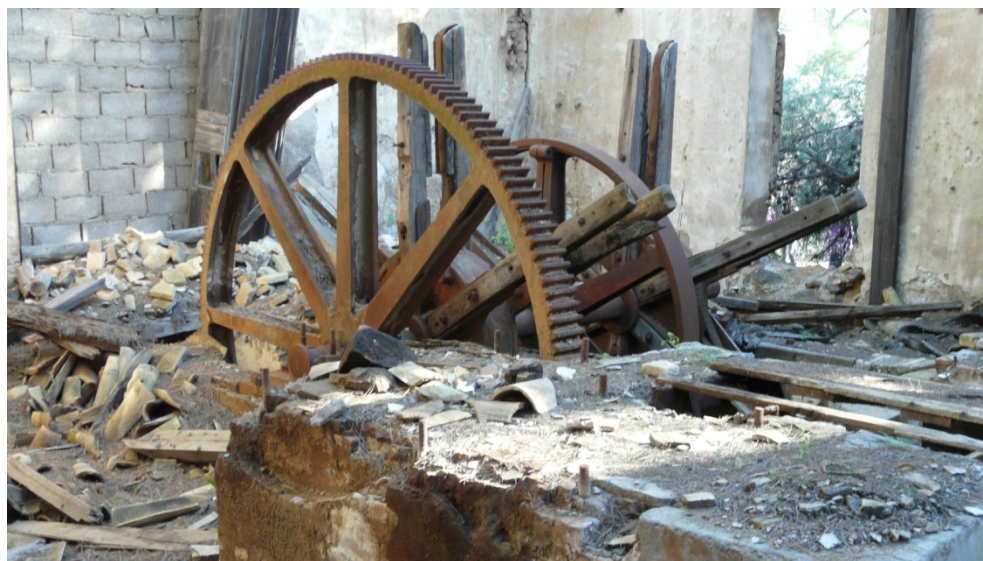
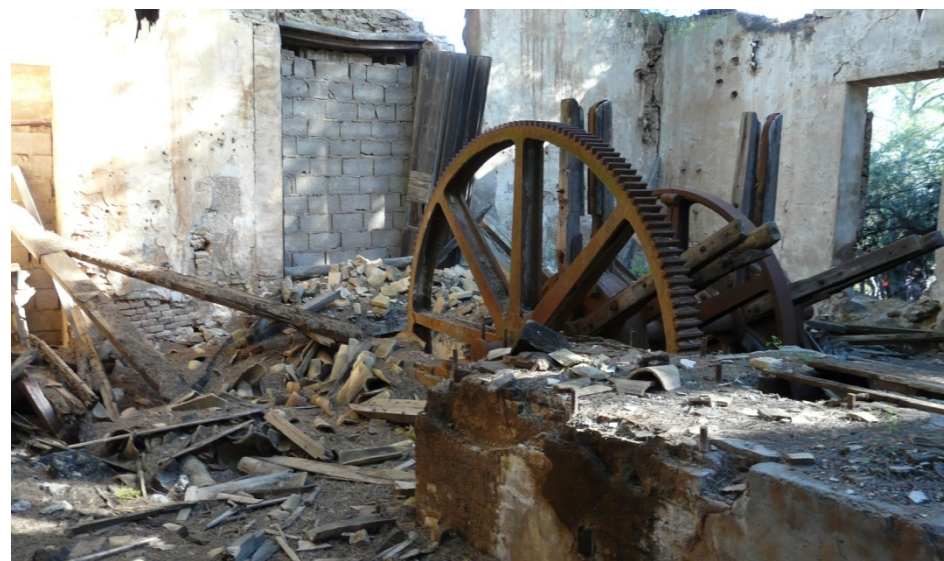
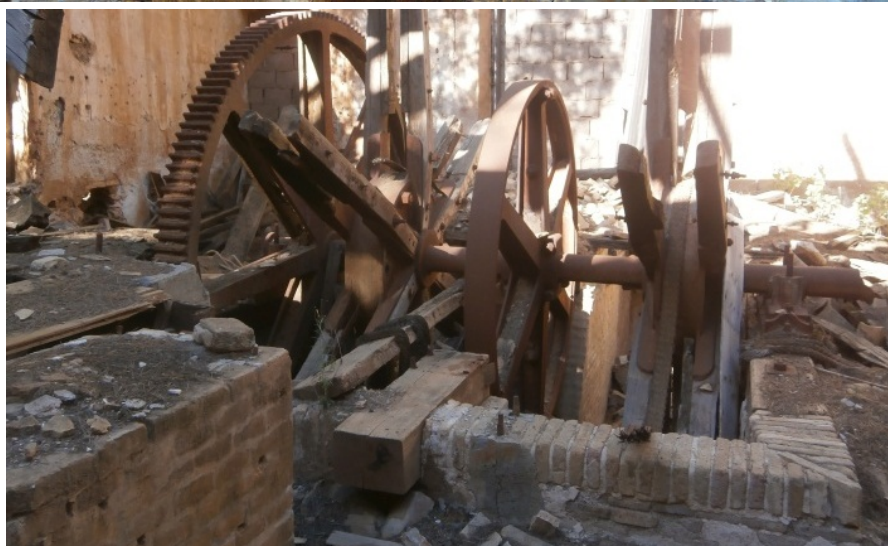
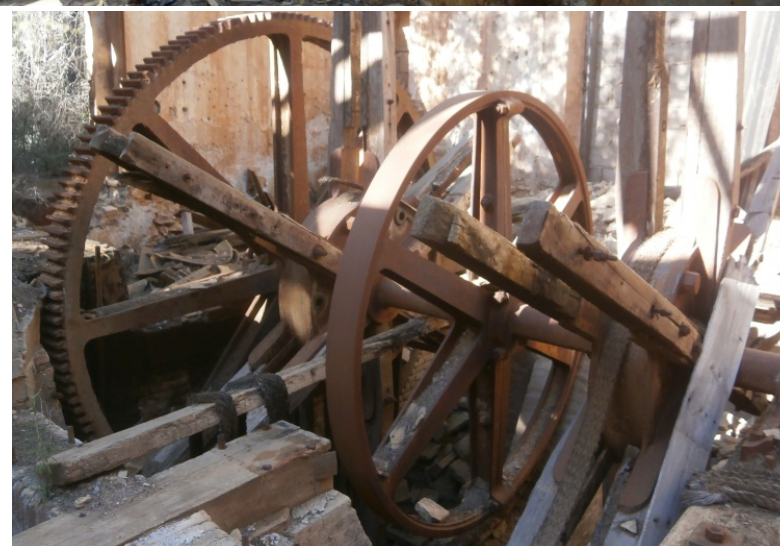
22, 23, 24 y 25. Estado actual de la maquinaria de tracción que alberga la casa de máquinas de la mina Santo Tomás.

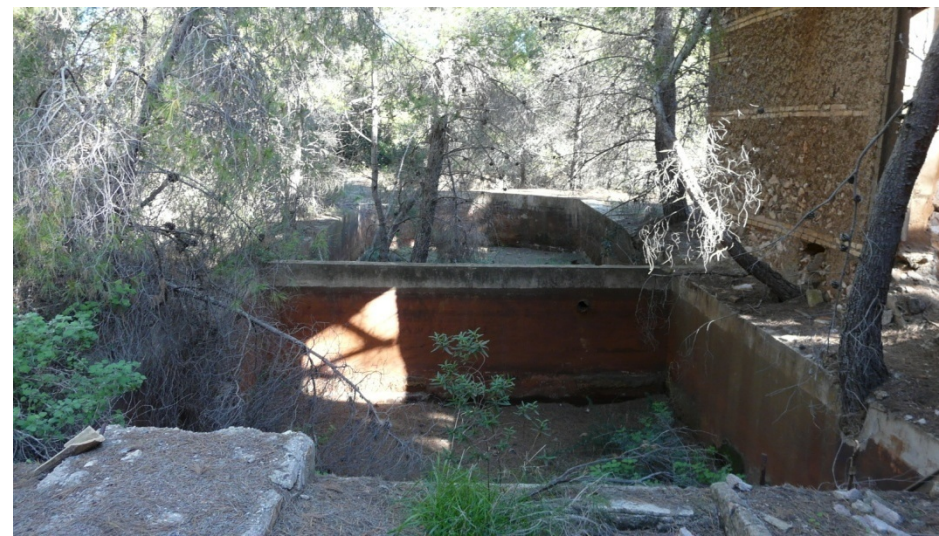
28 y 29. Estado actual de las balsas de la mina Santo Tomás.
