# SECTOR VII: CABEZO DE PONCE, PEÑA DEL ÁGUILA Y MONTE DE LAS CENIZAS. TOMO II

## Índice de contenido Sector VII. Tomo II: Peña del Aguila, vertiente Norte.

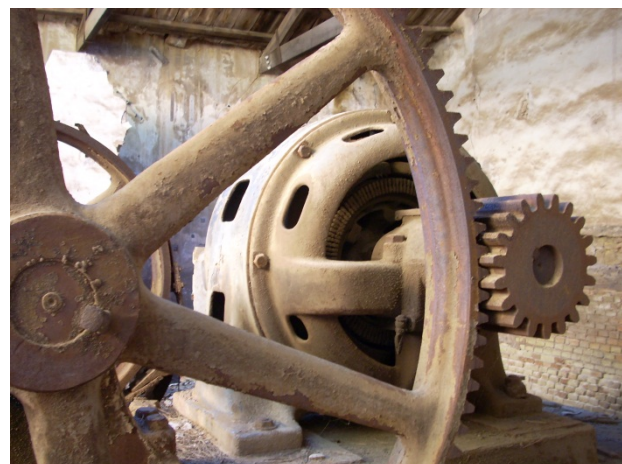
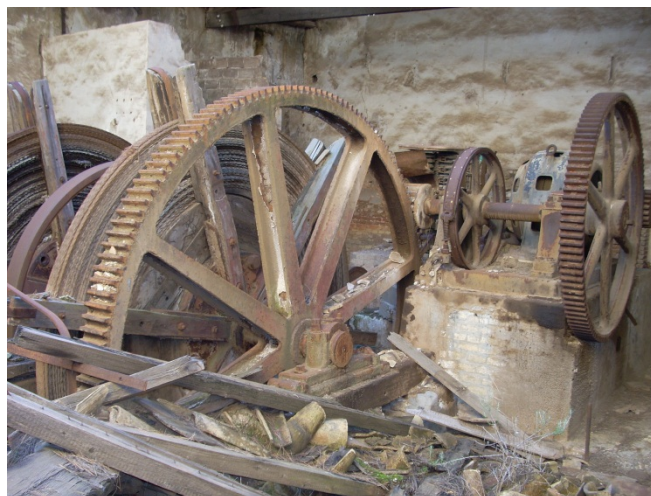
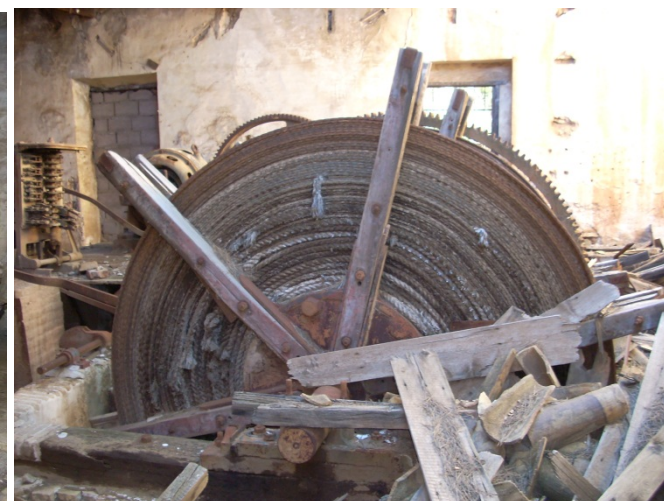
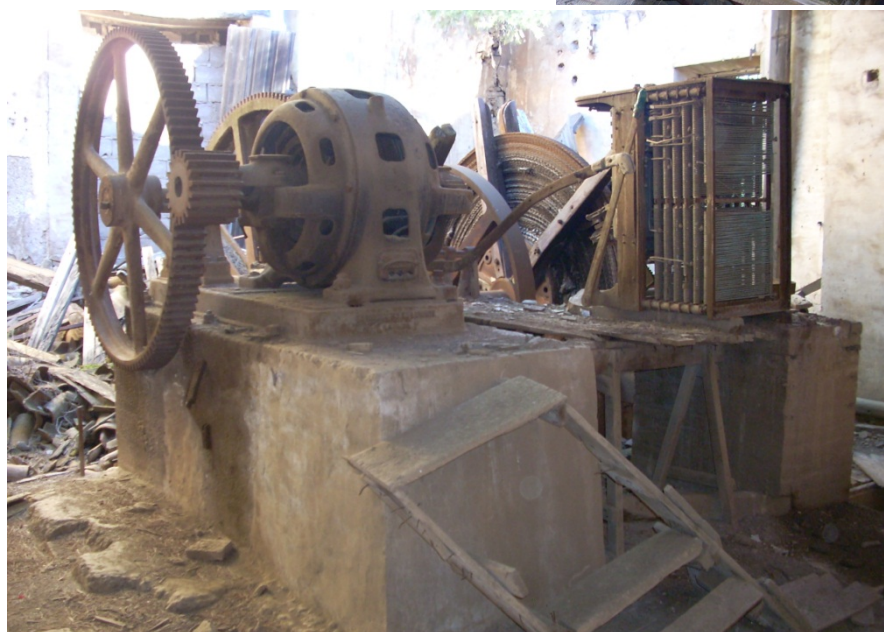
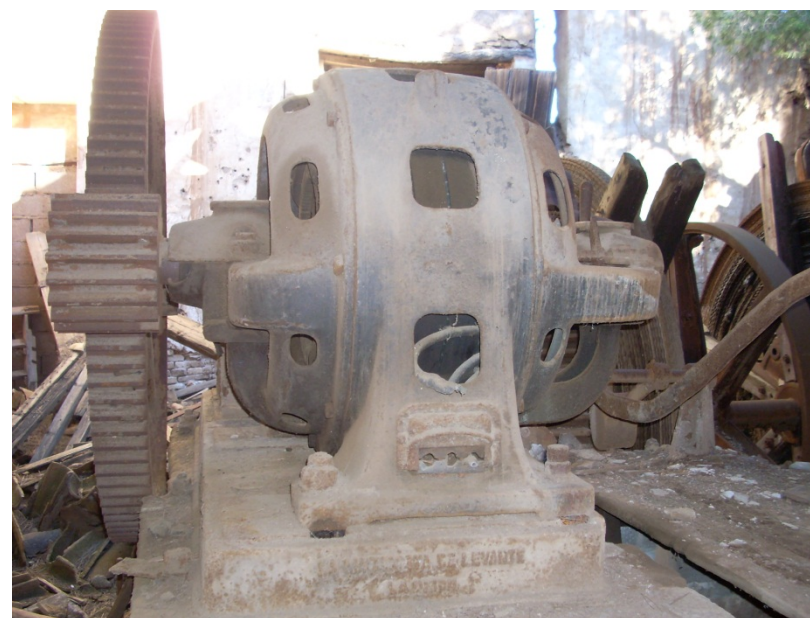
25, 26, 27, 28 y 29. Fotografías retrospectivas del estado de conservación de la maquinaria de tracción de la mina Santo Tomás en el año 2008.

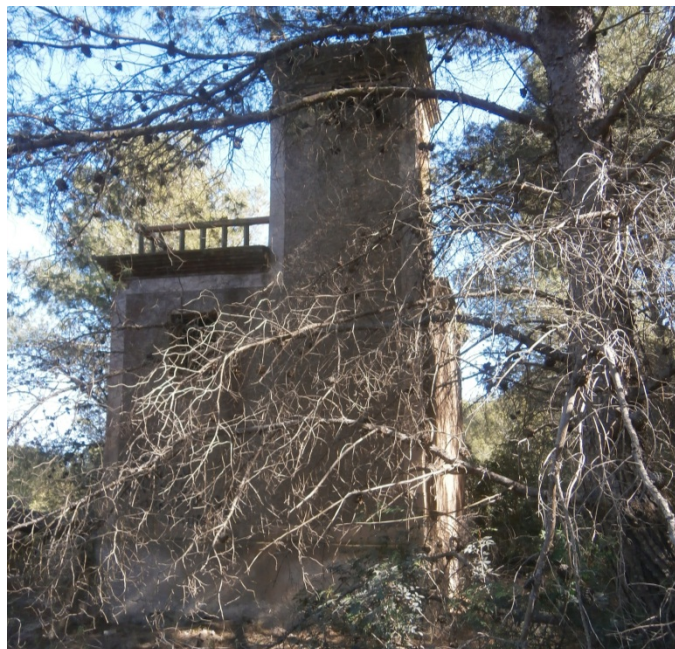
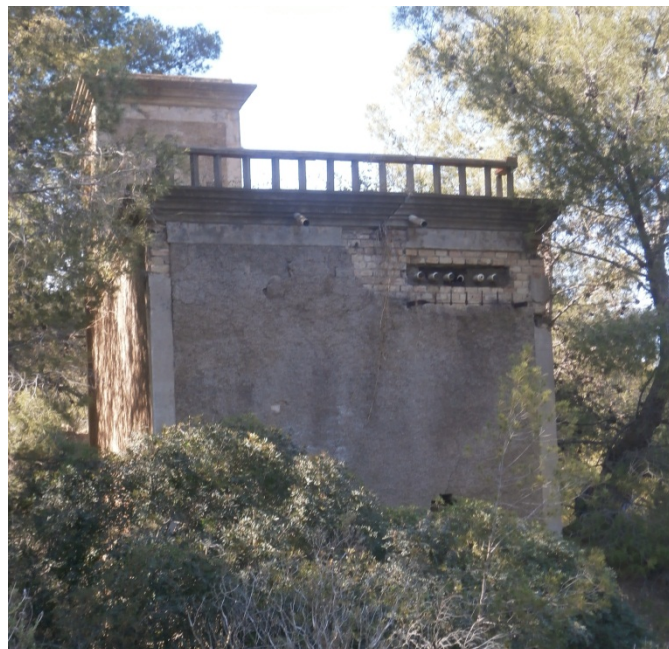
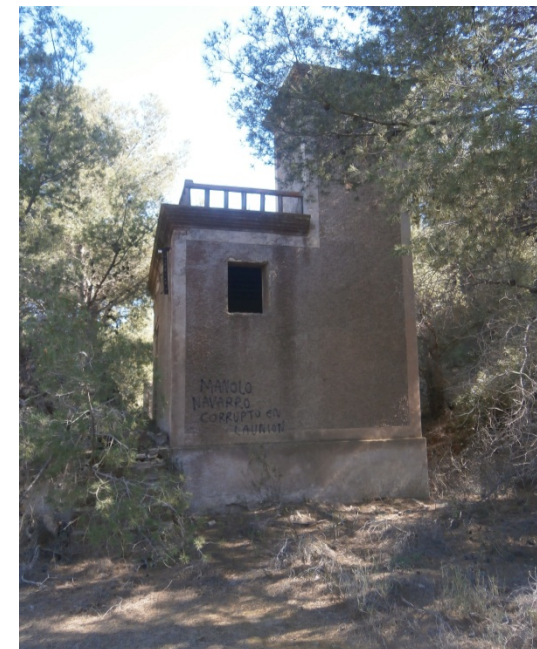
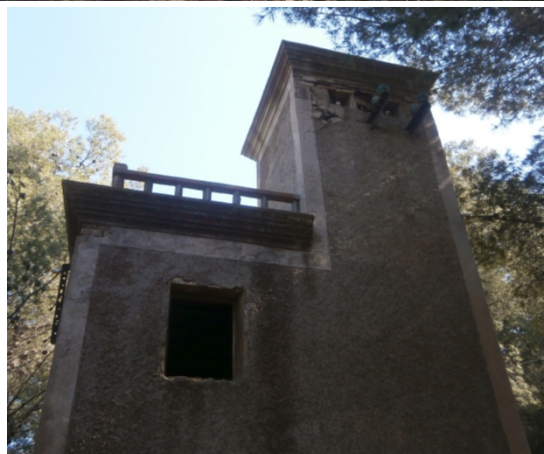
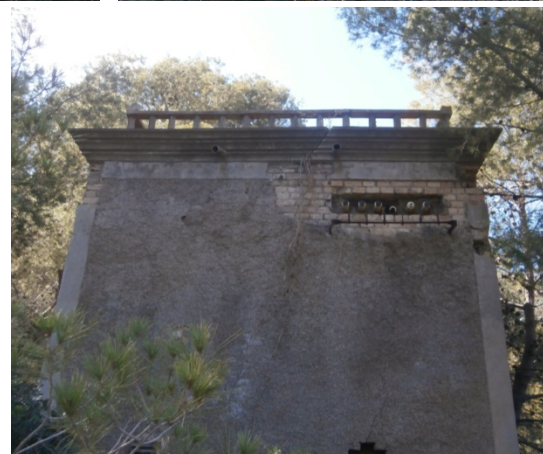
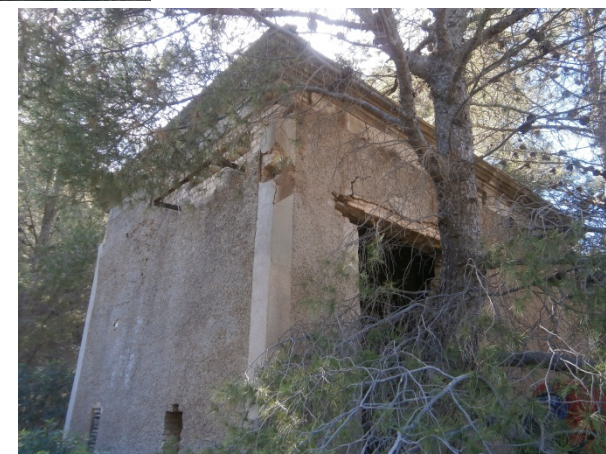
| <b>ESTADO DE CONSERVACIÓN: Valoración REGULAR, daño no estructural</b><br><p>De las instalaciones del lavadero apenas quedan restos y el centro de transformación de electricidad en general no presenta daños estructurales.</p> | | |

2, 3, 4, 5, 6 y 7. Estado actual del exterior del centro de transformación de electricidad de la mina Santo Tomás.

| <b>PROPUESTAS DE CONSERVACIÓN:</b><br><p>Limpieza y consolidación básica para evitar riesgos.</p> | | |

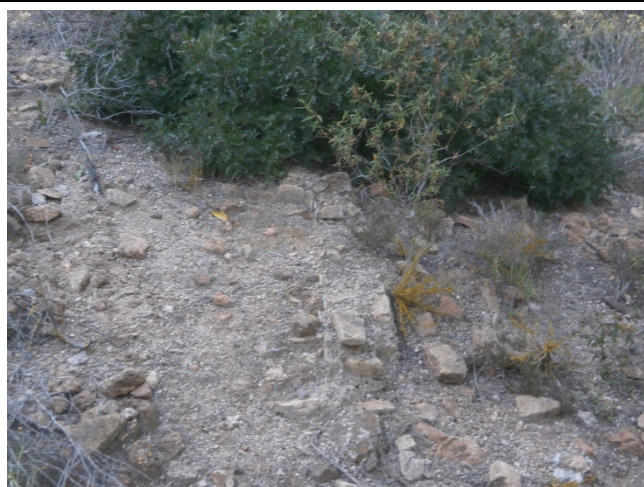
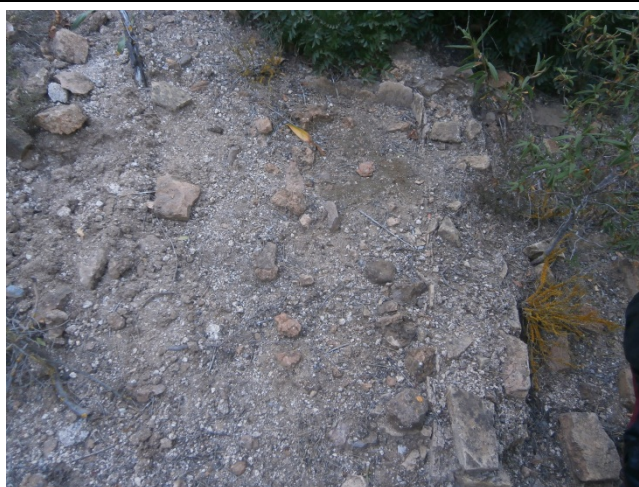
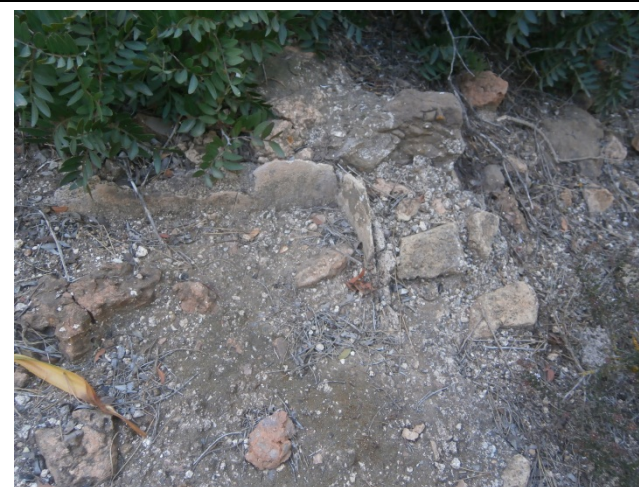
10, 11 y 12. Restos muy arrasados de canalizaciones y una posible criba de cajón del lavadero gravimétrico de la mina Santo Tomás.

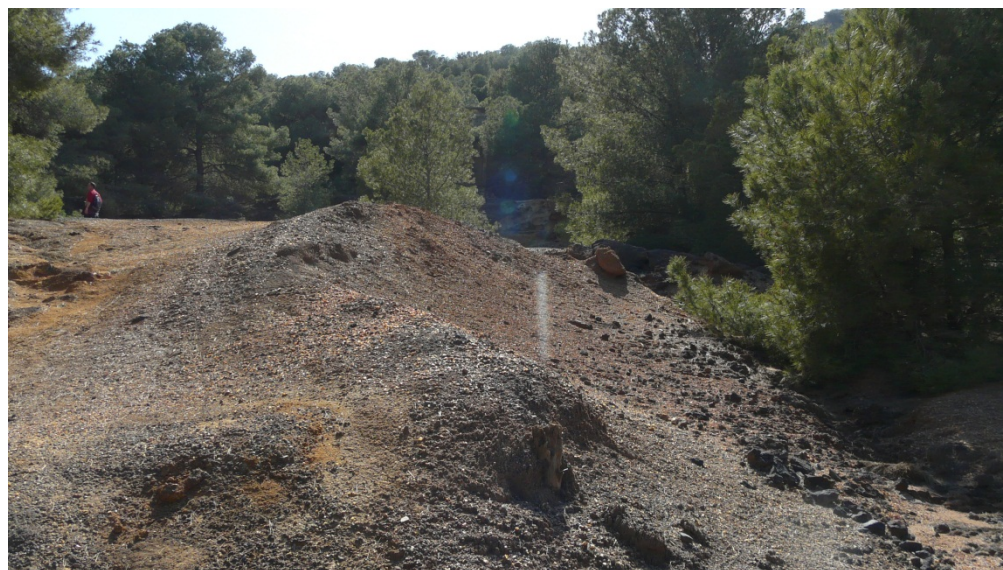
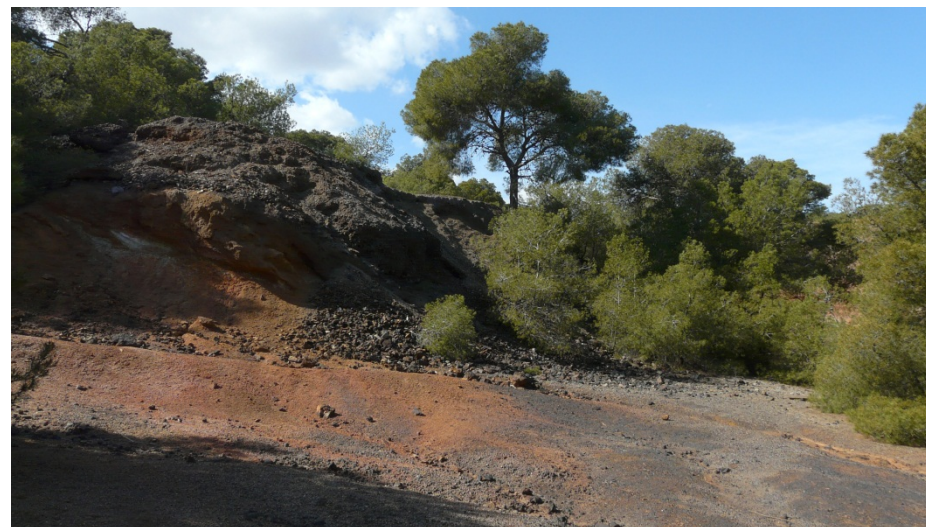
13 y 14. Terreras con materiales de granulometría gruesa compatibles con desechos de lavadero gravimétrico en la concesión minera Santo Tomás.

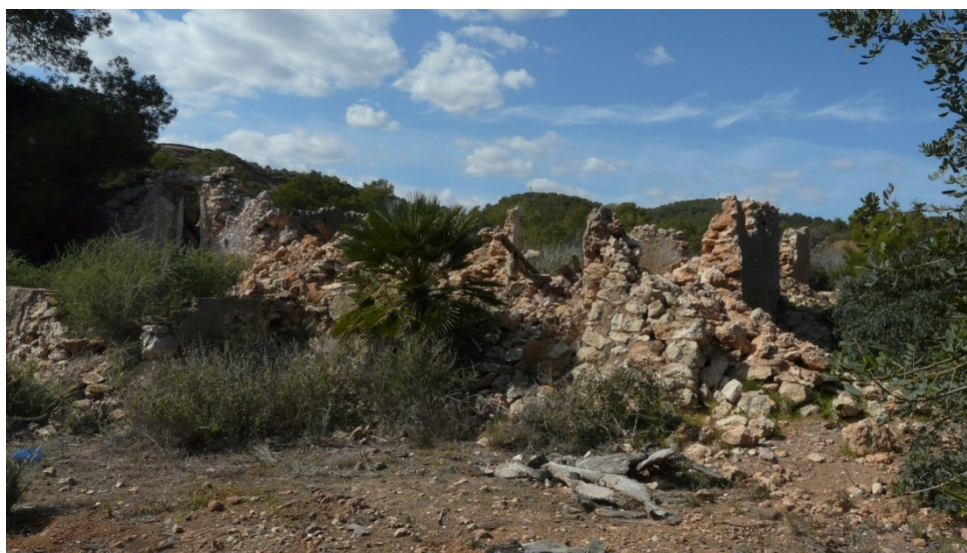
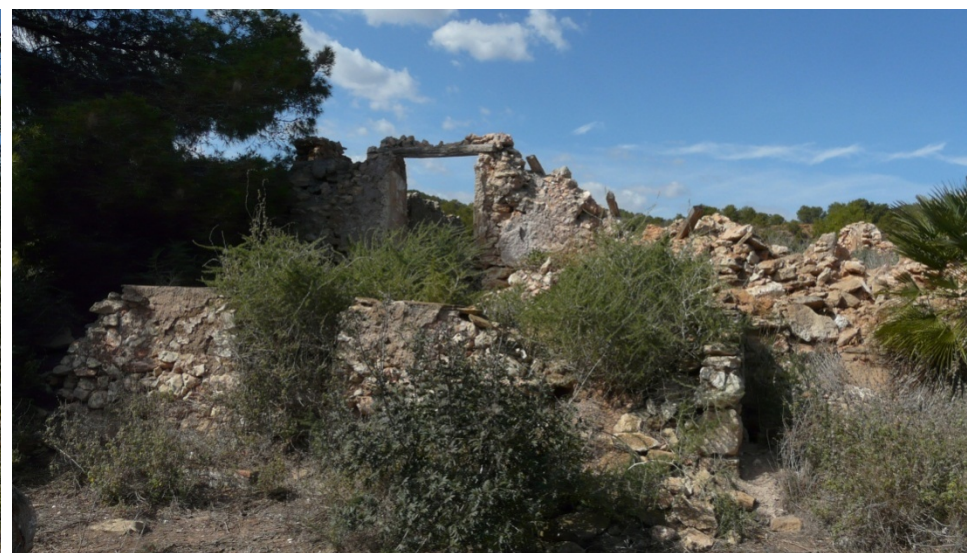
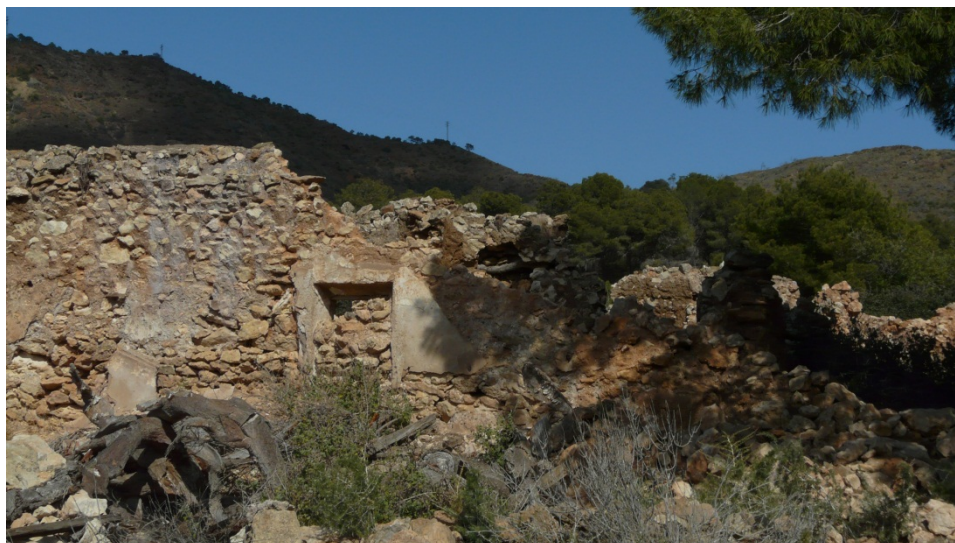
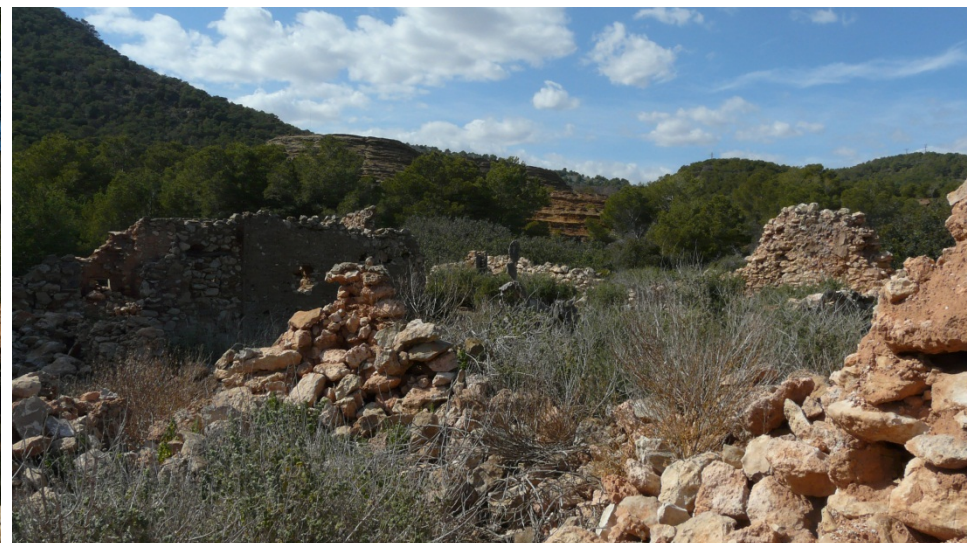
| <b>ESTADO DE CONSERVACIÓN: Valoración DEFICIENTE, daño estructural</b><br>Elementos muy deteriorados, casi en ruinas. | | |

2, 3, 4, y 5. Estado actual de las instalaciones auxiliares de la mina La Cruz consistentes en un grupo de viviendas en ruinas.

| <b>PROPUESTAS DE CONSERVACIÓN:</b><br><br>Se recomienda una limpieza y consolidación básica para minimizar riesgos y evitar la desaparición de la instalación.<br>Sellar el sondeo de agua con chapa soldada y reconstruir el brocal del pozo. | | |

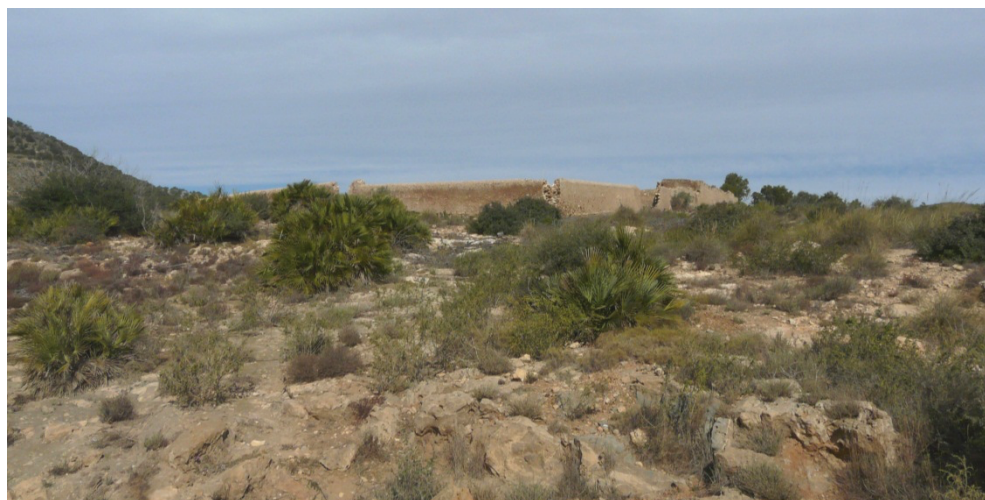
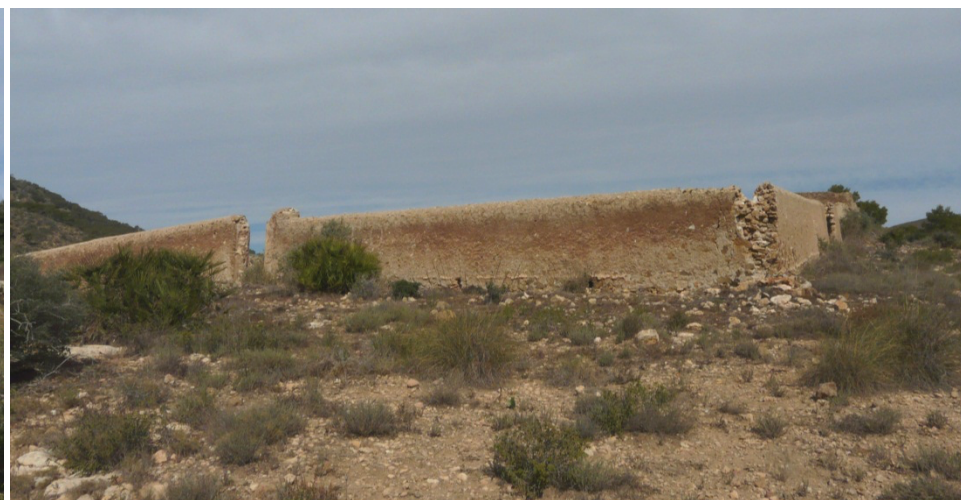
| Muro perimetral en buen estado general sin aparente daño estructural. La mitad de la fachada norte está derribada por el expolio de mampostería. Las estancias interiores están algo más deterioradas por expolios de las carpinterías de los vanos. | | |

2 y 3. Estado actual del exterior del establo de la mina Amalia.

| Limpieza y consolidación básica para evitar riesgos. Desprendimientos por expolios que deben consolidarse para que el elemento no siga deteriorándose. | | |

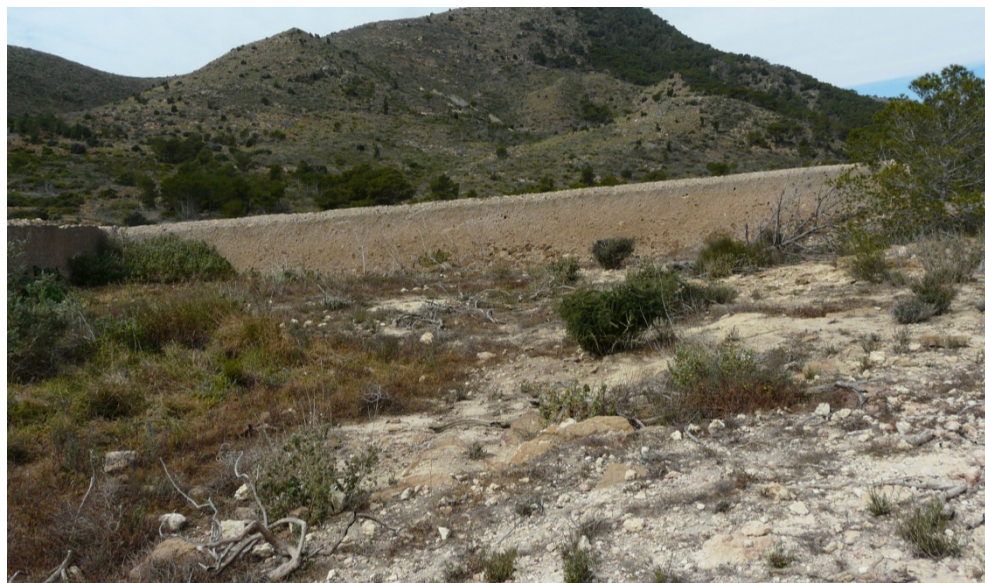
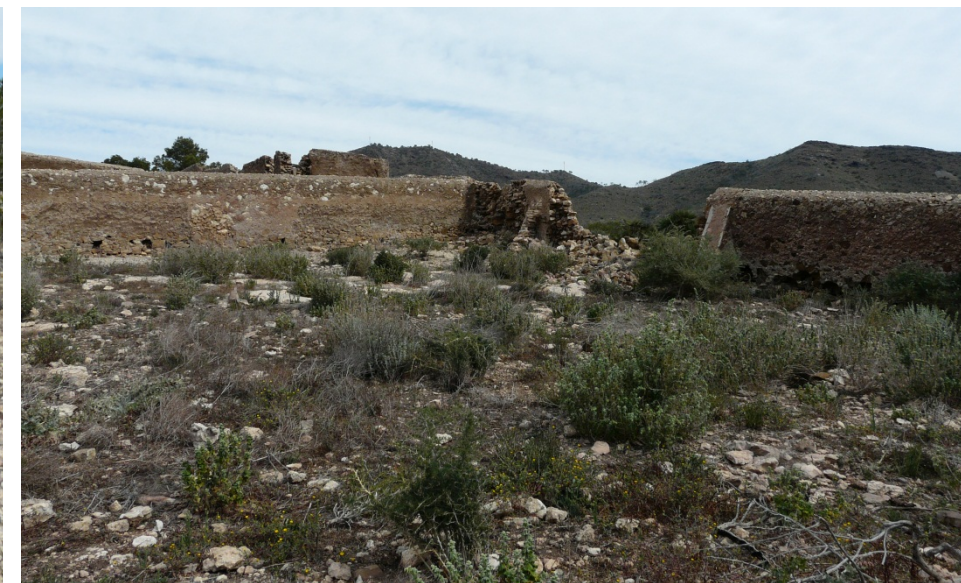
4 y 5. Estado actual del interior del establo de la mina Amalia.

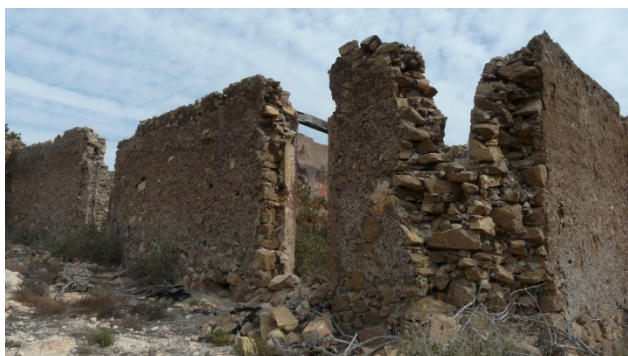
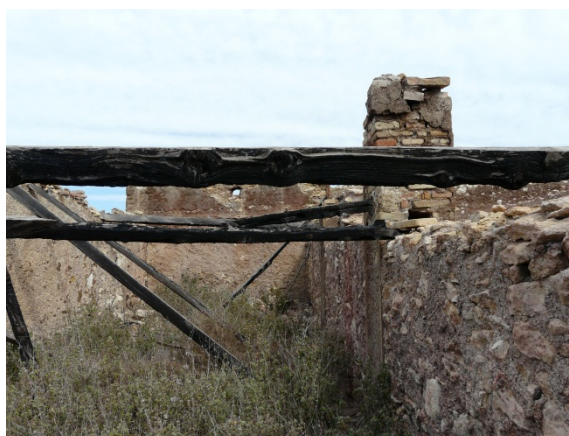
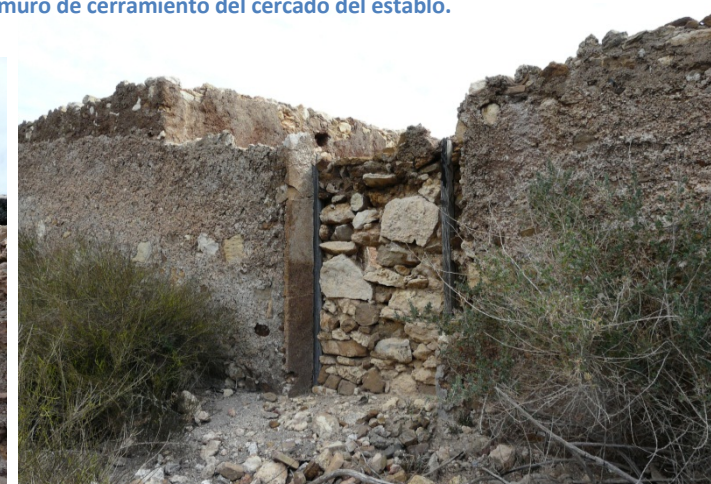
8, 9 y 10. Estado actual de las dependencias localizadas en el interior de los patios del establo. Se aprecian algunas vigas de madera calcinadas por el gran incendio que afectó a la zona el año 2011.

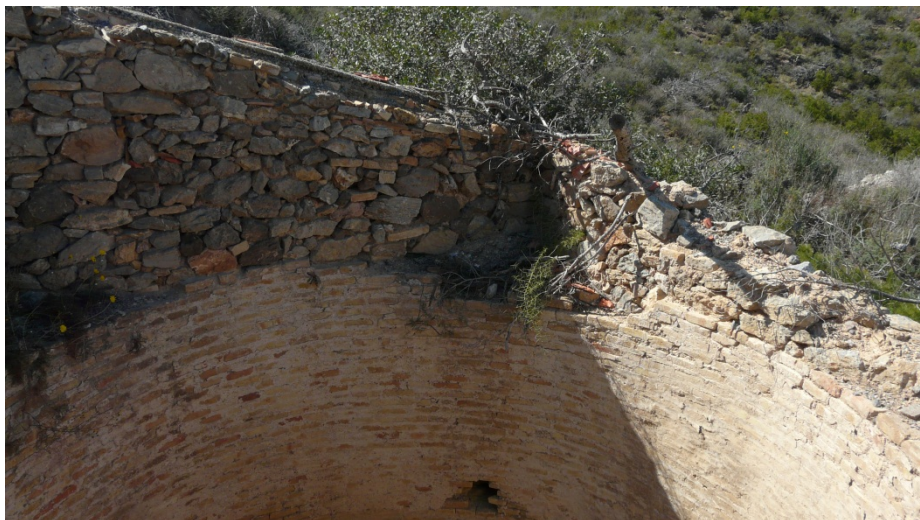
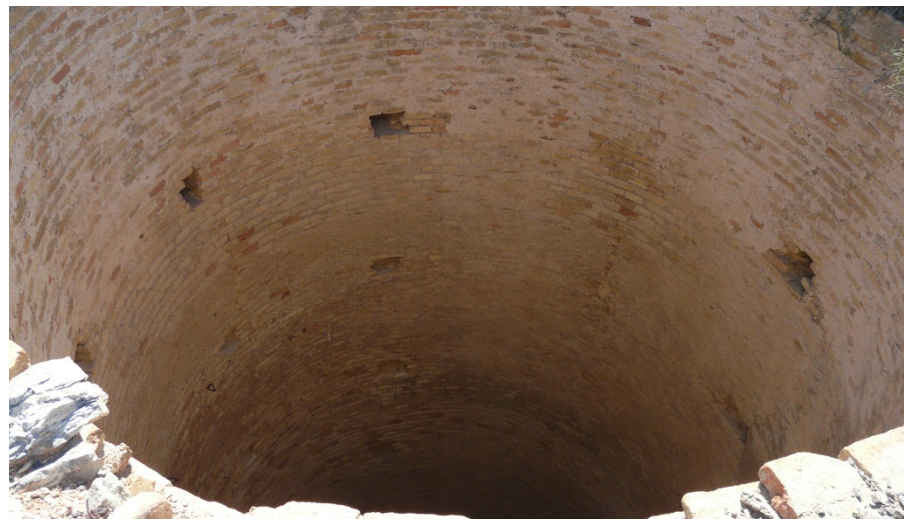
7 y 8. Estado actual del pozo maestro completamente forrado de ladrillo macizo de la mina Genara.

| Acondicionamiento, protección y señalización del acceso a galería-pozo. Adecuación del brocal del pozo. Cerrar completamente los muros de la edificación para impedir el acceso al pozo, y acondicionar la galería de acceso a la caña del pozo para que no exista riesgo de caída al mismo. | | | |

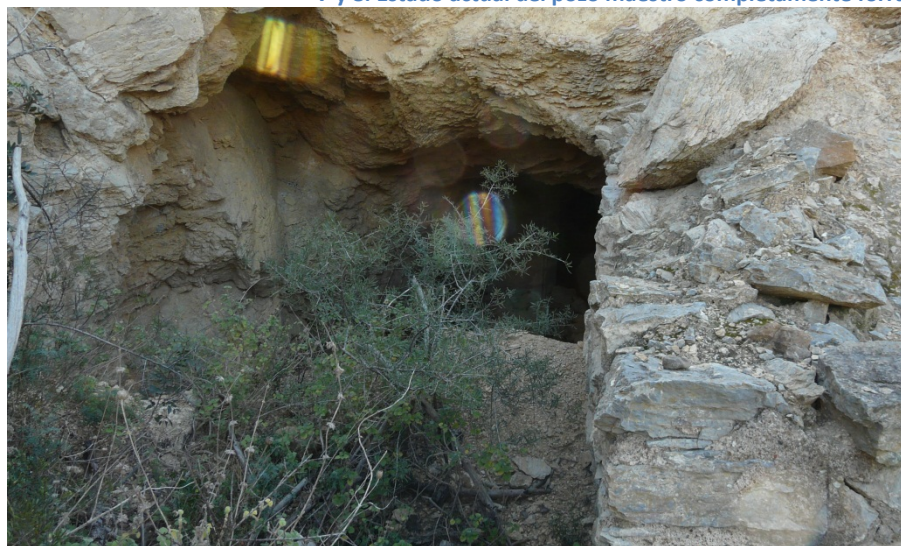
9. Estado actual del acceso por medio de galería horizontal al pozo maestro de la mina Genara.

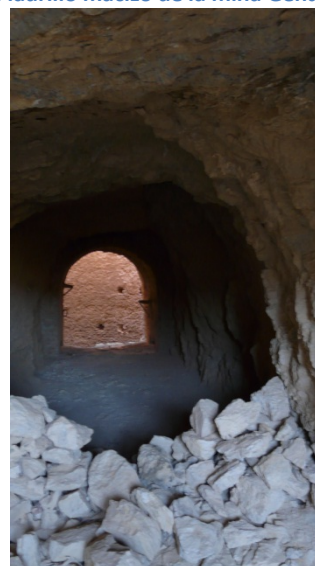
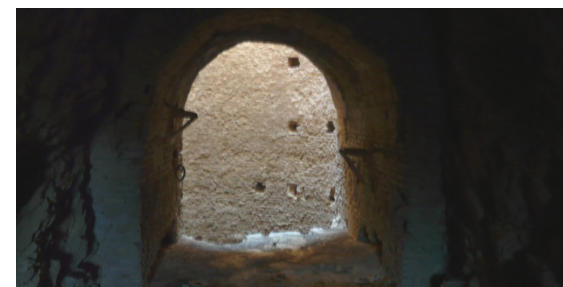
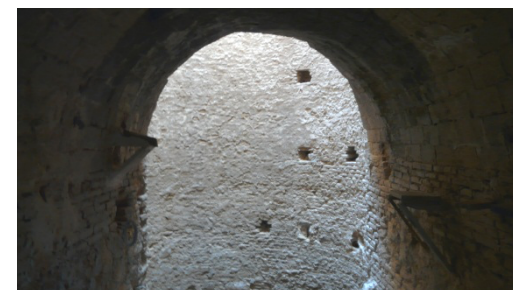
10, 11 y 12. Interior de la galería horizontal de acceso al pozo maestro de la mina Genara.

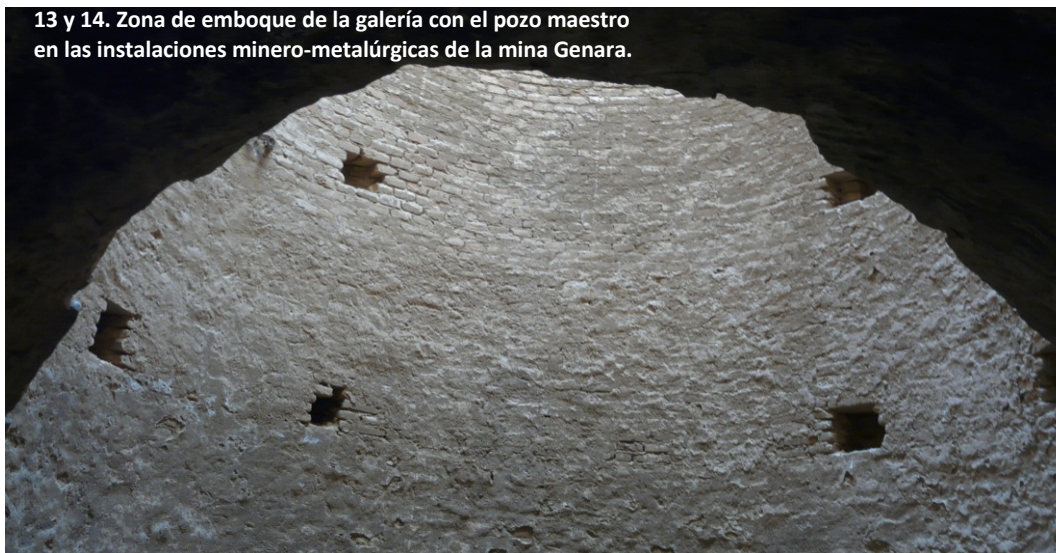
15. Pozo maestro de la mina Genara visto desde la galería horizontal de acceso.

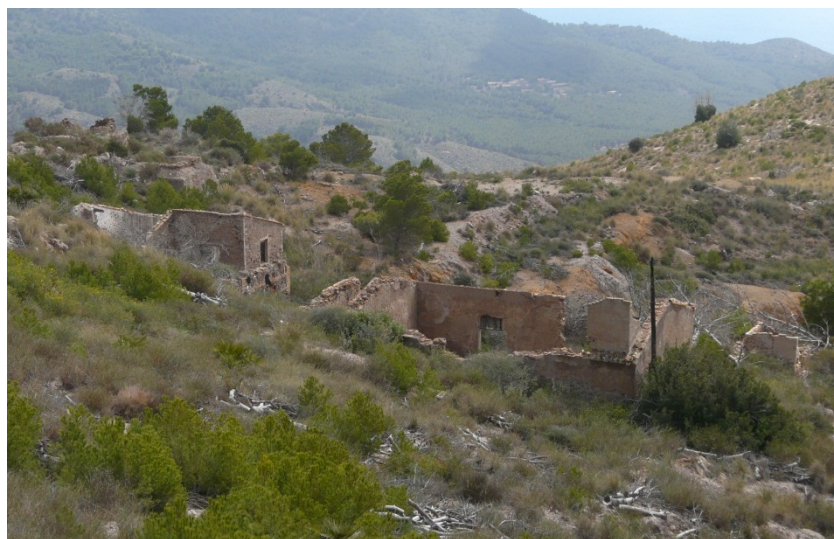
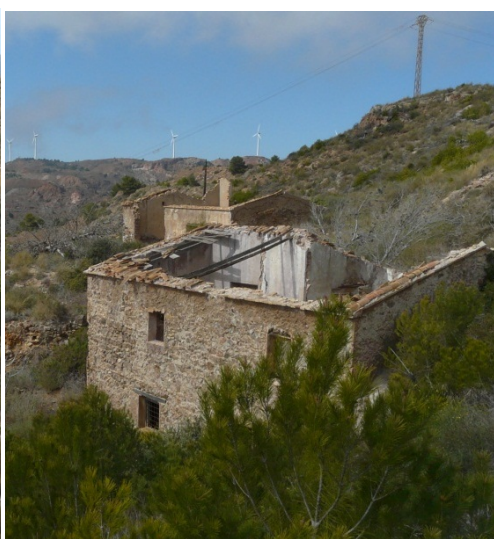
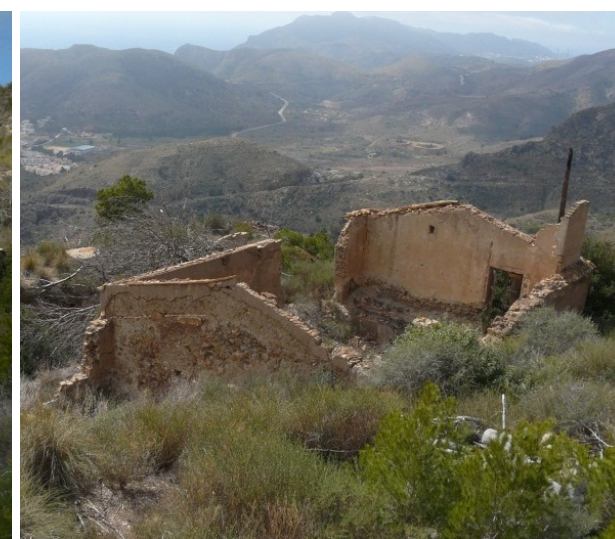
2, 3 y 4. Estado actual de las instalaciones de la mina Más Alerta.

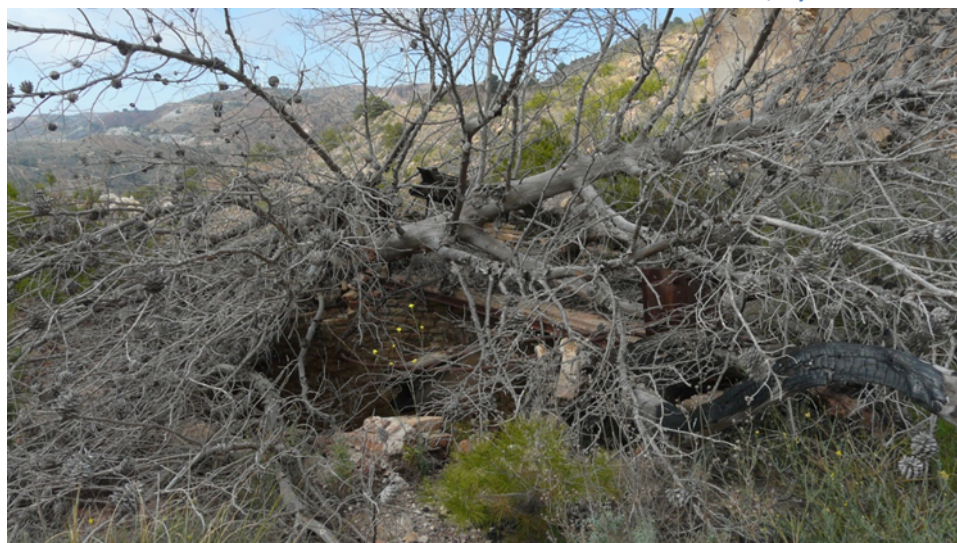
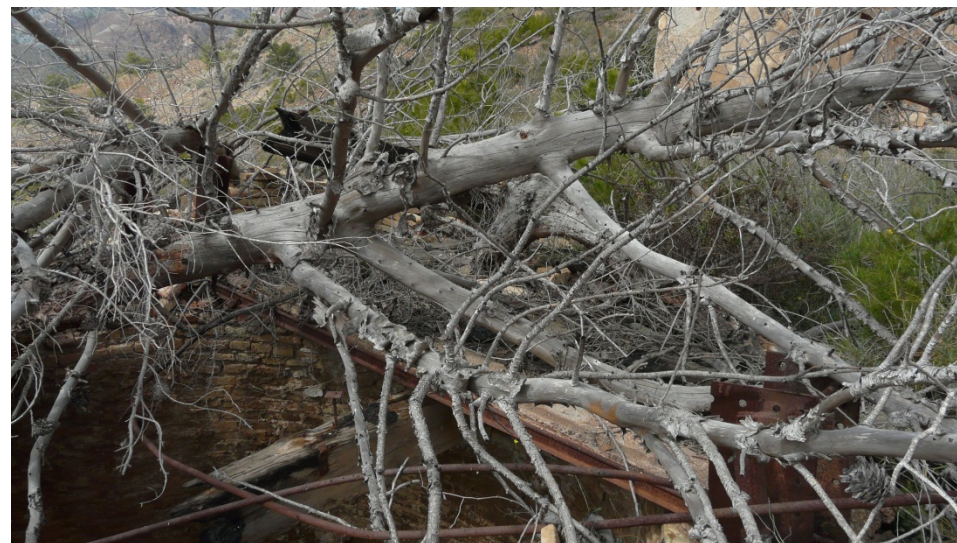
Del castillete sólo quedan restos de madera calcinada ya que ardió en el incendio de 2011. Estado deficiente de las instalaciones con daño estructural en muros de carga y forjados. Existen dos pozos de alto riesgo: C-688 sin brocal y C-1401 con un semibrocal muy precario.

5 y 6. Pozo maestro de la mina Más Alerta.

Se propone limpieza y consolidación básica para evitar riesgos. Construcción de brocales de los dos pozos. Se necesitan refuerzos estructurales para sostener muros de carga y forjados ya que están dañados con alto riesgo de colapso y hundimiento.

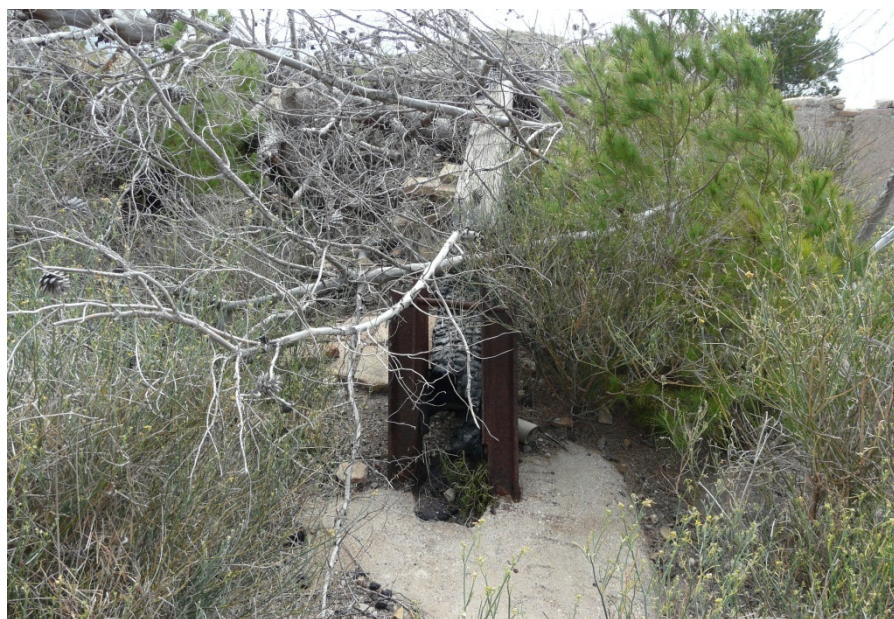
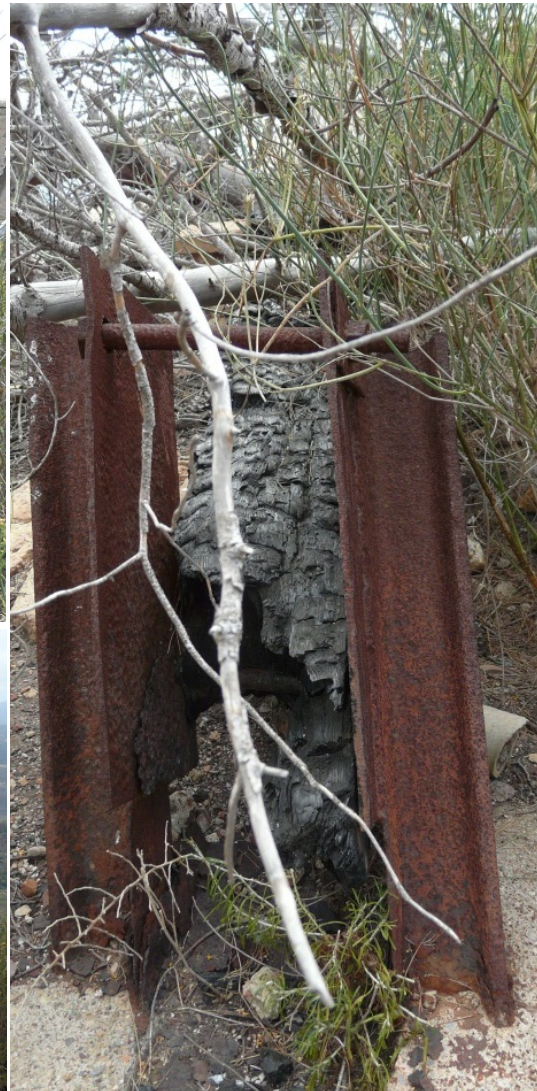
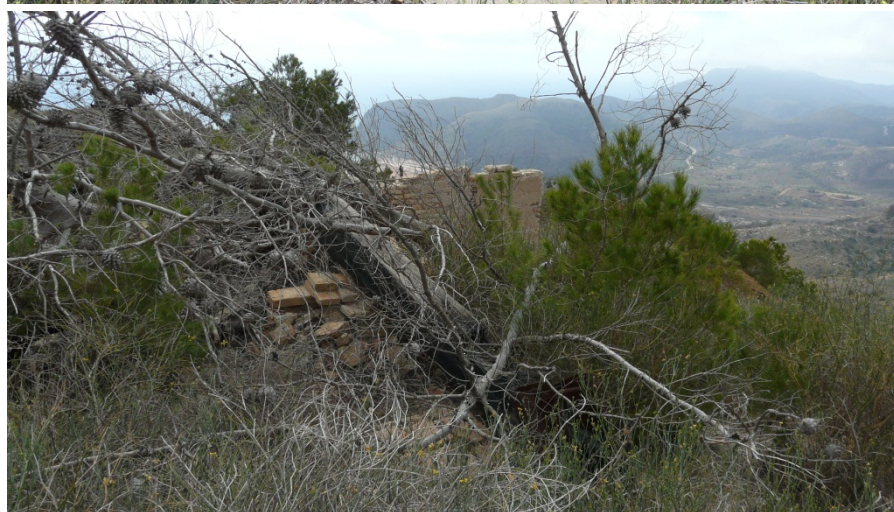
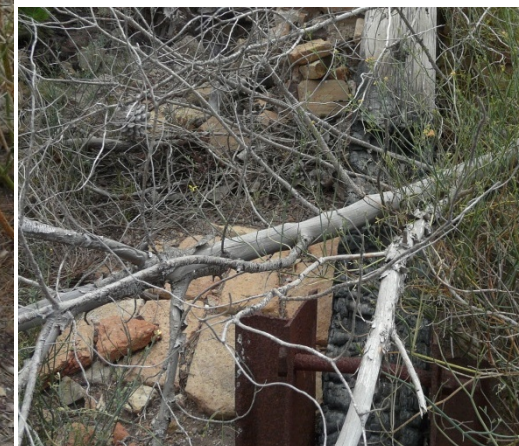
7, 8, 9 y 10. Restos del castillete de madera de la mina Más Alerta calcinados por el incendio de 2011.

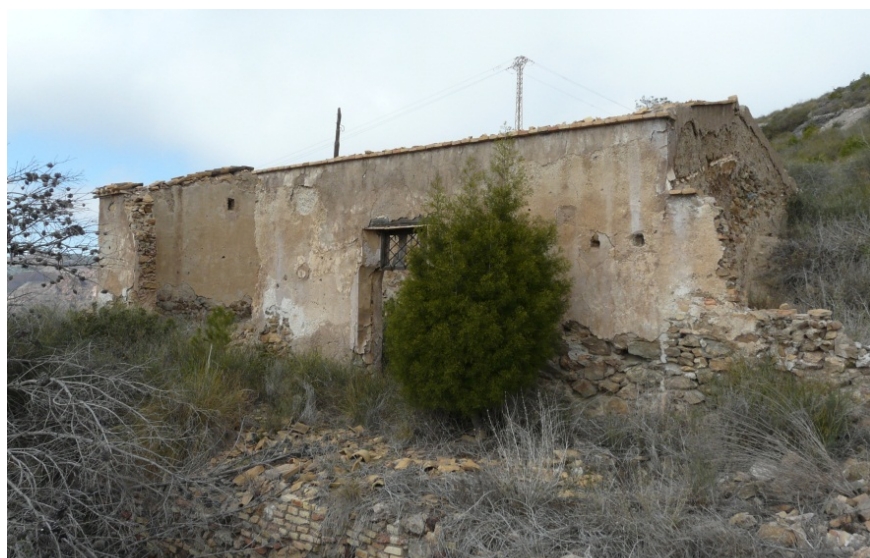
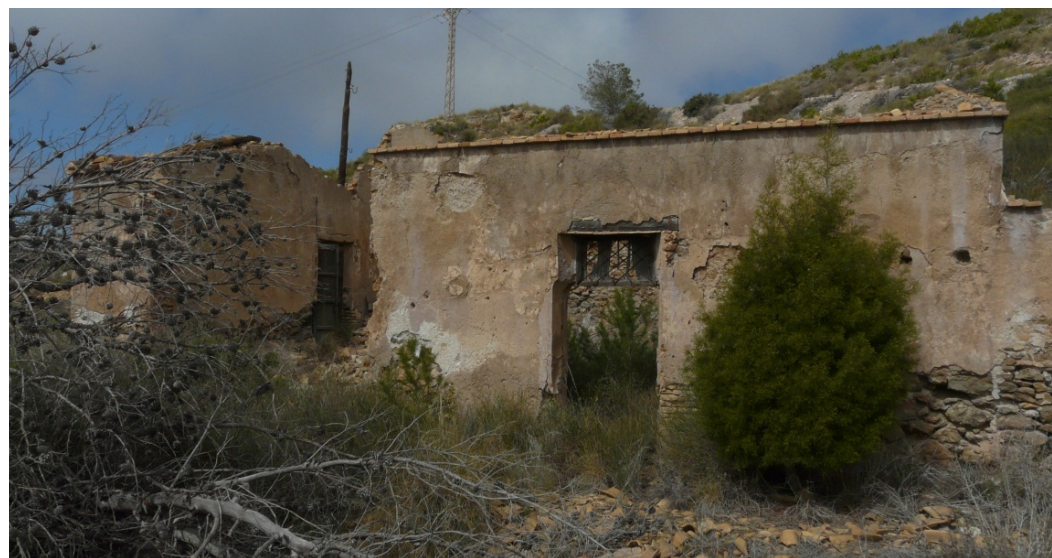
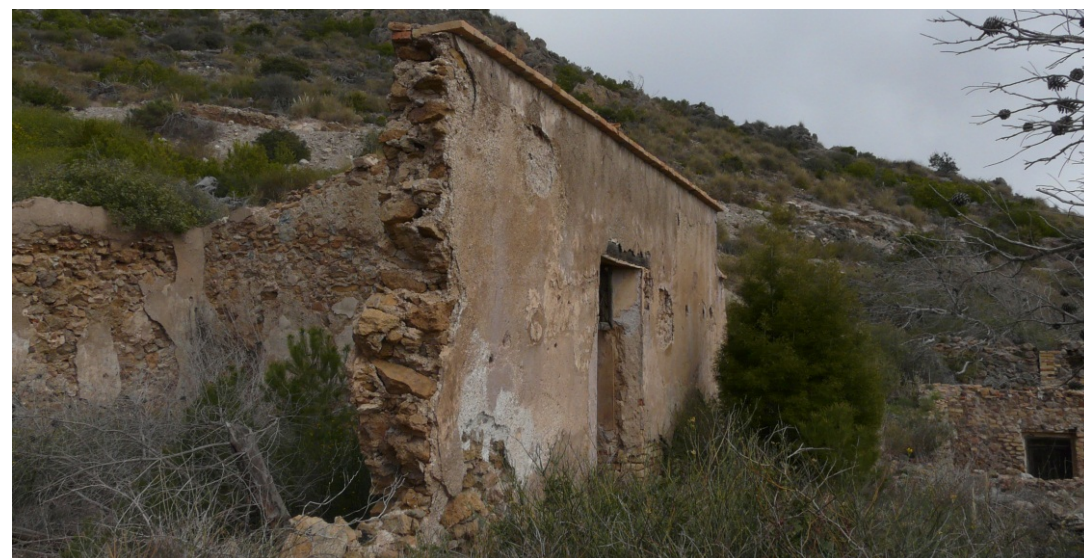
11, 12 y 13. Estado actual del exterior de la casa de máquinas de la mina Más Alerta.

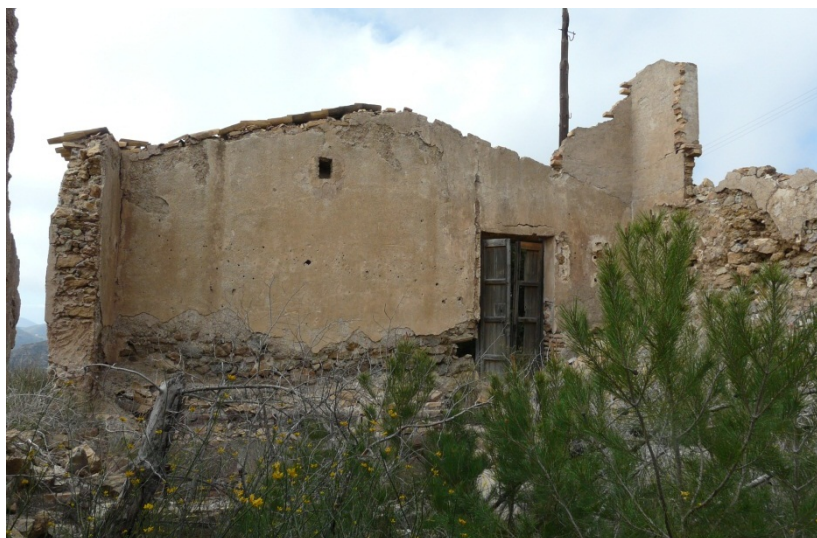
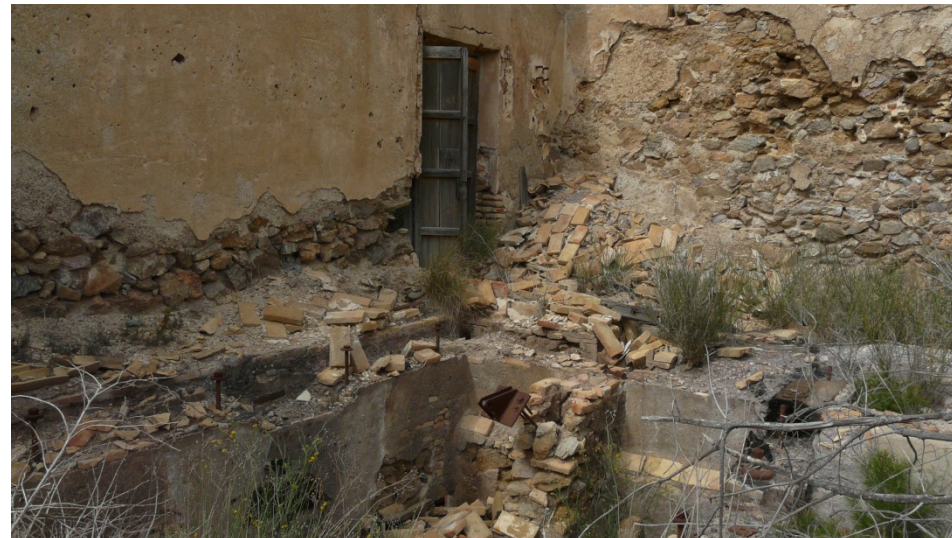
15 y 16. Estado actual del interior de la casa de máquinas de la mina Más Alerta

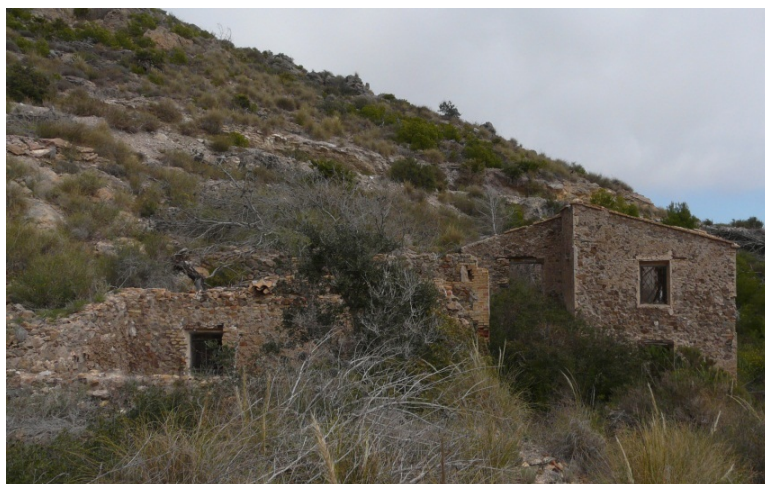
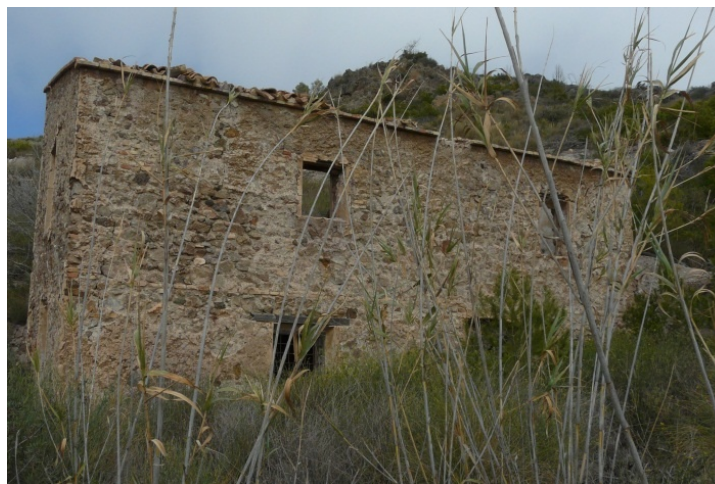
19, 20 y 21. Estado actual del exterior del edificio de dos plantas de la mina Más Alerta.

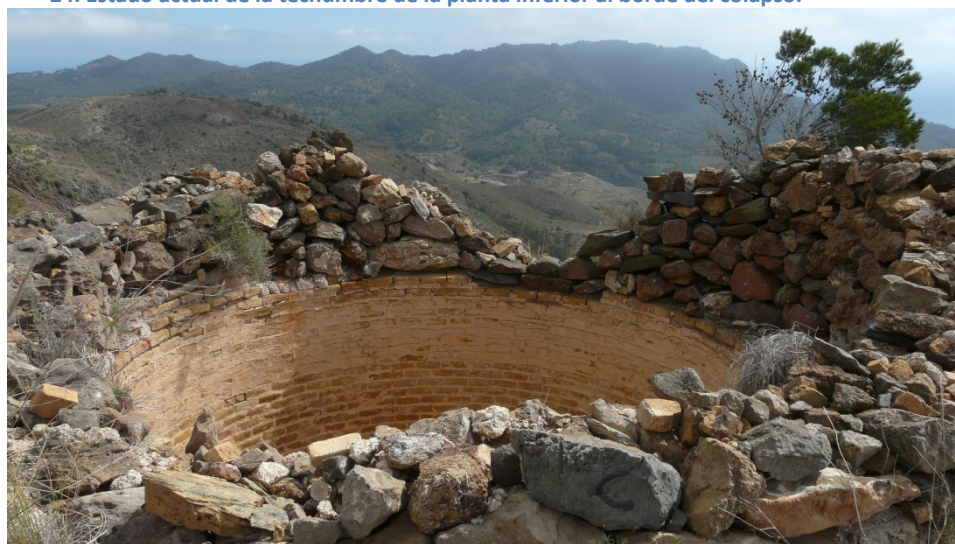
26 y 27. Estado actual del exterior e interior del pozo C-1401 situado en las proximidades de las instalaciones de la mina Más Alerta.
