# SECTOR VII: CABEZO DE PONCE, PEÑA DEL ÁGUILA Y MONTE DE LAS CENIZAS. TOMO II

## Índice de contenido Sector VII. Tomo II: Peña del Aguila, vertiente Norte.

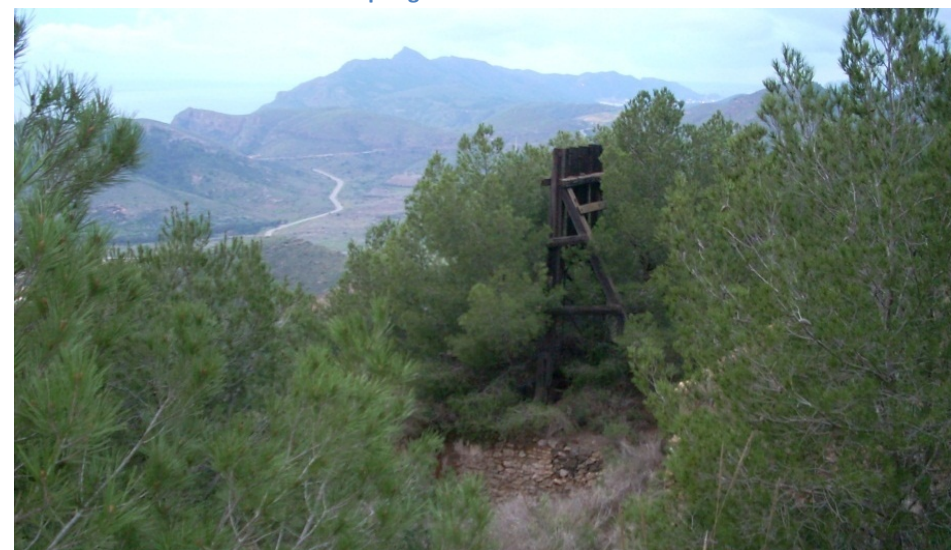
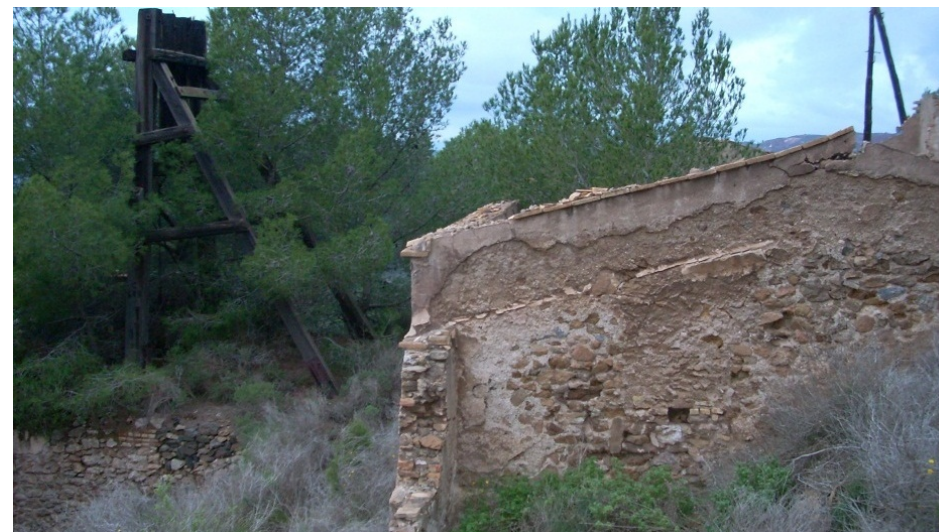
Del castillete sólo quedan restos de madera calcinada ya que ardió en el incendio de 2011. Estado deficiente de las instalaciones con daño estructural en muros de carga y forjados. Existen dos pozos de alto riesgo: C-688 sin brocal y C-1401 con un semibrocal muy precario.

30 y 31. Fotos retrospectivas del desaparecido castillete de madera de la mina Más Alerta en el año 2007.

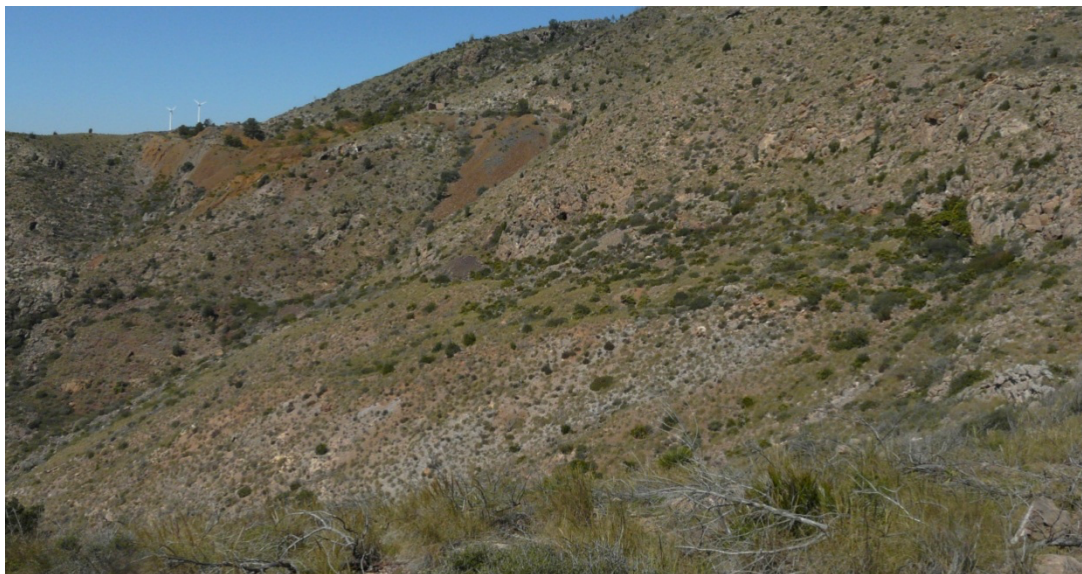
| <p><b>ESTADO DE CONSERVACIÓN: Valoración DEFICIENTE, daño estructural</b></p> <p>Instalaciones en deficiente estado de conservación. Dos pozos con brocal muy dañado, sin identificar ni señalar.</p> |

1 y 2. Vistas generales del estado actual de las instalaciones minero-metalúrgicas de la mina La Montaña que se distribuyen por la parte alta de la ladera sur de la Peña del Águila

| NIVEL DE RIESGO: Valoración global | SEGURIDAD PARA LAS PERSONAS | SEGURIDAD DEL ELEMENTO | |
|---|---|---|---|
| Se propone limpieza y consolidación básica para evitar riesgos, construcción de brocal en los dos pozos de la instalación y recuperación del camino minero que atraviesa esta mina y discurre por la ladera para incorporarse a un posible itinerario guiado. | | | |

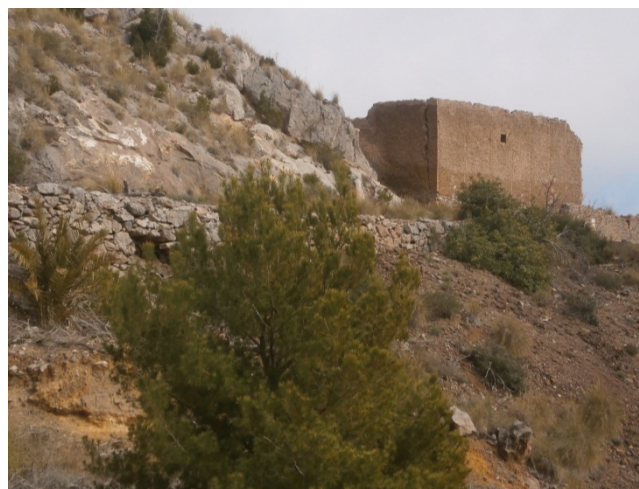
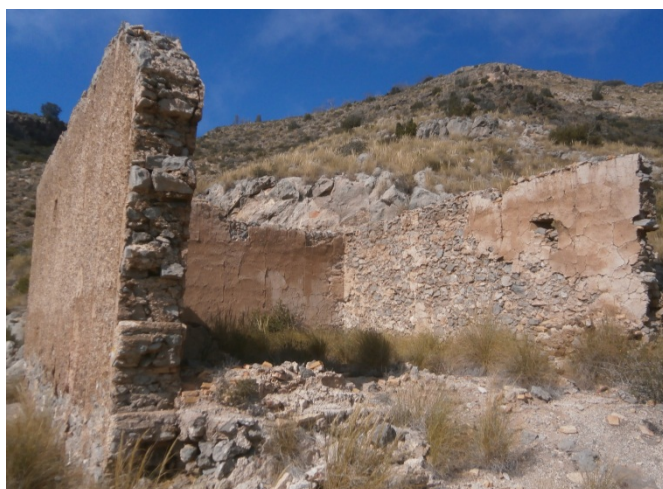
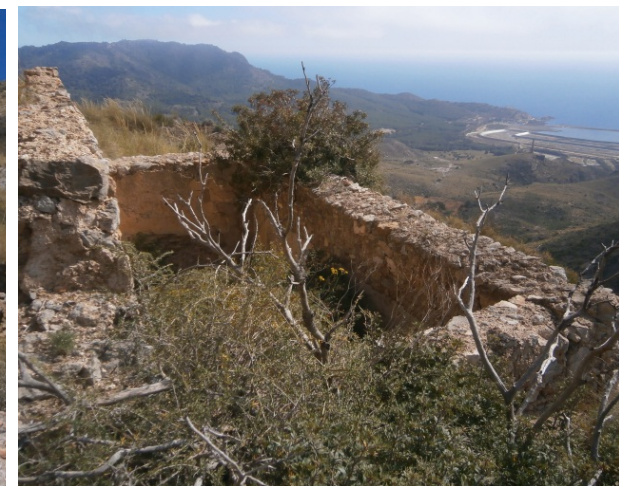
12, 13 y 14. Estado actual de la edificación y balsa situada en la parte intermedia del camino minero en la mina La Montaña.

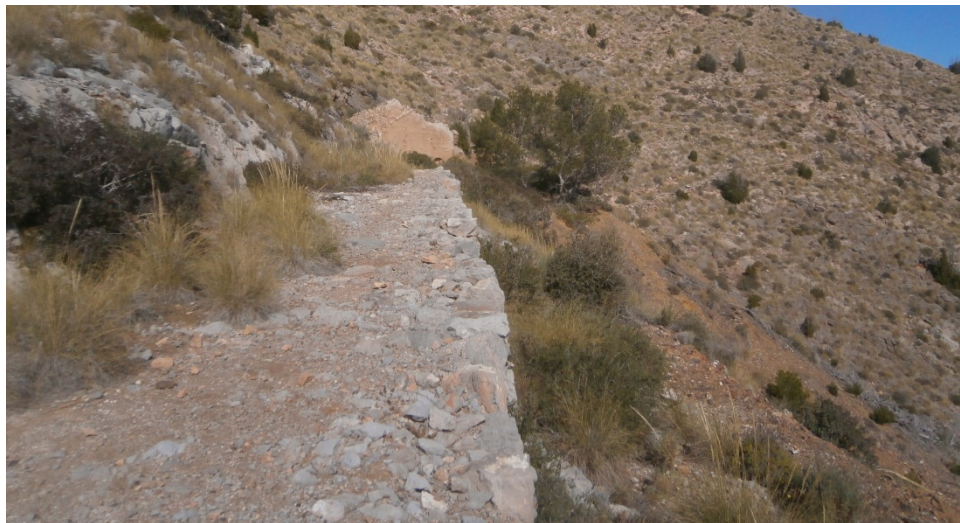
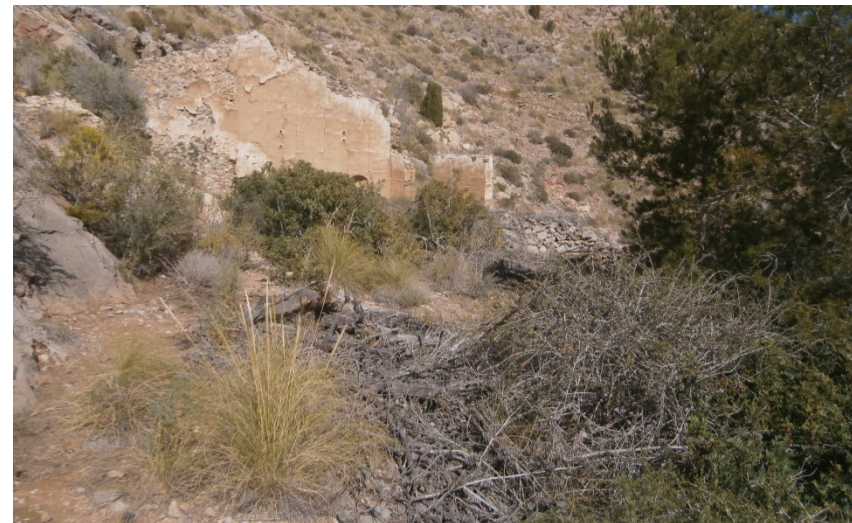
15 y 16. Vista general del estado actual de las construcciones situadas en la zona este de las instalaciones minero-metalúrgicas de la mina La Montaña.

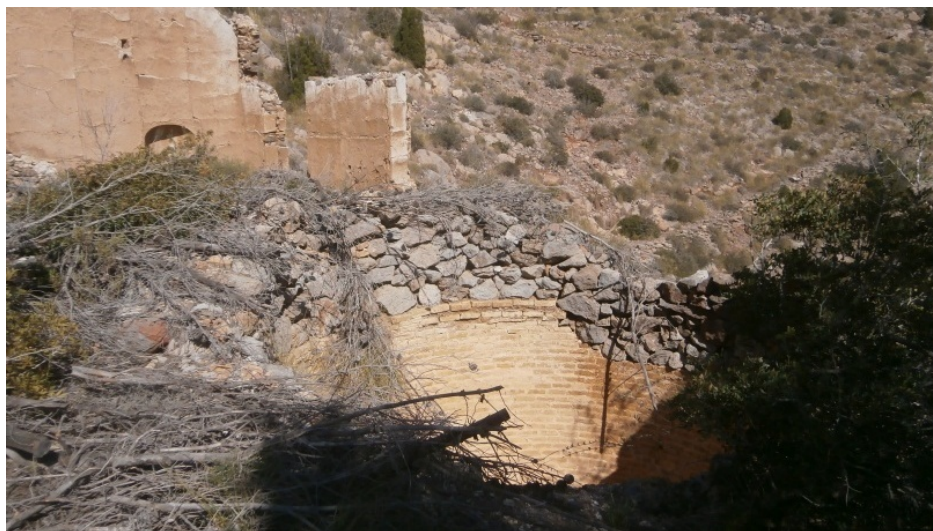
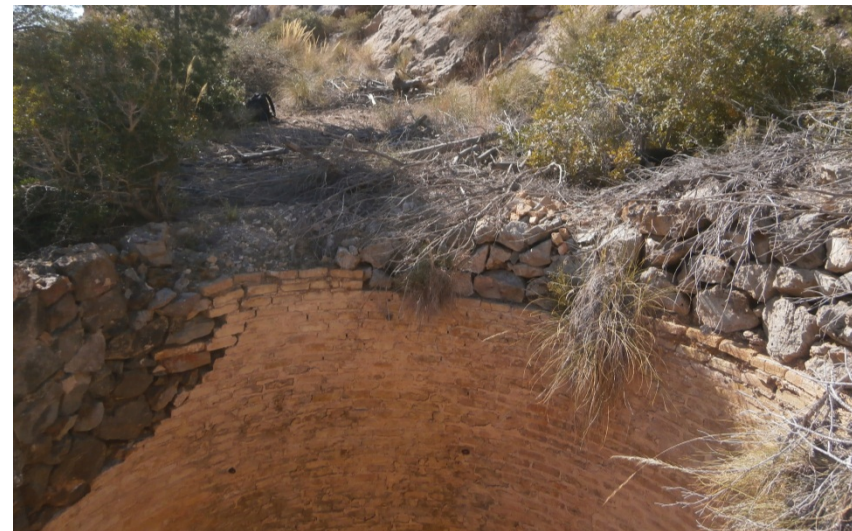
17 y 18. Estado actual del pozo sin brocal C-1400 localizado en la zona oriental de las instalaciones minero-metalúrgicas de la mina La Montaña.

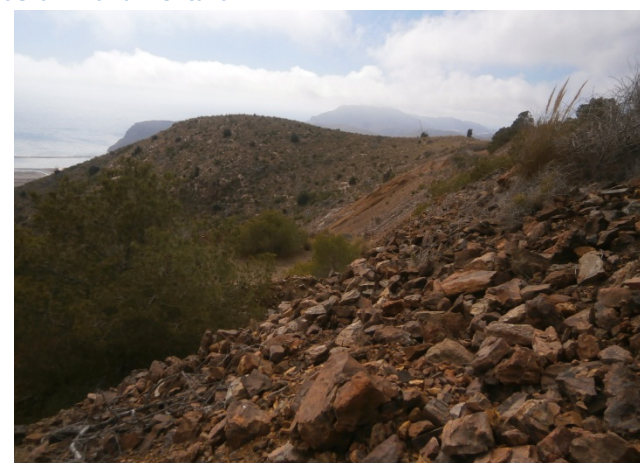
21 y 22. Por toda la concesión minera se aprecian restos de escombreras con piedras de minados y terreras coloristas de lavado gravimétrico del mineral.
