# SECTOR VIII: CONJUNTO DEL LAVADERO ROBERTO DE PORTMÁN

## Índice de contenido Sector VIII: Conjunto del Lavadero Roberto de Portmán

| CATALOGO DE BIENES MUEBLES E INMUEBLES MINERO-METALÚRGICOS INCLUIDOS EN EL BIC DE LA SIERRA MINERA DE CARTAGENA-LA UNION | | | | | | | | | | |

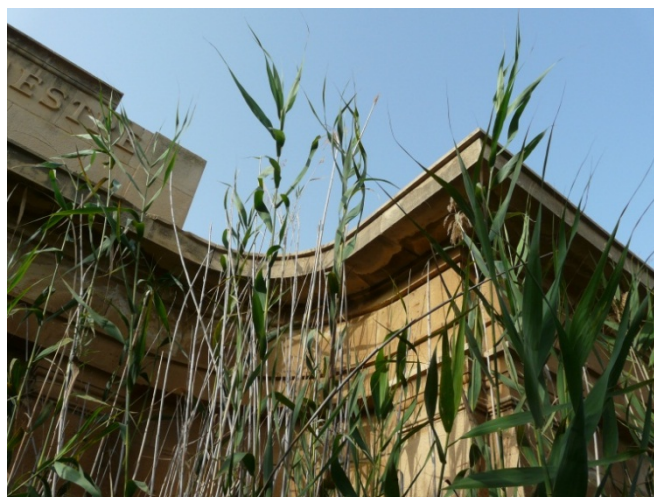
7. Detalle de la monumental fachada arquitectónica realizada en piedra arenisca del túnel José Maestre.

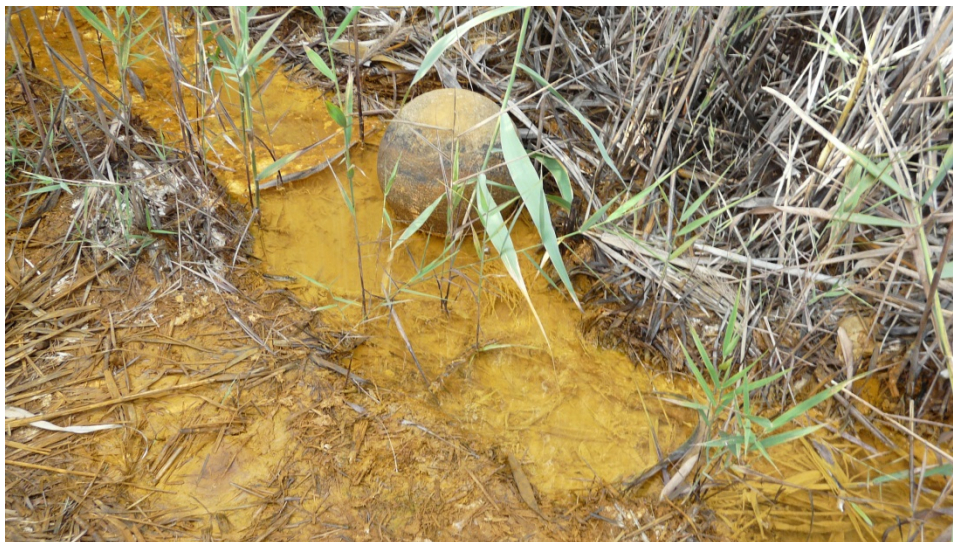
9. Detalle de una de las grandes bolas que decoraban la fachada del túnel hoy en el suelo.

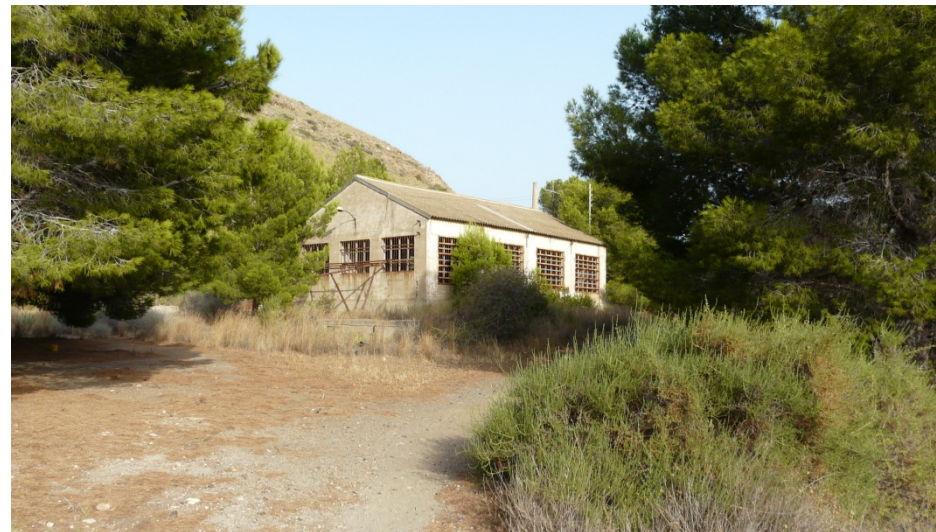
10. Vista general del estado actual del hangar-taller próximo a la entrada del túnel José Maestre en Portmán.

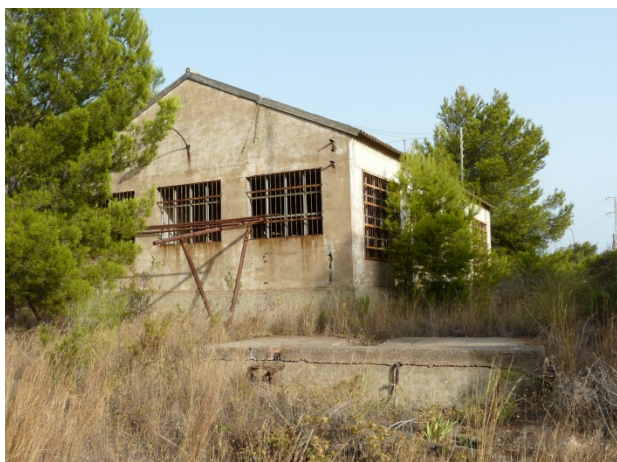
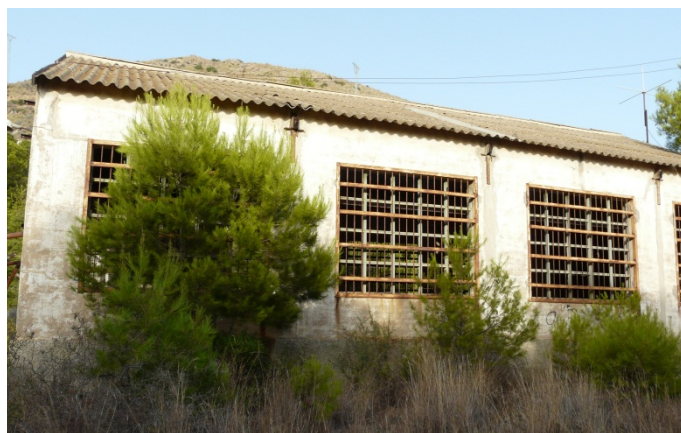
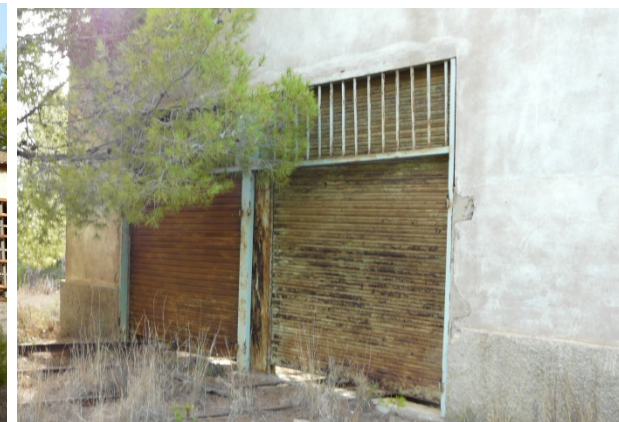
11, 12 y 13. Estado actual del exterior del hangar-taller próximo a la entrada del túnel José Maestre.

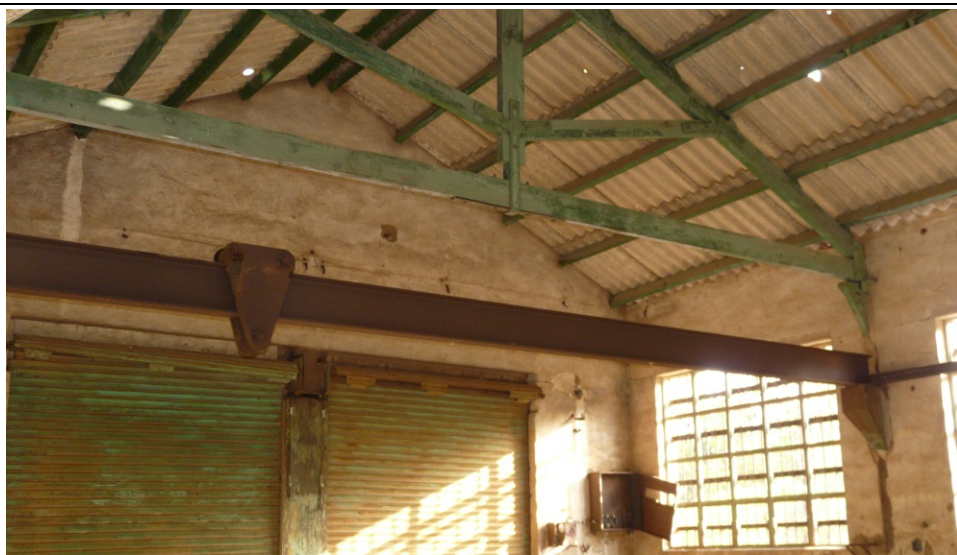
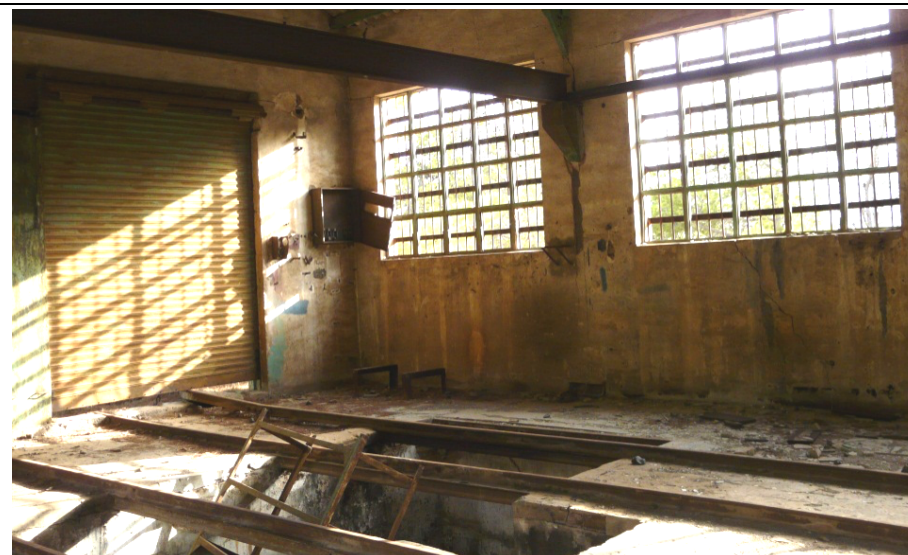
14 y 15. Estado actual del interior del hangar-taller.

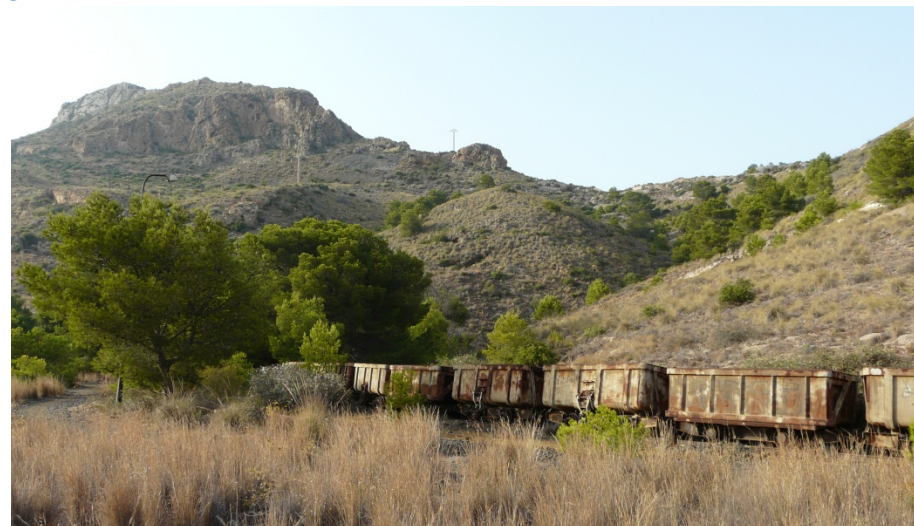
17. Estado actual de las varias decenas de vagonetas conservadas en el entorno de la entrada del túnel José Maestre.

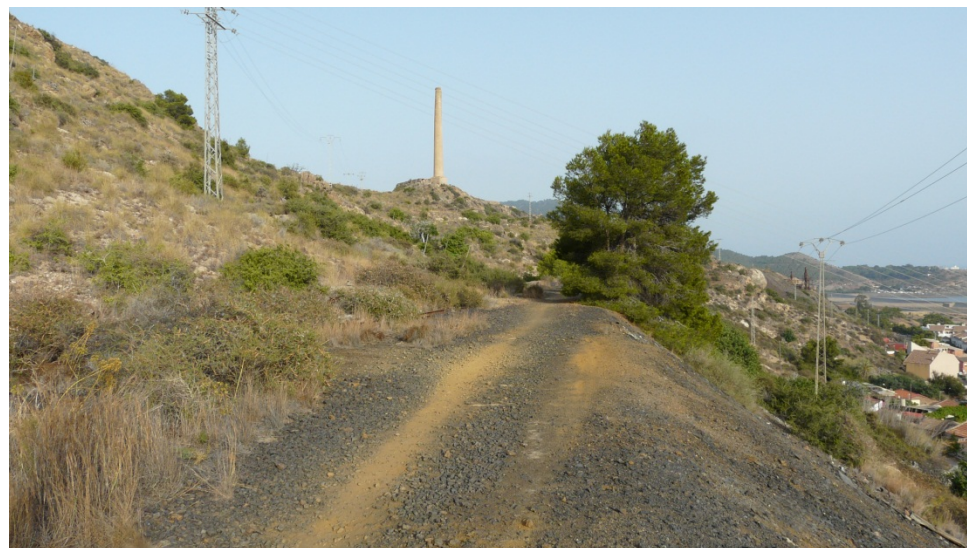
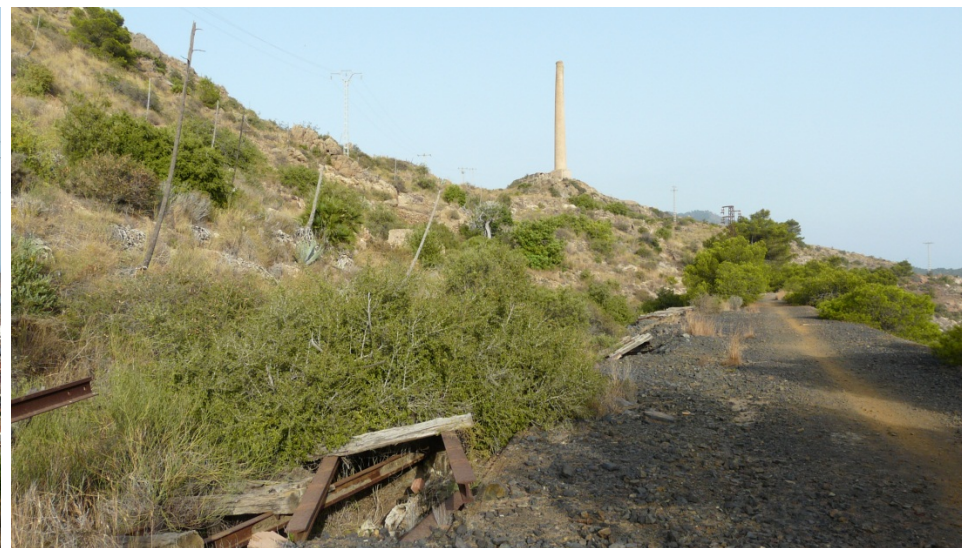
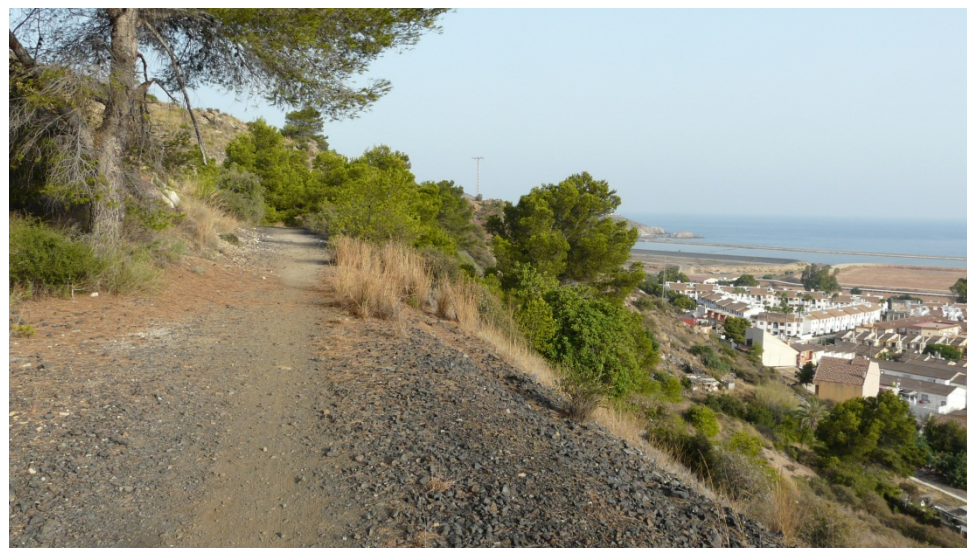
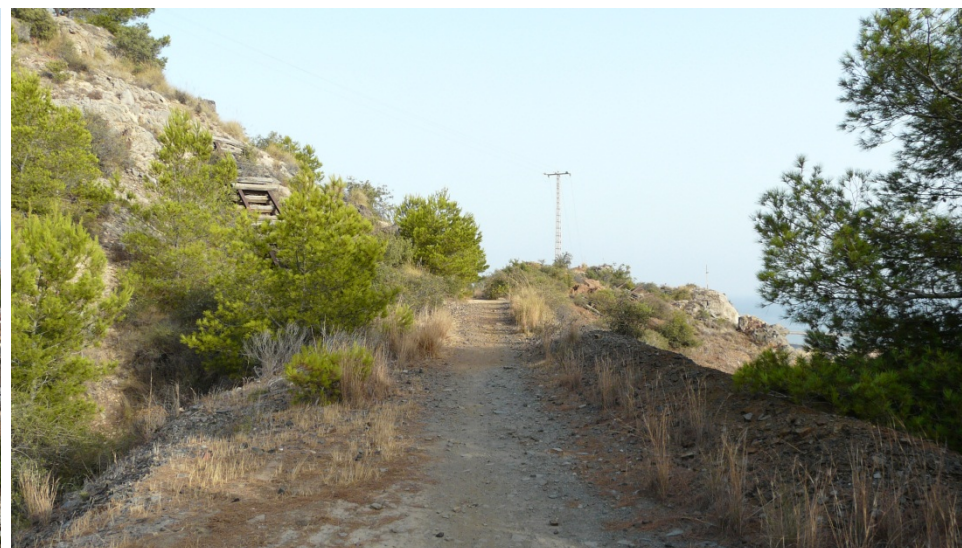
2, 3, 4 y 5. Estado actual de diferentes tramos por los que discurría la vía férrea del tren de transporte de mineral.

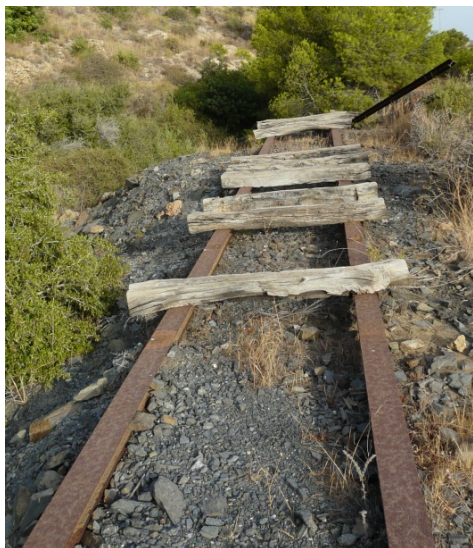
6. Restos de la antigua vía desmantelada hace años que yace junto al antiguo trazado férreo.

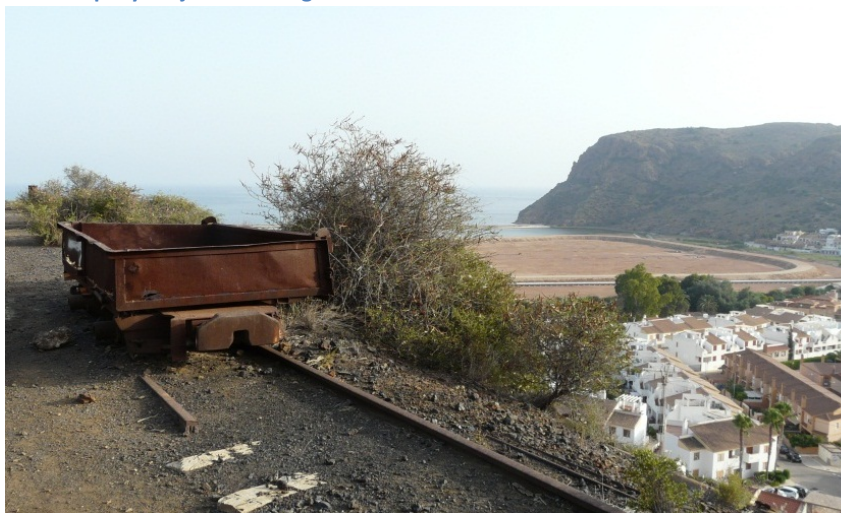
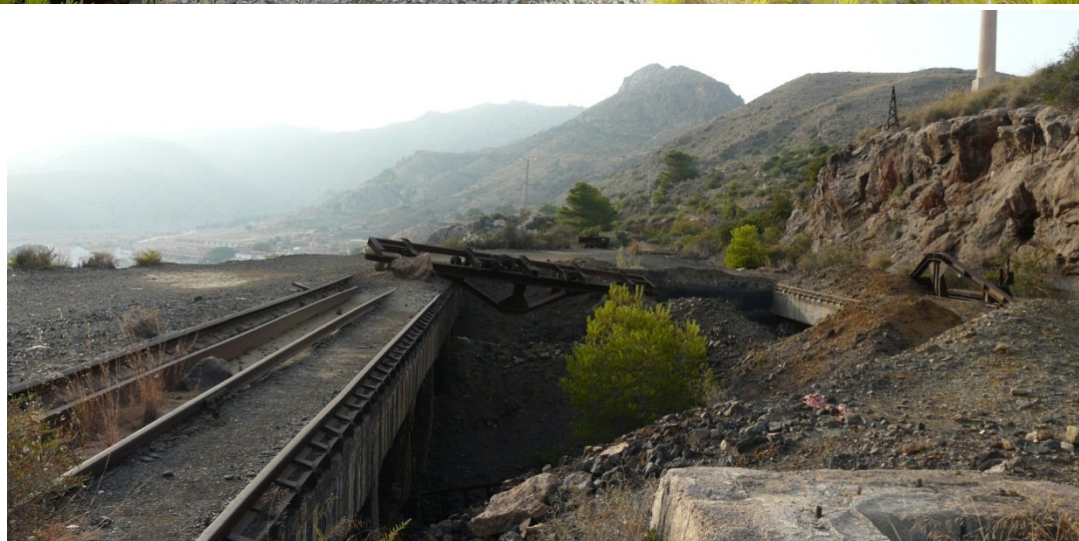
7, 8 y 9. Estado actual de la parte final del trazado de la vía férrea donde se encontraba la tolva de descarga del mineral con restos de elementos metálicos de la antigua maquinaria.

| <p>La recuperación del ferrocarril minero y su adaptación para el transporte de personas hasta la tolva de descarga, junto con la rehabilitación de la parte inicial del túnel (la más próxima a la entrada), sería un elemento de gran atractivo turístico para la zona, y podría aportar un gran valor añadido en una estrategia de promoción del turismo cultural de la comarca, como ocurre en otras zonas mineras, como Riotinto en Huelva o Almadén.</p> <p>A corto plazo son precisas actuaciones de limpieza de la zona, de adecuación del recorrido, eliminando riesgos de caídas, de prevención del expolio de la maquinaria, y de limpieza y conservación de las dos locomotoras y de la pala neumática. Así mismo se podría habilitar un mirador sobre la bahía de Portmán, al final del recorrido.</p> | | | |

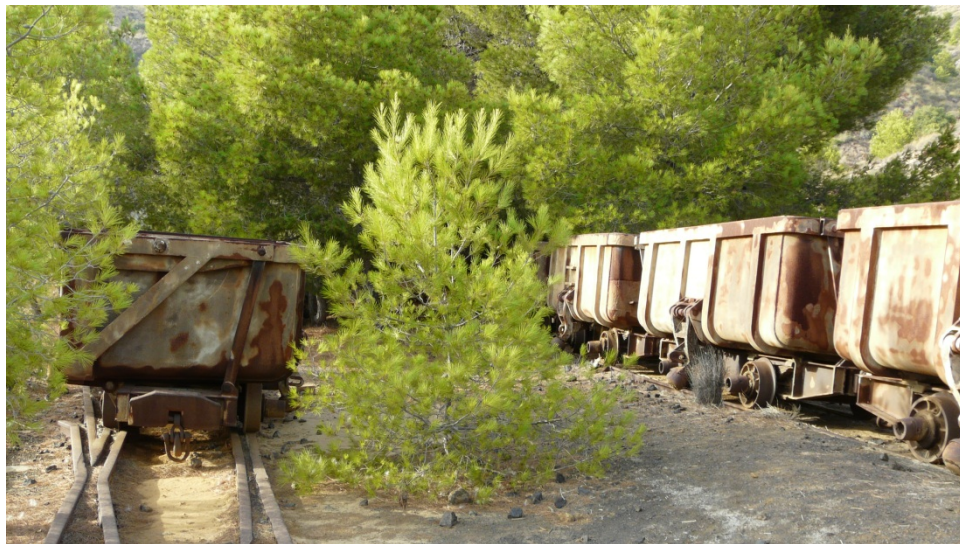
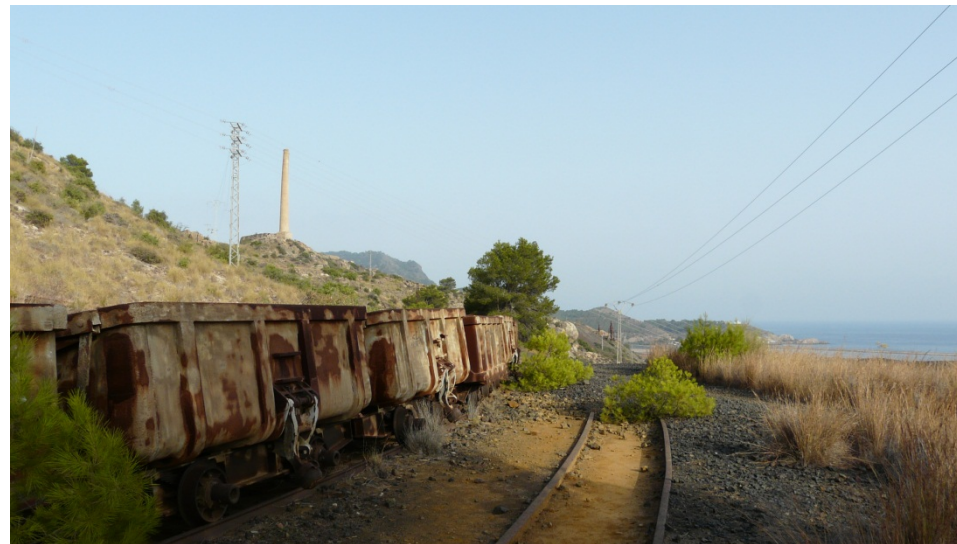
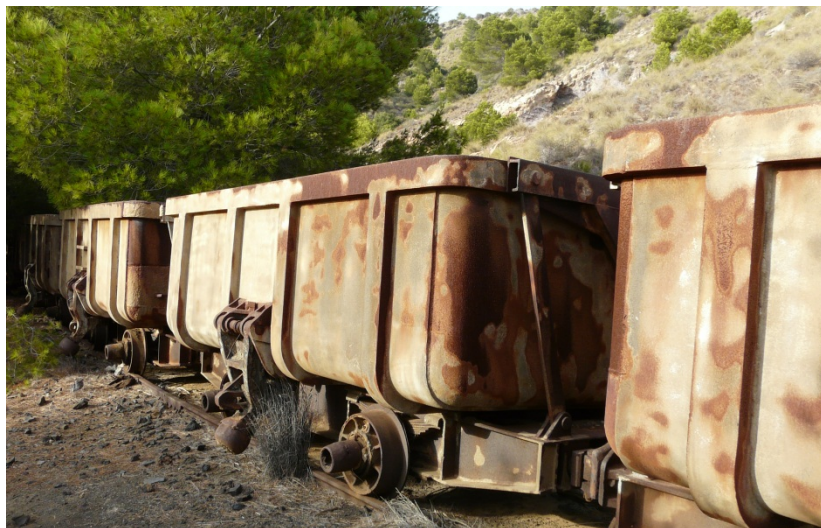
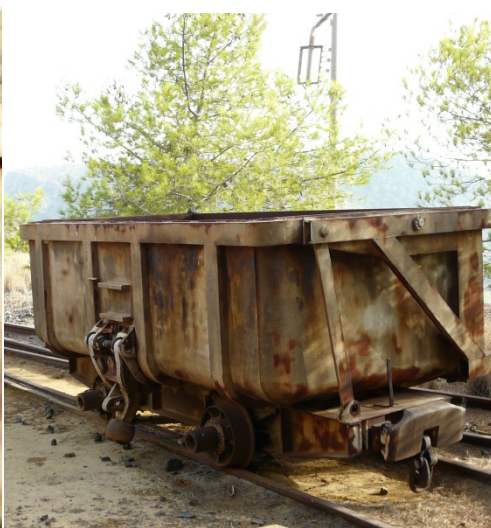
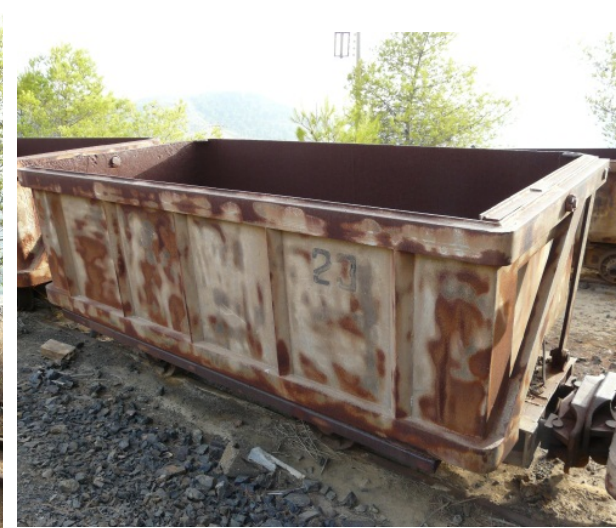
10, 11, 12, 13 y 14. Estado actual de las varias decenas de vagonetas conservadas en el tramo de la antigua vía férrea a la salida del túnel José Maestre.

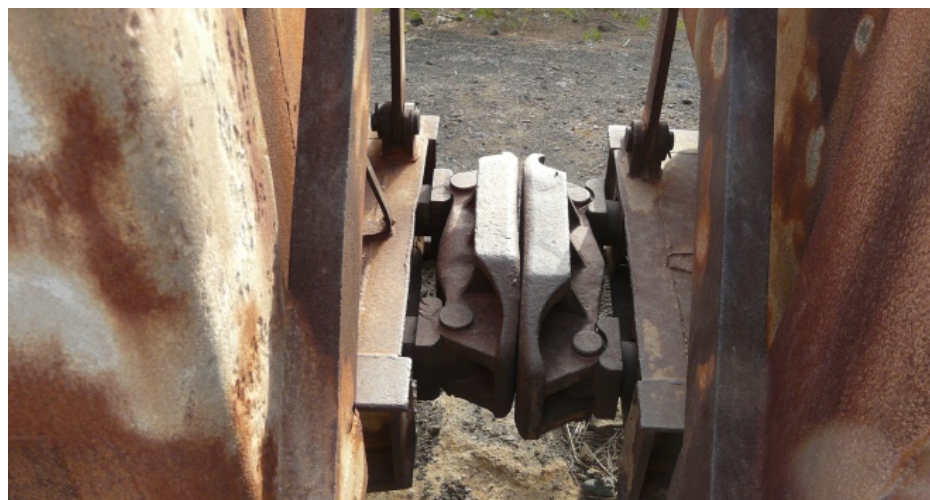
17. Detalle del mecanismo o sistema de unión entre las vagonetas.

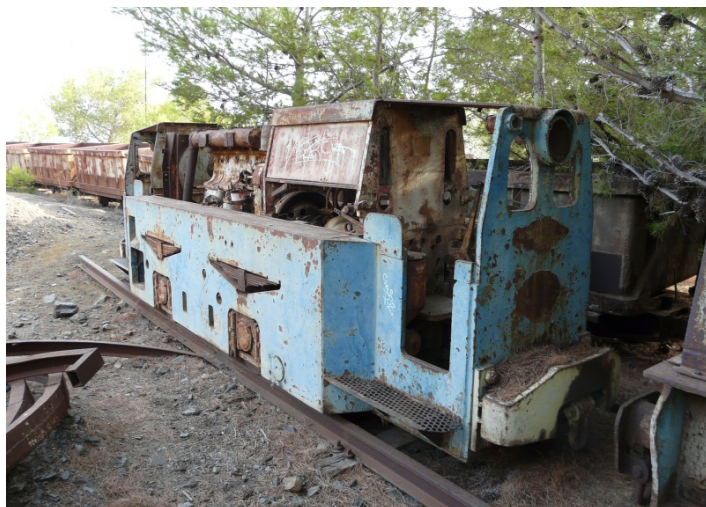
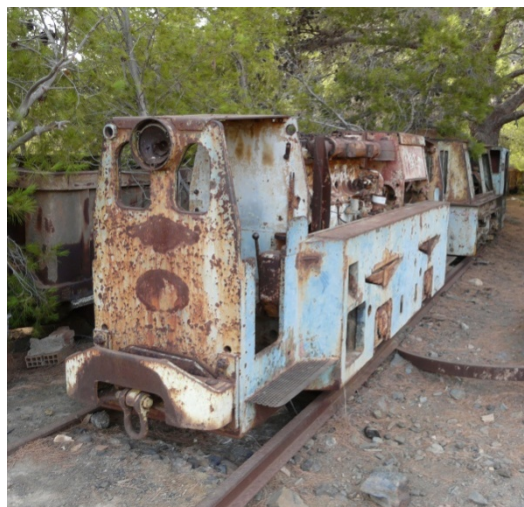
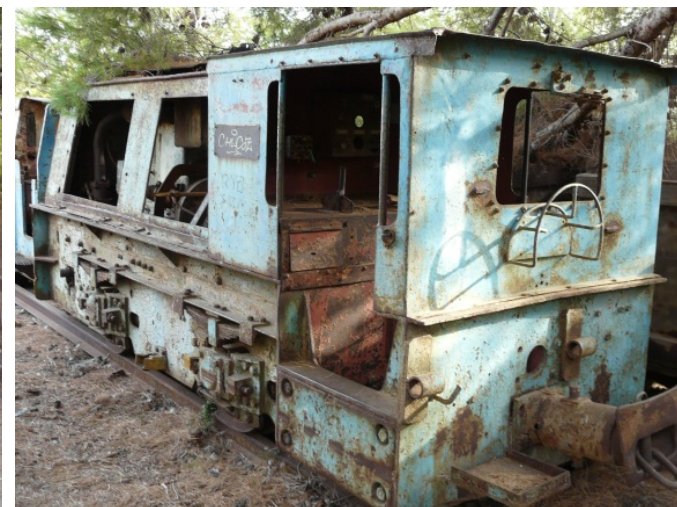
19, 20 y 21. Estado actual de las dos locomotoras existentes en el tramo de vía férrea en las proximidades del túnel José Maestre.

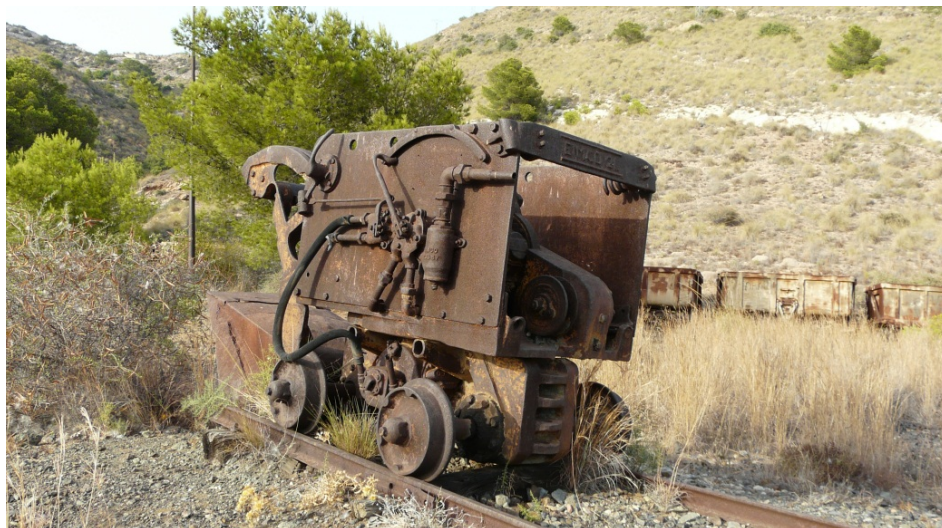
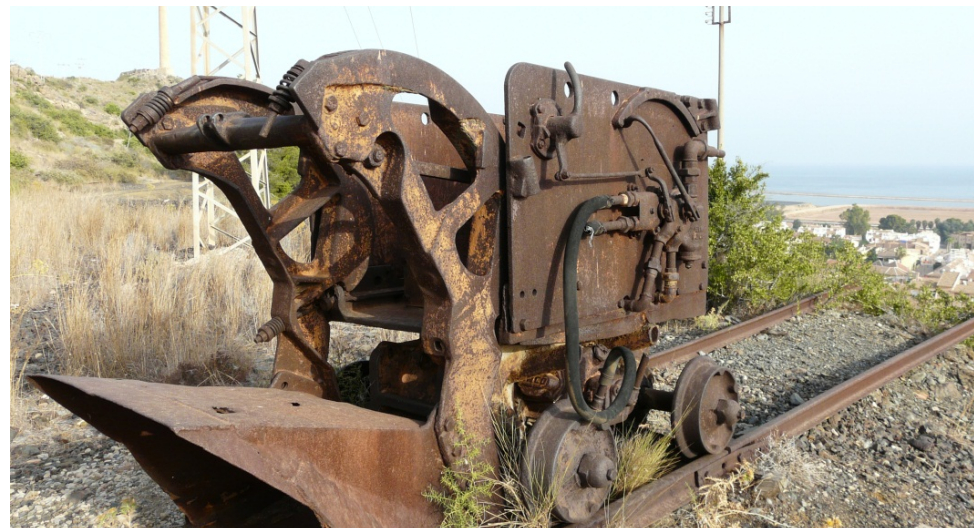
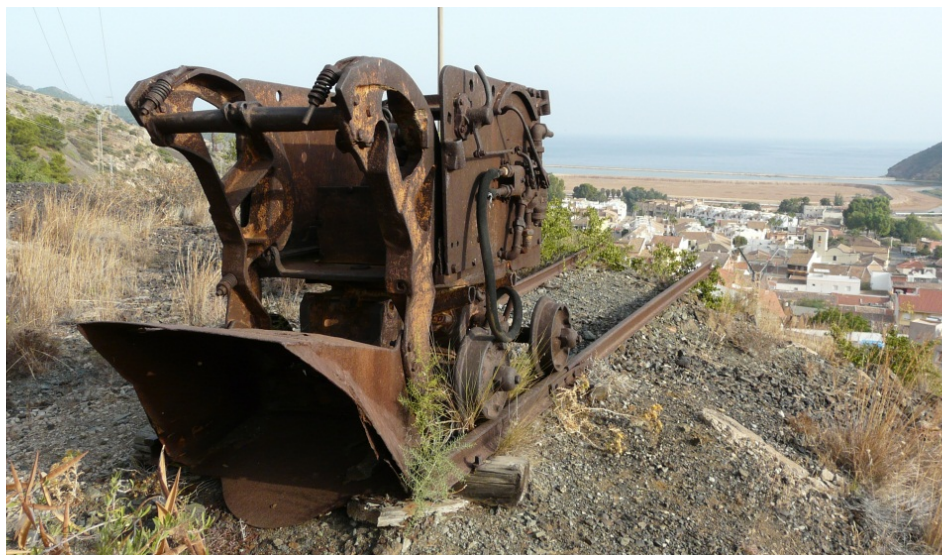
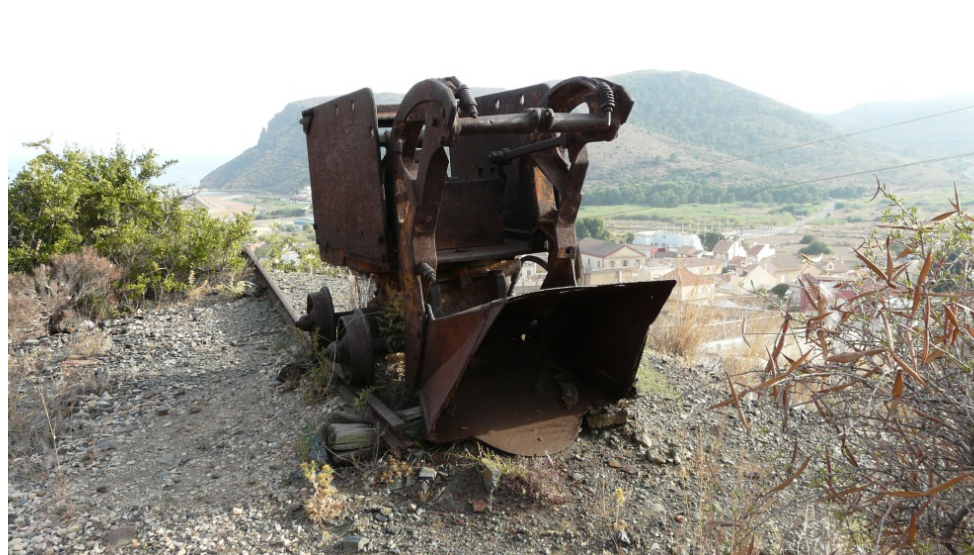
24, 25, 26 y 27. Detalles del estado actual de la original pala cargadora neumática localizada en el trazado de la antigua vía férrea junto al túnel José Maestre.

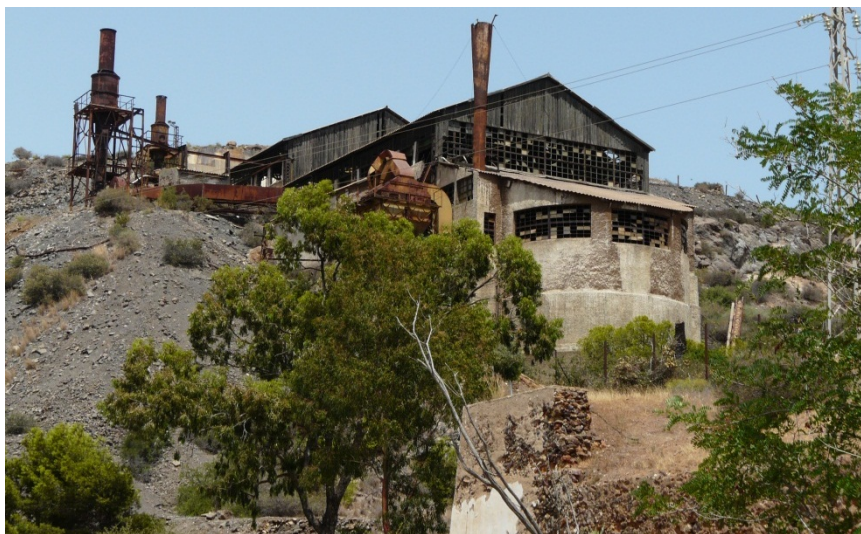
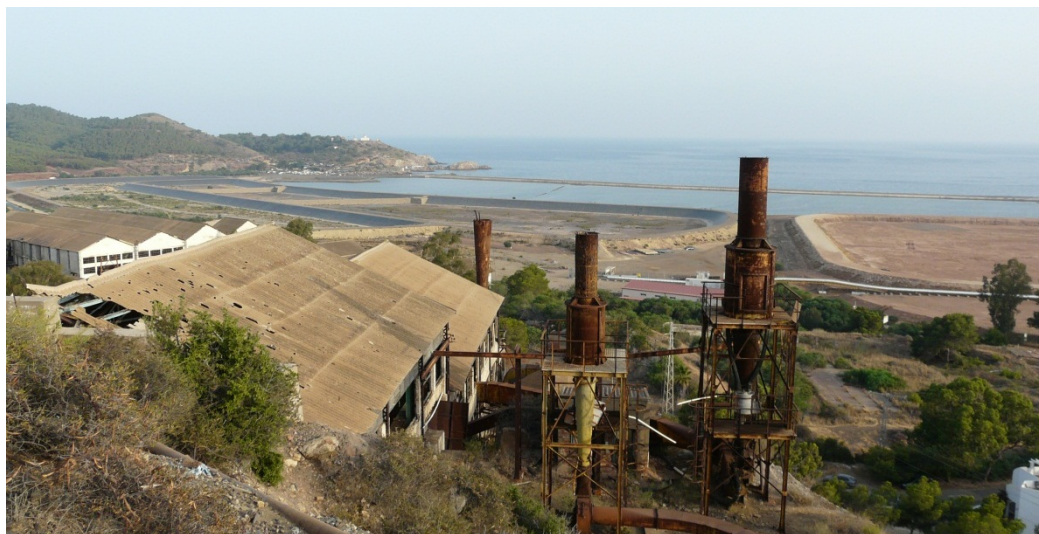
2 y 3. Estado actual de las instalaciones de la planta de molienda primaria del Lavadero Roberto en Portmán.

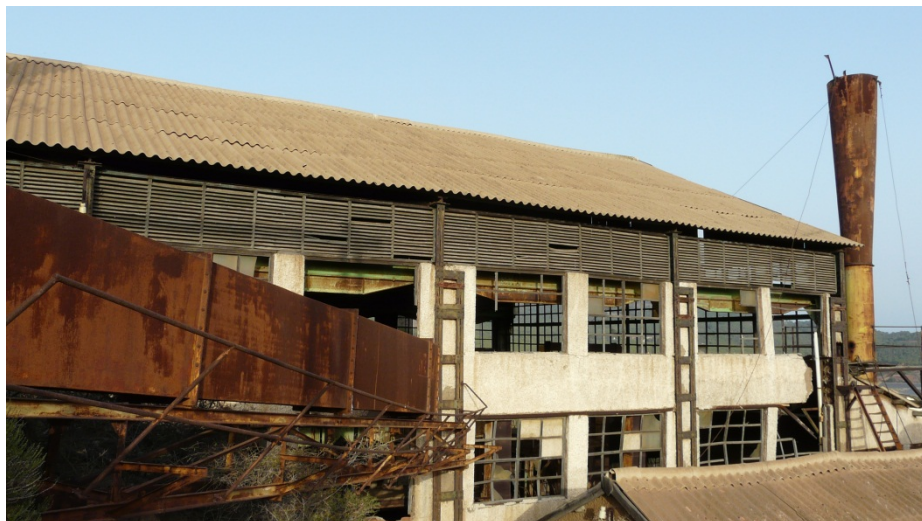
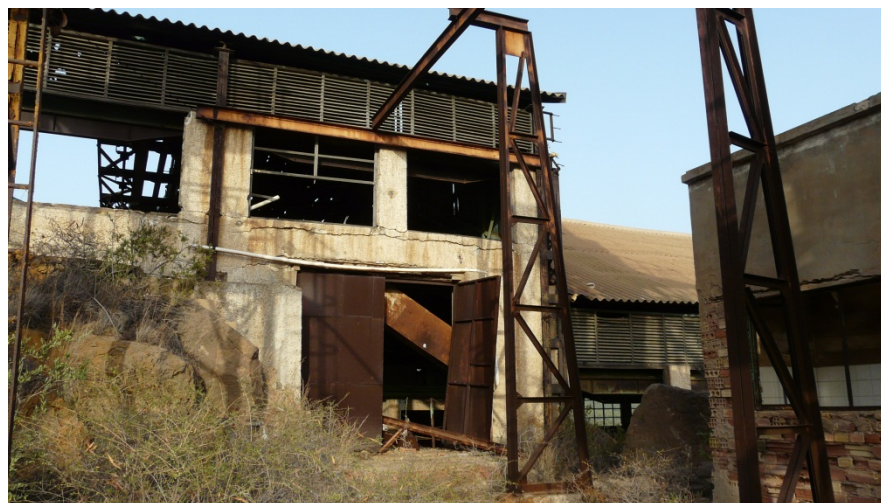
4 y 5. Estado actual del exterior de la planta de molienda del lavadero Roberto.

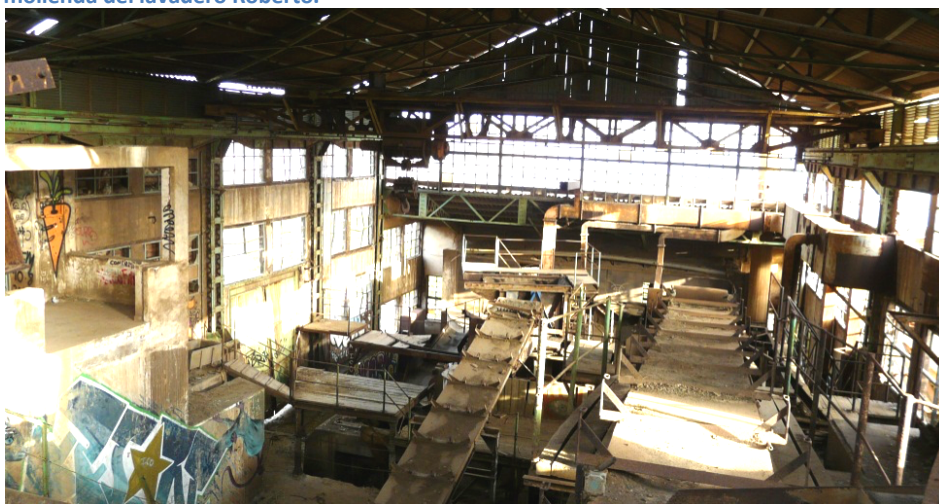
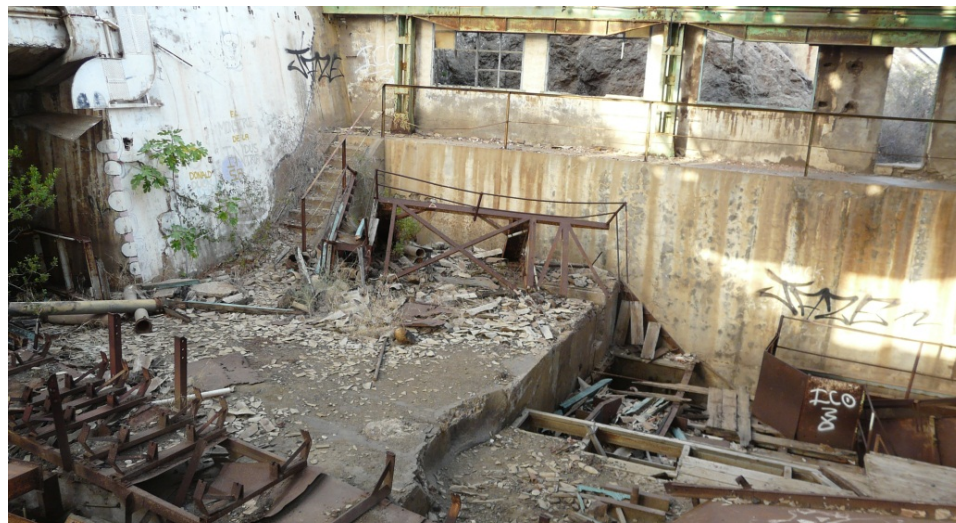
8 y 9. Estado actual del interior de la planta de molienda del lavadero Roberto.

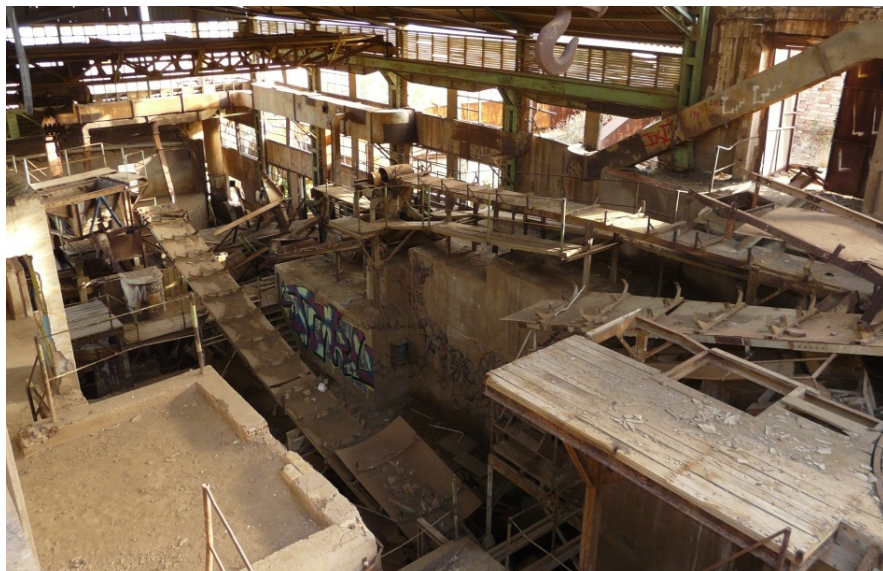
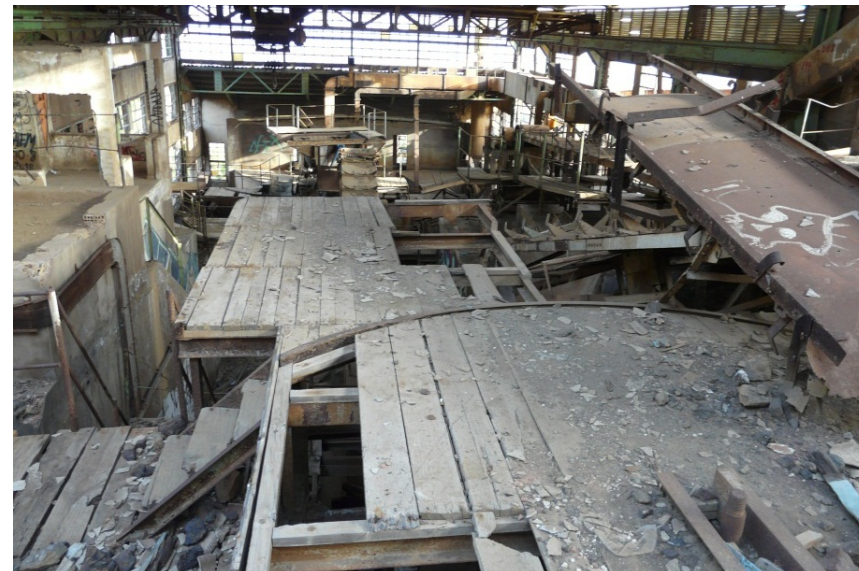
10 y 11. Estado actual del interior de la planta de molienda del lavadero Roberto.

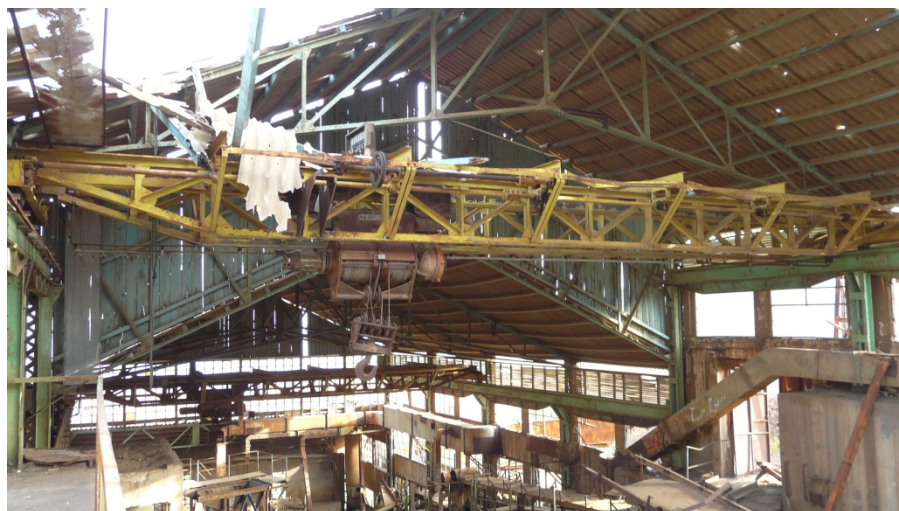
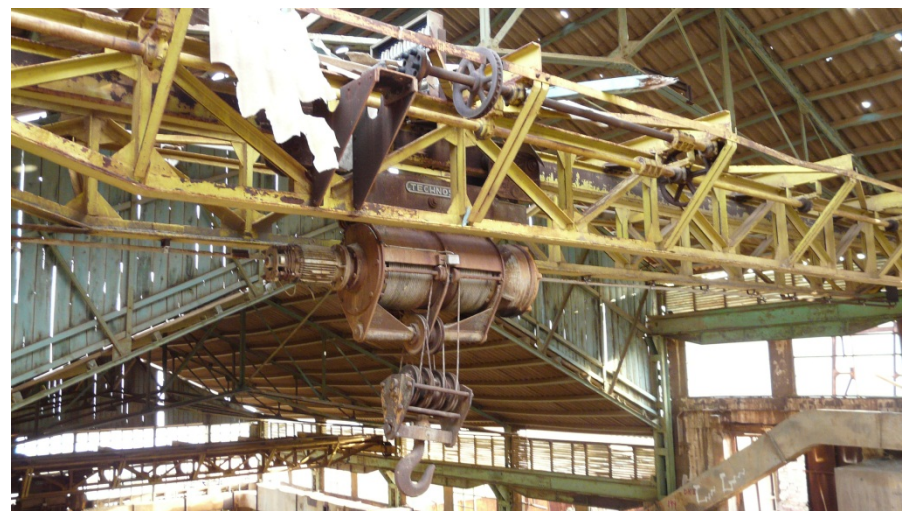
12 y 13. Estado actual de la gran viga metálica con grúa puente en el interior de la nave de molienda del lavadero Roberto.

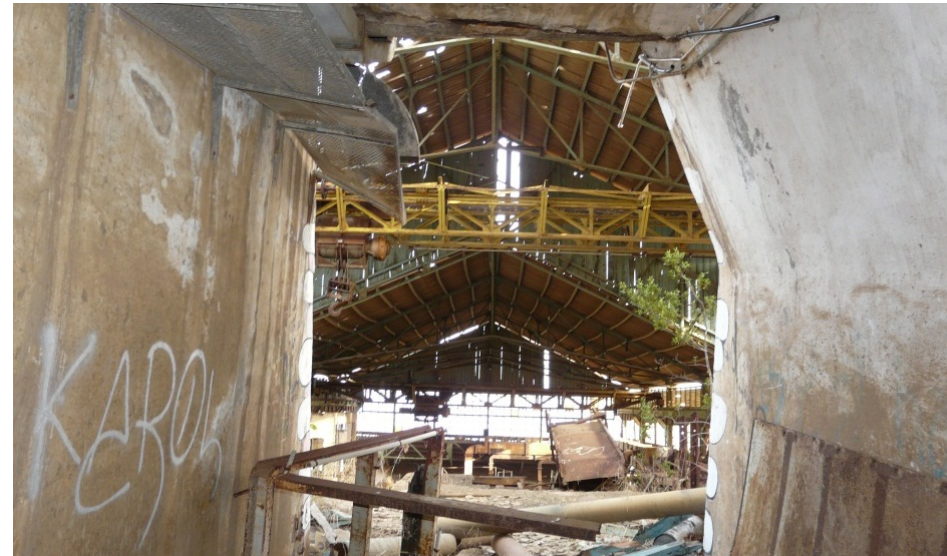
15. Estado actual de las chimeneas de evacuación del polvo en la planta de molienda primaria del lavadero Roberto.

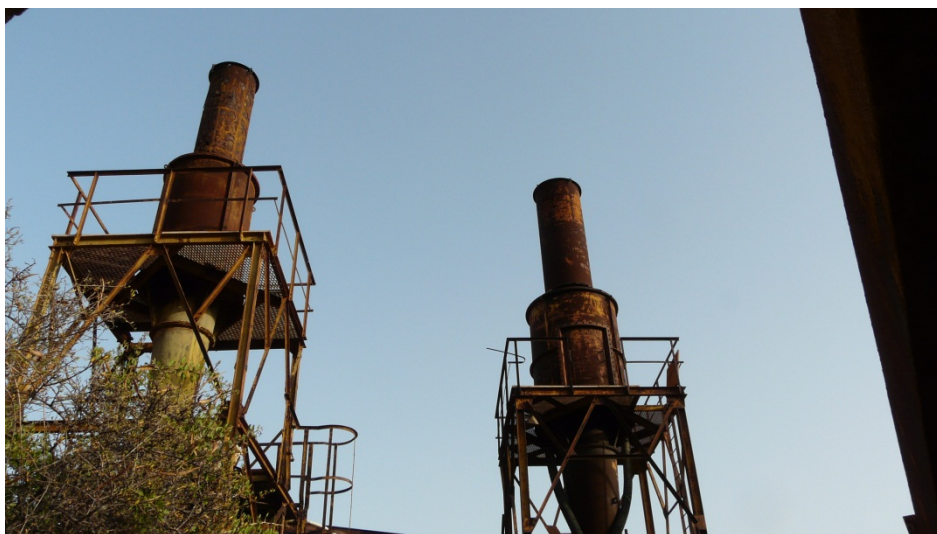
21 y 22. Estado actual de las chimeneas de evacuación del polvo en la planta de molienda primaria del lavadero Roberto.

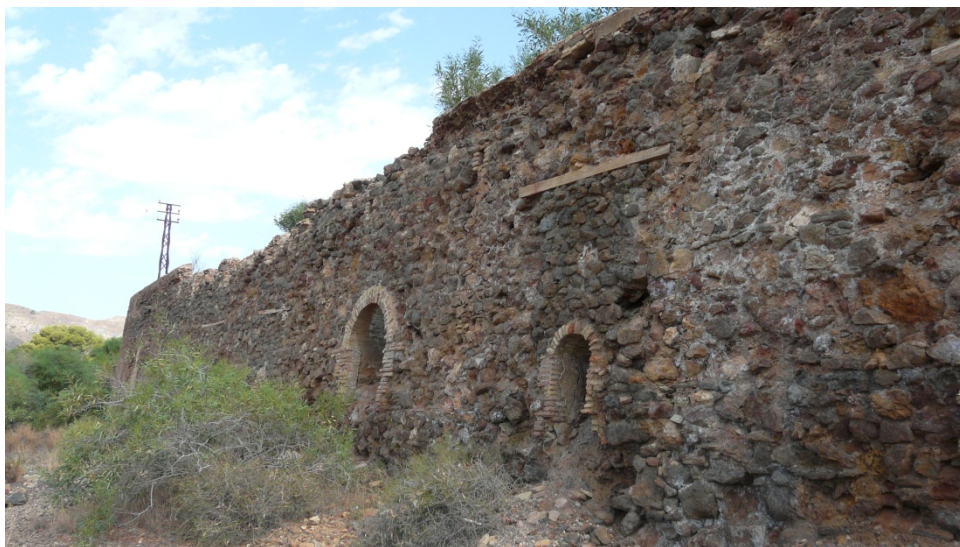
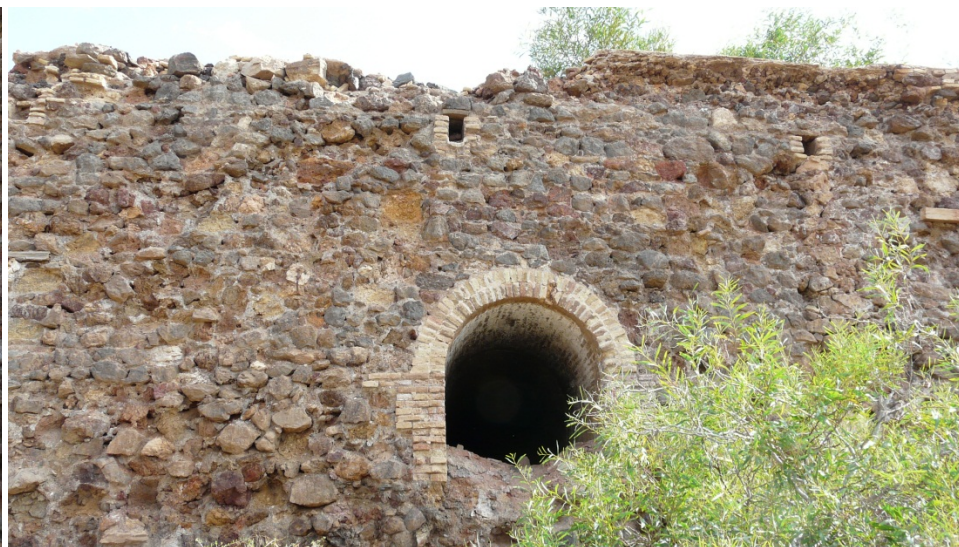
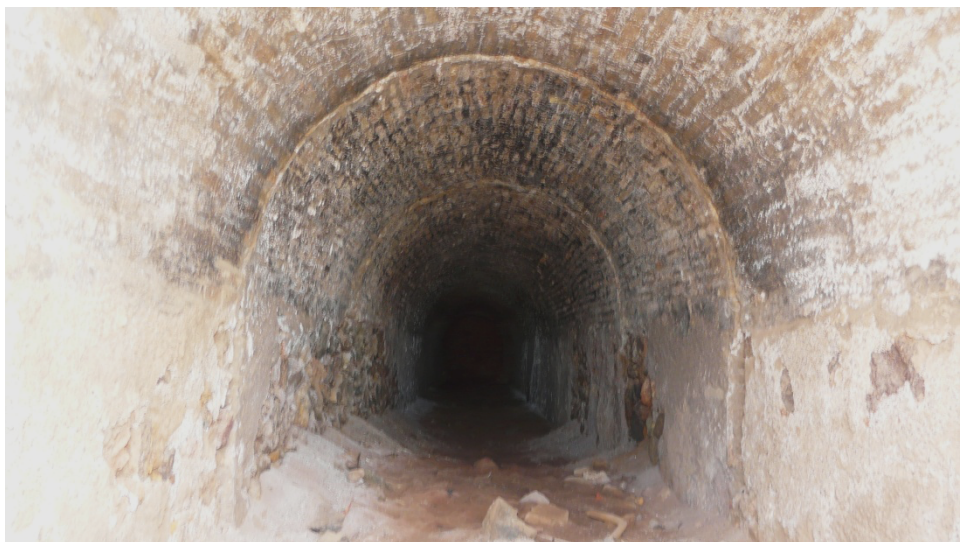
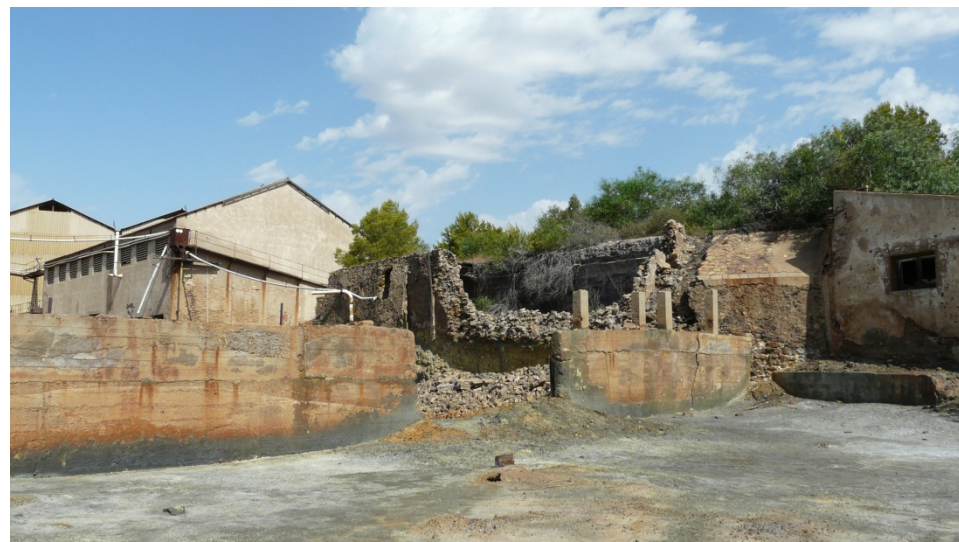
4, 5, 6 y 7. Muros, galerías y antiguas estructuras pertenecientes a la fase en la que se asentaron en este emplazamiento las fundiciones Orcelitana y Concepción.

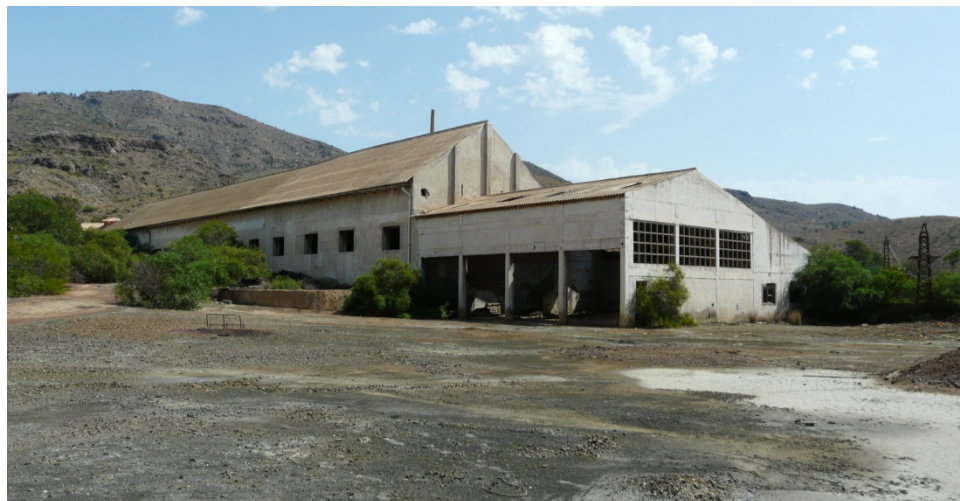
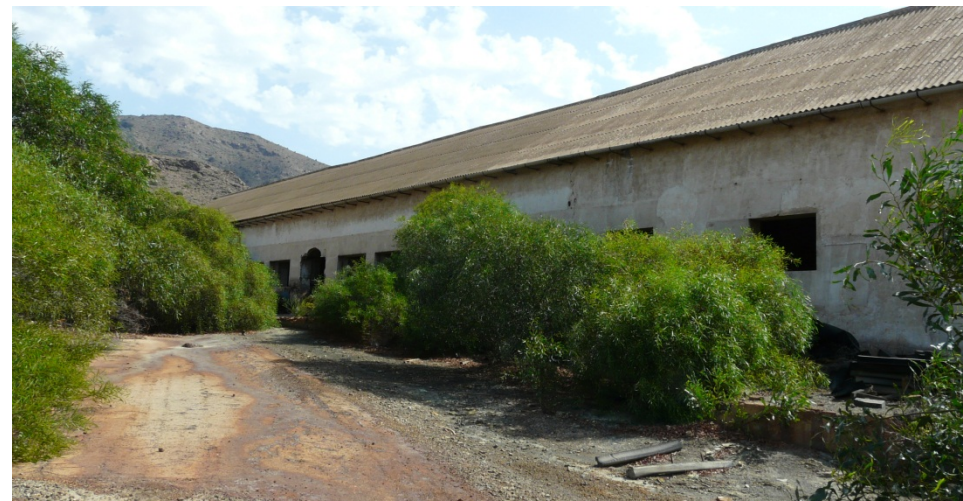
8 y 9. Estado actual del exterior de la nave de talleres del lavadero Roberto.
