# SECTOR VIII: CONJUNTO DEL LAVADERO ROBERTO DE PORTMÁN

## Índice de contenido Sector VIII: Conjunto del Lavadero Roberto de Portmán

| CATALOGO DE BIENES MUEBLES E INMUEBLES MINERO-METALÚRGICOS INCLUIDOS EN EL BIC DE LA SIERRA MINERA DE CARTAGENA-LA UNION | | | | | | | | | | |

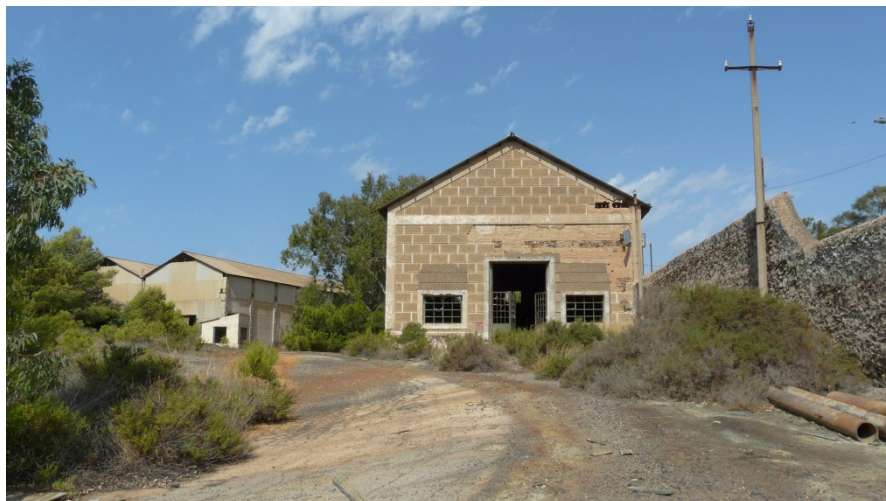
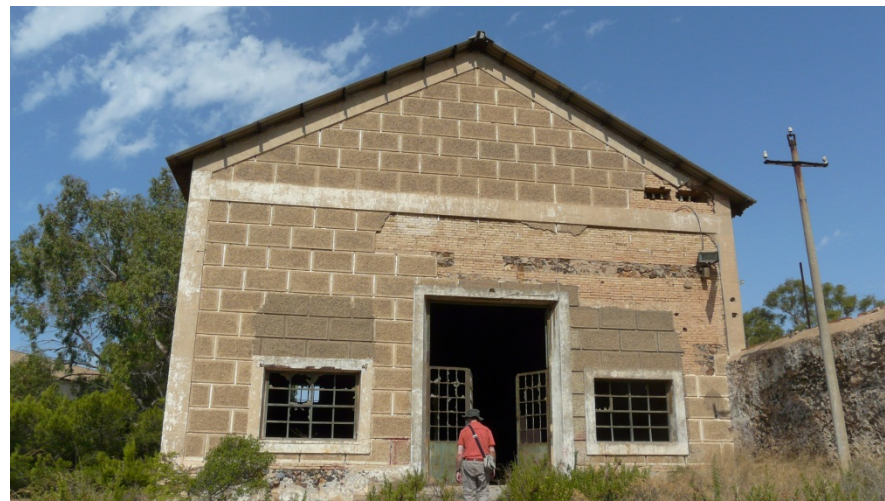
12 y 13. Estado actual del exterior de la nave de forja del lavadero Roberto.

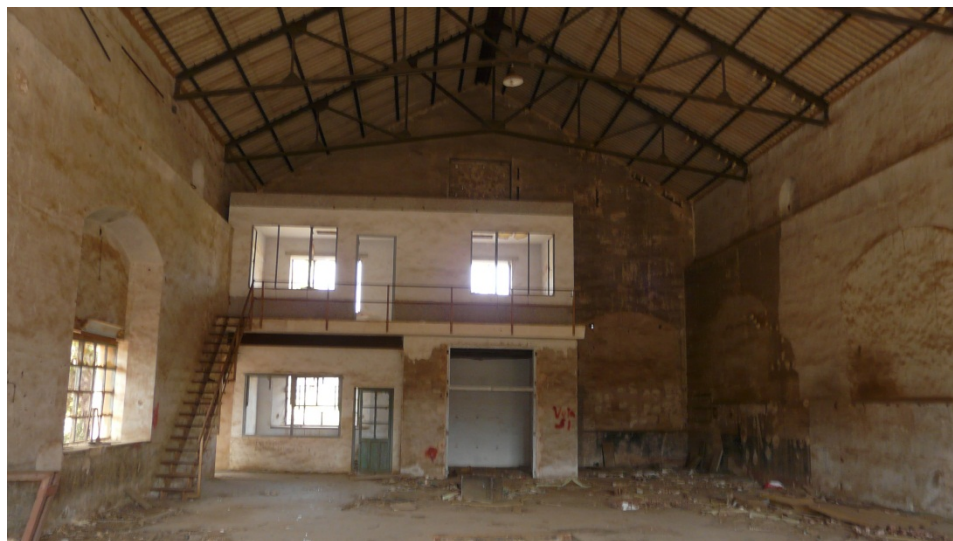
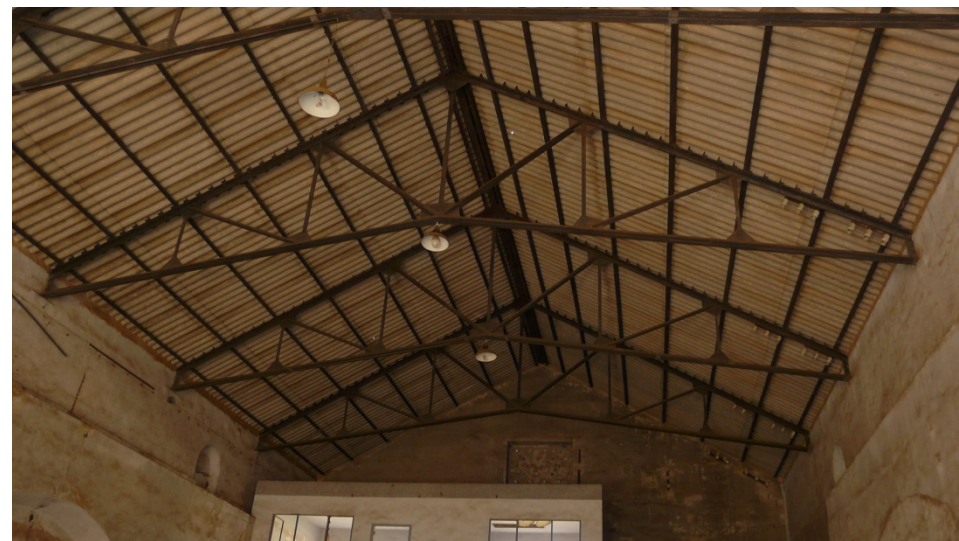
14 y 15. Interior de la nave de forja del lavadero Roberto.

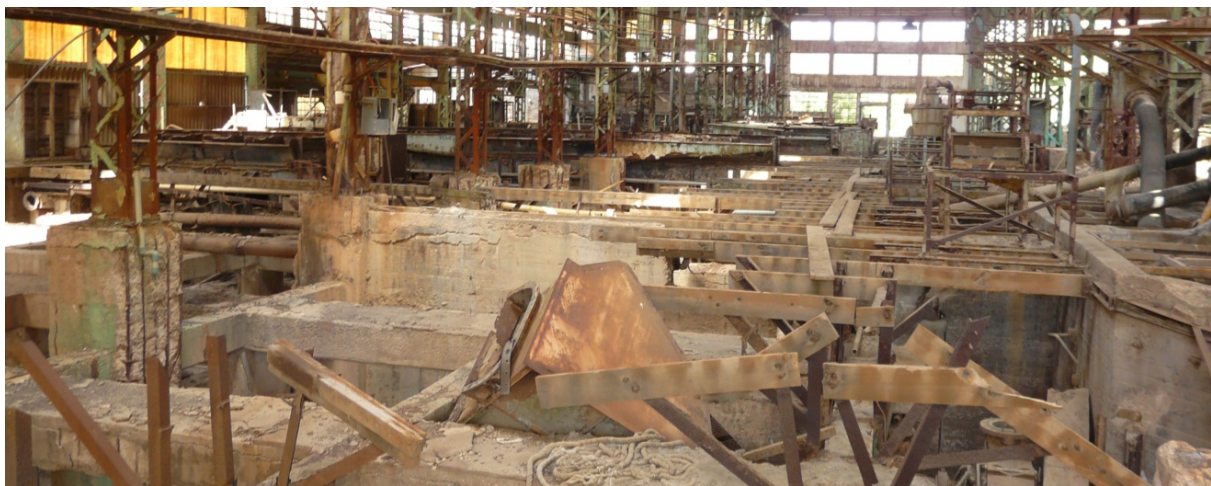
Destaca sobremanera en el complejo la gran nave de molienda y flotación (6) que está dividida en tres cuerpos. Esta nave es la que presenta mayores daños al estar construida con estructura metálica con algunos pilares y viguería muy afectados por la corrosión. Aunque parte de la maquinaria fue desmantelada en 1990 para instalarla en el lavadero Roberto II en la corta Tomasa, todavía conserva restos de celdas de flotación y algún sinfín o clasificador y molinos de barras y bolas. Estaba conectada por cinta transportadora con la otra gran instalación industrial de este conjunto minero: la Trituración Secundaria situada al norte (ficha 254).

28, 29 y 30. Estado actual del interior de la gran nave de molienda y flotación del lavadero Roberto.

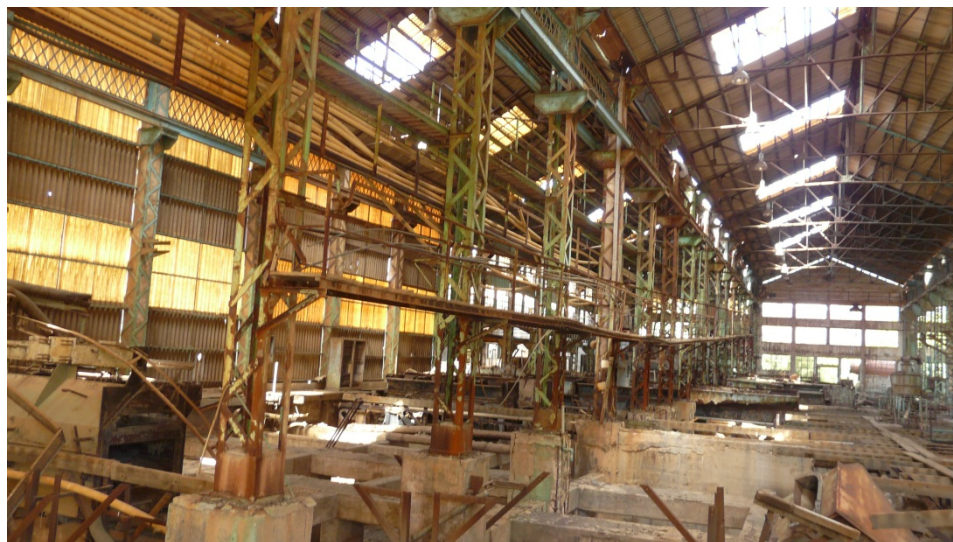
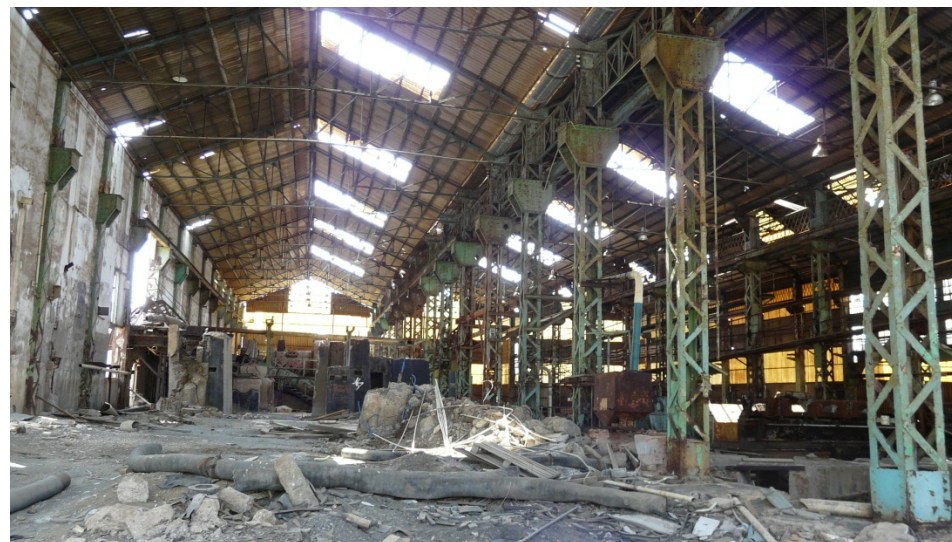
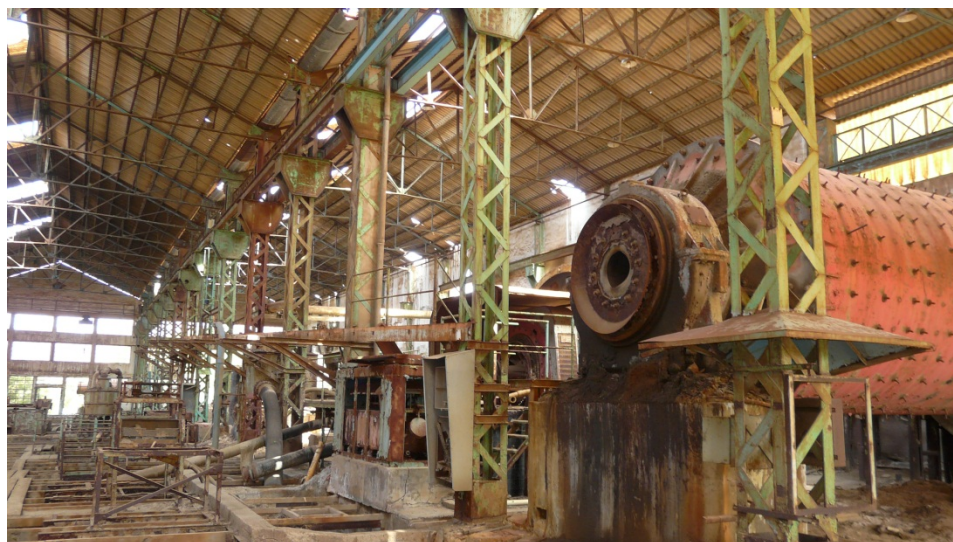
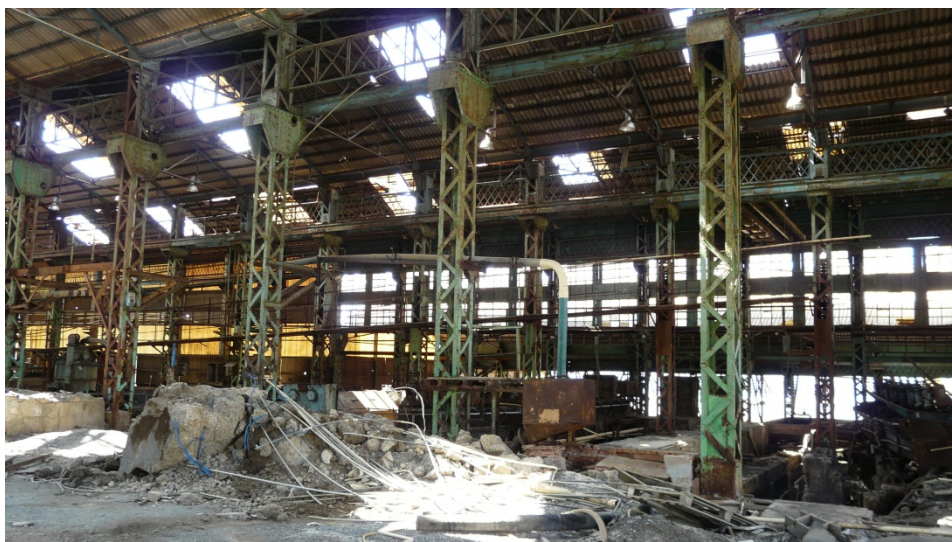
31, 32, 33 y 34. Estado actual del interior de la gran nave de molienda y flotación del lavadero Roberto.

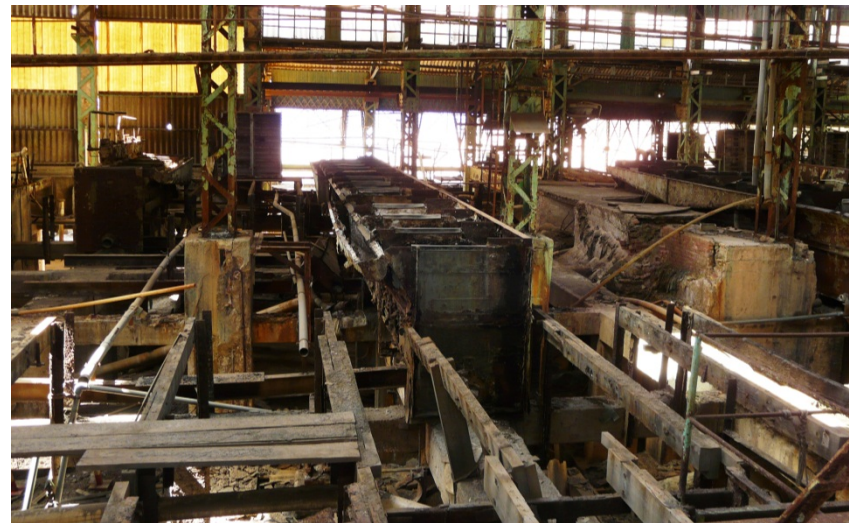
36, 37 y 38. Estado actual de la zona de flotación con restos de baterías de celdas de flotación.

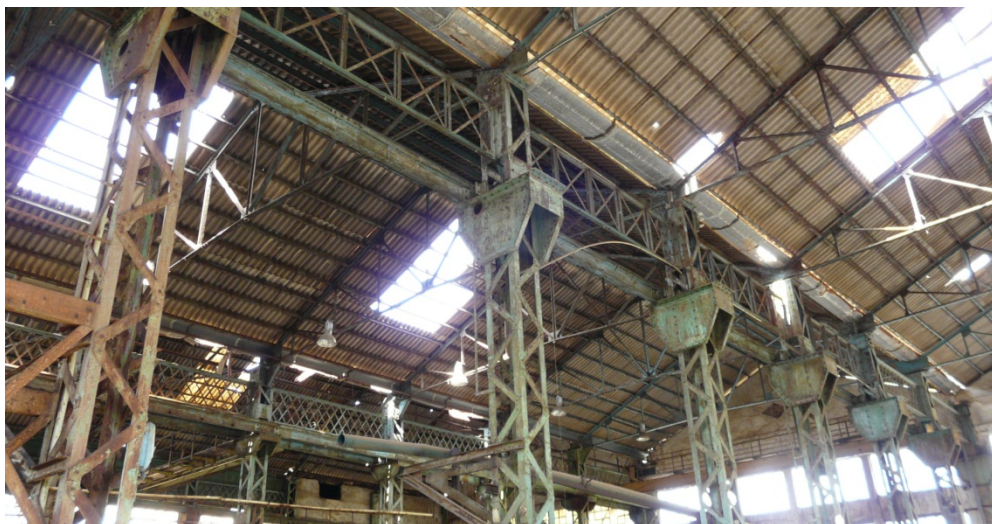
39. Estado actual de las estructuras metálicas de la cubierta de la nave de molienda y flotación.

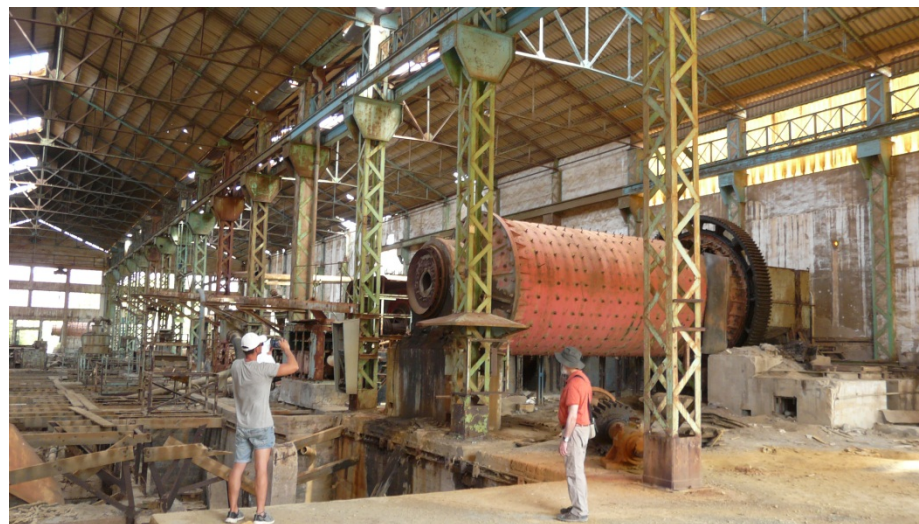
40. Estado actual del molino de barras.

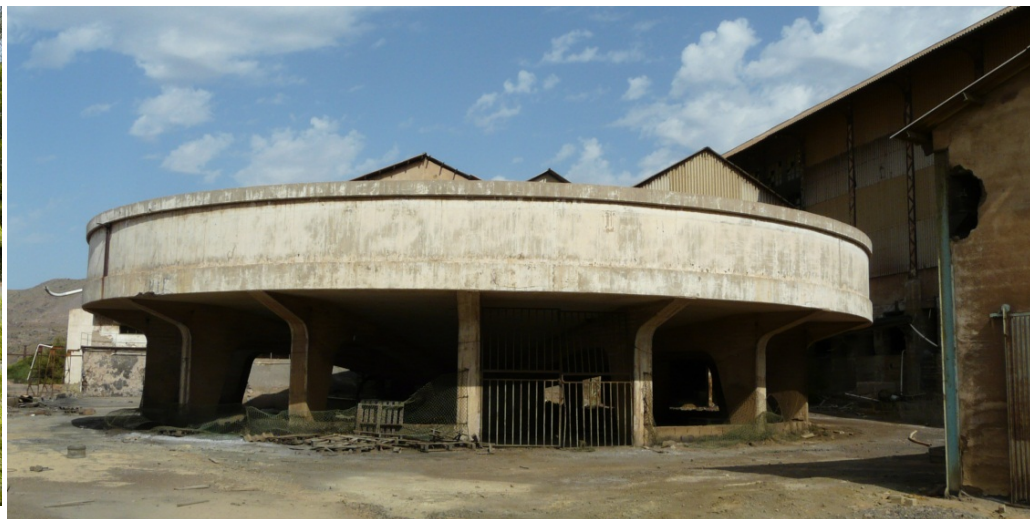
49. Estado actual del exterior de la estación de bombeo de estériles.

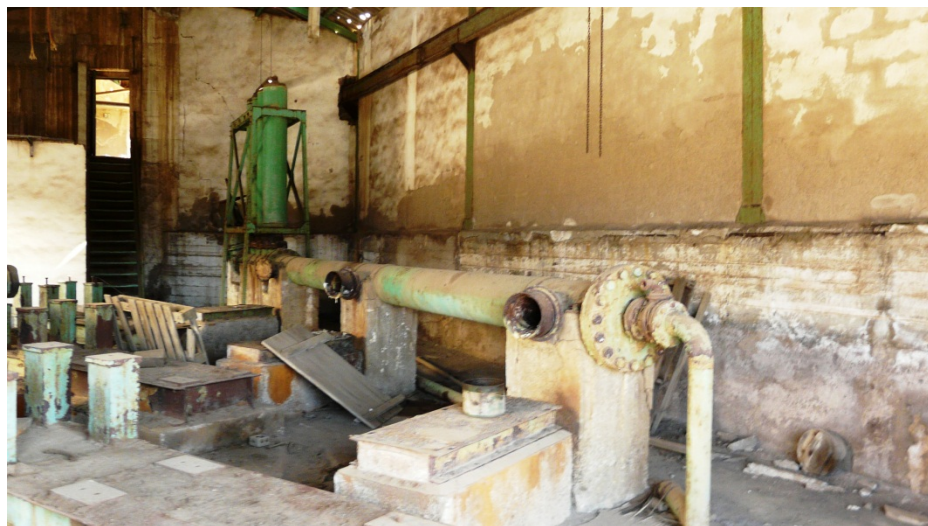
52. Estado actual del interior de la estación de bombeo de estériles del lavadero Roberto.

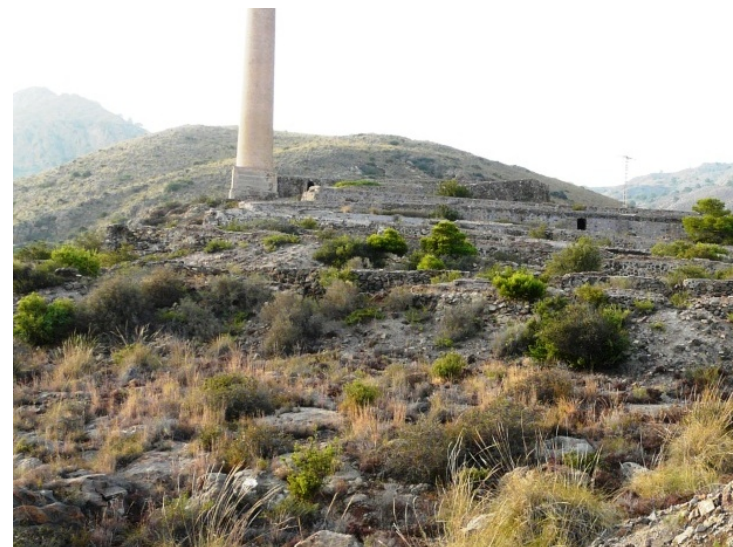
El estado general de la chimenea de fundición es bueno, a pesar de que presente alguna pérdida de ladrillos en su coronación, tenga una ligera inclinación en los metros finales de su fuste y una grieta en su lado norte. La galería de humos y serpentín tiene un estado de conservación regular o intermedio en algunos tramos más derruidos, pero en otros se conserva en muy buen estado (4) con gran cantidad de tramos que conservan la techumbre, lo cual es bastante extraordinario en el contexto de la Sierra Minera.

4 y 5. Estado actual de la chimenea y la galería de humos-serpentín de la fundición Orcelitana.

| NIVEL DE RIESGO: Valoración global | SEGURIDAD PARA LAS PERSONAS | SEGURIDAD DEL ELEMENTO | |
|---|---|---|---|
| <p>Por su alto valor patrimonial y aunque los daños que presenta son menores, se debería hacer un estudio integral de la situación en la que se encuentra esta chimenea y realizar actuaciones de conservación y restauración parcial de las partes más afectadas, como la grieta en su lado norte, para evitar un deterioro del elemento que pueda poner en peligro su estabilidad.</p> <p>También sería necesario habilitar de nuevo un sistema de iluminación nocturna de la chimenea, ya que permitiría poner en valor este elemento minero icónico del pueblo de Portmán.</p> | | | |

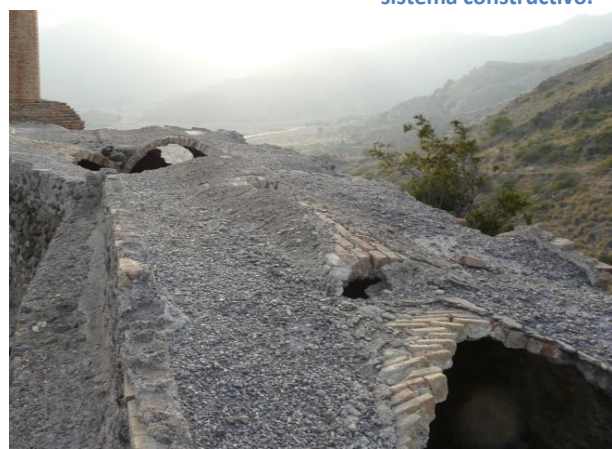
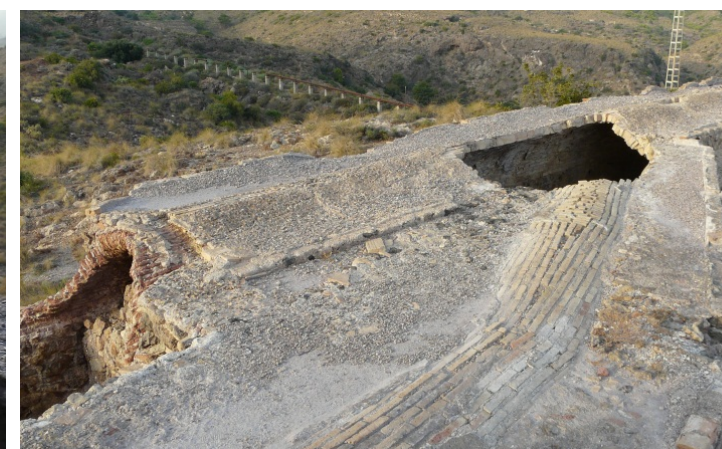
14 y 15. Bifurcación de la galería de humos-serpentin en las cercanías de la chimenea de la fundición Orcelitana.

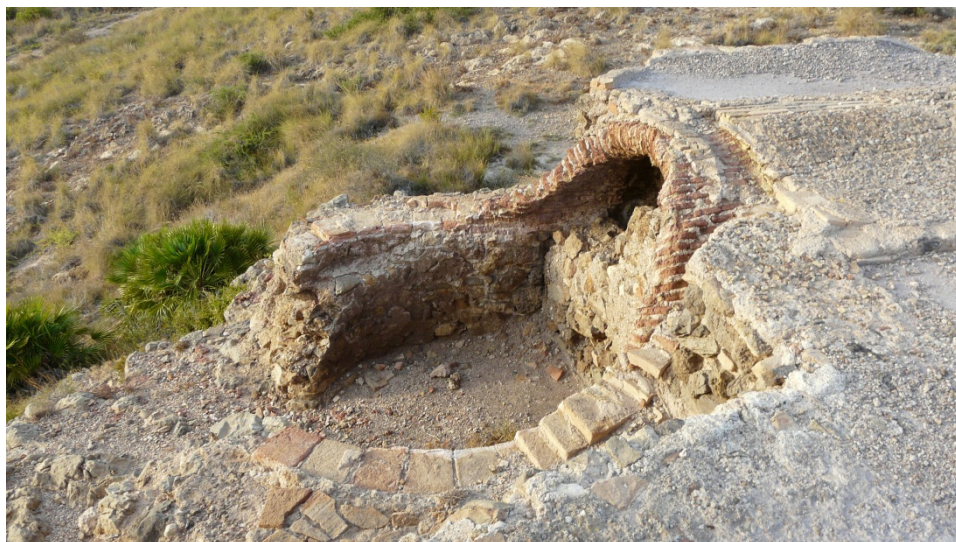
16. Estado actual del basamento o cimentación de otra chimenea desaparecida anexa a la actual chimenea de la fundición Orcelitana.

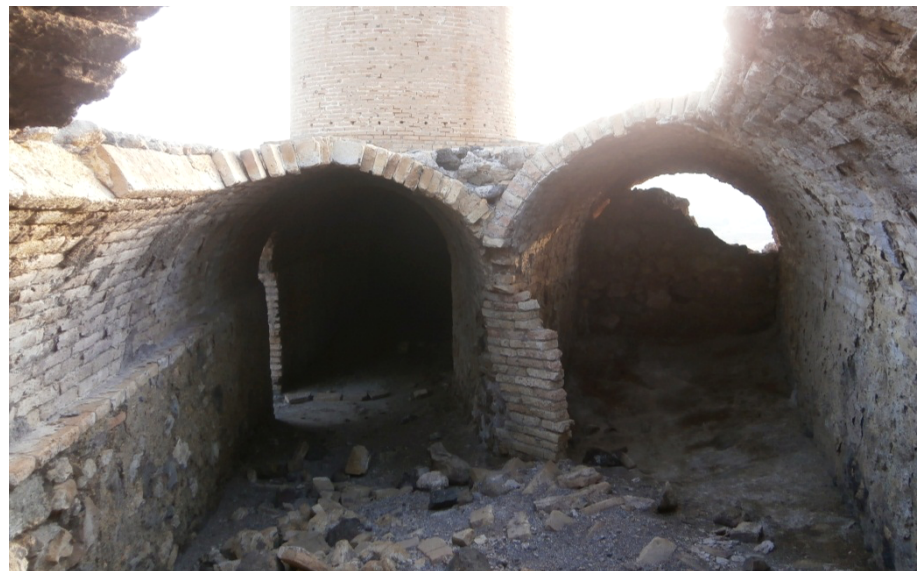
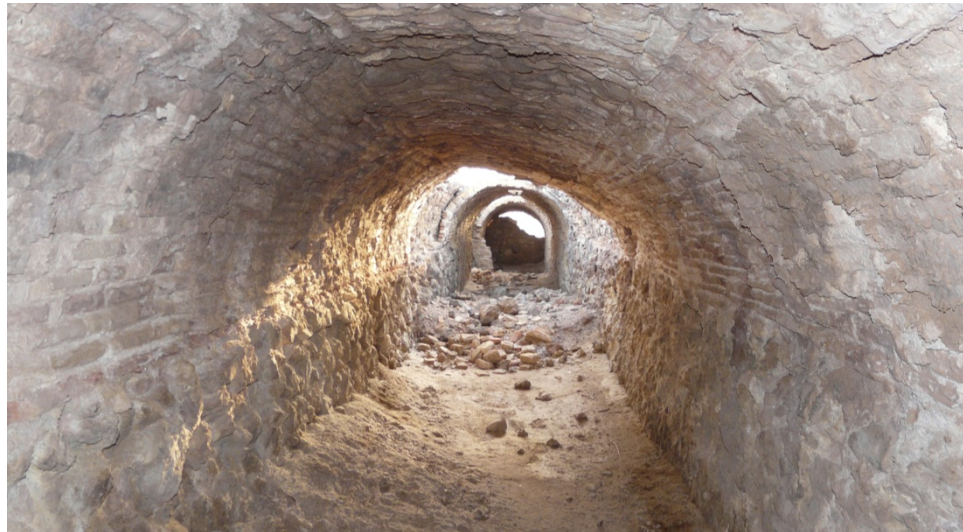
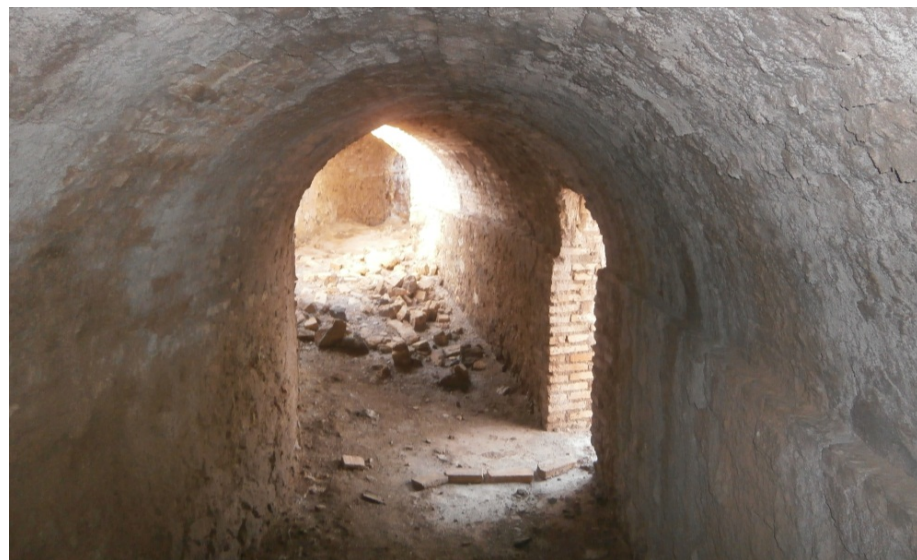
17, 18 y 19. Estado actual del interior de la galería de humos-serpentin de la chimenea de la fundición Orcelitana.

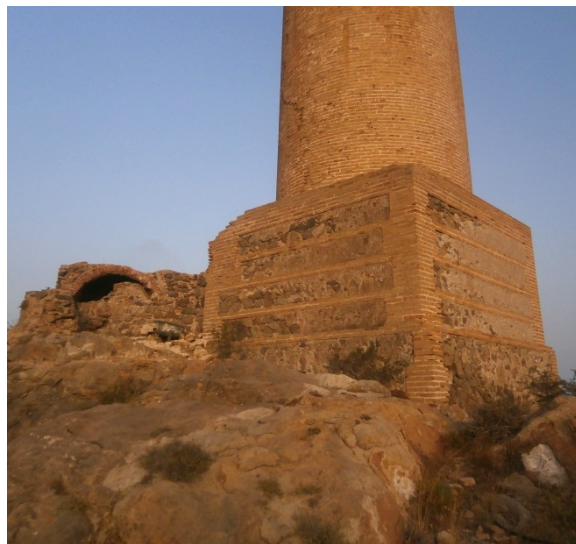
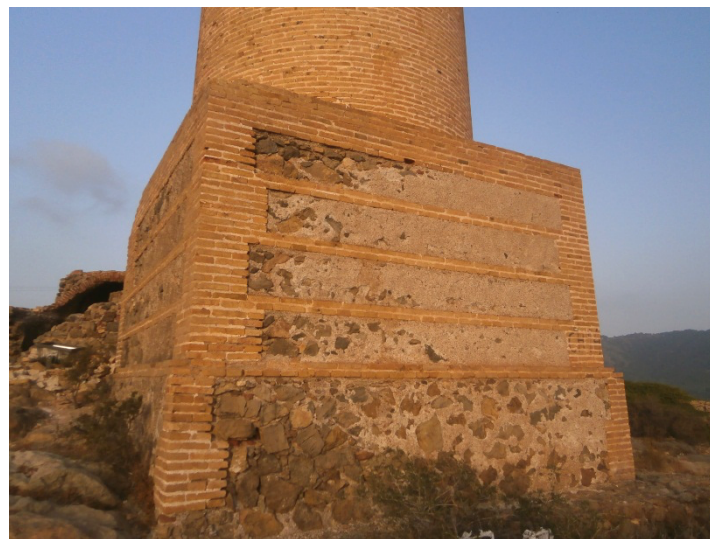
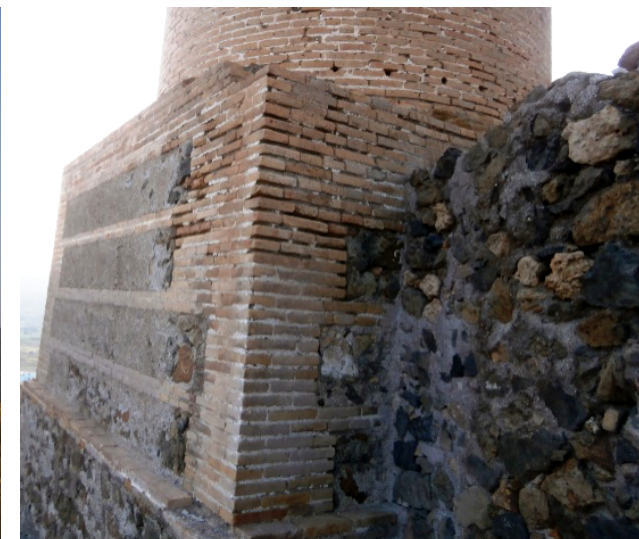
22, 23 y 24. Estado actual de la parte inferior o basamento de planta cuadrada de la chimenea de la fundición Orcelitana.

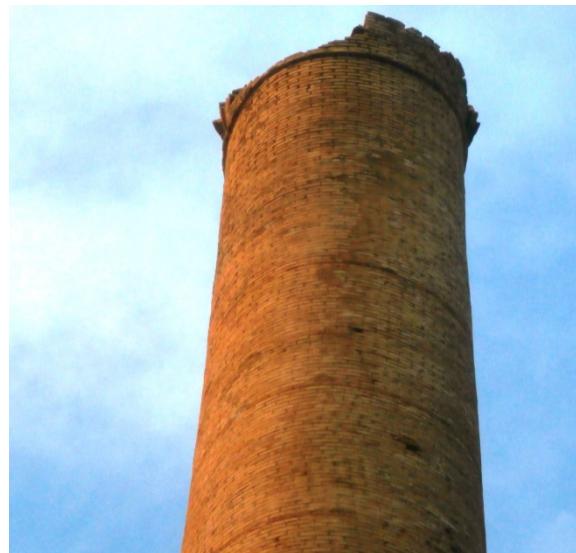
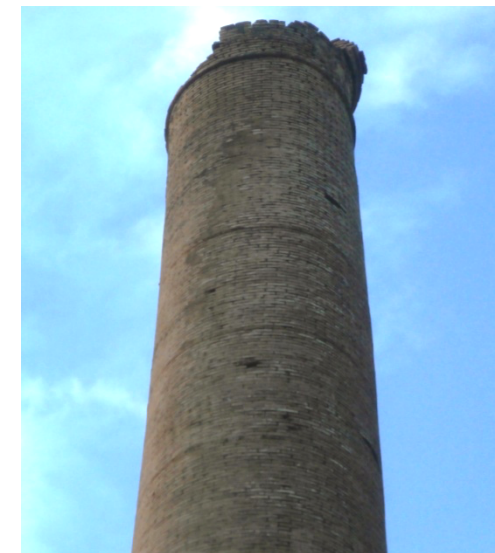
La chimenea, presenta pérdida de ladrillos en su coronación, se dice que por un rayo que impactó sobre ella a finales del siglo XIX o principios del siglo XX. Posee una ligera inclinación del fuste en los últimos metros y una gran grieta recorre buena parte de su fuste por su lado norte, aunque sin aparente daño estructural. Interiormente conserva algunos peldaños de la escala metálica de servicio que la recorrería en toda su longitud.

26 y 27. Estado actual de la parte superior o coronación de la chimenea de la fundición Orcelitana.
